## Rapport de mission de repérage des matériaux et produits de la liste A et B contenant de l'amiante à intégrer au Dossier Technique Amiante (DTA)

| Adresse : | LES LAVANDIERES |
| CP - Ville : | 53400 LIVRE LA TOUCHE |
| Désignation : | Habitation (Parties communes) - Bâtiment composé de 1 cage et de 2 étages |

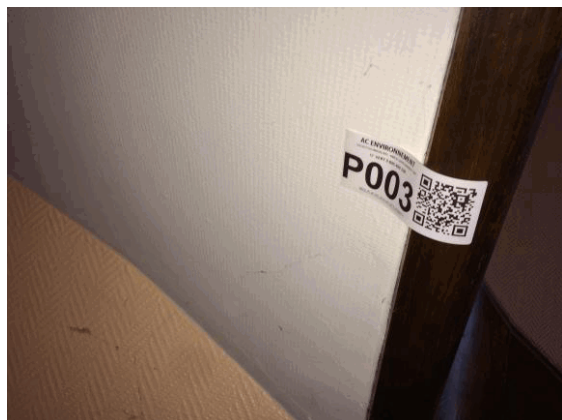
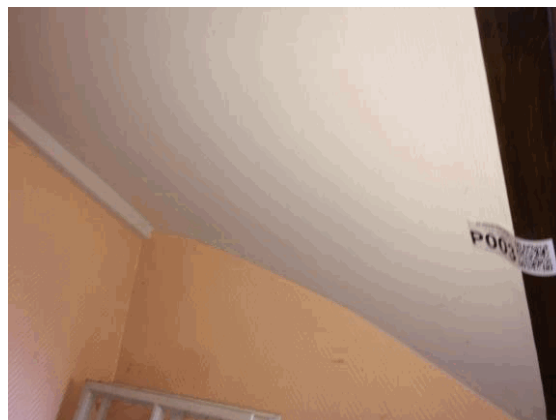
002OY000507 n°3 - 1 (P3)

| | | | | | Descriptif de l'action menée | | | Laboratoire | | | Conclusion | Etat de conserva-<br>tion |
|---|---|---|---|---|---|---|---|---|---|---|---|---|
| Vol 2 (RDC) | Plafond et faux-plafonds | Plafonds | Enduit plâtre | B | P3 | Réalisation d'un prélèvement | Sous face escalier rampant | P3 | Enduit plâtreux blanc en vrac + peinture non séparable | Négatif | Négatif sur analyse | |

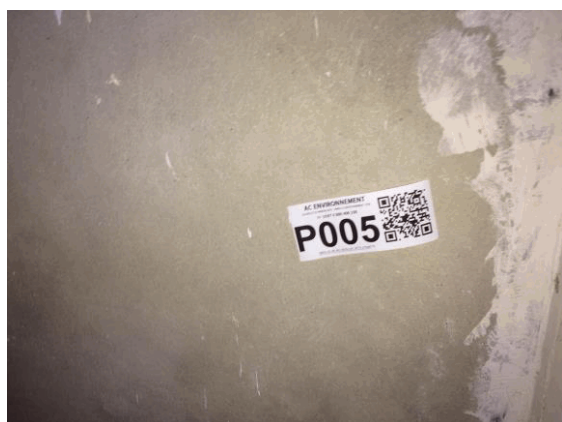
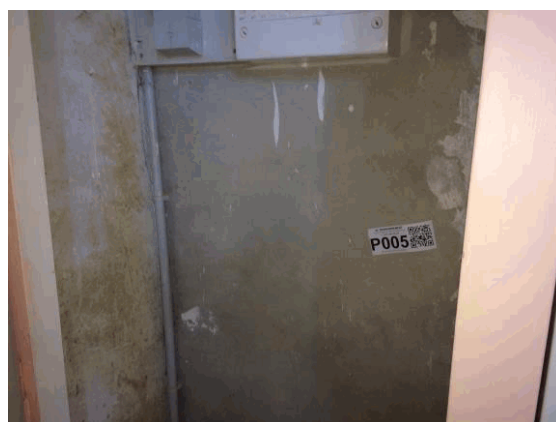
002OY000507 n°5 - 1 (P5)

| Rdc | | | | | | | | | | | | |
|---|---|---|---|---|---|---|---|---|---|---|---|--|
| Vol 2 (RDC) | Parois verticales intérieures et enduits | Murs et cloisons | Enduit ciment | B | P5 | Réalisation d'un prélèvement | gaines techniques | P5 | Enduit gris en vrac | Négatif | Négatif sur analyse | |

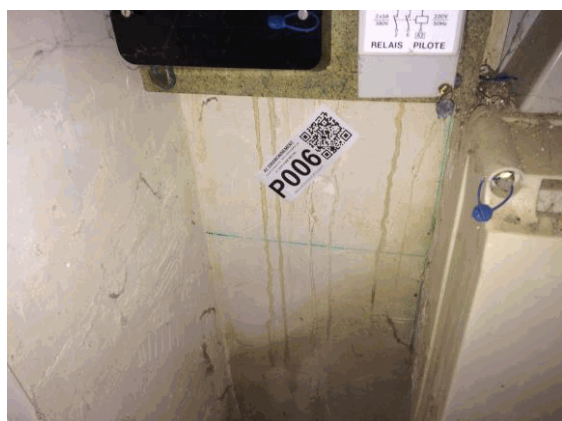
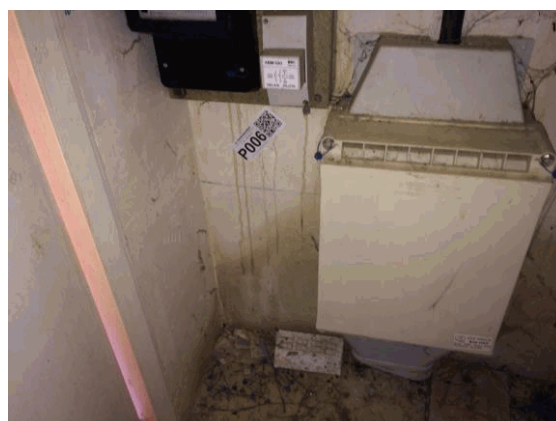
002OY000507 n°6 - 1 (P6)

| Rdc | | | | | | | | | | | | |
|---|---|---|---|---|---|---|---|---|---|---|---|--|
| Vol 2 (RDC) | Parois verticales intérieures et enduits | Murs et cloisons | Enduit plâtre | B | P6 | Réalisation d'un prélèvement | gaines techniques | P6 | Enduit plâtreux blanc en vrac | Négatif | Négatif sur analyse | |

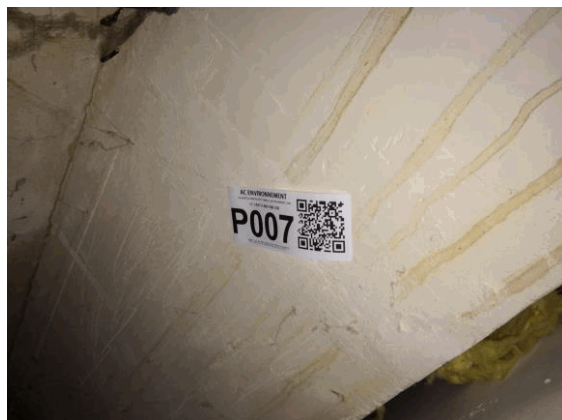
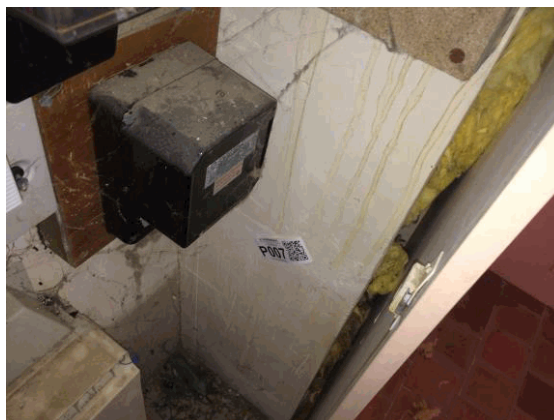
002OY000507 n°7 - 1 (P7)

| Rdc | | | | | | | | | | | | |
|---|---|---|---|---|---|---|---|---|---|---|---|--|
| Vol 2 (RDC) | Parois verticales intérieures et enduits | Murs et cloisons | Enduit plâtre | B | P7 | Réalisation d'un prélèvement | scellement des briques<br>platrières<br>gaines techniques | P7 | Enduit plâtreux blanc en vrac + peinture non séparable | Négatif | Négatif sur analyse | |

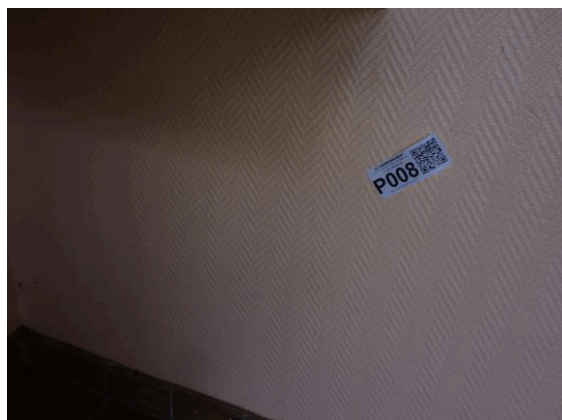
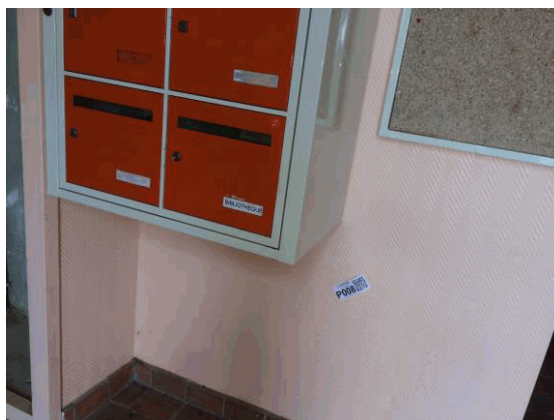
002OY000507 n°8 - 1 (P8)

| Rdc | | | | | | | | | | | | |
|---|---|---|---|---|---|---|---|---|---|---|---|--|
| Vol 2 (RDC) | Parois verticales intérieures et enduits | Murs et cloisons | Enduit plâtre | B | P8 | Réalisation d'un prélèvement | mur porteur | P8 | Enduit plâtreux blanc en vrac + peintures multiples non séparable | Négatif | Négatif sur analyse | |

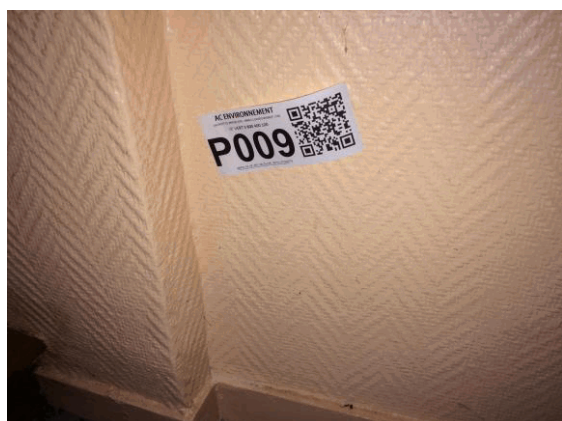
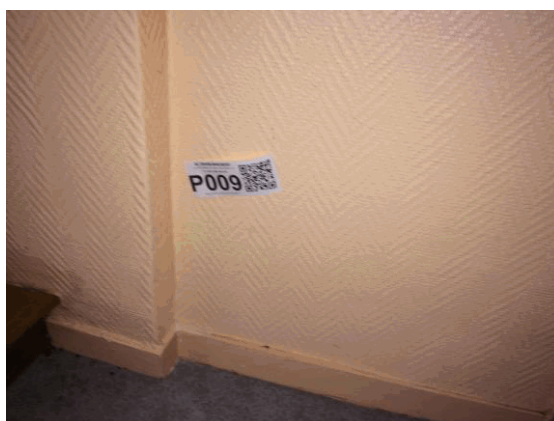
002OY000507 n°9 - 1 (P9)

| | | | | | Descriptif de l'action menée | | | Laboratoire | | | Conclusion | Etat de conserva-<br>tion |
|---|---|---|---|---|---|---|---|---|---|---|---|---|
| Vol 3 (R+1) | Parois verticales intérieures et enduits | Murs et cloisons | Enduit plâtre | B | P9 | Réalisation d'un prélèvement | cloisons de doublage | P9 | Enduit plâtreux blanc en vrac + peintures multiples non séparable | Négatif | Négatif sur analyse | |

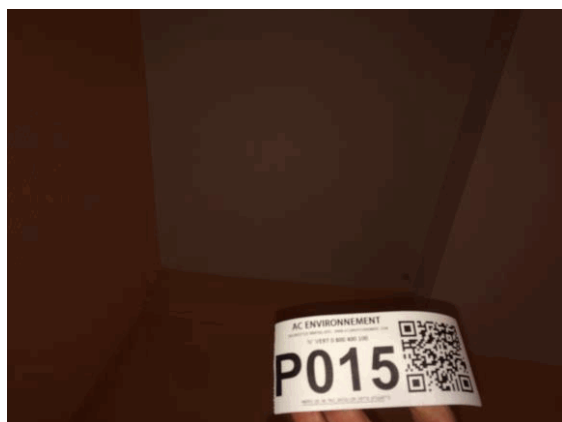
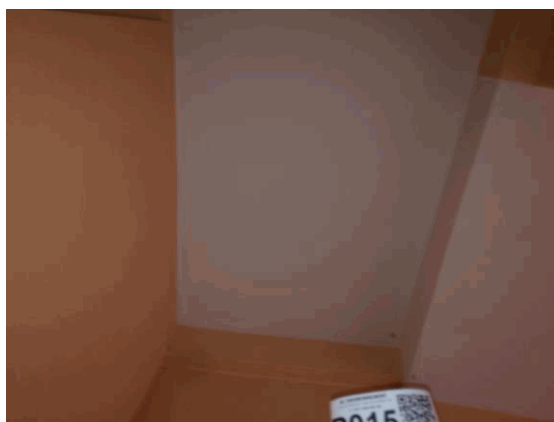
002OY000507 n°15 - 1 (P15)

| | | | | | Descriptif de l'action menée | | | Laboratoire | | | Conclusion | Etat de conserva-<br>tion |
|---|---|---|---|---|---|---|---|---|---|---|---|---|
| Vol 3 (R+1) | Plafond et faux-plafonds | Plafonds | Enduit plâtre | B | P15 | Réalisation d'un prélèvement | plafond droit | P15 | Enduit plâtreux blanc en vrac + peinture non séparable | Négatif | Négatif sur analyse | |

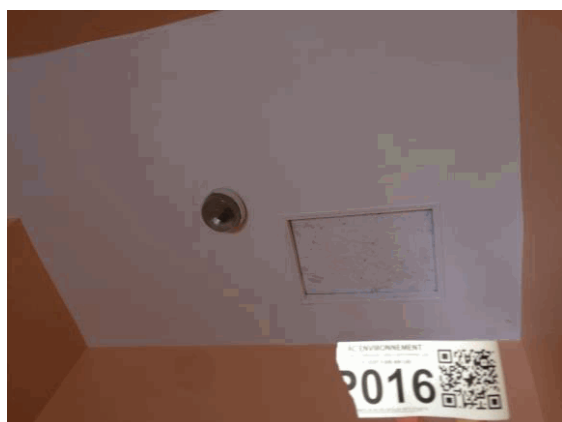
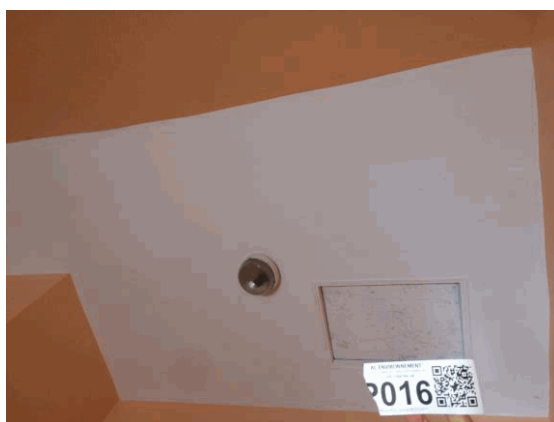
002OY000507 n°16 - 1 (P16)

| | | | | | Descriptif de l'action menée | | | Laboratoire | | | Conclusion | Etat de conserva-<br>tion |
|---|---|---|---|---|---|---|---|---|---|---|---|---|
| Vol 4 (R+2) | Plafond et faux-plafonds | Plafonds | Enduit plâtre | B | P16 | Réalisation d'un prélèvement | plafond dernier étage | P16 | Enduit plâtreux blanc en vrac + peinture non séparable | Négatif | Négatif sur analyse | |
