## Rapport de mission de repérage des matériaux et produits de la liste A et B contenant de l'amiante à intégrer au Dossier Technique Amiante (DTA)

| Adresse : | RUE BIGNON/NORMANDIE |
| CP - Ville : | 53410 GORRON |
| Désignation : | Habitation (Parties communes) - Bâtiment composé de 1 cage et de 3 étages |

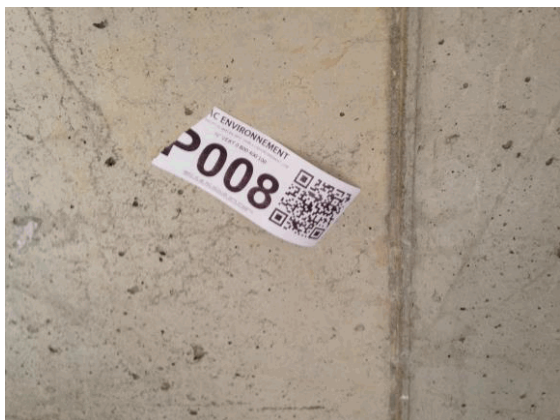
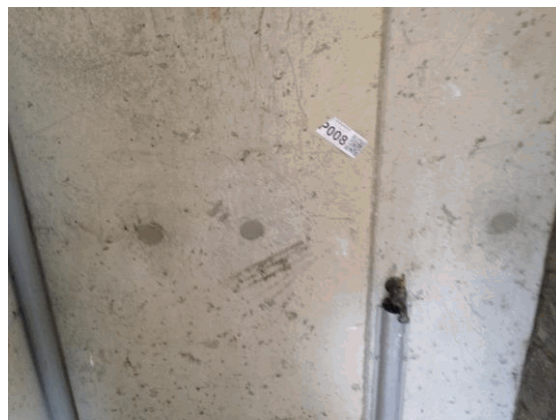
| | | | | | Descriptif de l'action menée | | | Laboratoire | | | Conclusion | Etat de conserva-<br>tion |
|---|---|---|---|---|---|---|---|---|---|---|---|---|
| Vol 3 (local poubelle) | Parois verticales intérieures et enduits | Murs et cloisons | Enduit ciment | B | P8 | Réalisation d'un prélèvement | Béton banché brut | P8 | Enduit gris en vrac | Négatif | Négatif sur analyse | |

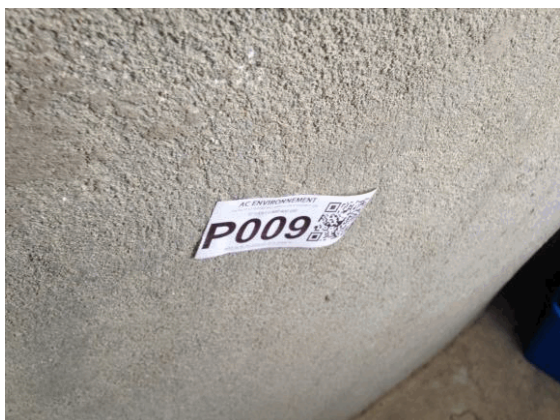
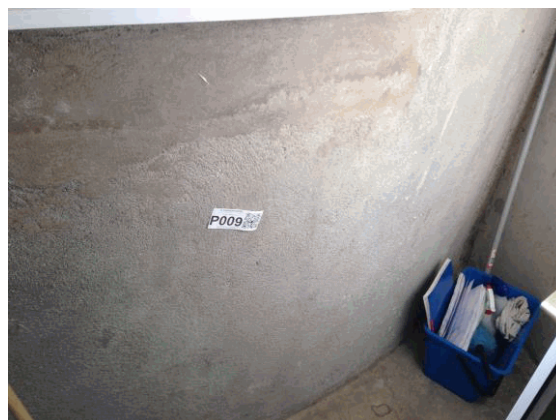
| | | | | | Descriptif de l'action menée | | | Laboratoire | | | Conclusion | Etat de conserva-<br>tion |
|---|---|---|---|---|---|---|---|---|---|---|---|---|
| Vol 3 (local poubelle) | Parois verticales intérieures et enduits | Murs et cloisons | Enduit ciment | B | P9 | Réalisation d'un prélèvement | Gratté | P9 | Enduit gris en vrac | Négatif | Négatif sur analyse | |

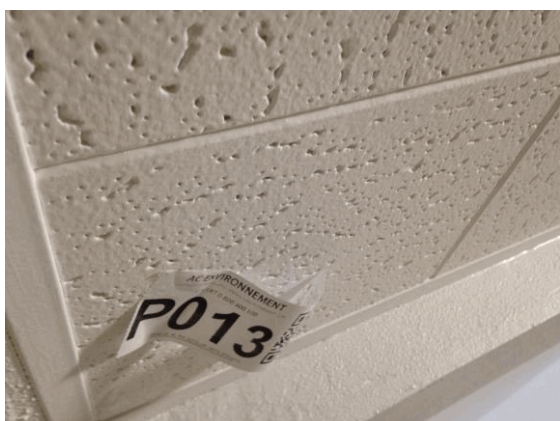
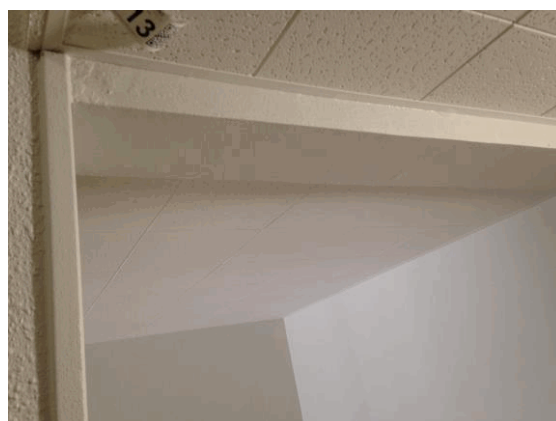
| | | | | | Descriptif de l'action menée | | | Laboratoire | | | Conclusion | Etat de conserva-<br>tion |
|---|---|---|---|---|---|---|---|---|---|---|---|---|
| Vol 5 (PC RDC) | Plafond et faux-plafonds | Faux plafonds | Panneaux et plaques | A | P13 | Réalisation d'un prélèvement | | P13 | Matériau fibreux gris en vrac + peinture blanche | Négatif | Négatif sur analyse | |

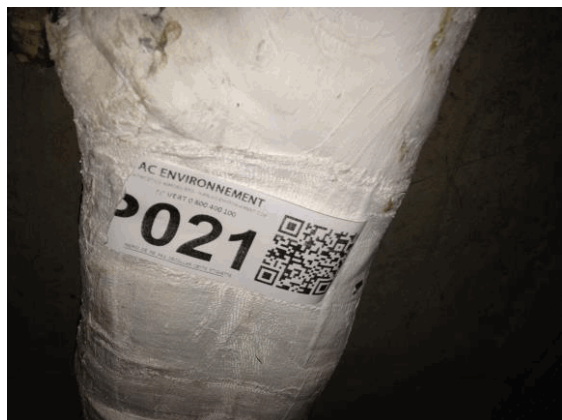
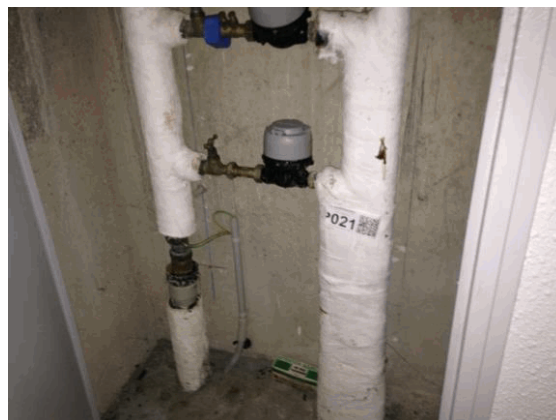
| | | | | | Descriptif de l'action menée | | | Laboratoire | | | Conclusion | Etat de conserva-<br>tion |
|---|---|---|---|---|---|---|---|---|---|---|---|---|
| Vol 5 (PC RDC) | Conduits, canalisations et équipements | Conduit eau | Calorifugeage | A | P21 | Réalisation d'un prélèvement | Mousse avec tresse platreuse | P21 | Matériau noir en mousse + toile blanche plâtrée en vrac | Négatif | Négatif sur analyse | |
