## Rapport de mission de repérage des matériaux et produits de la liste A et B contenant de l'amiante à intégrer au Dossier Technique Amiante (DTA)

| Adresse : | RESIDENCE ST-GERVAIS |
| CP - Ville : | 53360 QUELAINES SAINT GAULT |
| Désignation : | Habitation (Parties communes) - Bâtiment composé de 1 cage et de 2 étages |

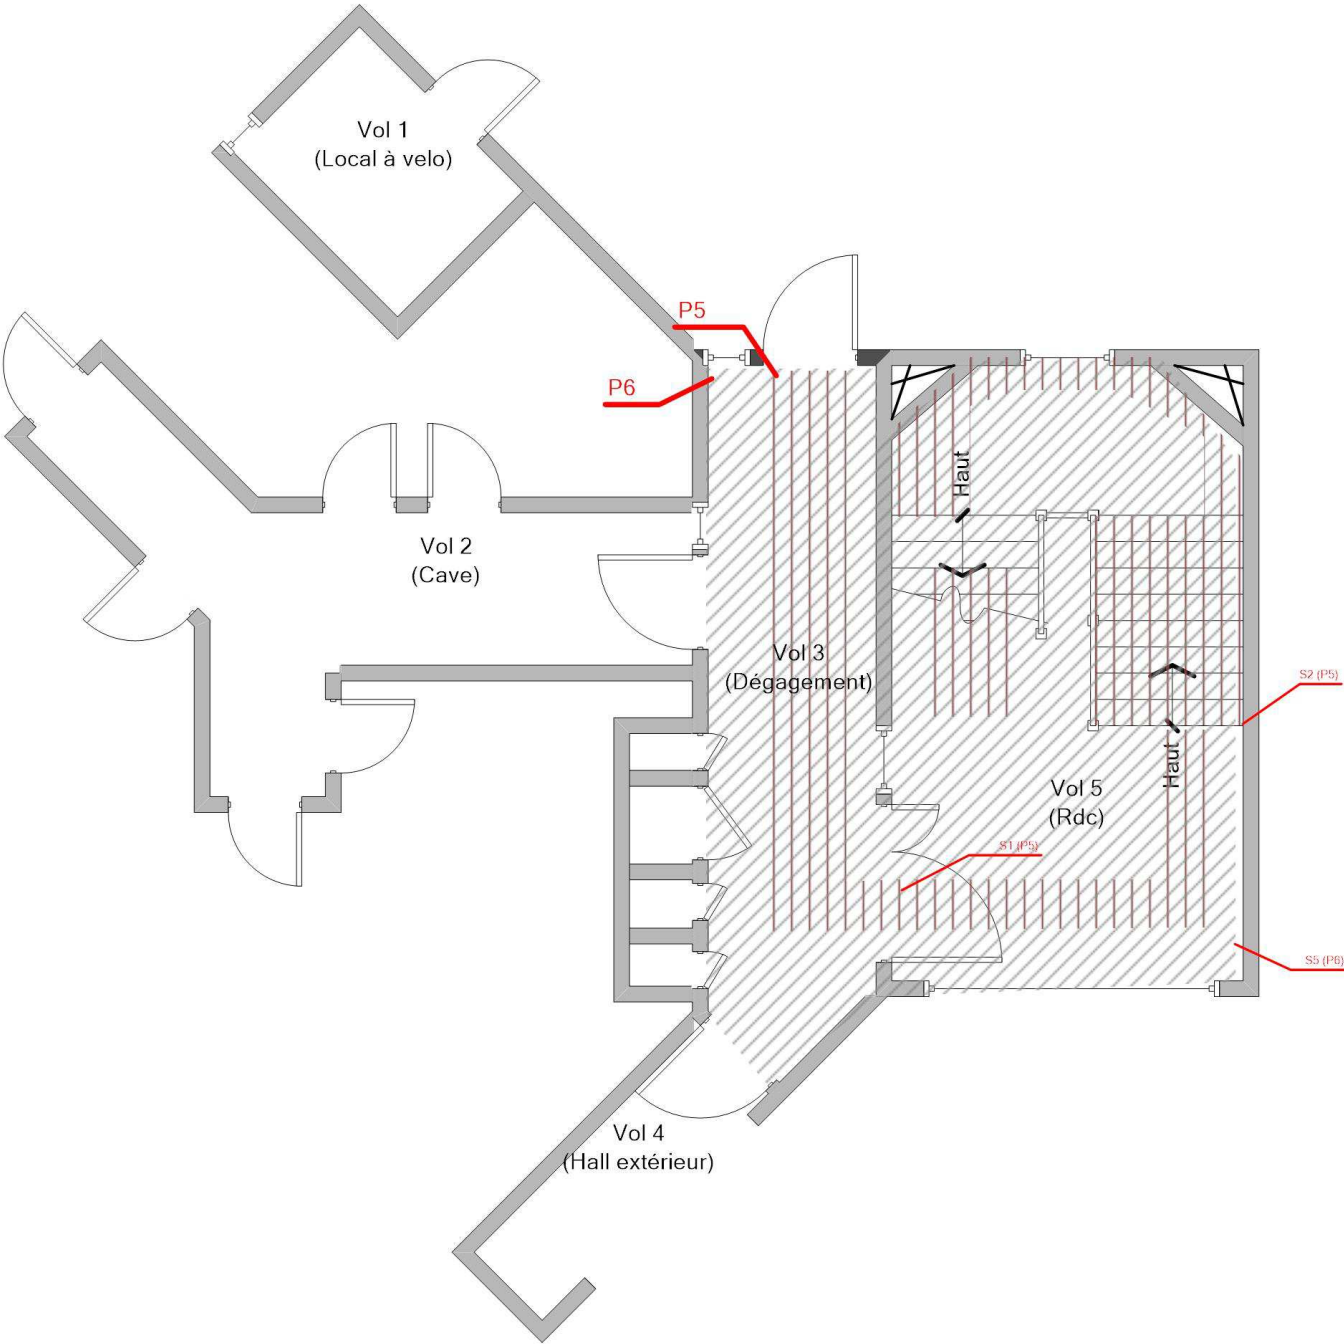
| RDC - MPCA TOUTES CATÉGORIES CONFONDUES | | | | Référence:<br>002OY000471 |
|---|---|---|---|---|
| | | | | P5 : Dalles plastiques marrons avec colles noires |
| | | | | P6 : Dalles plastiques beiges avec colles noires |

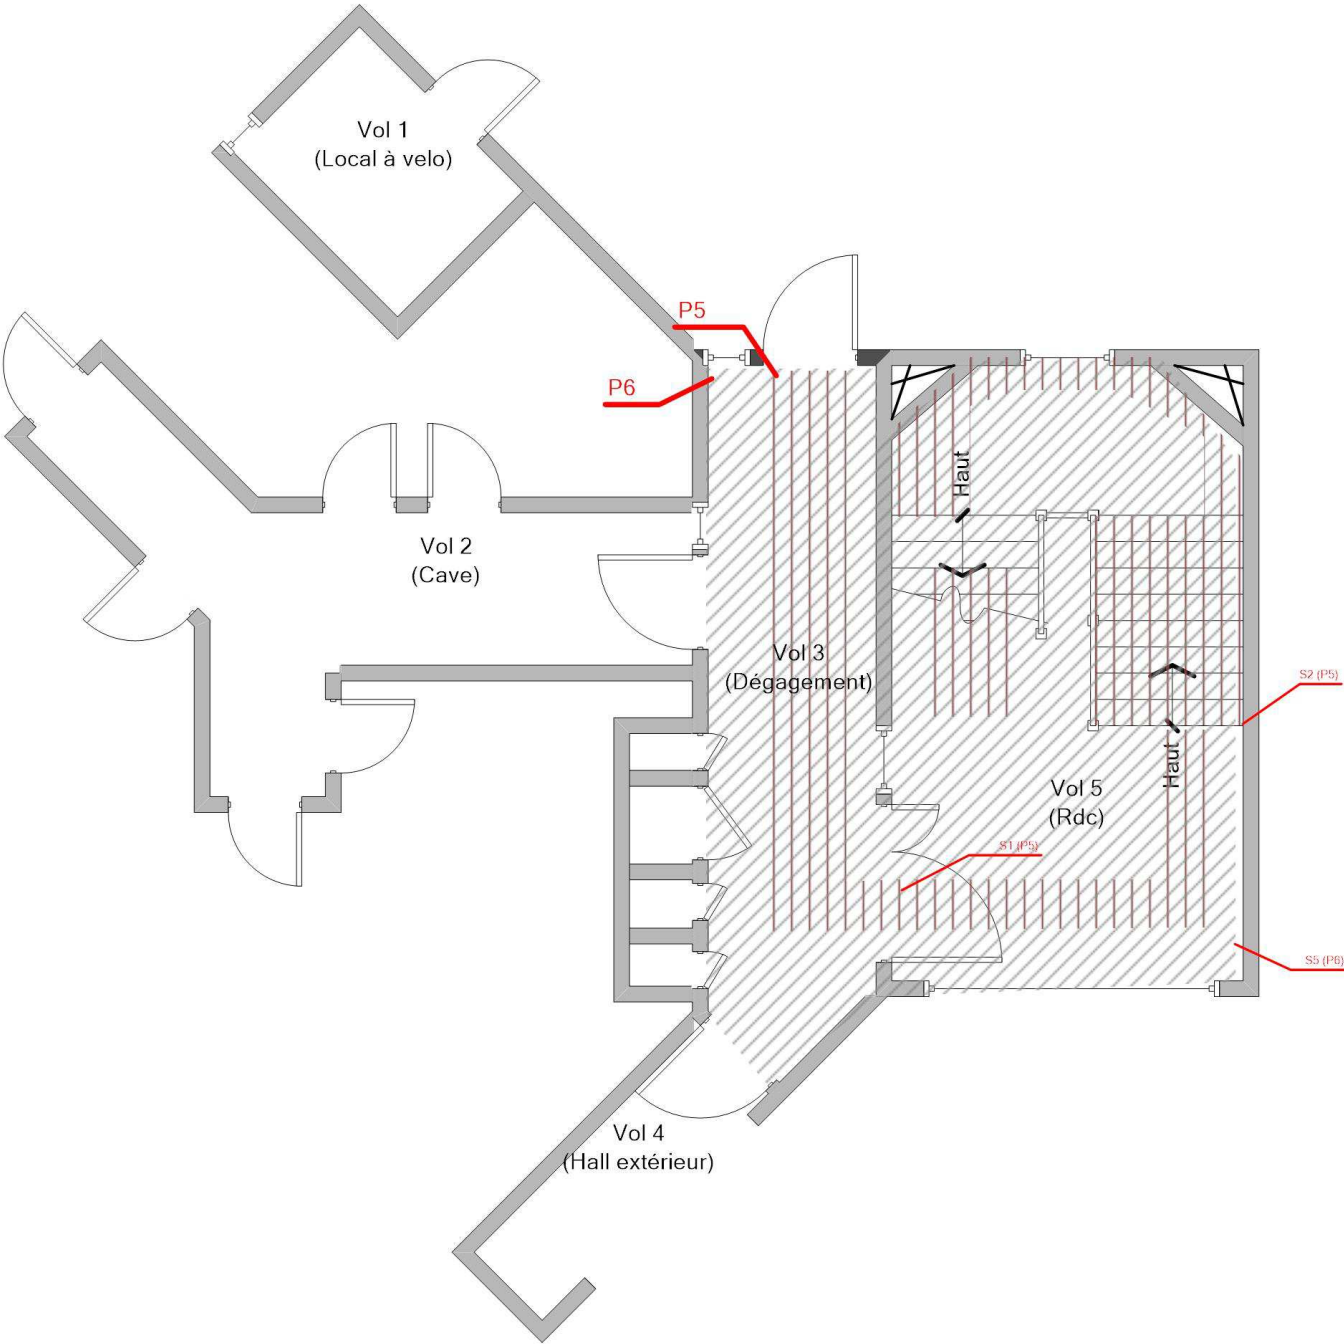
| RDC - MPCA REVÊTEMENT DE SOL | | | | Référence:<br>002OY000471 |

| RDC - MPCA REVÊTEMENT DE SOL | | | | Référence:<br>002OY000471 |
|---|--|---|---|---|
| | | | | P5 : Dalles plastiques marrons avec colles noires |
| | | | | P6 : Dalles plastiques beiges avec colles noires |

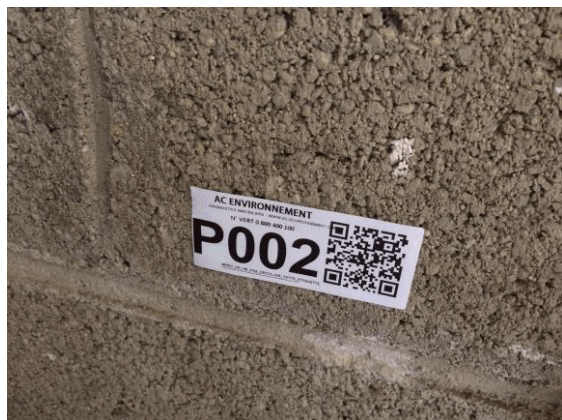
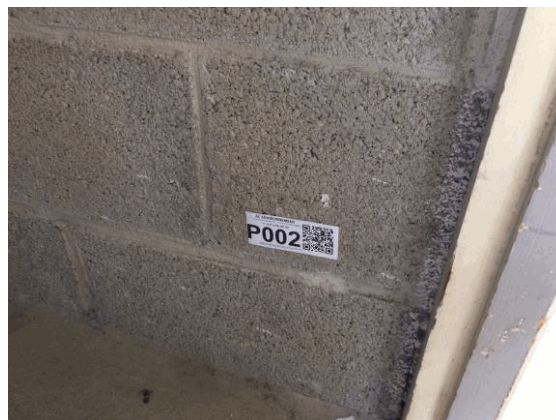
002OY000471 n°2 - 1 (P2)

| Etages | | | | | | | | | | | | |
|---|---|---|---|---|---|---|---|---|---|---|---|---|
| Vol 1 (Local à velo) | Parois verticales intérieures et enduits | Murs et cloisons | Enduit ciment | B | P2 | Réalisation d'un prélèvement | joints de scellements des parpaings | P2 | Enduit gris en vrac hétérogène | Négatif | Négatif sur analyse | |

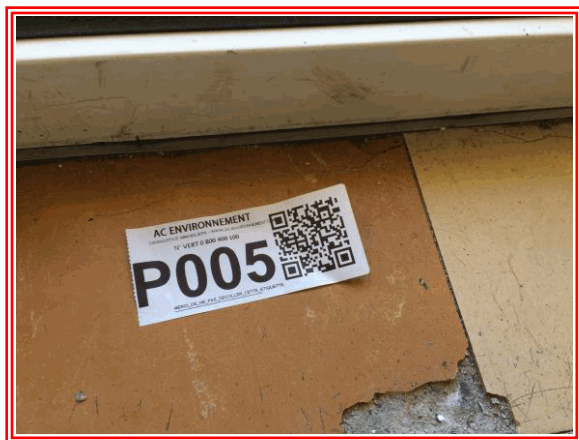
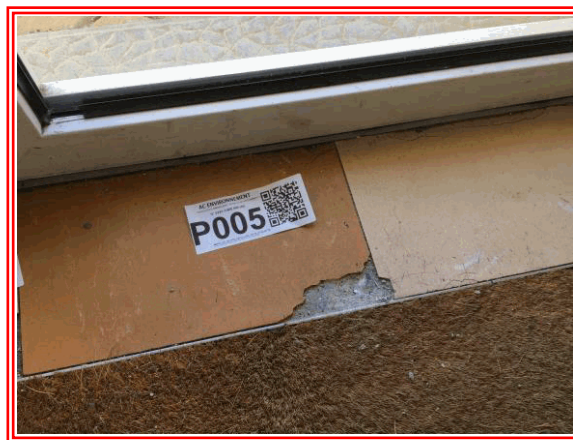
002OY000471 n°5 - 1 (P5)

| Localisation | Matériau | Critère de décision | |
|---|---|---|---|
| Vol 3 (Dégagement) | Dalle dure cassante marron + colle bitumineuse noire | Positif sur analyse | |

| Etages | | | | | | | | | | | | |
|---|---|---|---|---|---|---|---|---|---|---|---|---|
| Vol 3 (Dégagement) | Revêtement de sol | Revêtement de sol | Dalles plastiques | B | P5 | Réalisation d'un prélèvement | Orange | P5 | Dalle dure cassante marron + colle bitumineuse noire | Positif | Présence sur analyse | AC1 |

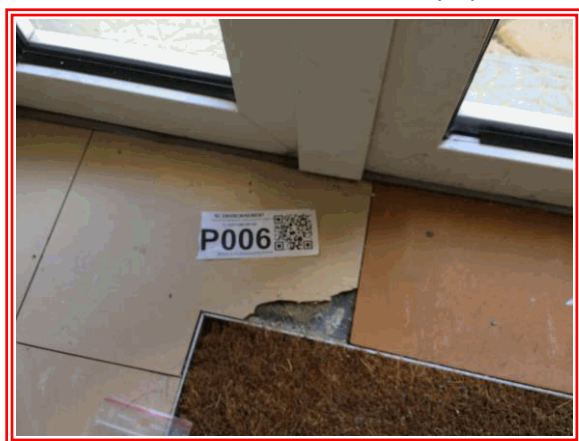
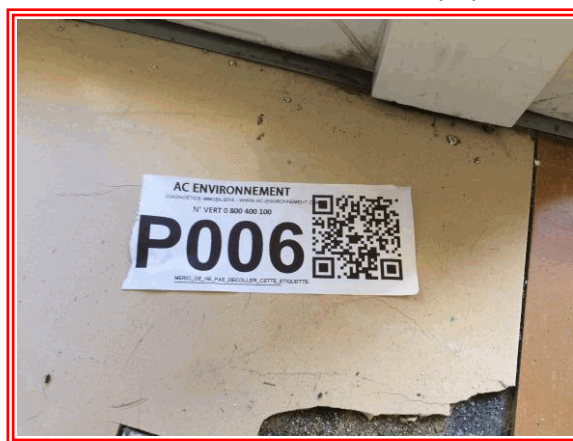
002OY000471 n°6 - 2 (P6)

| Localisation | Matériau | Critère de décision | |
|---|---|---|---|
| Vol 3 (Dégagement) | Dalle dure cassante beige + colle bitumineuse noire en faible quantité non séparable | Positif sur analyse | |

| | | | | | Descriptif de l'action menée | | | Laboratoire | | | Conclusion | Etat de conserva-<br>tion |
|---|---|---|---|---|---|---|---|---|---|---|---|---|
| Vol 7 (R+2) | Revêtement de sol | Revêtement de sol | Dalles plastiques | B | S17 (P6) | Sondage et extension de la zone homogène du prélèvement P6 | Beige | P6 | Dalle dure cassante beige + colle bitumineuse noire en faible quantité non séparable | Positif | Présence sur analyse | AC1 |

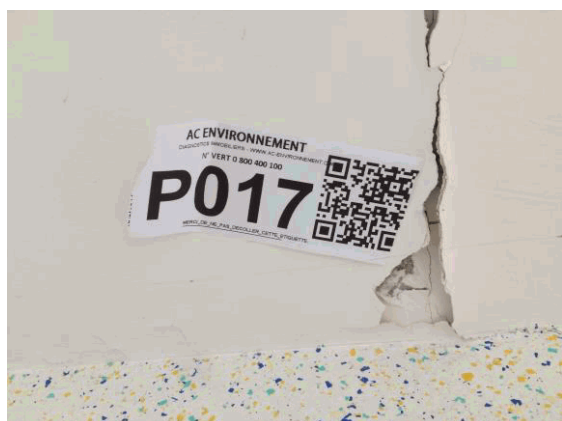
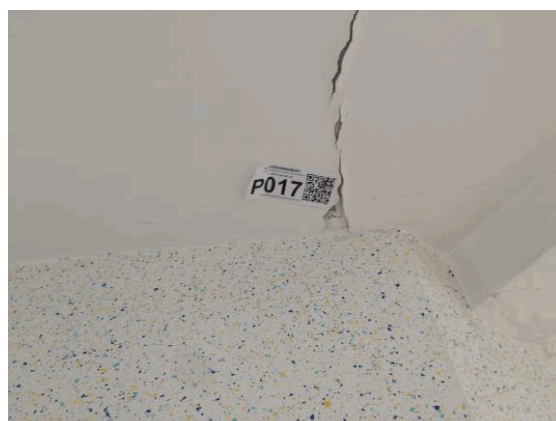
002OY000471 n°17 - 1 (P17)

| | | | | | Descriptif de l'action menée | | | Laboratoire | | | Conclusion | Etat de conserva-<br>tion |
|---|---|---|---|---|---|---|---|---|---|---|---|---|
| Vol 6 (R+1) | Plafond et faux-plafonds | Plafonds | Enduit ciment | B | P17 | Réalisation d'un prélèvement | plafonds droits | P17 | Enduit plâtreux blanc + peinture non séparable | Négatif | Négatif sur analyse | |

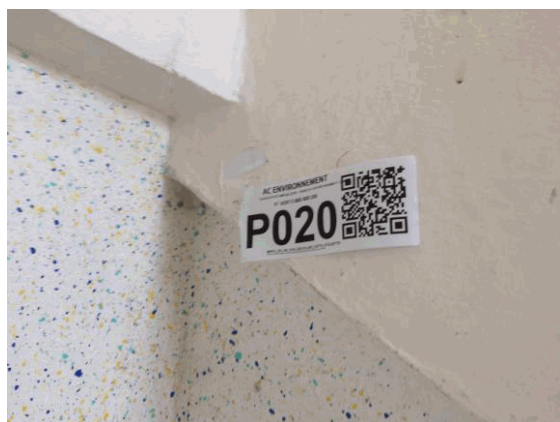
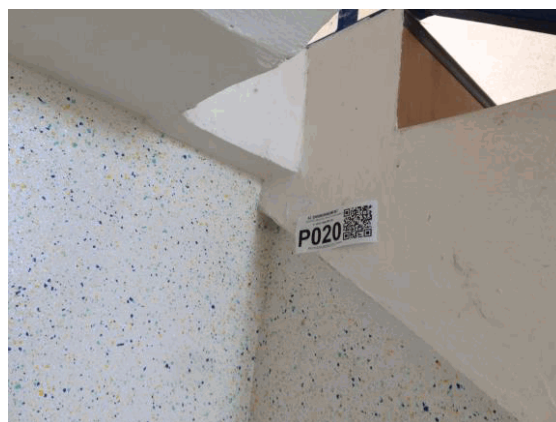
002OY000471 n°20 - 1 (P20)

| | | | | | Descriptif de l'action menée | | | Laboratoire | | | Conclusion | Etat de conserva-<br>tion |
|---|---|---|---|---|---|---|---|---|---|---|---|---|
| Vol 6 (R+1) | Parois verticales intérieures et enduits | Murs et cloisons | Enduit plâtre | B | P20 | Réalisation d'un prélèvement | giron escaliers | P20 | Enduit blanc non séparable + peinture non séparable + matériau gris en vrac | Négatif | Négatif sur analyse | |

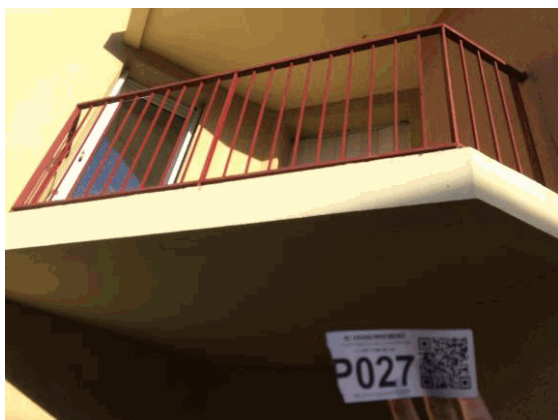
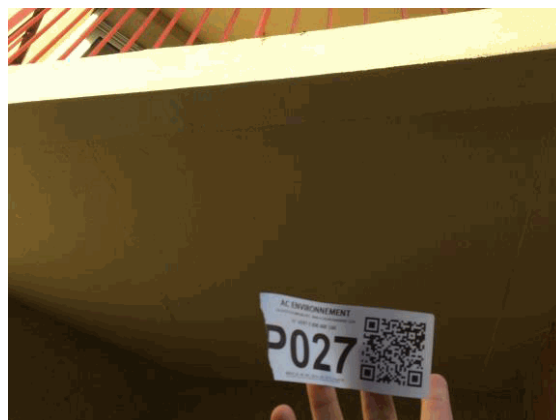
002OY000471 n°27 - 2 (P27)

| Etages | | | | | | | | | | | | |
|---|---|---|---|---|---|---|---|---|---|---|---|---|
| Vol 12 (Façade arrière) | Plafond et faux-plafonds | Plafonds | Enduit ciment | B | P27 | Réalisation d'un prélèvement | sous-face des balcons | P27 | Enduit compact gris + peinture | Négatif | Négatif sur analyse | |
