## Rapport de mission de repérage des matériaux et produits de la liste A et B contenant de l'amiante à intégrer au Dossier Technique Amiante (DTA)

| Adresse : | RUE FLANDRES DUNKERQUE |
| CP - Ville : | 35560 BAZOUGES |
| Désignation : | Habitation (Parties communes) - Bâtiment composé de 1 cage et de 2 étages |

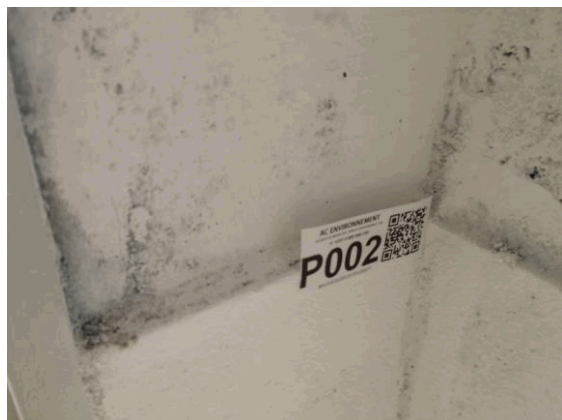
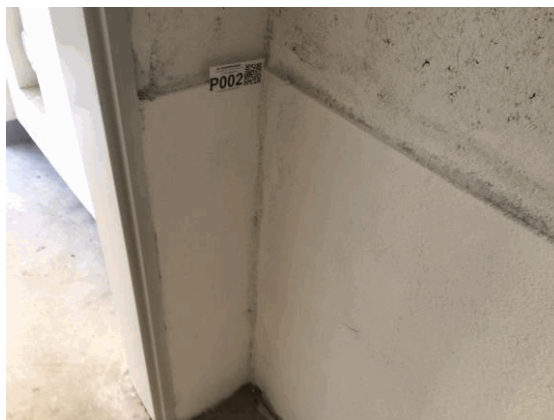
002OY000336 n°2 - 1 (P2)

| | | | | | Descriptif de l'action menée | | | Laboratoire | | | Conclusion | Etat de conserva-<br>tion |
|---|---|---|---|---|---|---|---|---|---|---|---|---|
| Vol 1 (Local poubelle) | Parois verticales intérieures et enduits | Murs et cloisons | Enduit ciment | B | P2 | Réalisation d'un prélèvement | enduit lissés locaux poubelle | P2 | Enduit compact gris + peinture | Négatif | Négatif sur analyse | |

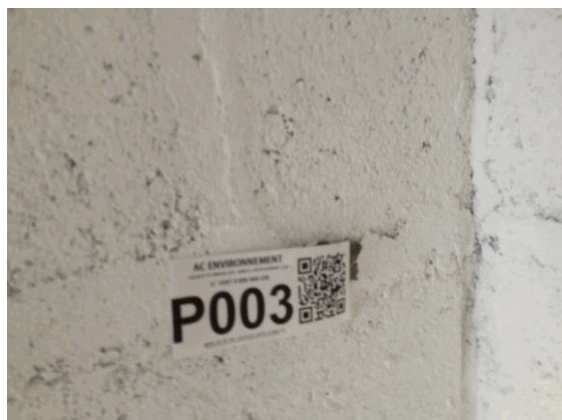
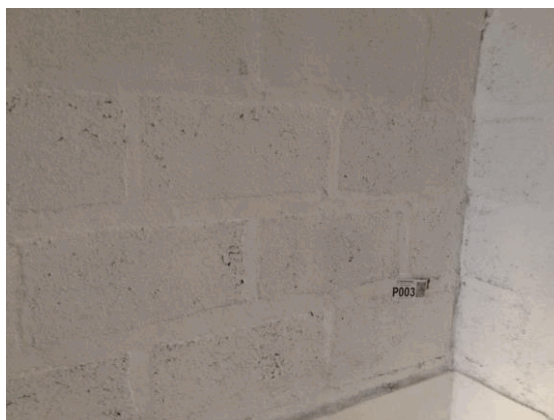
002OY000336 n°3 - 1 (P3)

| | | | | | Descriptif de l'action menée | | | Laboratoire | | | Conclusion | Etat de conserva-<br>tion |
|---|---|---|---|---|---|---|---|---|---|---|---|---|
| Vol 1 (Local poubelle) | Parois verticales intérieures et enduits | Murs et cloisons | Enduit ciment | B | P3 | Réalisation d'un prélèvement | joints de scellements des parpaings | P3 | Enduit gris en vrac + peinture | Négatif | Négatif sur analyse | |

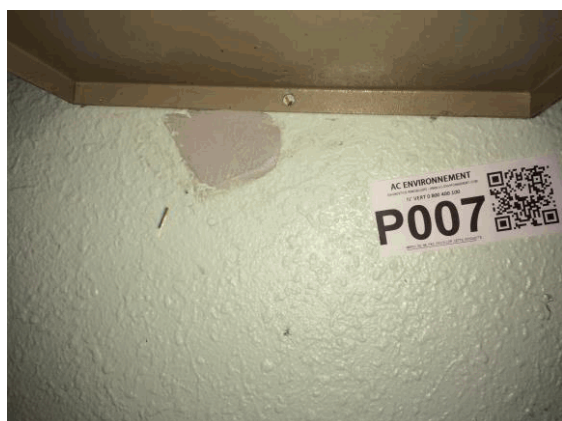
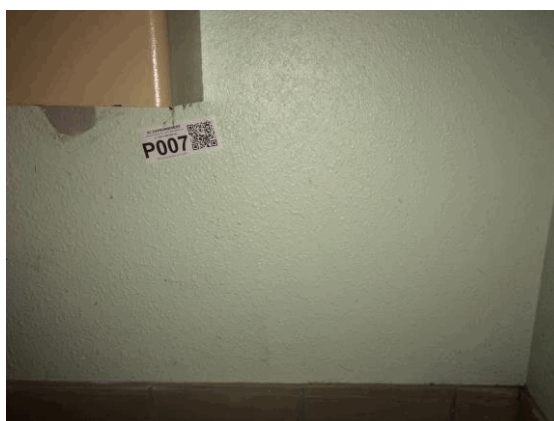
002OY000336 n°7 - 1 (P7)

| | | | | | Descriptif de l'action menée | | | Laboratoire | | | Conclusion | Etat de conserva-<br>tion |
|---|---|---|---|---|---|---|---|---|---|---|---|---|
| Vol 3 (RDC N°1) | Parois verticales intérieures et enduits | Murs et cloisons | Enduit plâtre | B | P7 | Réalisation d'un prélèvement | +peinture verte aspect gouttelés | P7 | Enduit plâtreux blanc en vrac + peinture non séparable | Négatif | Négatif sur analyse | |

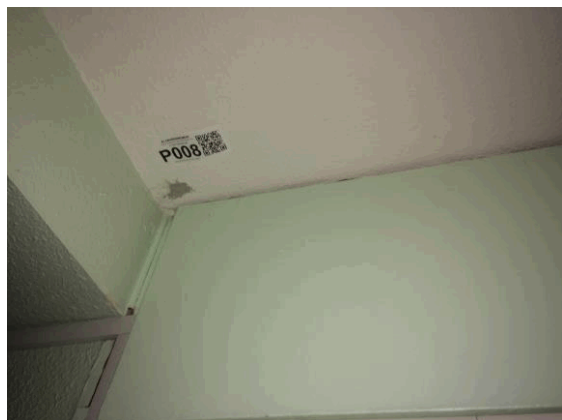
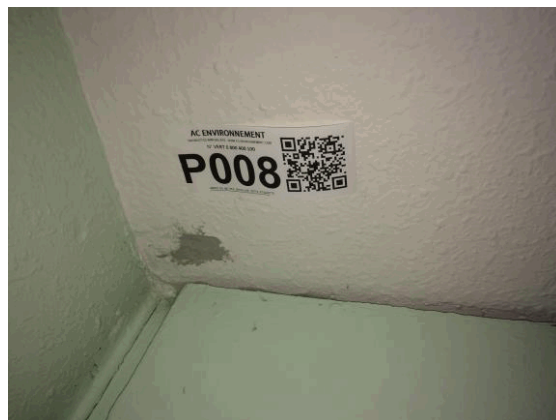
002OY000336 n°8 - 2 (P8)

| RDC | | | | | | | | | | | | |
|---|---|---|---|---|---|---|---|---|---|---|---|--|
| Vol 3 (RDC N°1) | Plafond et faux-plafonds | Plafonds | Enduit ciment | B | P8 | Réalisation d'un prélèvement | plafonds droits aspect gouttelettes | P8 | Enduit plâtreux blanc en vrac + peintures multiples non séparable | Négatif | Négatif sur analyse | |

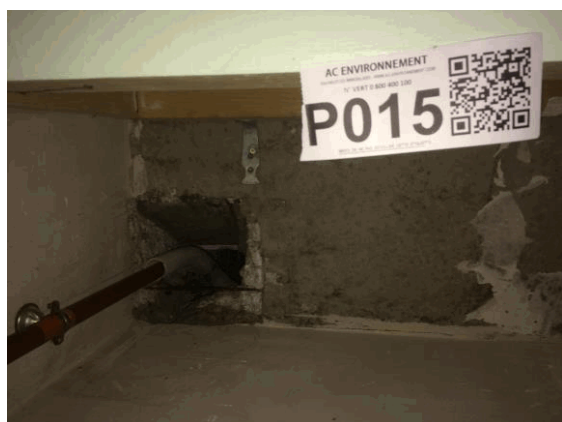
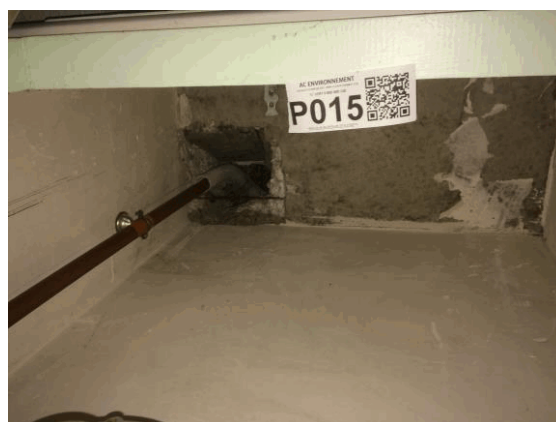
002OY000336 n°15 - 1 (P15)

| RDC | | | | | | | | | | | | |
|---|---|---|---|---|---|---|---|---|---|---|---|--|
| Vol 3 (RDC N°1) | Plafond et faux-plafonds | Plafonds | Enduit ciment | B | P15 | Réalisation d'un prélèvement | gainex techniques | P15 | Enduit compact gris + peinture non séparable + polystyrène expansé (billes) non séparable | Négatif | Négatif sur analyse | |

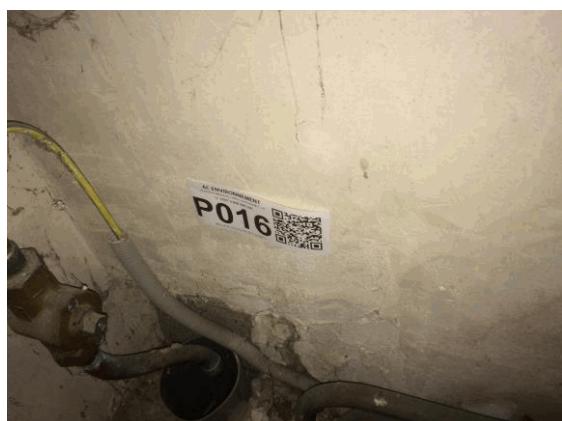
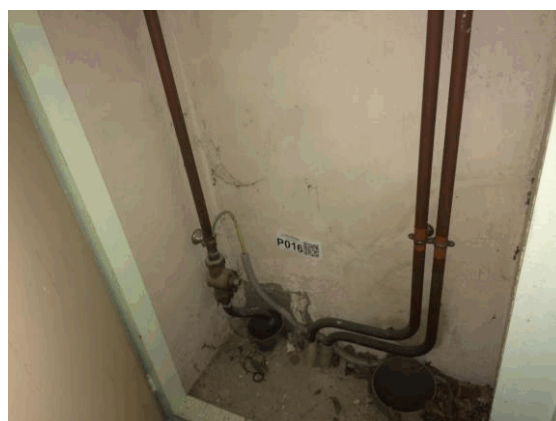
002OY000336 n°16 - 1 (P16)

| RDC | | | | | | | | | | | | |
|---|---|---|---|---|---|---|---|---|---|---|---|--|
| Vol 3 (RDC N°1) | Parois verticales intérieures et enduits | Murs et cloisons | Enduit plâtre | B | P16 | Réalisation d'un prélèvement | finition des gaines techniques | P16 | Enduit plâtreux blanc avec poussières | Négatif | Négatif sur analyse | |
