## Rapport de mission de repérage des matériaux et produits de la liste A et B contenant de l'amiante à intégrer au Dossier Technique Amiante (DTA)

| Adresse : | RUE FLANDRES DUNKERQUE |
| CP - Ville : | 35560 BAZOUGES |
| Désignation : | Habitation (Parties communes) - Bâtiment composé de 2 cages et de 1 étage |

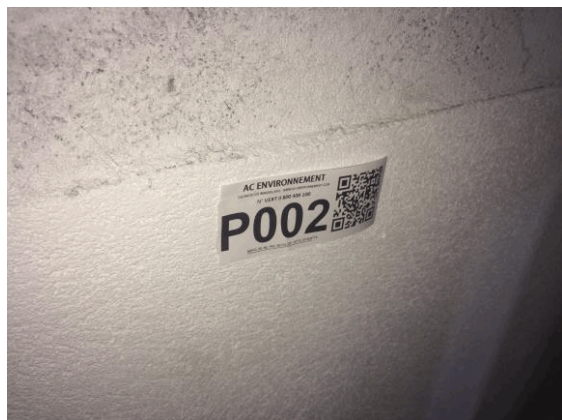
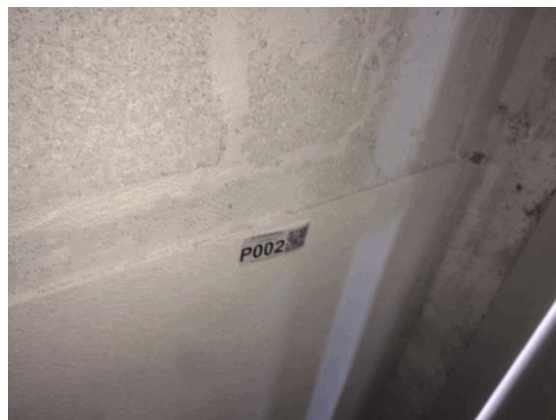
| | | | | | Descriptif de l'action menée | | | Laboratoire | | | Conclusion | Etat de conserva-<br>tion |
|---|---|---|---|---|---|---|---|---|---|---|---|---|
| Vol 3 (Local poubelle) | Parois verticales intérieures et enduits | Murs et cloisons | Enduit ciment | B | P2 | Réalisation d'un prélèvement | enduit lissés locaux poubelle | P2 | Enduit compact gris hétérogène avec poussières + peinture non séparable | Négatif | Négatif sur analyse | |

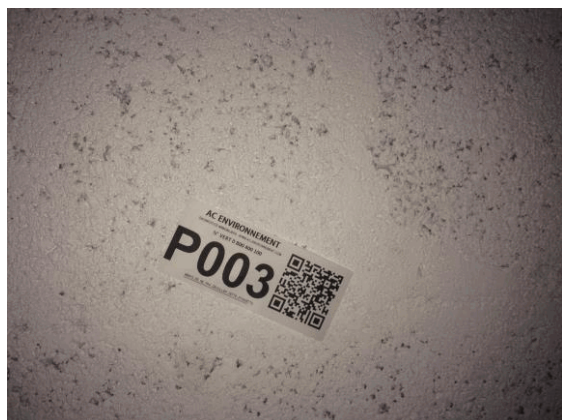
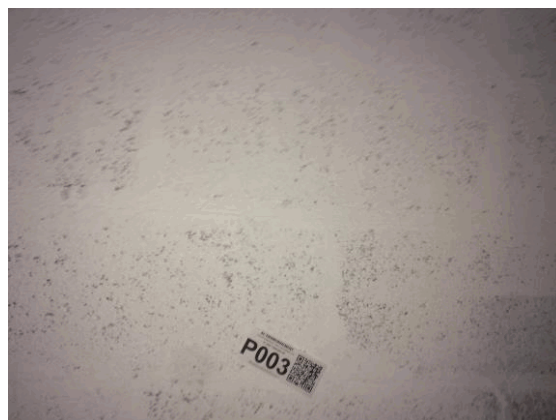
| | | | | | Descriptif de l'action menée | | | Laboratoire | | | Conclusion | Etat de conserva-<br>tion |
|---|---|---|---|---|---|---|---|---|---|---|---|---|
| Vol 3 (Local poubelle) | Parois verticales intérieures et enduits | Murs et cloisons | Enduit ciment | B | P3 | Réalisation d'un prélèvement | joints de scellements des parpaings | P3 | Enduit compact gris hétérogène non séparable + peinture non séparable | Négatif | Négatif sur analyse | |

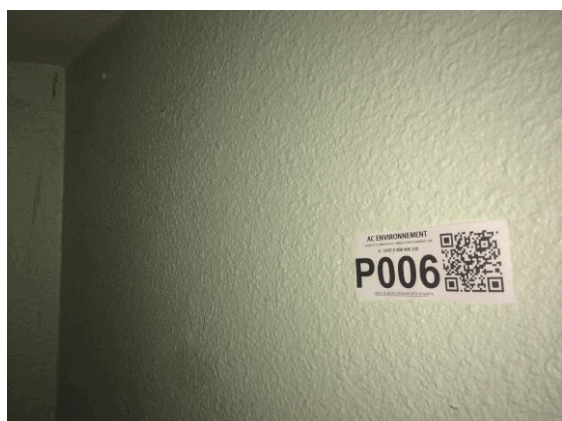
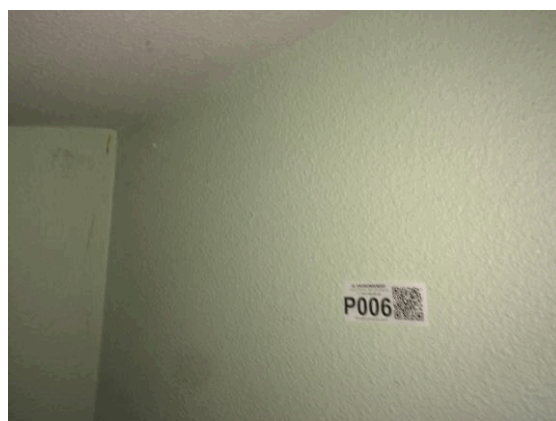
| | | | | | Descriptif de l'action menée | | | Laboratoire | | | Conclusion | Etat de conserva-<br>tion |
|---|---|---|---|---|---|---|---|---|---|---|---|---|
| Vol 1 (RDC N°2) | Parois verticales intérieures et enduits | Murs et cloisons | Enduit plâtre | B | P6 | Réalisation d'un prélèvement | +peinture verte aspect gouttelés | P6 | Enduit plâtreux blanc en vrac non séparable + peinture non séparable | Négatif | Négatif sur analyse | |

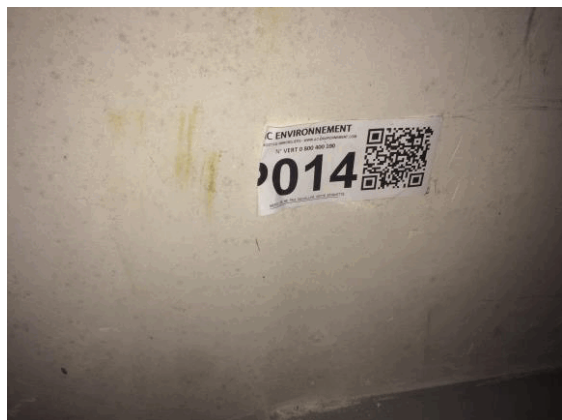
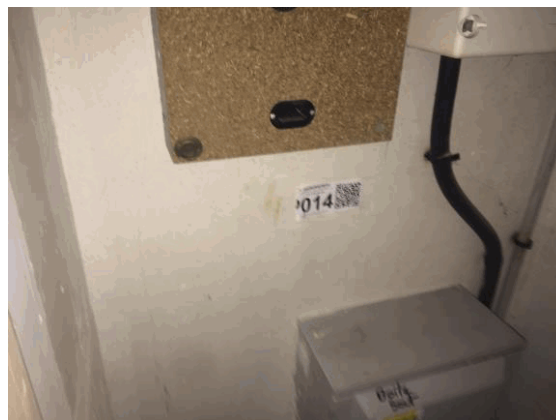
| | | | | | Descriptif de l'action menée | | | Laboratoire | | | Conclusion | Etat de conserva-<br>tion |
|---|---|---|---|---|---|---|---|---|---|---|---|---|
| Vol 2 (Gaine technique) | Parois verticales intérieures et enduits | Murs et cloisons | Enduit plâtre | B | P14 | Réalisation d'un prélèvement | finition des gaines techniques | P14 | Enduit plâtreux blanc en vrac non séparable + matériau gris en faible quantité hétérogène non séparable + peinture en faible quantité non séparable | Négatif | Négatif sur analyse | |

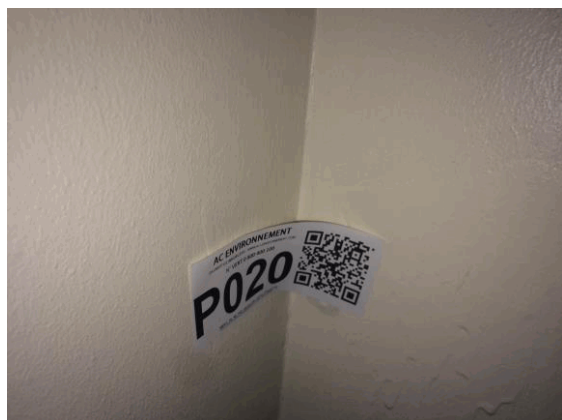
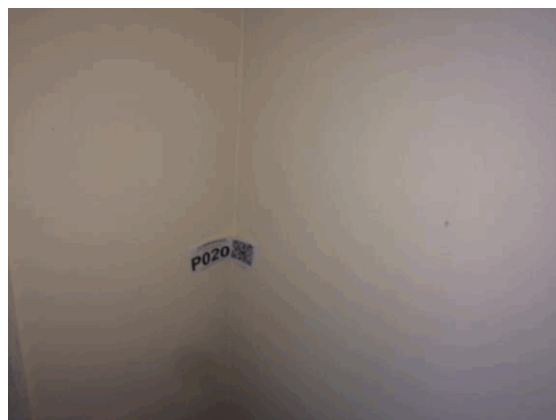
| partie commune N°2 | | | | | | | | | | | | |
|---|---|---|---|---|---|---|---|---|---|---|---|--|
| Vol 6 (Gaine technique) | Parois verticales intérieures et enduits | Murs et cloisons | Enduit plâtre | B | P20 | Réalisation d'un prélèvement | blanc + peinture beige | P20 | Enduit plâtreux blanc en vrac non séparable + peintures multiples non séparable | Négatif | Négatif sur analyse | |
