## Rapport de mission de repérage des matériaux et produits de la liste A et B contenant de l'amiante à intégrer au Dossier Technique Amiante (DTA)

| Adresse : | RUE DES MINES |
| CP - Ville : | 53970 L HUISSERIE |
| Désignation : | Habitation (Parties communes) - Bâtiment composé de 3 cages et de 2 étages |

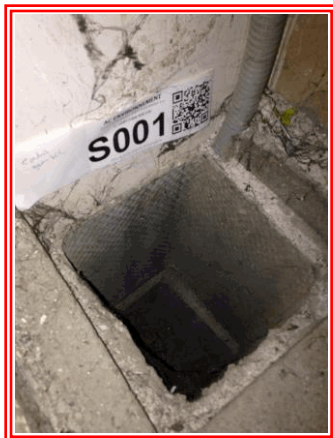
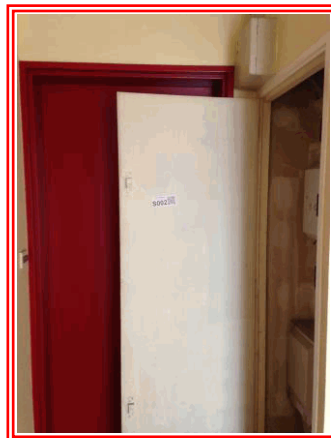
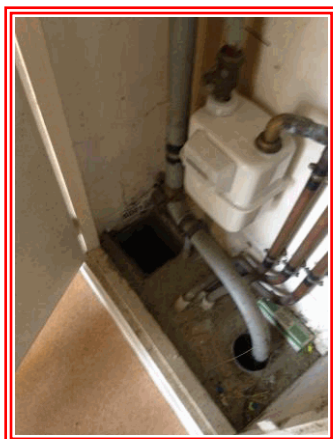
S1 - 2 (S1)

| Localisation | Matériau | Critère de décision | |
|---|---|---|---|
| Vol 1<br>(PC RDC) | Conduit en fibres-ciment | | Positif sur jugement personnel |

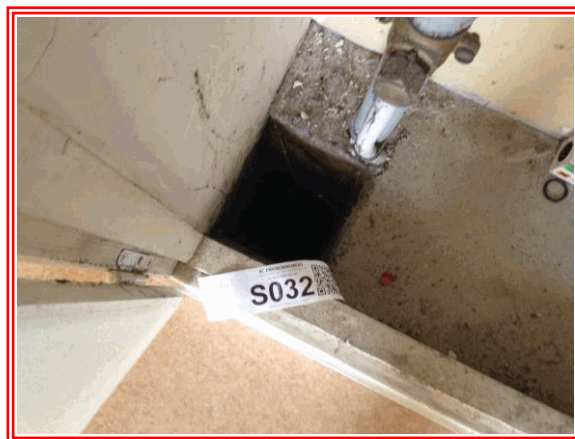
S32 - 1 (S32)

| Localisation | Matériau | Critère de décision | |
|---|---|---|---|
| Vol 5<br>(PC RDC) | Conduit en fibres-ciment | | Positif sur jugement personnel |

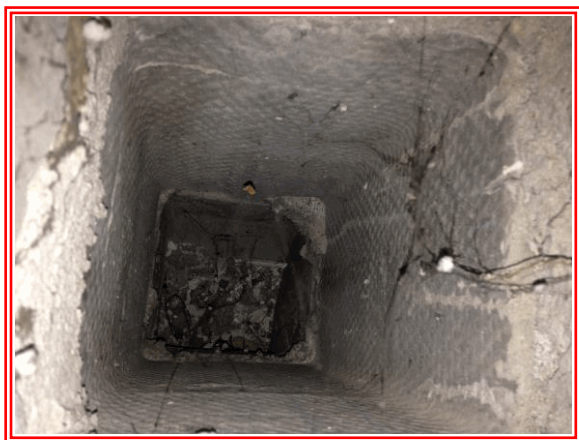
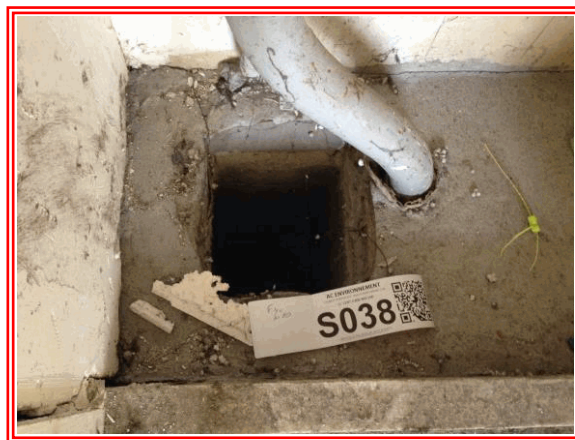
S38 - 2 (S38)

| Localisation | Matériau | Critère de décision | |
|---|---|---|---|
| Vol 8<br>(PC RDC) | Conduit en fibres-ciment | | Positif sur jugement personnel |
