Rapport de mission de repérage des matériaux et produits de la liste A et B contenant de l'amiante à intégrer au Dossier Technique Amiante (DTA)

Adresse :	LES GLYCINES
CP - Ville :	53810 CHANGE
Référence client :	_0040200001_
Rapport émis le :	18/03/2016
Désignation :	Habitation (Parties communes) - Bâtiment composé de 3 cages et de 3 étages

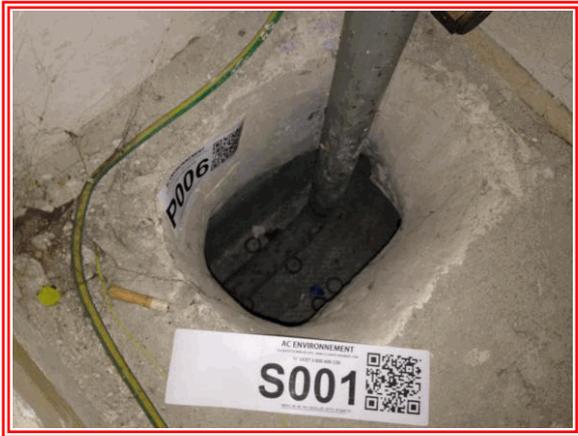
S1 - 1 (S1)

Localisation	Matériau	Critère de décision	
		après analyse	sur décision de l'opérateur
Vol 12 (Local technique 1)	Conduit en fibres-ciment		Positif sur jugement personnel
Vol 4 (Dégagement 1)	Conduit en fibres-ciment		Positif sur jugement personnel
Vol 2 (Machinerie ascenseur)	Conduit en fibres-ciment		Positif sur jugement personnel
Vol 2 (Machinerie ascenseur)	Conduit en fibres-ciment		Positif sur jugement personnel
Vol 6 (Local poubelle)	Conduit en fibres-ciment		Positif sur jugement personnel
Vol 34 (Local technique 5)	Conduit en fibres-ciment		Positif sur jugement personnel
Vol 39 (Local technique 7)	Conduit en fibres-ciment		Positif sur jugement personnel
Vol 46 (Palier 11)	Conduit en fibres-ciment		Positif sur jugement personnel
Vol 42 (Porche 2)	Conduit en fibres-ciment		Positif sur jugement personnel
Vol 51 (Exterieur)	Conduit en fibres-ciment		Positif sur document
Vol 58 (Façade arrière 2)	Conduit en fibres-ciment		Positif sur jugement personnel

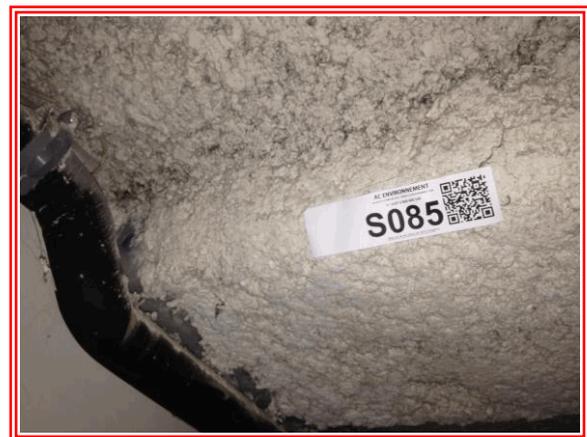
S85 - 1 (S85)

S85: Conduit en fibres-ciment

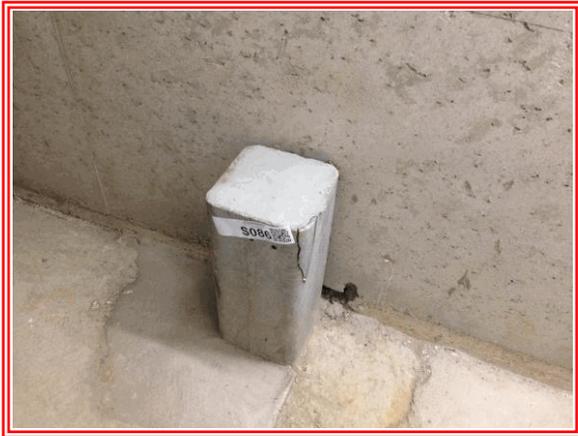
S86 - 1 (S86)

Réf commande :	002FH001399	Materiau :	Conduit en fibres-ciment
Réf mesure :	S86	Destination du local :	
Date évaluation :	01/03/2016	Local ou zone homogène :	Vol 2 (Machinerie ascenseur)
Batiment :

Résultat :	Evaluation périodique
Commentaire :

- a) Contrôler périodiquement que l'état de dégradation des matériaux et produits concernés ne s'aggrave pas et, le cas échéant, que leur protection demeure en bon état de conservation ;
- b) Rechercher, le cas échéant, les causes de dégradation et prendre les mesures appropriées pour les supprimer.

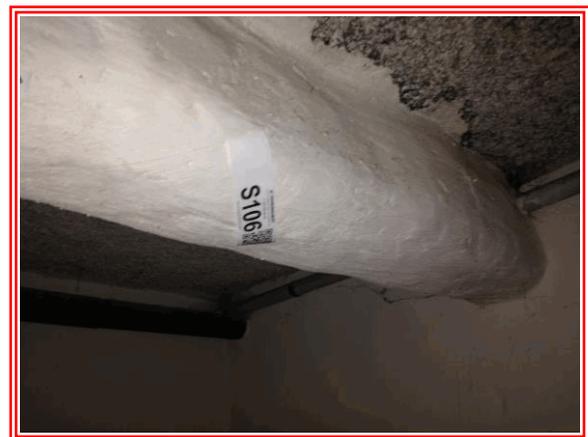
S106 - 1 (S106)

Réf commande :	002FH001399	Materiau :	Conduit en fibres-ciment
Réf mesure :	S106	Destination du local :	
Date évaluation :	01/03/2016	Local ou zone homogène :	Vol 6 (Local poubelle)
Batiment :

Résultat :	Evaluation périodique
Commentaire :

- a) Contrôler périodiquement que l'état de dégradation des matériaux et produits concernés ne s'aggrave pas et, le cas échéant, que leur protection demeure en bon état de conservation ;
- b) Rechercher, le cas échéant, les causes de dégradation et prendre les mesures appropriées pour les supprimer.

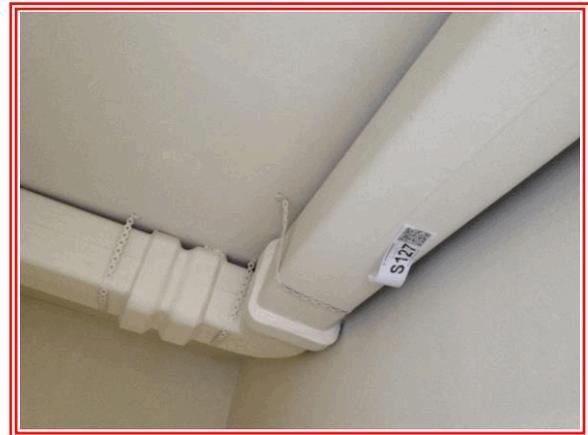
S127 - 1 (S127)

S127: Conduit en fibres-ciment

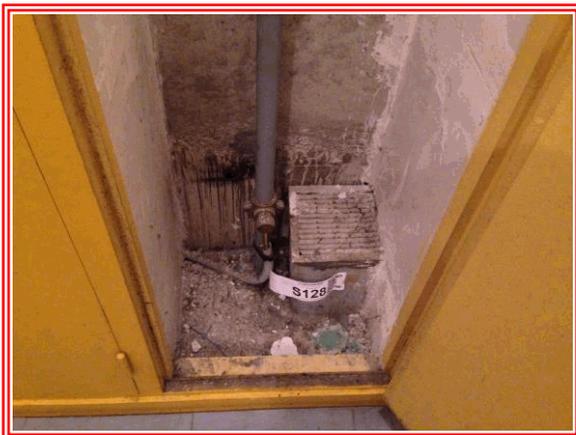
S128 - 1 (S128)

S128: Conduit en fibres-ciment

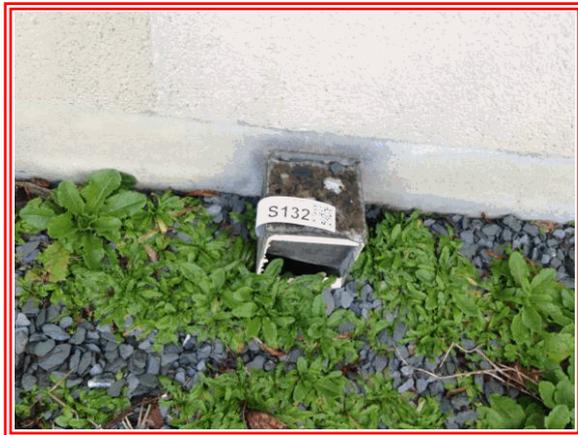
S132 - 1 (S132)

S132: Conduit en fibres-ciment

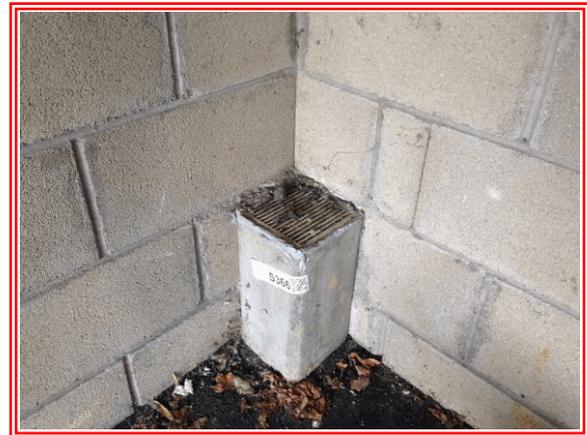
S366 - 1 (S366)

S366: Conduit en fibres-ciment
--	--------------------------------
