## Rapport de mission de repérage des matériaux et produits de la liste A et B contenant de l'amiante à intégrer au Dossier Technique Amiante (DTA)

| Adresse : | RUE DES IFS |
| CP - Ville : | 53150 MONTSURS |
| Désignation : | Habitation (Parties communes) - Bâtiment composé de 2 cages et de 2 étages |

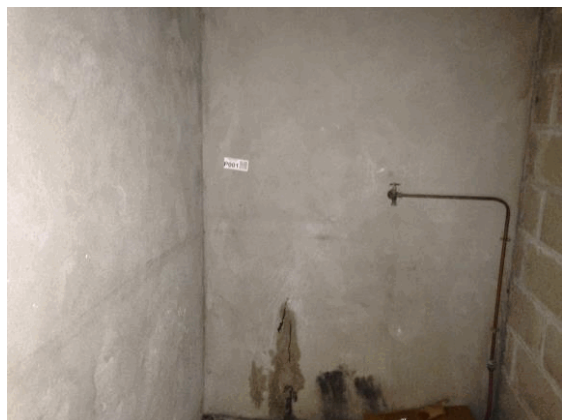
002HD001068 n°1 - 1 (P1)

| | | | | | Descriptif de l'action menée | | | Laboratoire | | | Conclusion | Etat de conserva-<br>tion |
|---|---|---|---|---|---|---|---|---|---|---|---|---|
| Vol 4 (local vélo) | Parois verticales intérieures et enduits | Murs et cloisons | Enduit ciment | B | P1 | Réalisation d'un prélèvement | Sur porteur | P1 | Matériau dur de type mortier, béton, chape (gris) | Négatif | Négatif sur analyse | |

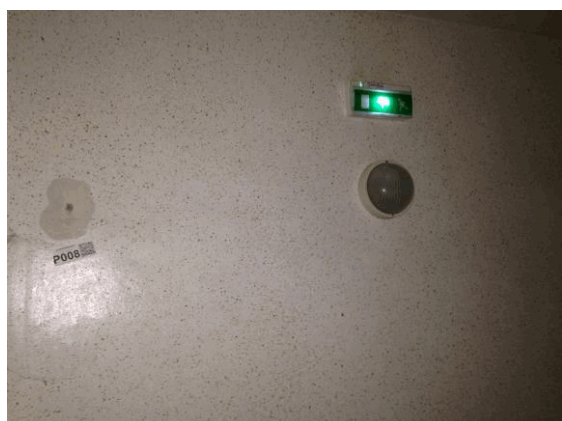
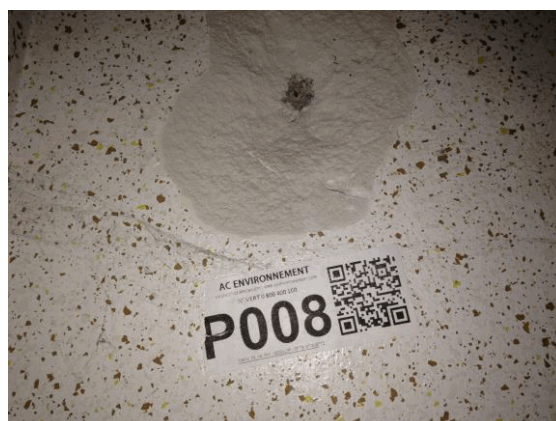
002HD001068 n°8 - 1 (P8)

| | | | | | Descriptif de l'action menée | | | Laboratoire | | | Conclusion | Etat de conserva-<br>tion |
|---|---|---|---|---|---|---|---|---|---|---|---|---|
| Vol 2 (Hall entrée) | Parois verticales intérieures et enduits | Murs et cloisons | Enduit plâtre | B | P8 | Réalisation d'un prélèvement | Platre (sous peinture pailleté) | P8 | Matériau semi-dur de type enduit (plâtreux) (blanc) | Négatif | Négatif sur analyse | |

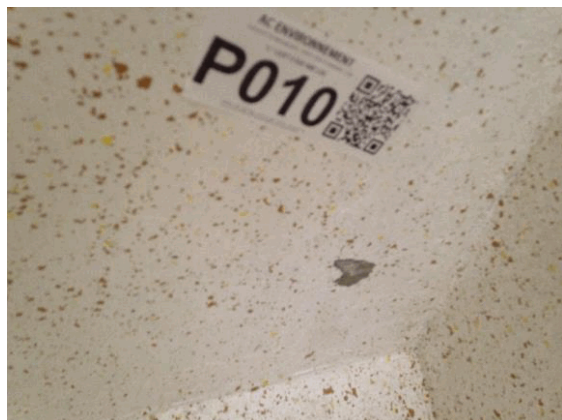
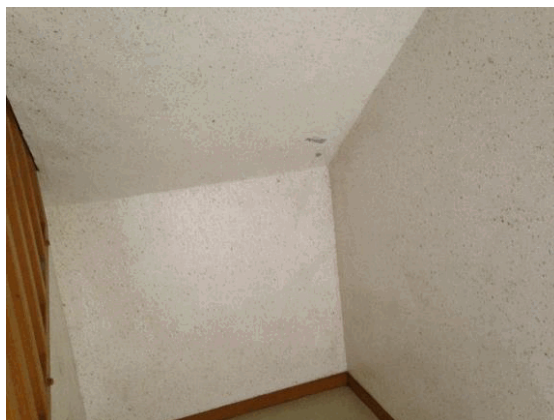
002HD001068 n°10 - 2 (P10)

| | | | | | Descriptif de l'action menée | | | Laboratoire | | | Conclusion | Etat de conserva-<br>tion |
|---|---|---|---|---|---|---|---|---|---|---|---|---|
| Vol 5 (PC RDC) | Plafond et faux-plafonds | Plafonds | Enduit plâtre | B | P10 | Réalisation d'un prélèvement | Fine couche enduit + peinture pailleté | P10 | Matériau de type peinture (marron) ; matériau de type peinture (blanc) ; matériau semi-dur de type enduit (gris) (gris) | Négatif | Négatif sur analyse | |

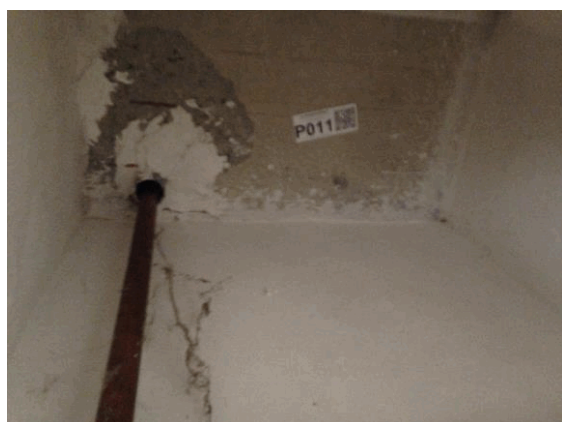
002HD001068 n°11 - 1 (P11)

| Vol 5 (PC RDC) | Plafond et faux-plafonds | Plafonds | Enduit ciment | B | P11 | Réalisation d'un prélèvement | Plafond brut gaines techniques | P11 Phase 1 | Matériau semi-dur de type enduit (plâtreux) (blanc) ; matériau dur de type mortier, béton, chape (gris) | Négatif | Négatif sur analyse | |

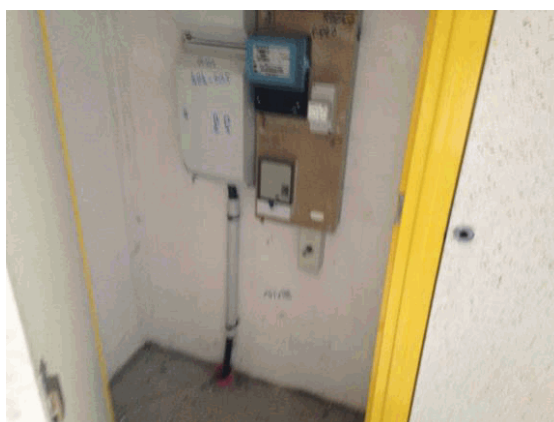
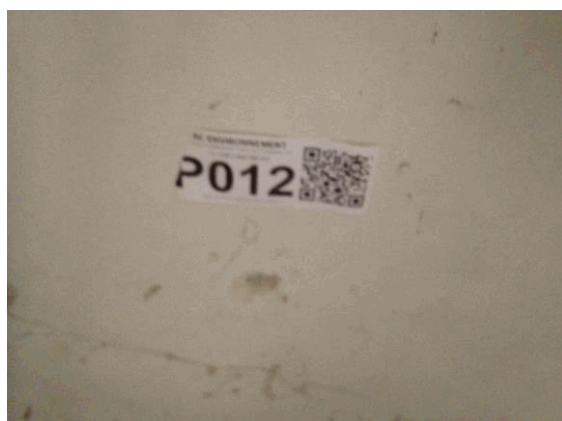
002HD001068 n°12 - 1 (P12)

| Vol 5 (PC RDC) | Parois verticales intérieures et enduits | Murs et cloisons | Enduit plâtre | B | P12 | Réalisation d'un prélèvement | Mur gaines techniques | P12 Phase 1 | Matériau de type peinture (blanc) ; matériau semi-dur de type enduit (plâtreux) (blanc) | Négatif | Négatif sur analyse | |

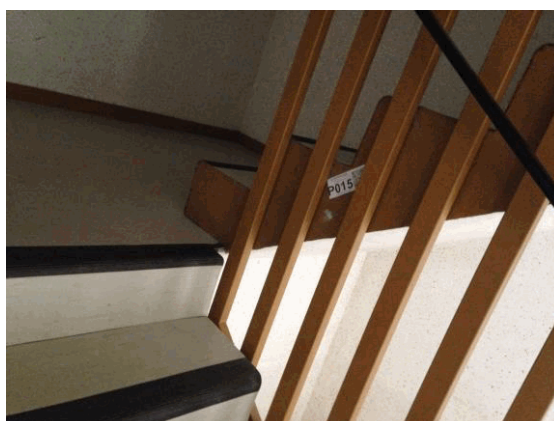
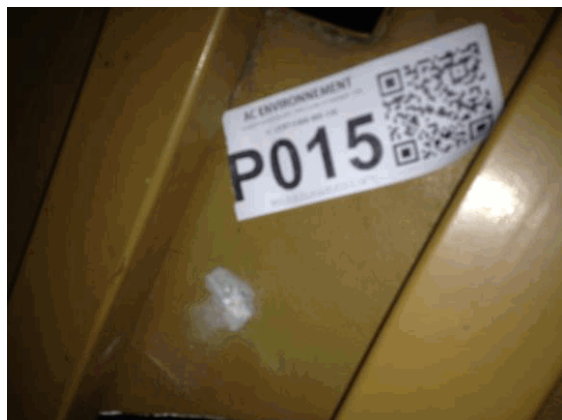
002HD001068 n°15 - 1 (P15)

| PC Cage 175 | | | | | | | | | | | | |
|---|---|---|---|---|---|---|---|---|---|---|---|--|
| Vol 6 (PC R+1) | Parois verticales intérieures et enduits | Murs et cloisons | Enduit ciment | B | P15 | Réalisation d'un prélèvement | limon escalier | P15 | Matériau de type peinture (marron) ; matériau semi-dur de type enduit (gris) | Négatif | Négatif sur analyse | |

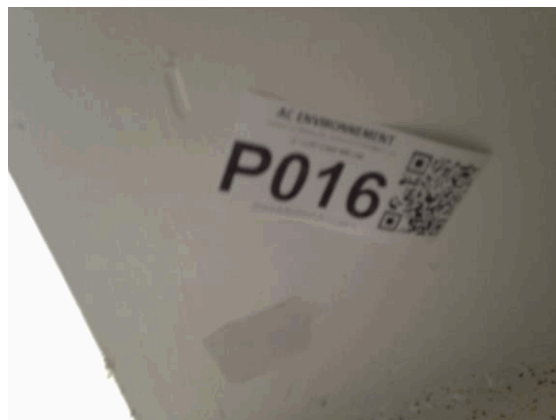
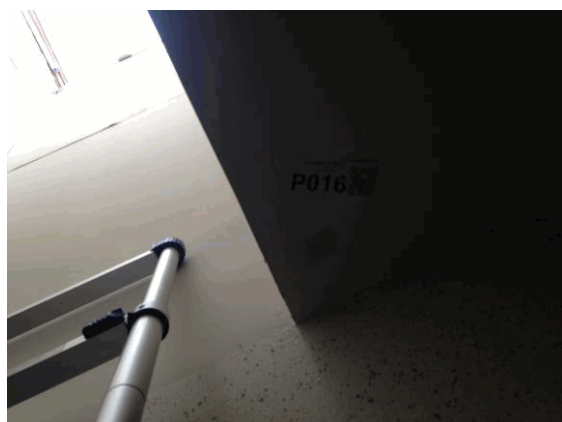
002HD001068 n°16 - 2 (P16)

| PC Cage 175 | | | | | | | | | | | | |
|---|---|---|---|---|---|---|---|---|---|---|---|--|
| Vol 7 (PC R+2) | Plafond et faux-plafonds | Plafonds | Enduit ciment | B | P16 | Réalisation d'un prélèvement | Enduit + peinture blanche (plafond dernier étage) | P16 Phase 1 | Matériau de type peinture (blanc) ; matériau semi-dur de type enduit (blanc) ; matériau semi-dur (gris) | Négatif | Négatif sur analyse | |
