## Rapport de mission de repérage des matériaux et produits de la liste A et B contenant de l'amiante à intégrer au Dossier Technique Amiante (DTA)

| Adresse : | LE PALACE |
| CP - Ville : | 53200 CHATEAU GONTIER |
| Désignation : | Habitation (Parties communes) - Bâtiment composé de 1 cage et de 3 étages |

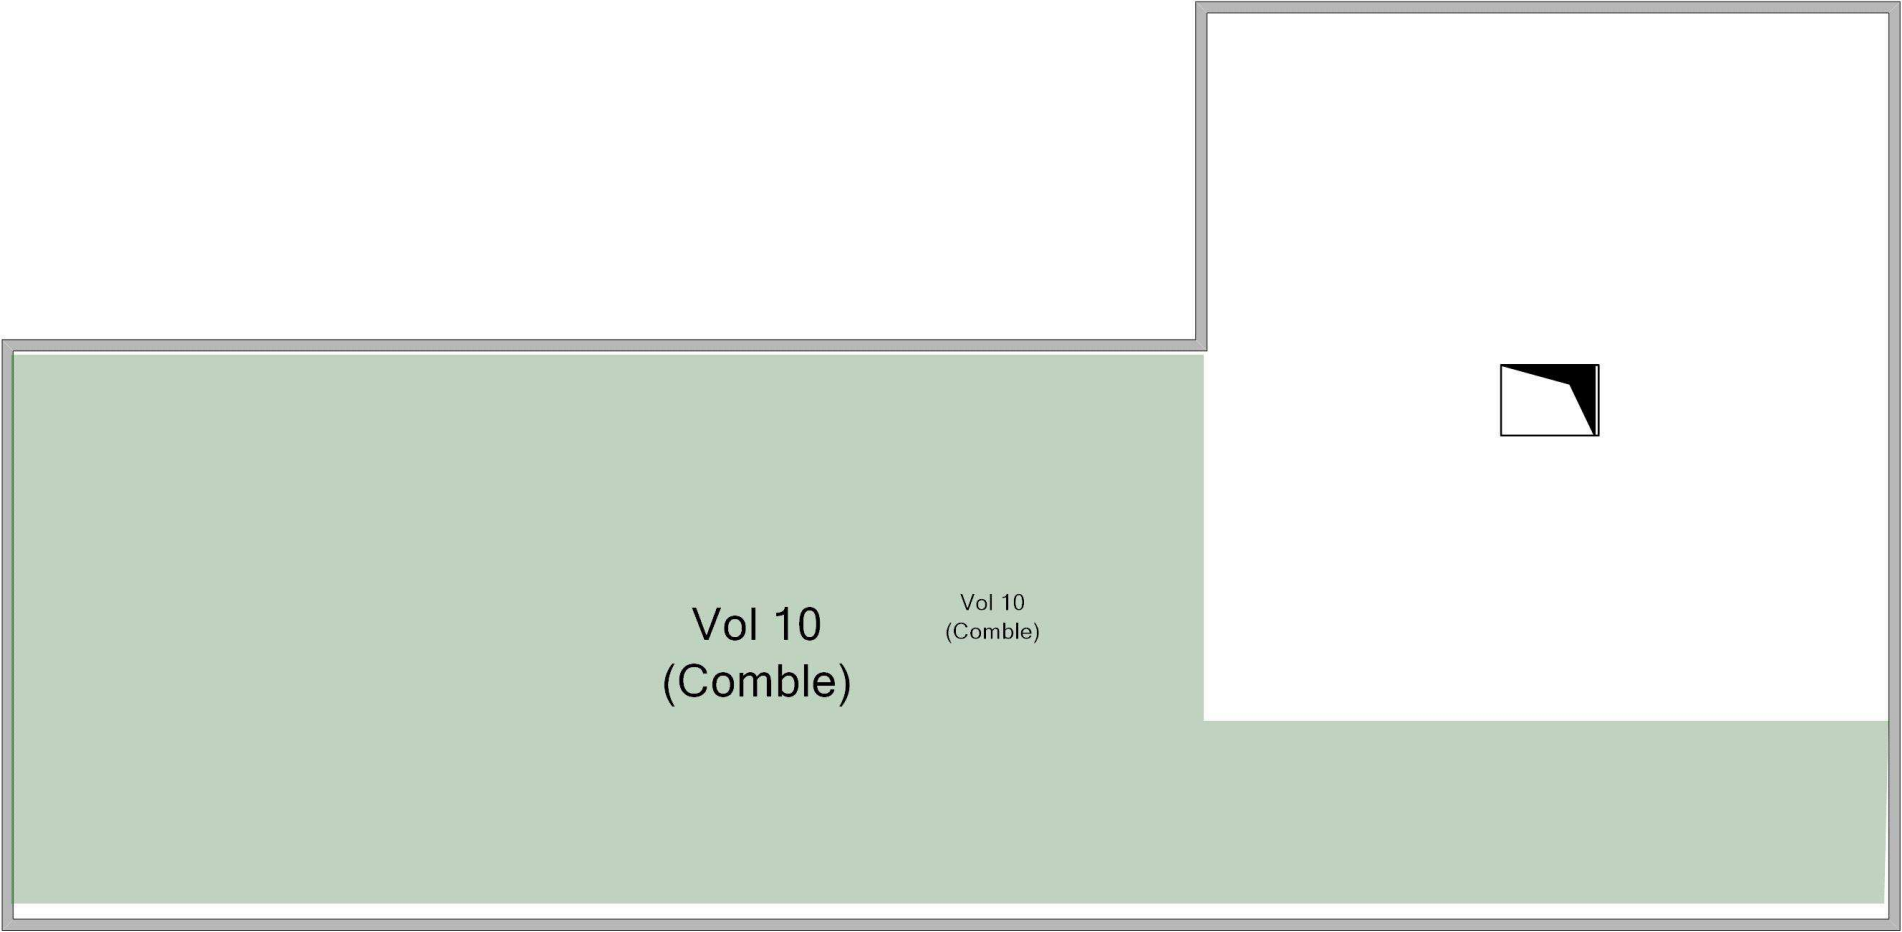
| COMBLES - PLAN DE REPÉRAGE - ACTIONS MENÉES | | | | Référence:<br>002OY000490 |

| Localisation | Justification(s) | Investigations supplémentaires |
|---|---|---|
| Vol 10<br>(Comble) - COMBLES | Moyen investigation non mis a disposition | Hauteur trop importante sous la trappe des comble pour y accéder et visualiser tous les combles |

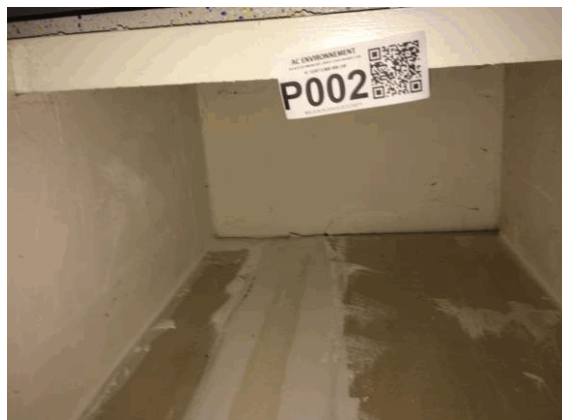
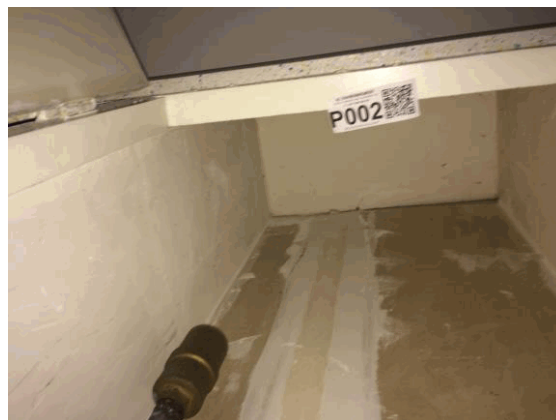
002OY000490 n°2 - 1 (P2)

| | | | | | Descriptif de l'action menée | | | Laboratoire | | | Conclusion | Etat de conserva-<br>tion |
|---|---|---|---|---|---|---|---|---|---|---|---|---|
| Vol 9 (R+3) | Plafond et faux-plafonds | Plafonds | Enduit ciment | B | P2 | Réalisation d'un prélèvement | plafond droit dernier étage | P2 | Enduit plâtreux blanc en vrac non séparable + peinture non séparable | Négatif | Négatif sur analyse | |

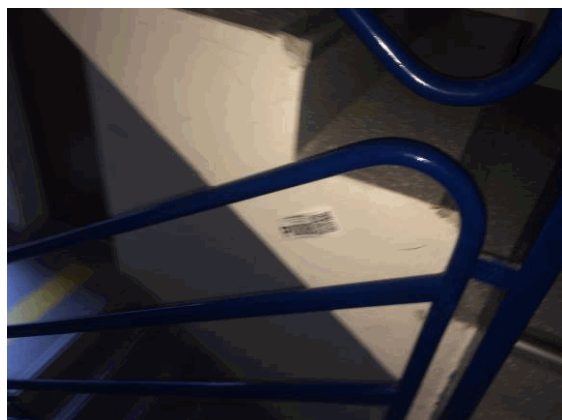
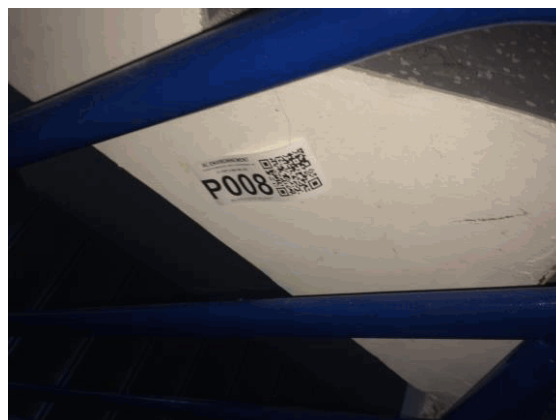
002OY000490 n°8 - 2 (P8)

| | | | | | Descriptif de l'action menée | | | Laboratoire | | | Conclusion | Etat de conserva-<br>tion |
|---|---|---|---|---|---|---|---|---|---|---|---|---|
| Vol 9 (R+3) | Parois verticales intérieures et enduits | Murs et cloisons | Enduit plâtre | B | P8 | Réalisation d'un prélèvement | giron escaliers | P8 | Enduit gris non séparable + matériau plâtreux blanc non séparable + peinture non séparable | Négatif | Négatif sur analyse | |

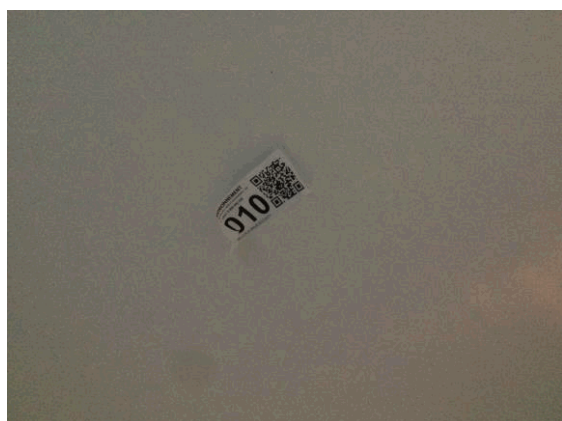
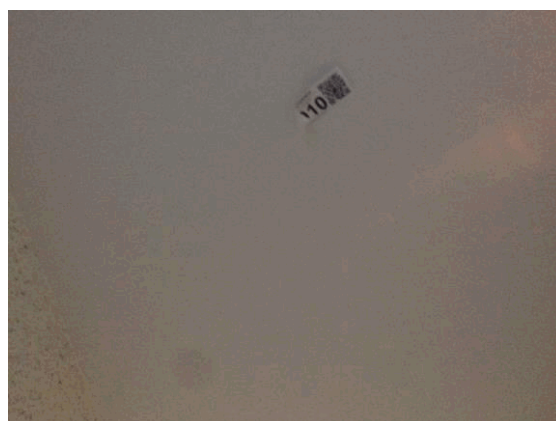
002OY000490 n°10 - 1 (P10)

| | | | | | Descriptif de l'action menée | | | Laboratoire | | | Conclusion | Etat de conserva-<br>tion |
|---|---|---|---|---|---|---|---|---|---|---|---|---|
| Vol 7 (R+1) | Plafond et faux-plafonds | Plafonds | Enduit ciment | B | P10 | Réalisation d'un prélèvement | plafond droit | P10 | Enduit plâtreux blanc en vrac non séparable + peinture non séparable | Négatif | Négatif sur analyse | |

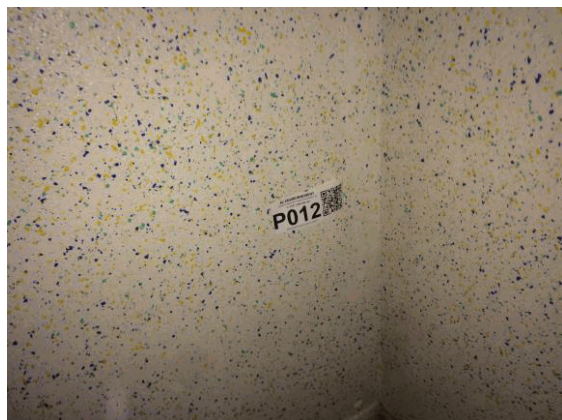
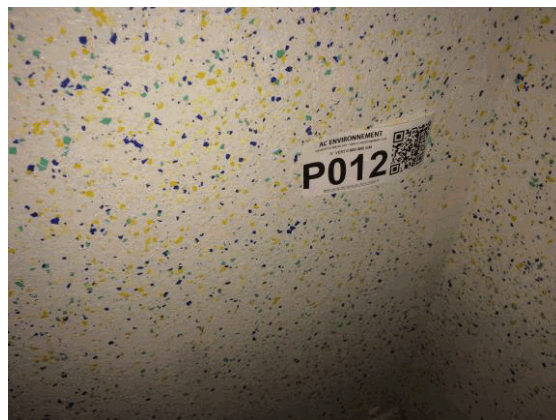
002OY000490 n°12 - 2 (P12)

| Façade avant droite | | | | | | | | | | | | |
|---|---|---|---|---|---|---|---|---|---|---|---|--|
| Vol 5 (Local commun) | Parois verticales intérieures et enduits | Murs et cloisons | Enduit plâtre | B | P12 | Réalisation d'un prélèvement | mur porteur | P12 | Enduit plâtreux blanc en vrac non séparable + papier non séparable + peintures multiples non séparable | Négatif | Négatif sur analyse | |

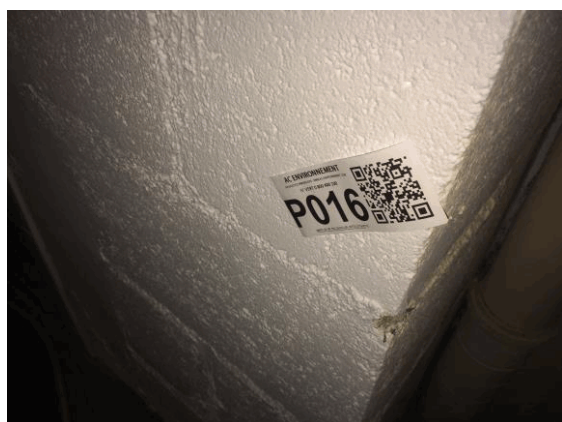
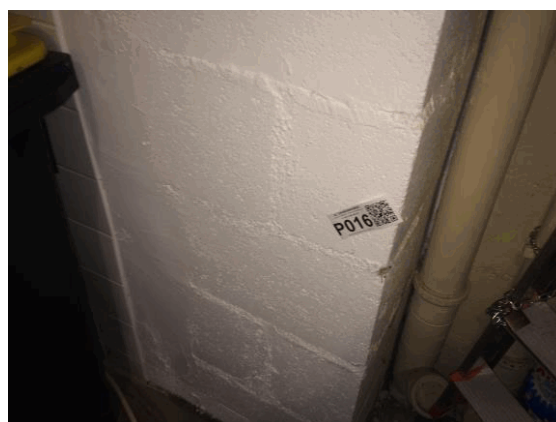
002OY000490 n°16 - 1 (P16)

| Façade avant droite | | | | | | | | | | | | |
|---|---|---|---|---|---|---|---|---|---|---|---|--|
| Vol 4 (Local poubelle) | Parois verticales intérieures et enduits | Murs et cloisons | Enduit ciment | B | P16 | Réalisation d'un prélèvement | joints de scellements des parpaings | P16 | Enduit gris hétérogène non séparable + matériau plâtreux blanc non séparable + peinture non séparable | Négatif | Négatif sur analyse | |

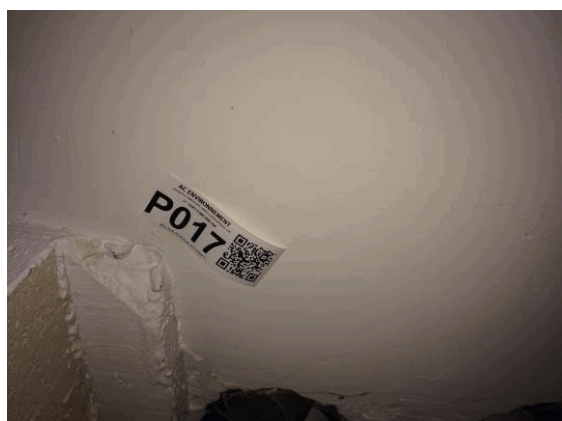
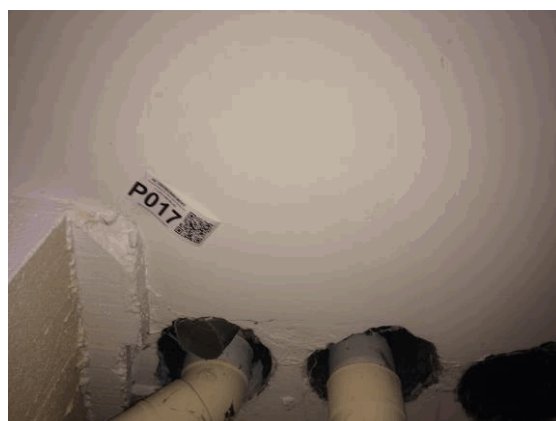
002OY000490 n°17 - 1 (P17)

| RDC | | | | | | | | | | | | |
|---|---|---|---|---|---|---|---|---|---|---|---|--|
| Vol 4 (Local poubelle) | Plafond et faux-plafonds | Plafonds | Enduit ciment | B | P17 | Réalisation d'un prélèvement | plafond droit des locaux techniques | P17 | Enduit plâtreux blanc en vrac non séparable + peinture non séparable | Négatif | Négatif sur analyse | |

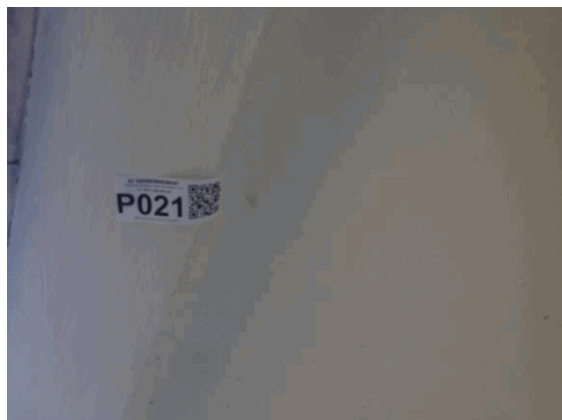
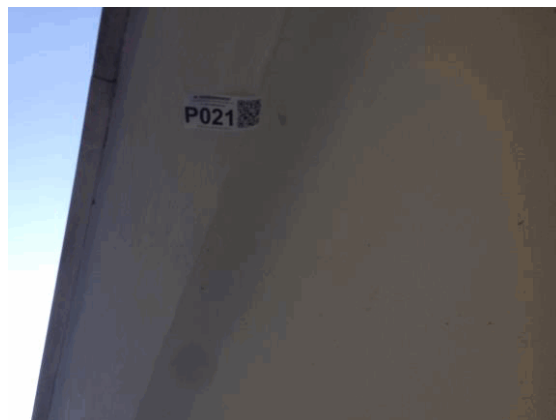
002OY000490 n°21 - 2 (P21)

| RDC | | | | | | | | | | | | |
|---|---|---|---|---|---|---|---|---|---|---|---|--|
| Vol 1 (Entrée extérieure) | Plafond et faux-plafonds | Plafonds | Enduit ciment | B | P21 | Réalisation d'un prélèvement | plafond droit sous face des balcon | P21 | Enduit compact gris + peinture | Négatif | Négatif sur analyse | |
