Rapport de mission de repérage des matériaux et produits de la liste A et B contenant de l'amiante à intégrer au Dossier Technique Amiante (DTA)

Adresse :	GRANDE RUE
CP - Ville :	53200 CHATEAU GONTIER
Référence client :	_0041000002_
Rapport émis le :	07/11/2016
Désignation :	Habitation (Parties communes) - Bâtiment composé de 1 cage et de 3 étages

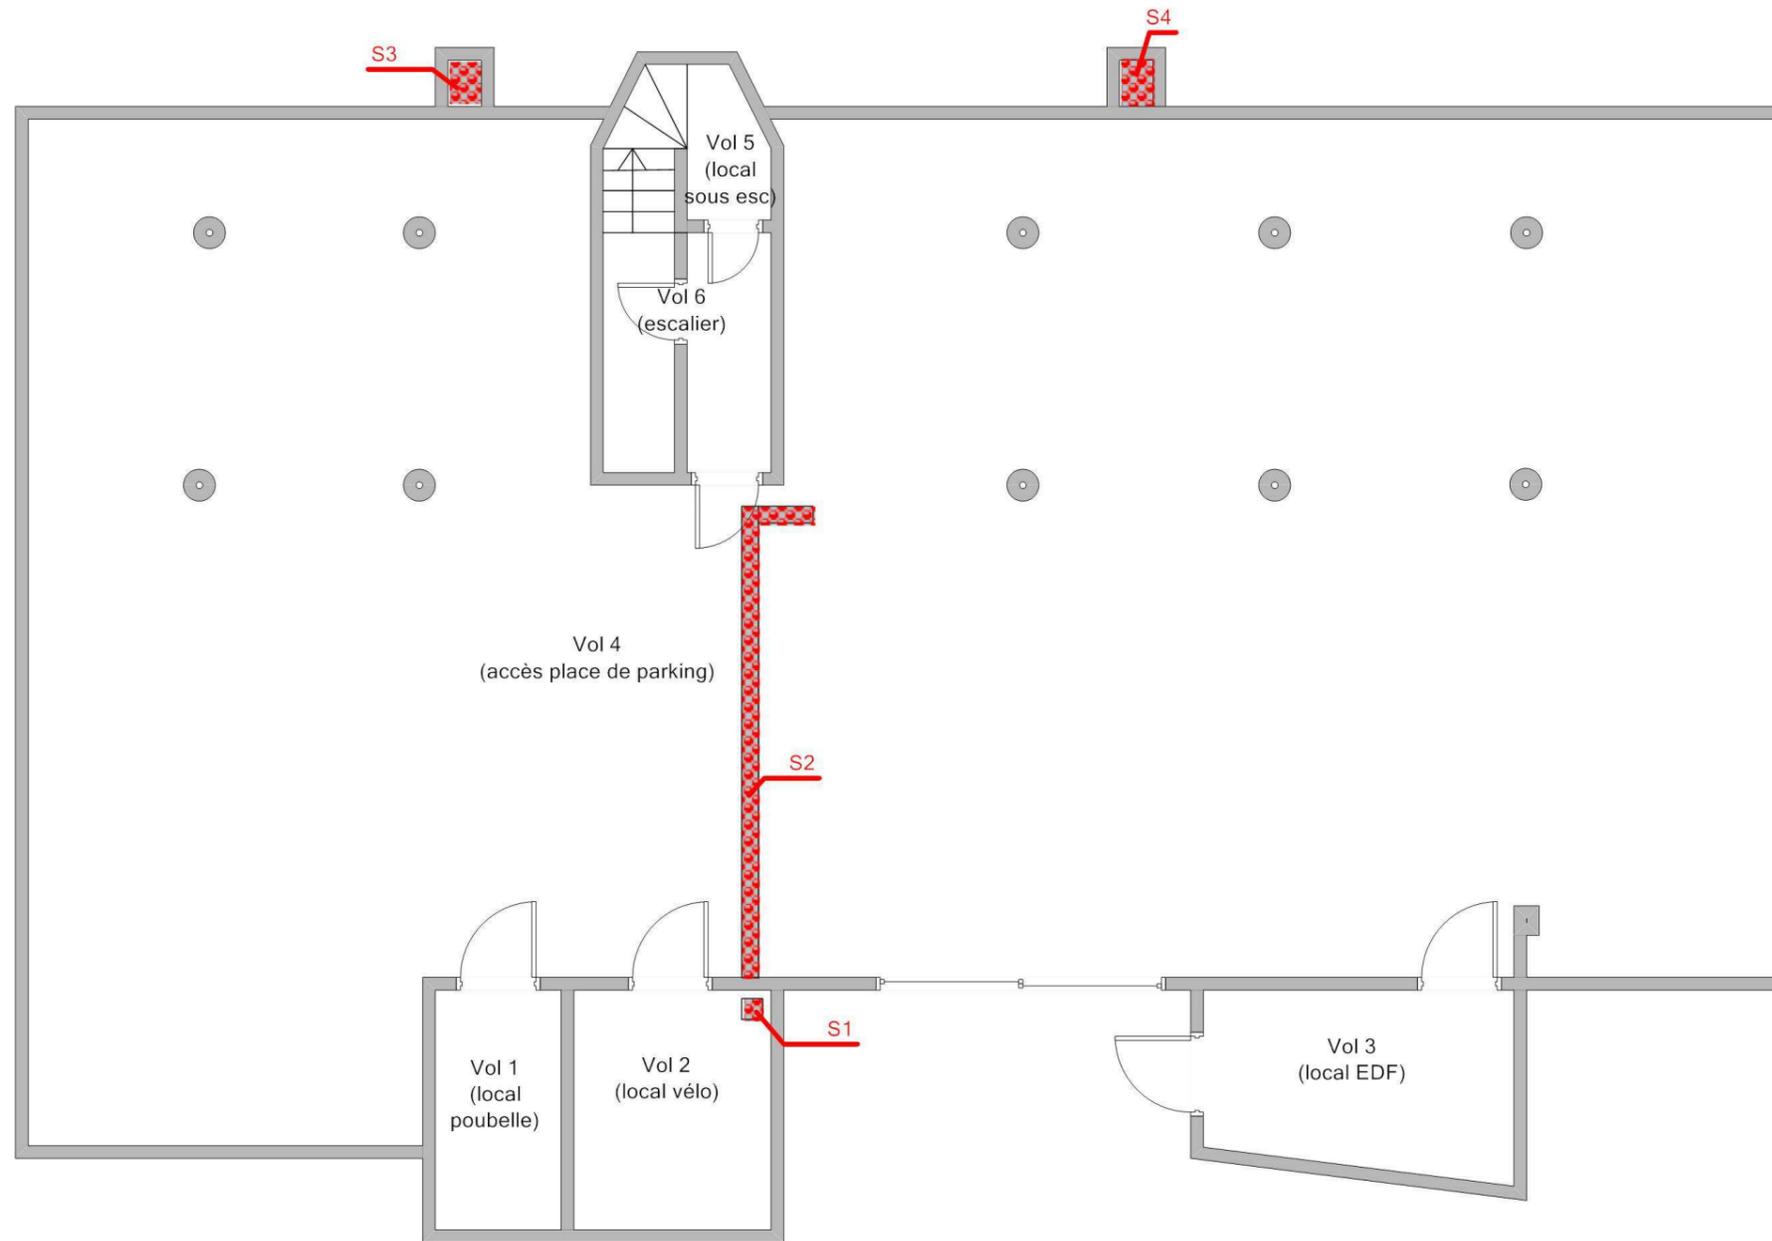
SOUS-SOL - MPCA CONDUITS, CANALISATIONS ET ÉQUIPEMENTS

S1: Conduit en fibres-ciment
	S2: Conduit en fibres-ciment
	S3: Conduit en fibres-ciment
	S4: Conduit en fibres-ciment

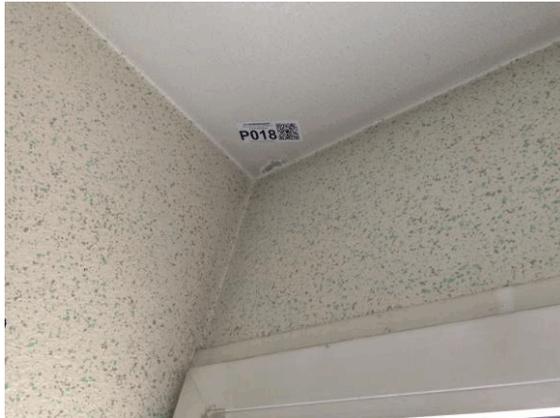
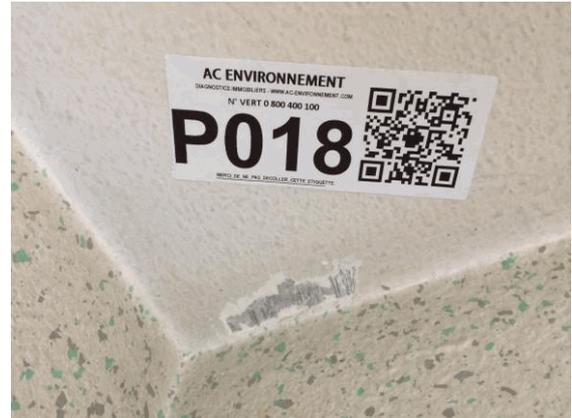
002HD001043 n°18 - 2 (P18)

Vol 8 (accès LGT)	Plafond et faux-plafonds	Plafonds	Enduit ciment	B	P18	Réalisation d'un prélèvement	droit gouttelés blancs	P18	Enduit plâtreux blanc + peinture non séparable	Négatif	Négatif sur analyse

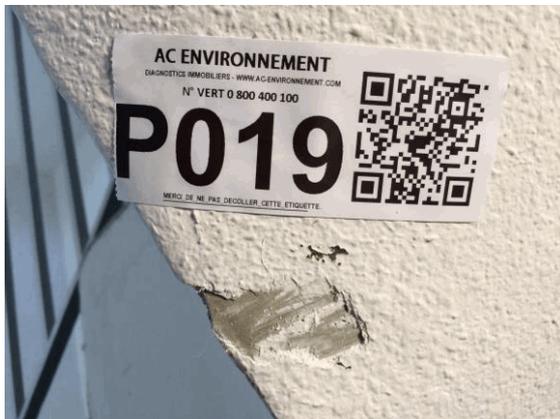
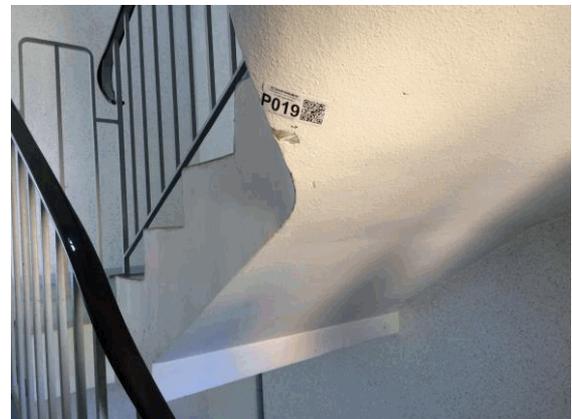
002HD001043 n°19 - 1 (P19)

Vol 11 (escalier R+1)	Plafond et faux-plafonds	Plafonds	Enduit ciment	B	P19	Réalisation d'un prélèvement	sous-face d'escalier blancs gouttelé	P19	Enduit plâtreux blanc + peinture non séparable + matériau gris en faible quantité en vrac non séparable	Négatif	Négatif sur analyse	
Vol 13 (escalier R+2) - Vol 15 (escalier R+3)	Plafond et faux-plafonds	Plafonds	Enduit ciment	B	S41	Sondage et extension de la zone homogène du prélèvement P19	sous-face d'escalier blancs gouttelé	P19	Enduit plâtreux blanc + peinture non séparable + matériau gris en faible quantité en vrac non séparable	Négatif	Négatif sur analyse	
Vol 13 (escalier R+2)	Parois verticales intérieures et enduits	Murs et cloisons	Enduit plâtre	B	P20	Réalisation d'un prélèvement	limon d'escalier	P20	Enduit plâtre	Positif	Présence sur analyse	EP
Vol 15 (escalier R+3)	Parois verticales intérieures et enduits	Murs et cloisons	Enduit plâtre	B	S42 (P20)	Sondage et extension de la zone homogène du prélèvement P20	limon d'escalier	P20	Enduit plâtre	Positif	Présence sur analyse	EP

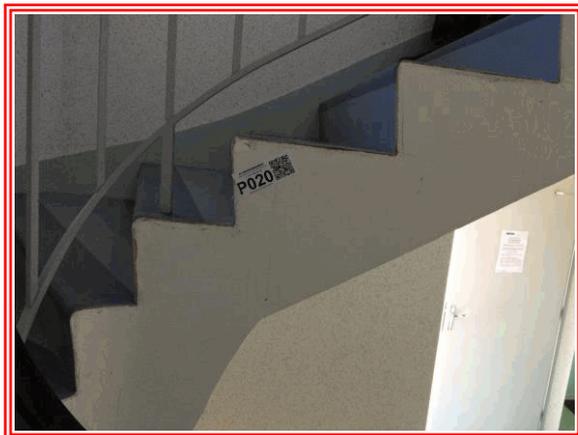
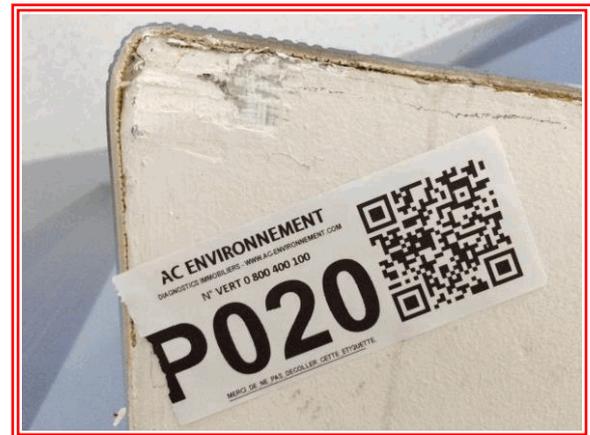
002HD001043 n°20 - 2 (P20)

Vol 11 (escalier R+1)	Parois verticales intérieures et enduits	Murs et cloisons	Enduit plâtre	B	S42 (P20)	Sondage et extension de la zone homogène du prélèvement P20	limon d'escalier	P20	Enduit plâtre	Positif	Présence sur analyse	EP

- a) Contrôler périodiquement que l'état de dégradation des matériaux et produits concernés ne s'aggrave pas et, le cas échéant, que leur protection demeure en bon état de conservation ;
- b) Rechercher, le cas échéant, les causes de dégradation et prendre les mesures appropriées pour les supprimer.

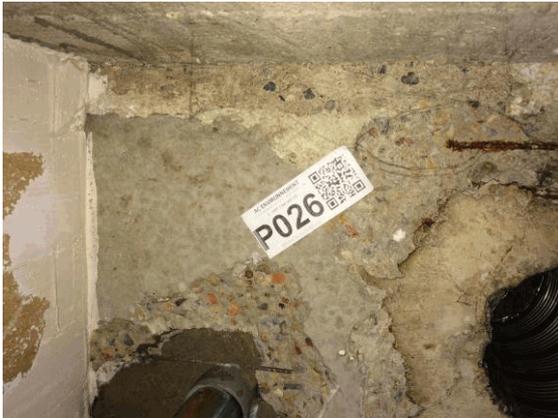
002HD001043 n°26 - 1 (P26)

RDC												
Vol 8 (accès LGT)	Plafond et faux-plafonds	Plafonds	Enduit ciment	B	P26	Réalisation d'un prélèvement	plafonds brut gaines techniques	P26	Enduit compact gris hétérogène	Négatif	Négatif sur analyse	
Vol 8 (accès LGT)	Plafond et faux-plafonds	Plafonds	Enduit ciment	B	P26	Sondage et extension de la zone homogène du prélèvement P26	plafonds brut gaines techniques	P26	Enduit compact gris hétérogène	Négatif	Négatif sur analyse	
Sous-sol												
Vol 2 (local vélo)	Conduits, canalisations et équipements	Conduit air	Conduit en fibres-ciment	B	S1						Présence sur jugement personnel de l'opérateur de repérage	EP
Vol 2 (local vélo)	Conduits, canalisations et équipements	Conduit air	Conduit en fibres-ciment	B	S2	Sous flocage					Présence sur jugement personnel de l'opérateur de repérage	EP
Vol 4 (accès place de parking)	Conduits, canalisations et équipements	Conduit air	Conduit en fibres-ciment	B	S3	Ventilation Sous sol					Présence sur jugement personnel de l'opérateur de repérage	EP

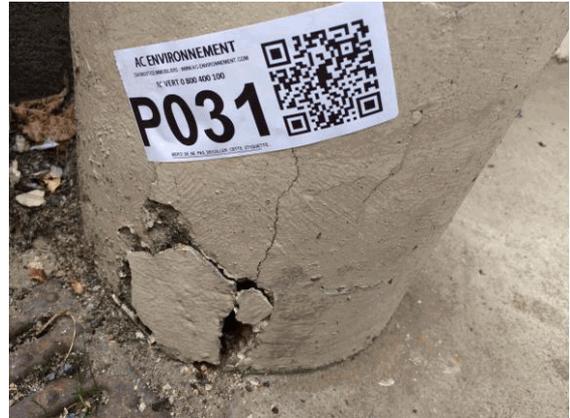
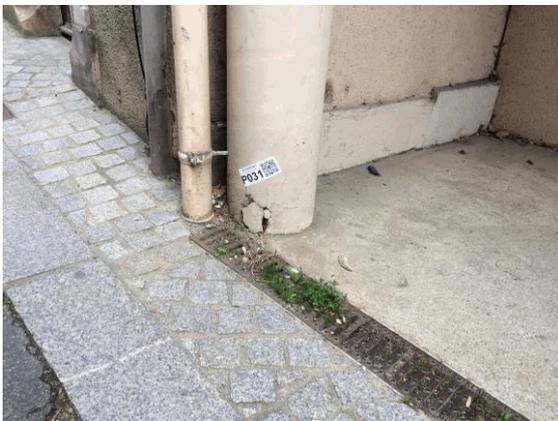
002HD001043 n°31 - 1 (P31)

étages												
Vol 14 (accès LGT R+2) - Vol 13 (escalier R+2) - Vol 12 (accès LGT R+1)	Plafond et faux-plafonds	Plafonds	Enduit ciment	B	S31	Sondage et extension de la zone homogène du prélèvement P26	plafonds brut gaines techniques	P26	Enduit compact gris hétérogène	Négatif	Négatif sur analyse	
façade avant												
Vol 21 (façade avant)	Parois verticales intérieures et enduits	Murs et cloisons	Enduit ciment	B	S34	Sondage et extension de la zone homogène du prélèvement P31	poteaux ronds extérieur	P31	Enduit compact gris avec poussières + peinture non séparable	Négatif	Négatif sur analyse	
Vol 21 (façade avant)	Plafond et faux-plafonds	Plafonds	Enduit ciment	B	P35	Réalisation d'un prélèvement	sous-face des balcons	P35	Enduit compact gris + peinture + matériau gris hétérogène	Négatif	Négatif sur analyse	
Vol 21 (façade avant)	Plafond et faux-plafonds	Plafonds	Enduit ciment	B	P35	Sondage et extension de la zone homogène du prélèvement P35	sous-face des balcons	P35	Enduit compact gris + peinture + matériau gris hétérogène	Négatif	Négatif sur analyse
