## Rapport de mission de repérage des matériaux et produits de la liste A et B contenant de l'amiante à intégrer au Dossier Technique Amiante (DTA)

| Adresse : | PLACE DE L'EGLISE |
| CP - Ville : | 53160 BAIS |
| Désignation : | Habitation (Parties communes) - Bâtiment composé de 1 cage et de 4 étages |

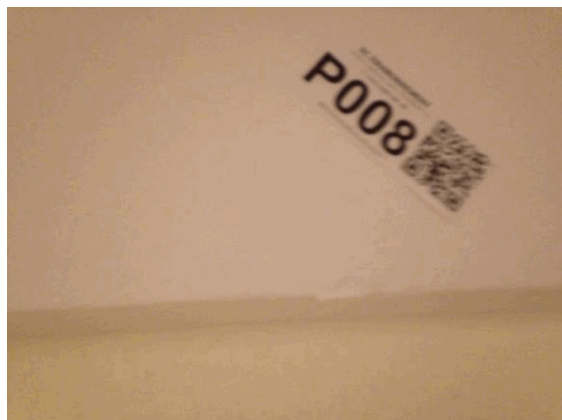
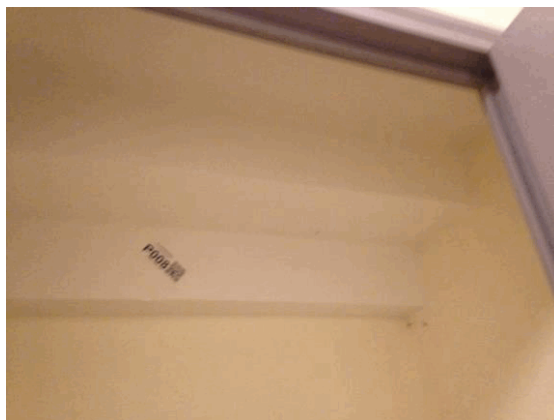
002HD001446 n°8 - 1 (P8)

| PC RDC | | | | | | | | | | | | |
|---|---|---|---|---|---|---|---|---|---|---|---|--|
| Vol 8 (local sous esc) | Plafond et faux-plafonds | Plafonds | Enduit plâtre | B | P8 | Réalisation d'un prélèvement | Sous face escalier | P8 | Matériau compact gris hétérogène + enduit plâtreux blanc + peinture non séparable | Négatif | Négatif sur analyse | |
| Vol 7 (escalier) | Plafond et faux-plafonds | Plafonds | Enduit plâtre | B | S18 | Sondage et extension de la zone homogène du prélèvement P8 | Sous face escalier | P8 | Matériau compact gris hétérogène + enduit plâtreux blanc + peinture non séparable | Négatif | Négatif sur analyse | |

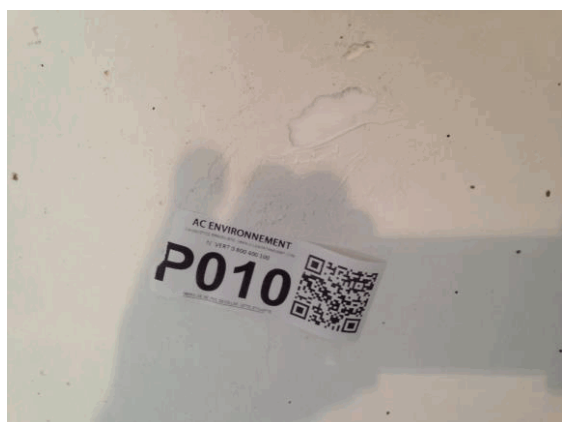
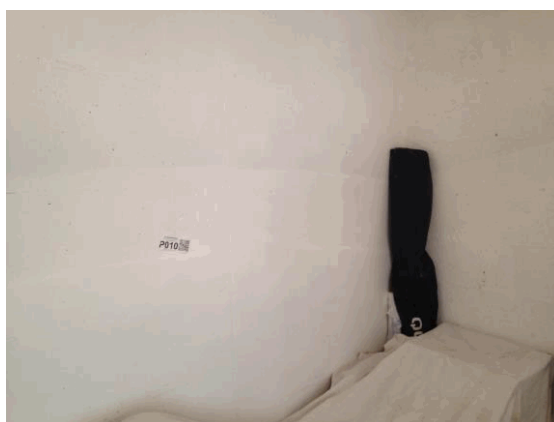
002HD001446 n°10 - 1 (P10)

| PC RDC | | | | | | | | | | | | |
|---|---|---|---|---|---|---|---|---|---|---|---|--|
| Vol 1 (local vélo) | Parois verticales intérieures et enduits | Murs et cloisons | Enduit ciment | B | P10 | Réalisation d'un prélèvement | Béton banché brut | P10 | Enduit gris en vrac + peinture non séparable | Négatif | Négatif sur analyse | |
| Vol 5 (V.O) - Vol 9 (accès caves) | Parois verticales intérieures et enduits | Murs et cloisons | Enduit ciment | B | S20 - S21 | Sondage et extension de la zone homogène du prélèvement P10 | Béton banché brut | P10 | Enduit gris en vrac + peinture non séparable | Négatif | Négatif sur analyse | |

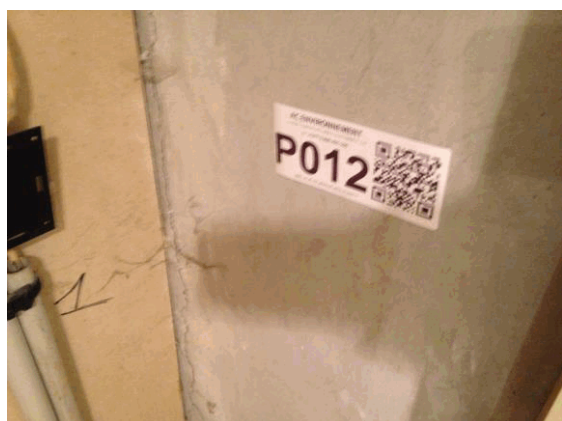
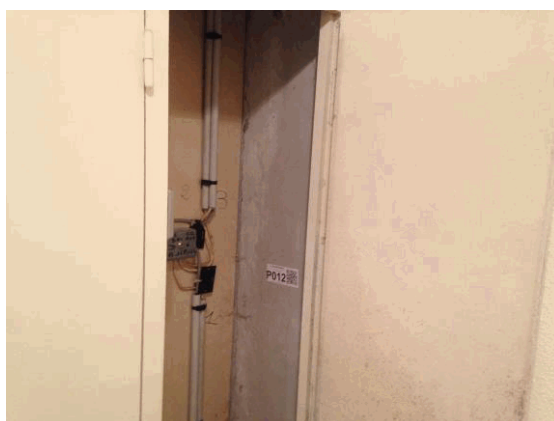
002HD001446 n°12 - 1 (P12)

| PC RDC | | | | | | | | | | | | |
|---|---|---|---|---|---|---|---|---|---|---|---|--|
| Vol 6 (accès lgt) | Parois verticales intérieures et enduits | Murs et cloisons | Enduit ciment (lissé) | B | P12 | Réalisation d'un prélèvement | Ragréage mural | P12 | Enduit compact gris hétérogène | Négatif | Négatif sur analyse | |

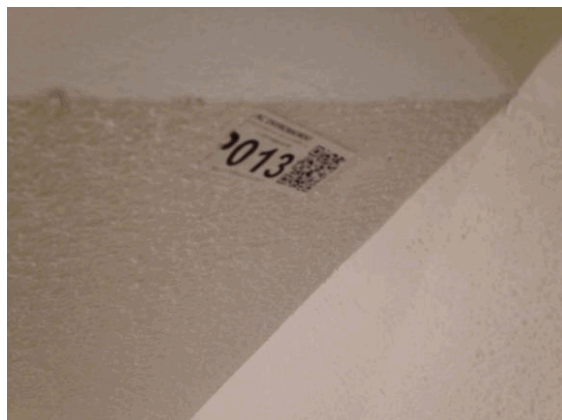
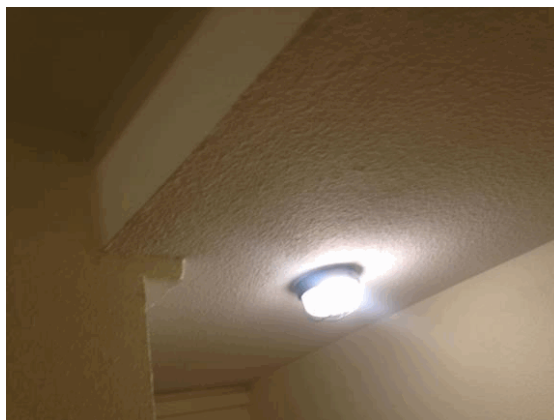
002HD001446 n°13 - 1 (P13)

| PC RDC | | | | | | | | | | | | |
|---|---|---|---|---|---|---|---|---|---|---|---|--|
| Vol 6 (accès lgt) | Plafond et faux-plafonds | Plafonds | Enduit plâtre | B | P13 | Réalisation d'un prélèvement | Plafond dur droit | P13 | Matériau gris en faible quantité non séparable + enduit plâtreux blanc en vrac + peinture non séparable | Négatif | Négatif sur analyse | |
| Vol 7 (escalier) | Plafond et faux-plafonds | Plafonds | Enduit plâtre | B | S22 | Sondage et extension de la zone homogène du prélèvement P13 | Plafond dur droit | P13 | Matériau gris en faible quantité non séparable + enduit plâtreux blanc en vrac + peinture non séparable | Négatif | Négatif sur analyse | |

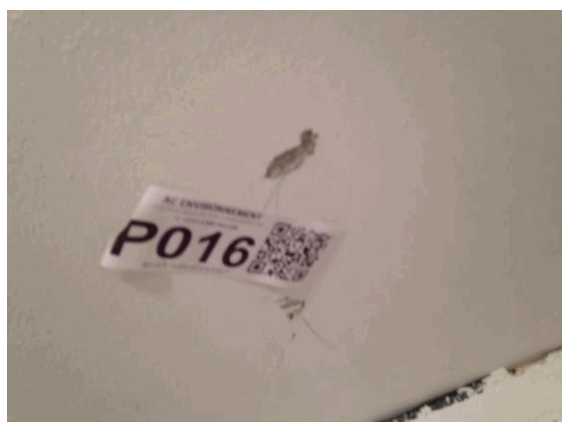
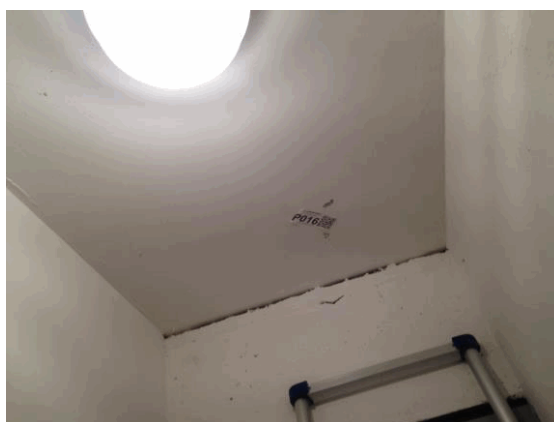
002HD001446 n°16 - 1 (P16)

| | | | | | Descriptif de l'action menée | | | Laboratoire | | | Conclusion | Etat de conserva-<br>tion |
|---|---|---|---|---|---|---|---|---|---|---|---|---|
| Vol 14 (V.O 1) | Plafond et faux-plafonds | Plafonds | Enduit ciment | B | P16 | Réalisation d'un prélèvement | Plafond brut | P16 | Enduit gris en vrac + peinture non séparable | Négatif | Négatif sur analyse | |
| Vol 11 (V.O 2) - Vol 17 (V.O 3) | Plafond et faux-plafonds | Plafonds | Enduit ciment | B | S104 -<br>S105 | Sondage et extension de la zone homogène du prélèvement P16 | Plafond brut | P16 | Enduit gris en vrac + peinture non séparable | Négatif | Négatif sur analyse | |

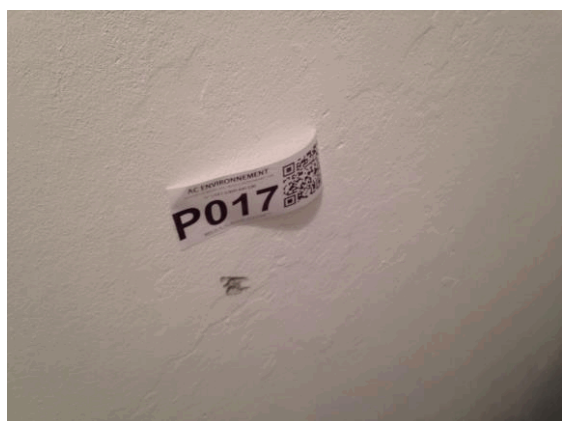
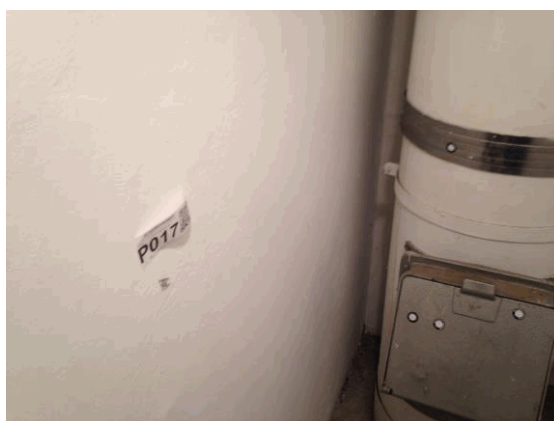
002HD001446 n°17 - 1 (P17)

| | | | | | Descriptif de l'action menée | | | Laboratoire | | | Conclusion | Etat de conserva-<br>tion |
|---|---|---|---|---|---|---|---|---|---|---|---|---|
| Vol 14 (V.O 1) | Parois verticales intérieures et enduits | Murs et cloisons | Enduit plâtre | B | P17 | Réalisation d'un prélèvement | Mur porteur vide ordure | P17 | Enduit gris en vrac + peinture non séparable | Négatif | Négatif sur analyse | |
| Vol 11 (V.O 2) - Vol 20 (V.O 4) - Vol 17 (V.O 3) | Parois verticales intérieures et enduits | Murs et cloisons | Enduit plâtre | B | S106 -<br>S107 -<br>S108 | Sondage et extension de la zone homogène du prélèvement P17 | Mur porteur vide ordure | P17 | Enduit gris en vrac + peinture non séparable | Négatif | Négatif sur analyse | |
