## Rapport de mission de repérage des matériaux et produits de la liste A et B contenant de l'amiante à intégrer au Dossier Technique Amiante (DTA)

| Adresse : | BD DU MAL JUIN |
| CP - Ville : | 53600 EVRON |
| Désignation : | Habitation (Parties communes) - Bâtiment composé de 1 cage et de 3 étages |

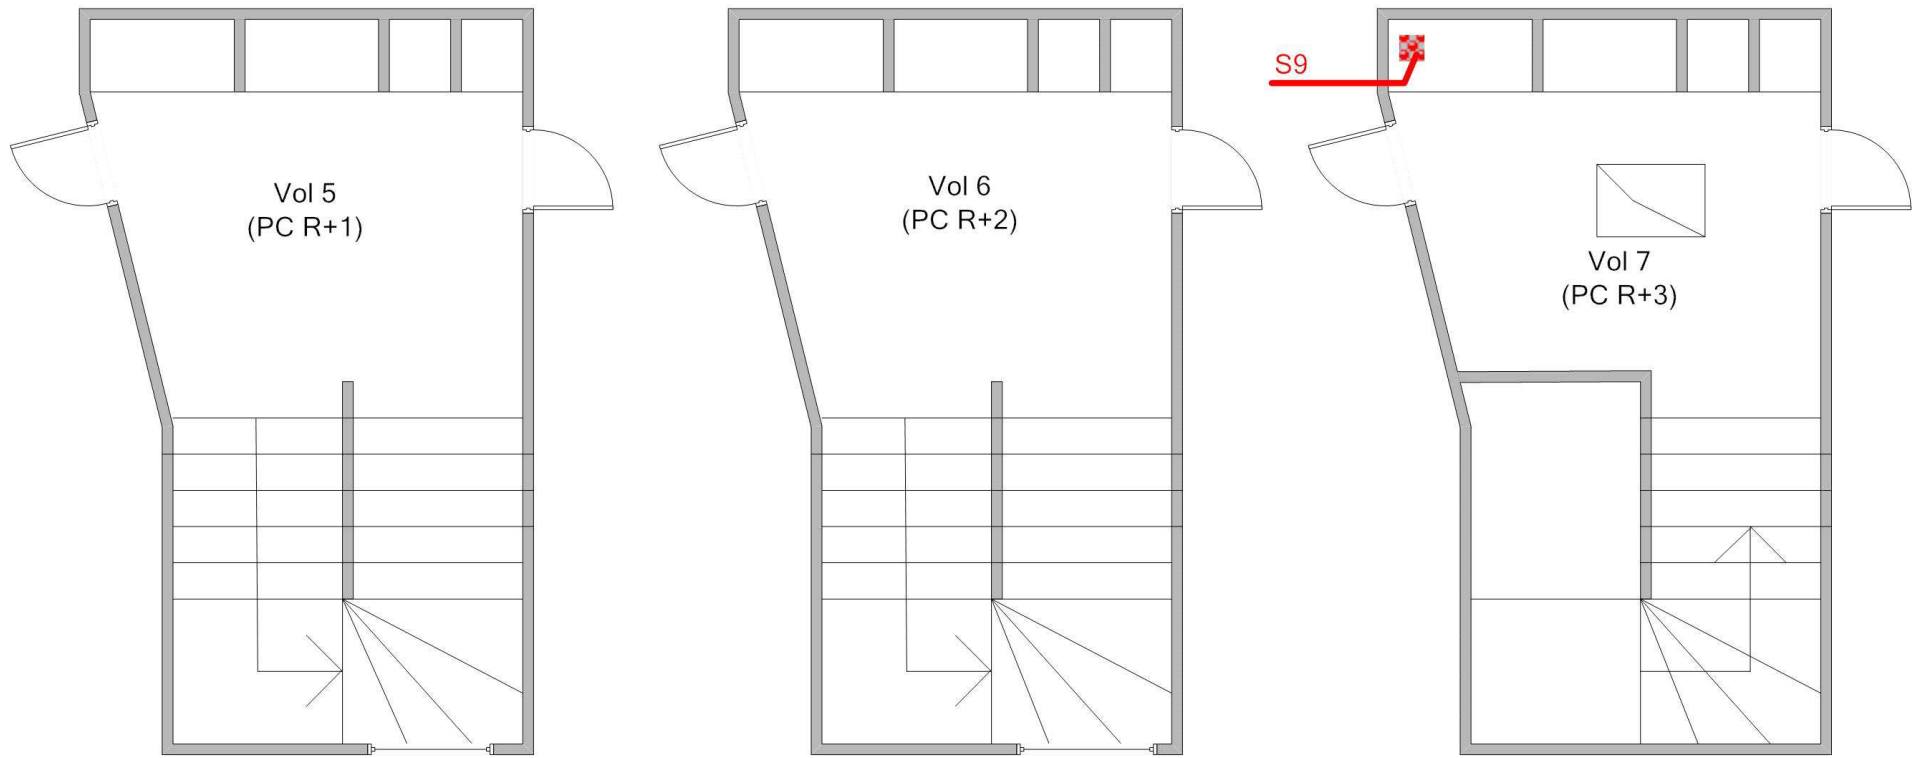
S9: Conduit en fibres-ciment

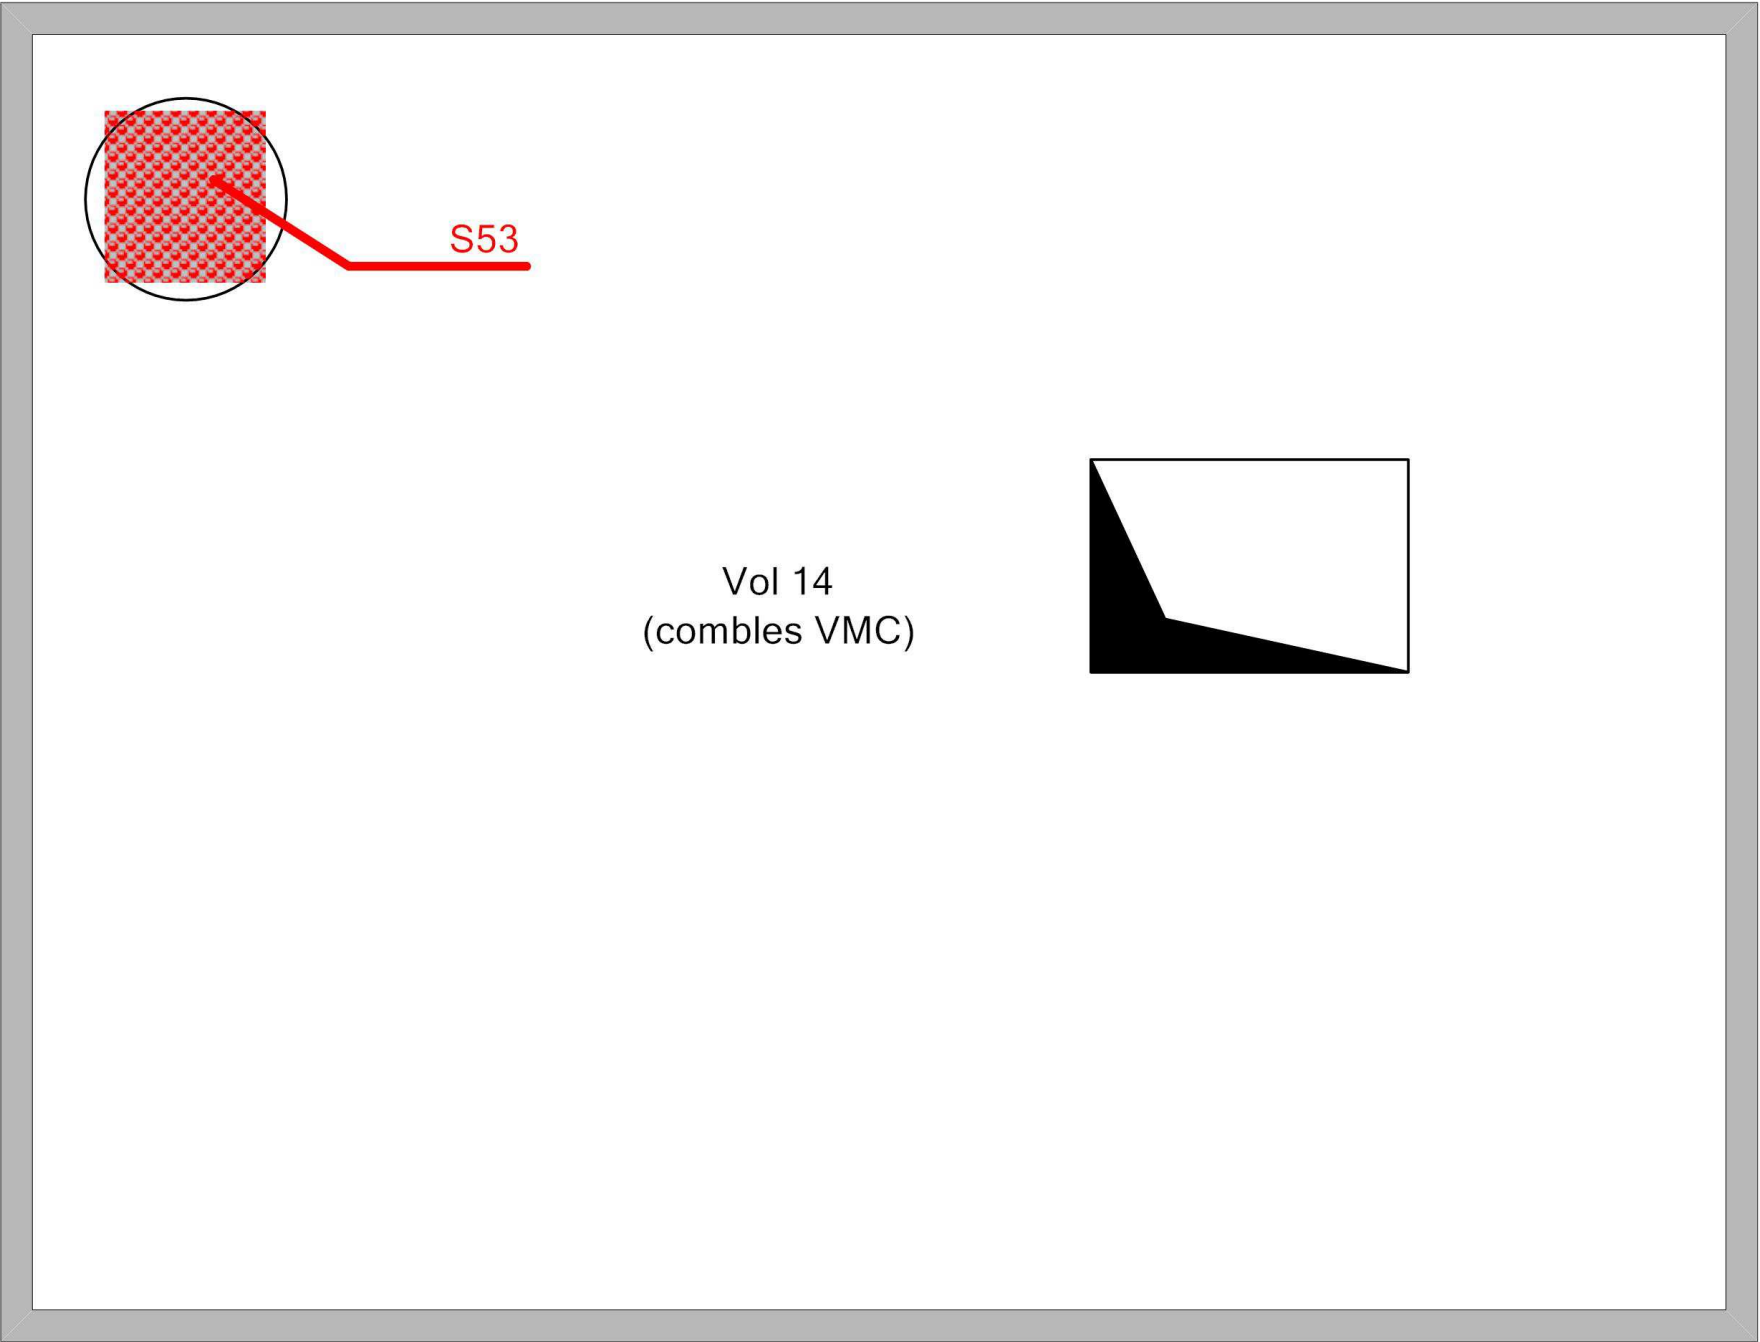
S53: Conduit en fibres-ciment

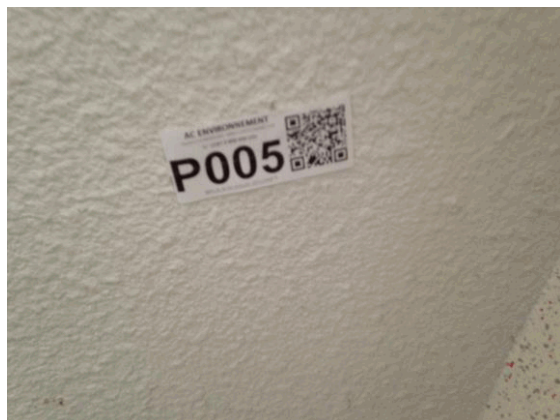
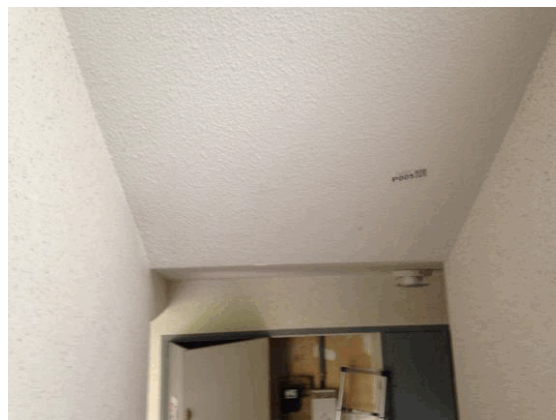
| | | | | | Descriptif de l'action menée | | | Laboratoire | | | Conclusion | Etat de conserva-<br>tion |
|---|---|---|---|---|---|---|---|---|---|---|---|---|
| Vol 2 (PC RDC) | Plafond et faux-plafonds | Plafonds | Enduit plâtre | B | P5 | Réalisation d'un prélèvement | Plafond droit + rampant | P5 | Plâtre Effritable Blanc<br>Matériau Effritable Gris | Négatif | Négatif sur analyse | |

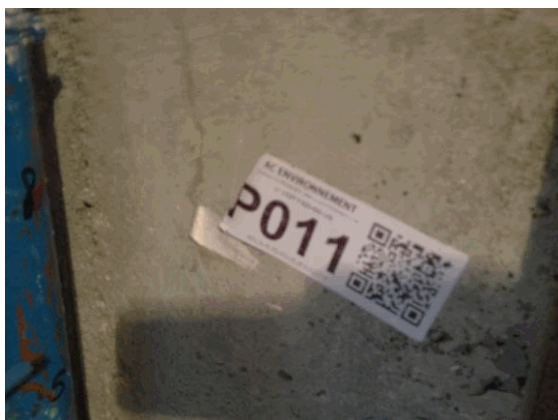
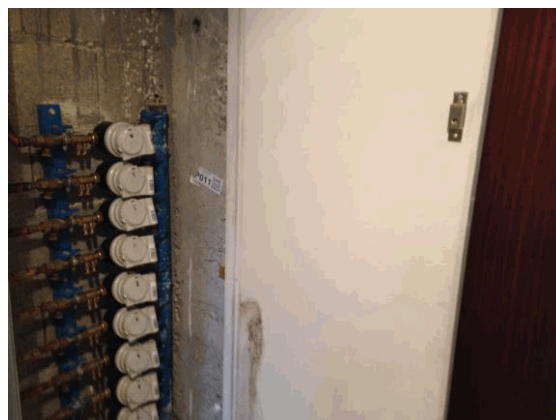
| | | | | | Descriptif de l'action menée | | | Laboratoire | | | Conclusion | Etat de conserva-<br>tion |
|---|---|---|---|---|---|---|---|---|---|---|---|---|
| Vol 2 (PC RDC) | Parois verticales intérieures et enduits | Murs et cloisons | Enduit ciment | B | P11 | Réalisation d'un prélèvement | Béton banché brut | P11 | Ciment Dur Gris | Négatif | Négatif sur analyse | |

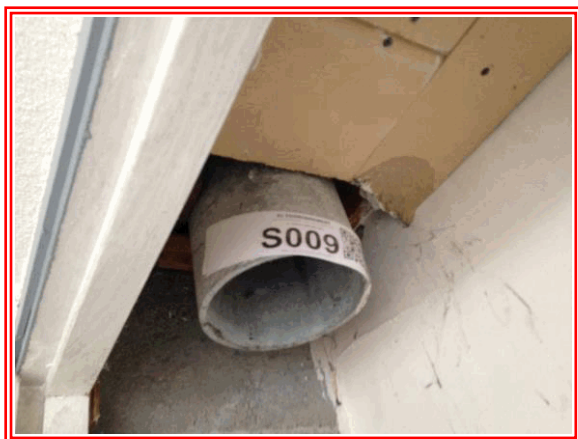
S9 - 1 (S9)

| Localisation | Matériau | Critère de décision | |
|---|---|---|---|
| Vol 7<br>(PC R+3) | Conduit en fibres-ciment | | Positif sur jugement personnel |

| | | | | | Descriptif de l'action menée | | | Laboratoire | | | Conclusion | Etat de conserva-<br>tion |
|---|---|---|---|---|---|---|---|---|---|---|---|---|
| Vol 7 (PC R+3) | Conduits, canalisations et équipements | Conduit air | Conduit en fibres-ciment | B | S9 | | | | | | Présence sur jugement personnel de l'opérateur de repérage | EP |

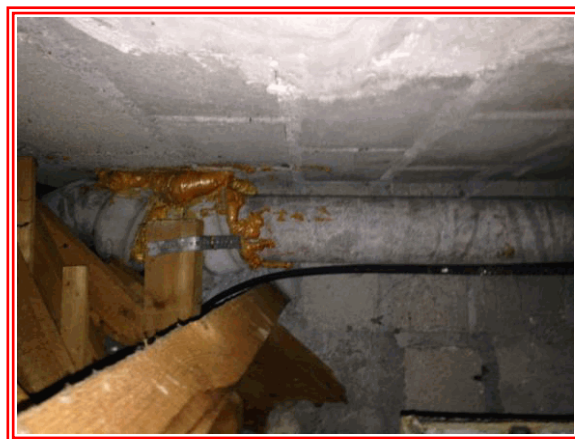
S53 - 1 (S53)

| Localisation | Matériau | Critère de décision | |
|---|---|---|---|
| Vol 14<br>(combles VMC) | Conduit en fibres-ciment | | Positif sur jugement personnel |

| | | | | | Descriptif de l'action menée | | | Laboratoire | | | Conclusion | Etat de conserva-<br>tion |
|---|---|---|---|---|---|---|---|---|---|---|---|---|
| Vol 14 (combles VMC) | Conduits, canalisations et équipements | Conduit air | Conduit en fibres-ciment | B | S53 | | | | | | Présence sur jugement personnel de l'opérateur de repérage | EP |
