## Rapport de mission de repérage des matériaux et produits de la liste A et B contenant de l'amiante à intégrer au Dossier Technique Amiante (DTA)

| Adresse : | BD DU MAL JUIN |
| CP - Ville : | 53600 EVRON |
| Désignation : | Habitation (Parties communes) - Bâtiment composé de 1 cage et de 3 étages |

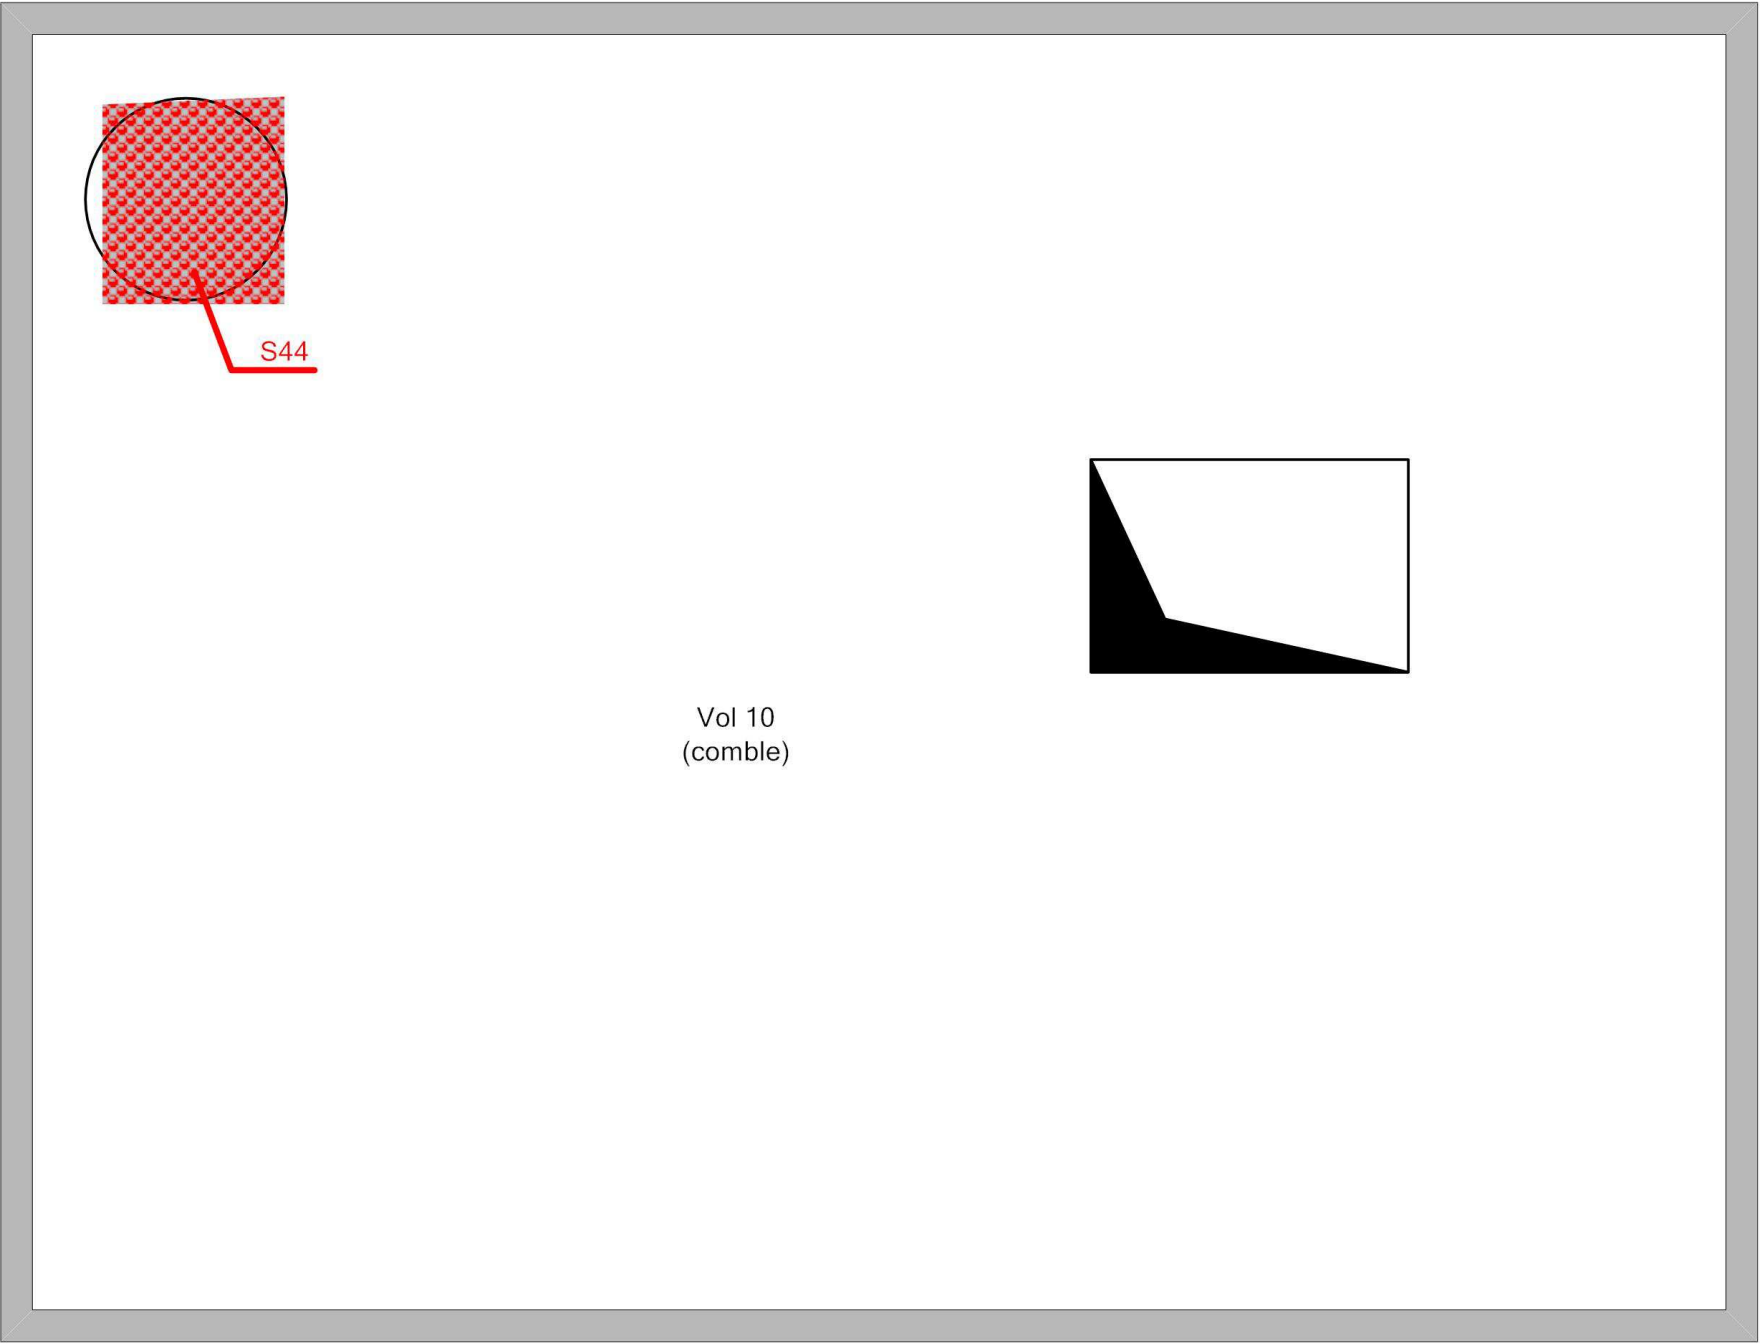
Vol 10  
(comble)

S44: Conduit en fibres-  
ciment

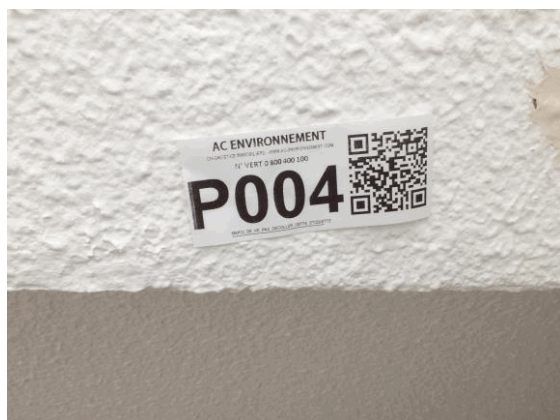
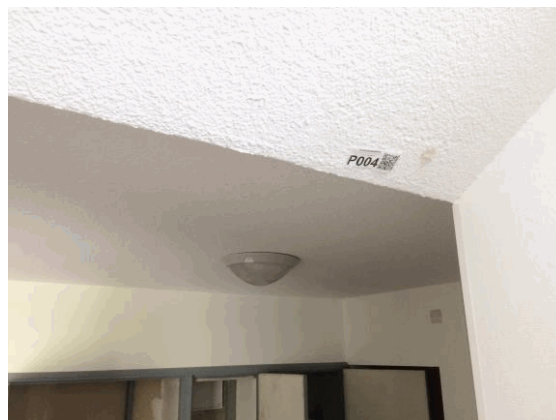
002HD001441 n°4 - 1 (P4)

| | | | | | Descriptif de l'action menée | | | Laboratoire | | | Conclusion | Etat de conservation | |
|---|---|---|---|---|---|---|---|---|---|---|---|---|--|
| Vol 2 (PC RDC) | Plafond et faux-plafonds | Plafonds | Enduit plâtre | B | P4 | Réalisation d'un prélèvement | Plafond droit + rampant | P4 | Enduit plâtreux blanc en vrac non séparable + peinture non séparable | Négatif | Négatif sur analyse | | |

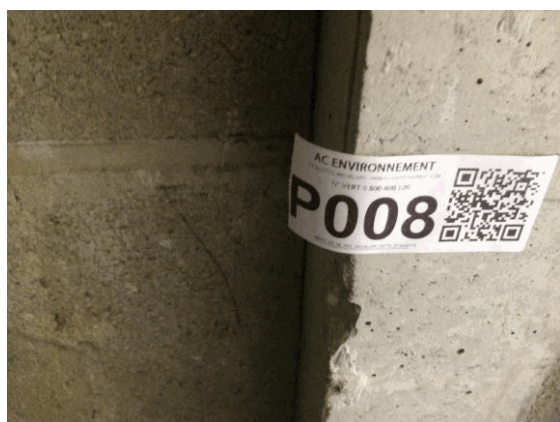
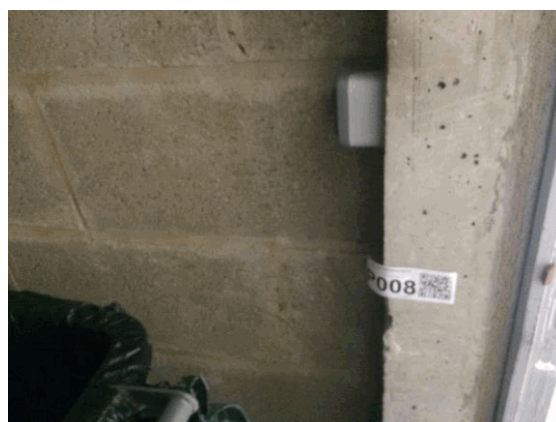
002HD001441 n°8 - 1 (P8)

| | | | | | Descriptif de l'action menée | | | Laboratoire | | | Conclusion | Etat de conservation | |
|---|---|---|---|---|---|---|---|---|---|---|---|---|--|
| Vol 2 (PC RDC) | Parois verticales intérieures et enduits | Murs et cloisons | Enduit ciment | B | P8 | Réalisation d'un prélèvement | Béton banché brut | P8 | Enduit compact gris hétérogène | Négatif | Négatif sur analyse | | |

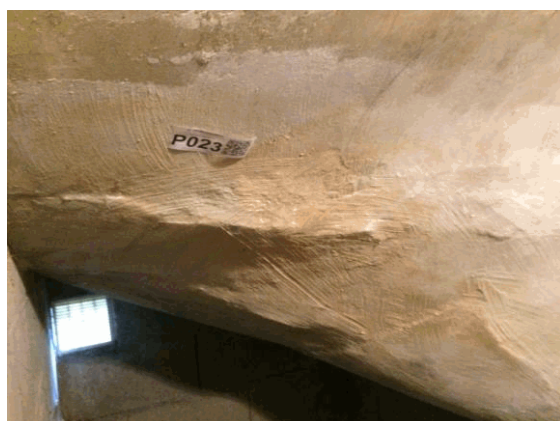
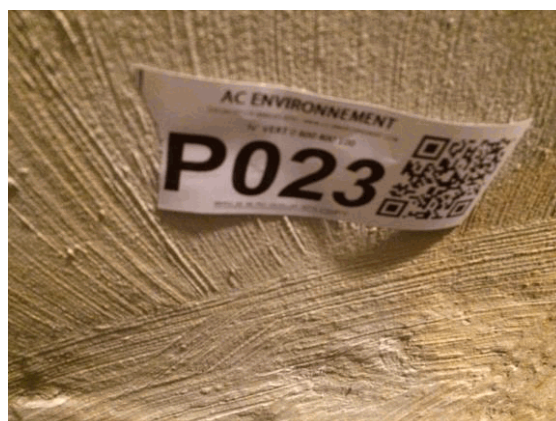
002HD001441 n°23 - 2 (P23)

| PC RDC | | | | | | | | | | | | |
|---|---|---|---|---|---|---|---|---|---|---|---|--|
| Vol 4 (local poubelle) | Plafond et faux-plafonds | Plafonds | Enduit ciment | B | P23 | Réalisation d'un prélèvement | Sous face escalier | P23 | Enduit gris en vrac non séparable + peinture non séparable | Négatif | Négatif sur analyse | |

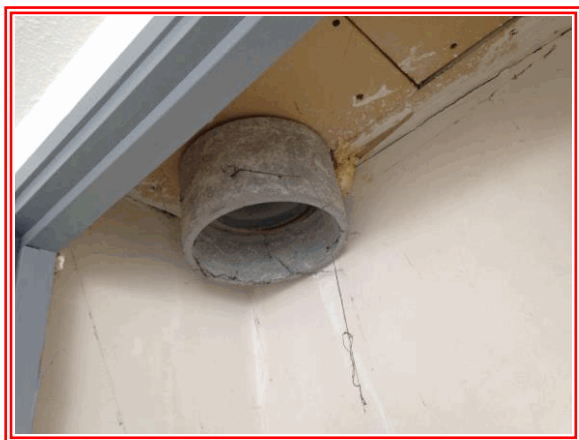
S43 - 1 (S43)

| Localisation | Matériau | Critère de décision | |
|---|---|---|---|
| Vol 7<br>(PC R+3) | Conduit en fibres-ciment | | Positif sur jugement personnel |

| | | | | | Descriptif de l'action menée | | | Laboratoire | | | Conclusion | Etat de conservation | |
|---|---|---|---|---|---|---|---|---|---|---|---|---|--|
| Vol 7 (PC R+3) | Conduits, canalisations et équipements | Conduit air | Conduit en fibres-ciment | B | S43 | | | | | | Présence sur jugement personnel de l'opérateur de repérage | EP | |

- a) Contrôler périodiquement que l'état de dégradation des matériaux et produits concernés ne s'aggrave pas et, le cas échéant, que leur protection demeure en bon état de conservation ;
- b) Rechercher, le cas échéant, les causes de dégradation et prendre les mesures appropriées pour les supprimer.

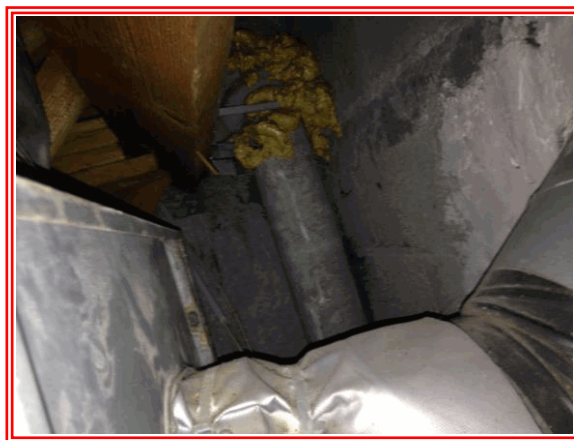
S44 - 1 (S44)

| Localisation | Matériau | Critère de décision | |
|---|---|---|---|
| Vol 10<br>(comble) | Conduit en fibres-ciment | | Positif sur jugement personnel |

| | | | | | Descriptif de l'action menée | | | Laboratoire | | | Conclusion | Etat de conservation | |
|---|---|---|---|---|---|---|---|---|---|---|---|---|--|
| Vol 10 (comble) | Conduits, canalisations et équipements | Conduit air | Conduit en fibres-ciment | B | S44 | | | | | | Présence sur jugement personnel de l'opérateur de repérage | EP | |
