## Rapport de mission de repérage des matériaux et produits de la liste A et B contenant de l'amiante à intégrer au Dossier Technique Amiante (DTA)

| Adresse : | ANCIEN HOSPICE |
| CP - Ville : | 53950 LA CHAPELLE ANTHENAISE |
| Rapport émis le : | 22/04/2017 |

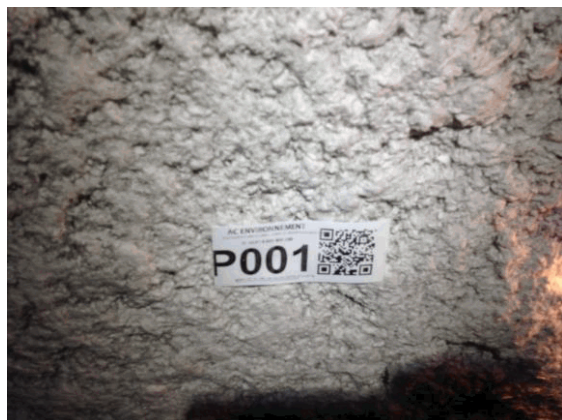
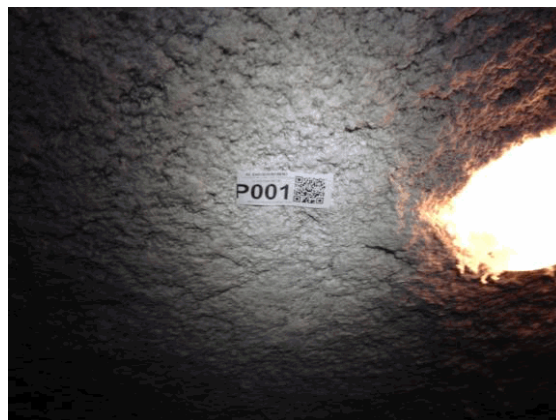
002LQ001027 n°1 - 1 (P1)

| | | | | | Descriptif de l'action menée | | | | Laboratoire | | Conclusion | Etat de conserva-<br>tion |
|---|---|---|---|---|---|---|---|---|---|---|---|---|
| Vol 1 (Sous-sol) | Plafond et faux-plafonds | Plafonds | Flocages | A | P1 | Réalisation d'un prélèvement | | P1 | Matériau cotonneux blanc avec poussières + matériau plâtreux beige en vrac | Négatif | Négatif sur analyse | |

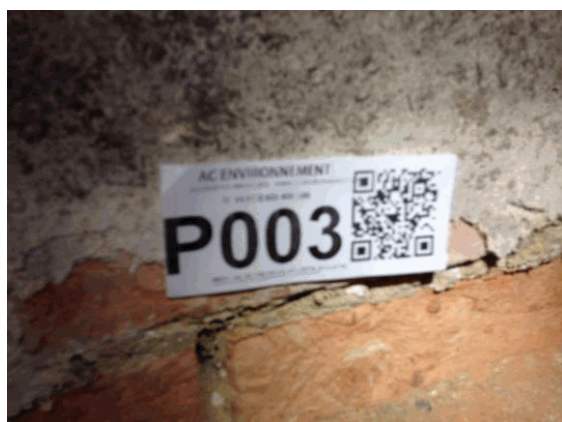
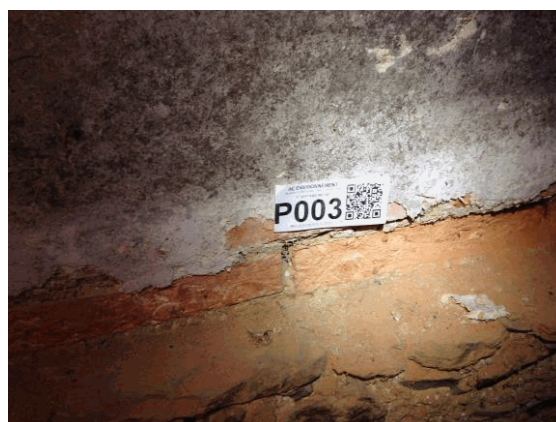
002LQ001027 n°3 - 1 (P3)

| | | | | | Descriptif de l'action menée | | | | Laboratoire | | Conclusion | Etat de conserva-<br>tion |
|---|---|---|---|---|---|---|---|---|---|---|---|---|
| Vol 1 (Sous-sol) | Parois verticales intérieures et enduits | Murs et cloisons | Enduit ciment | B | P3 | Réalisation d'un prélèvement | Sur briques | P3 | Enduit plâtreux beige en vrac hétérogène + bois en lamelles + matériau marron en vrac | Négatif | Négatif sur analyse | |

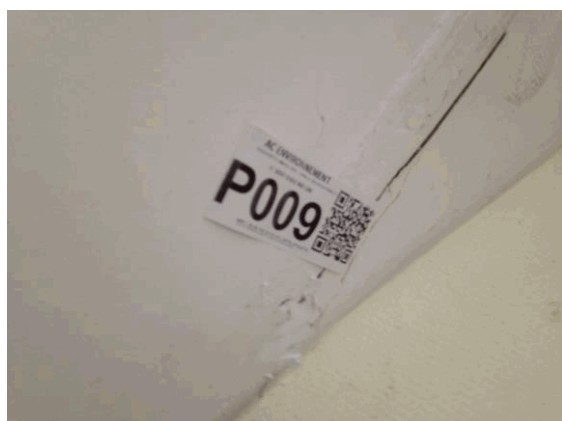
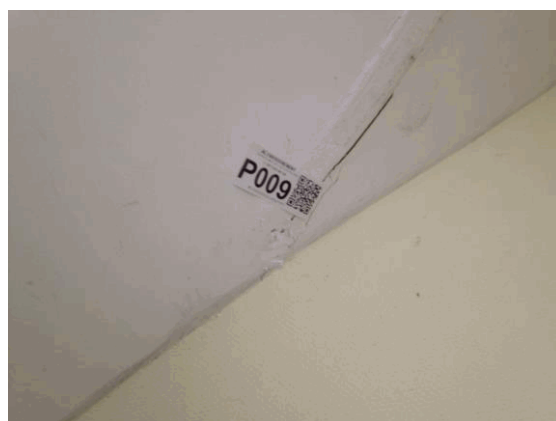
002LQ001027 n°9 - 1 (P9)

| | | | | | Descriptif de l'action menée | | | | Laboratoire | | Conclusion | Etat de conserva-<br>tion |
|---|---|---|---|---|---|---|---|---|---|---|---|---|
| Vol 2 (PC RDC) | Plafond et faux-plafonds | Plafonds | Enduit plâtre | B | P9 | Réalisation d'un prélèvement | Sous face escalier et pallier | P9 | Enduit plâtreux blanc en vrac + peintures multiples | Négatif | Négatif sur analyse | |

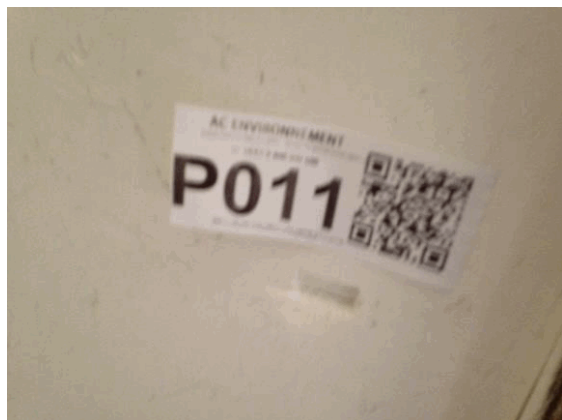
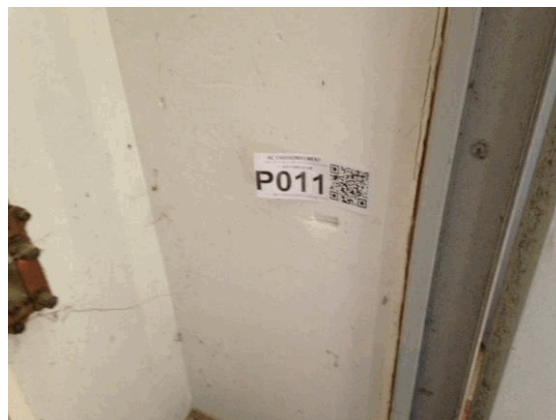
002LQ001027 n°11 - 1 (P11)

| | | | | | Descriptif de l'action menée | | | | Laboratoire | | Conclusion | Etat de conserva-<br>tion |
|---|---|---|---|---|---|---|---|---|---|---|---|---|
| Vol 2 (PC RDC) | Parois verticales intérieures et enduits | Murs et cloisons | Enduit plâtre | B | P11 | Réalisation d'un prélèvement | Scellement carreaux de plâtre | P11 | Enduit plâtreux blanc en vrac + peinture | Négatif | Négatif sur analyse | |

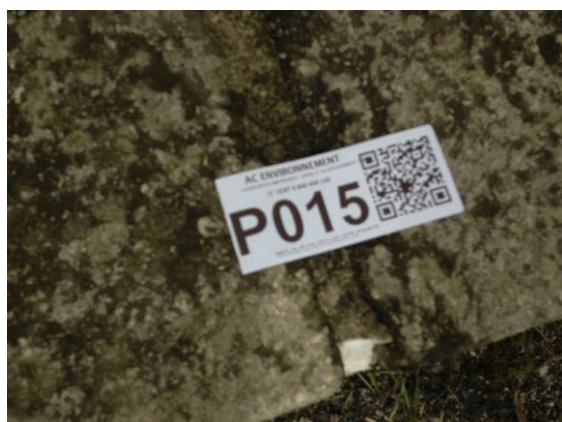
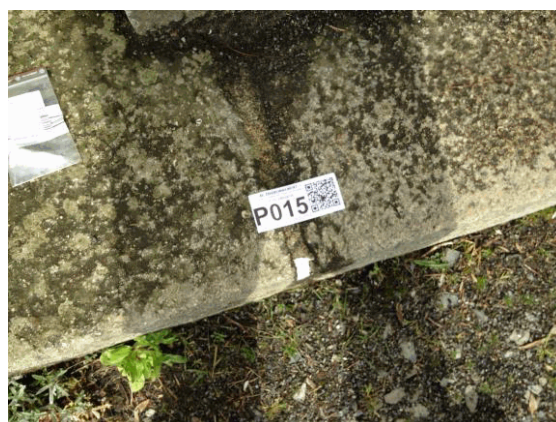
002LQ001027 n°15 - 1 (P15)

| | | | | | Descriptif de l'action menée | | | | Laboratoire | | Conclusion | Etat de conserva-<br>tion |
|---|---|---|---|---|---|---|---|---|---|---|---|---|
| Vol 5 (Masse) | Parois verticales intérieures et enduits | Murs et cloisons | Enduit ciment | B | P15 | Réalisation d'un prélèvement | Scellement marche | P15 | Enduit compact gris hétérogène avec poussières + matériau bitumineux noir en faible quantité non séparable | Négatif | Négatif sur analyse | |
