## Rapport de mission de repérage des matériaux et produits de la liste A et B contenant de l'amiante à intégrer au Dossier Technique Amiante (DTA)

| Adresse : | RTE DE NEAU |
| CP - Ville : | 53600 EVRON |
| Désignation : | Habitation (Parties communes) - Bâtiment composé de 1 cage et de 3 étages |

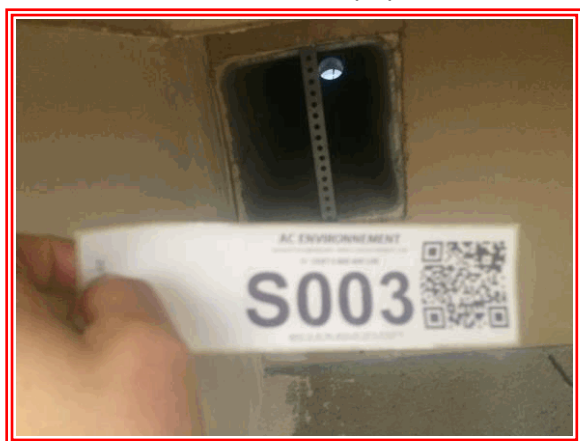
S3 - 1 (S3)

| | | | | | Descriptif de l'action menée | | | Laboratoire | | | Conclusion | Etat de conserva-<br>tion | |
|---|---|---|---|---|---|---|---|---|---|---|---|---|--|
| Vol 6 (PC R+3) | Conduits, canalisations et équipements | Conduit air | Conduit en fibres-ciment | B | S3 | Plafond gaine gaz | | | | | Présence sur jugement personnel de l'opérateur de repérage | EP | |

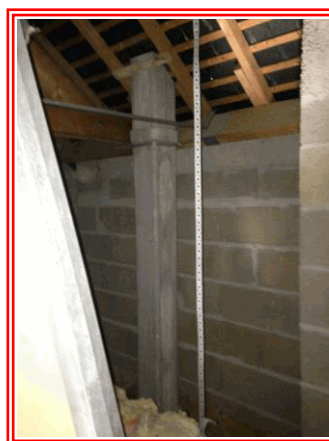
S4 - 1 (S4)

| | | | | | Descriptif de l'action menée | | | Laboratoire | | | Conclusion | Etat de conserva-<br>tion | |
|---|---|---|---|---|---|---|---|---|---|---|---|---|--|
| Vol 7 (combles VMC) | Conduits, canalisations et équipements | Conduit air | Conduit en fibres-ciment | B | S4 | | | | | | Présence sur jugement personnel de l'opérateur de repérage | EP | |

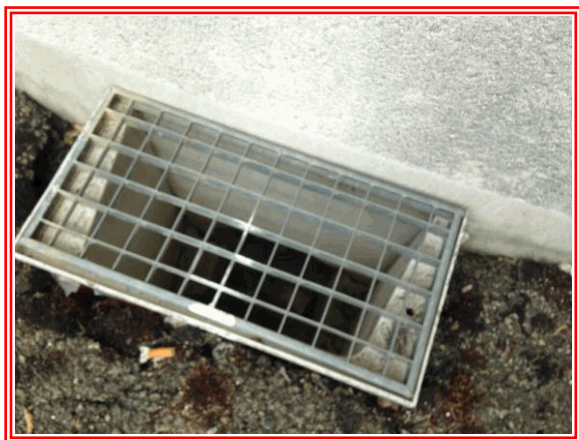
S46 - 1 (S46)

| Localisation | Matériau | Critère de décision | |
|---|---|---|---|
| Vol 16<br>(Pignon gauche) | Conduit en fibres-ciment | | Positif sur jugement personnel |
