## Rapport de mission de repérage des matériaux et produits de la liste A et B contenant de l'amiante à intégrer au Dossier Technique Amiante (DTA)

| Adresse : | CHEMIN DES PERRAYEURS |
| CP - Ville : | 53800 CONGRIER |
| Désignation : | Habitation (Parties communes) - Bâtiment composé de 1 cage et de 2 étages |

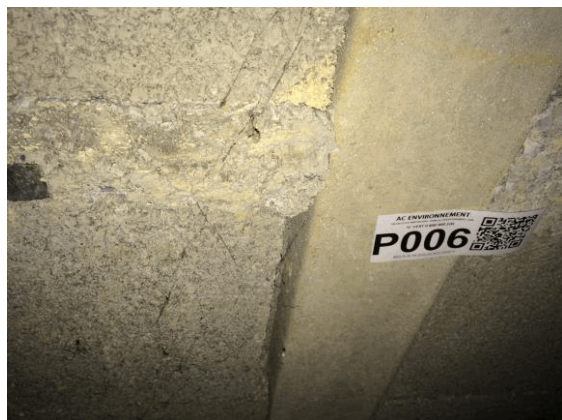
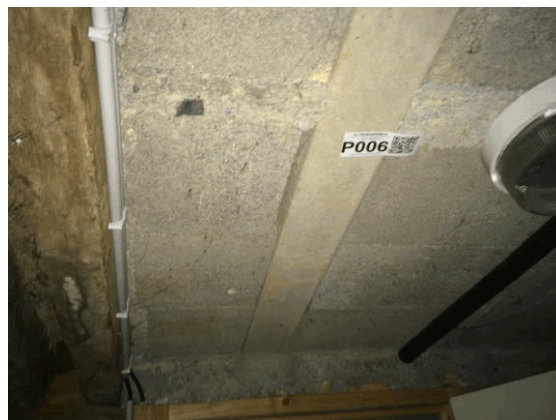
002OY000260 n°6 - 1 (P6)

| | | | | | Descriptif de l'action menée | | | Laboratoire | | | Conclusion | Etat de conserva-<br>tion |
|---|---|---|---|---|---|---|---|---|---|---|---|---|
| Vol 1 (Accès cave) | Plafond et faux-plafonds | Plafonds | Enduit ciment | B | P6 | Réalisation d'un prélèvement | plafonds béton brut | P6 | Enduit gris en vrac + papier en faible quantité non séparable | Négatif | Négatif sur analyse | |

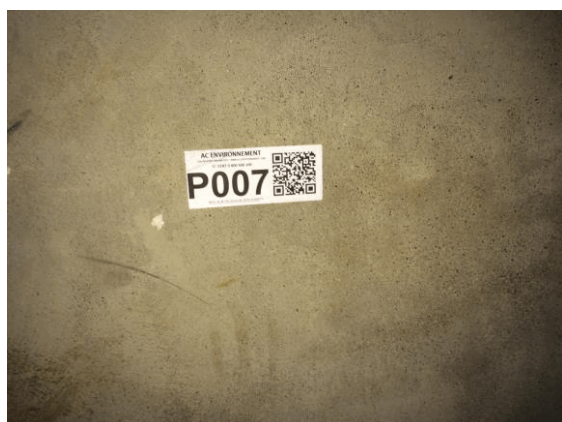
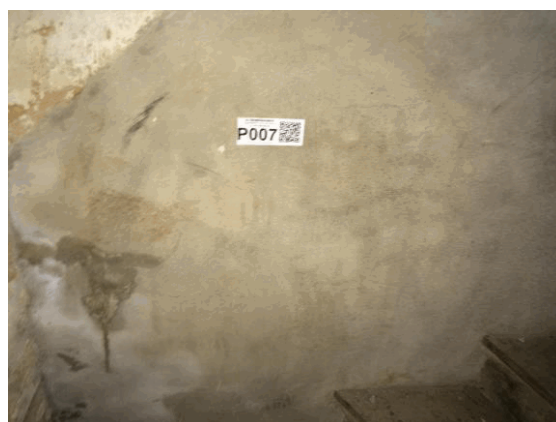
002OY000260 n°7 - 1 (P7)

| | | | | | Descriptif de l'action menée | | | Laboratoire | | | Conclusion | Etat de conserva-<br>tion |
|---|---|---|---|---|---|---|---|---|---|---|---|---|
| Vol 1 (Accès cave) | Parois verticales intérieures et enduits | Murs et cloisons | Enduit ciment | B | P7 | Réalisation d'un prélèvement | gris de lissage | P7 | Enduit gris en vrac hétérogène + matériau plâtreux beige en vrac non séparable | Négatif | Négatif sur analyse | |

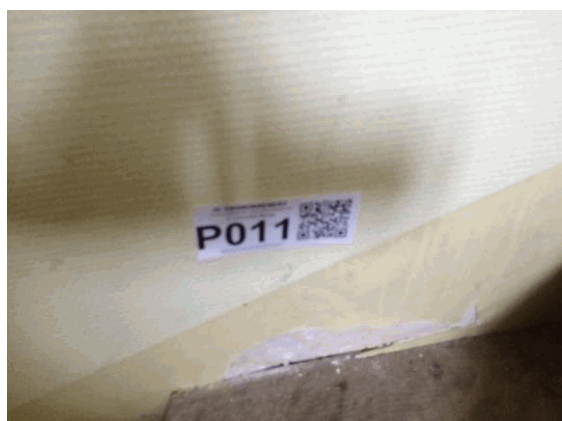
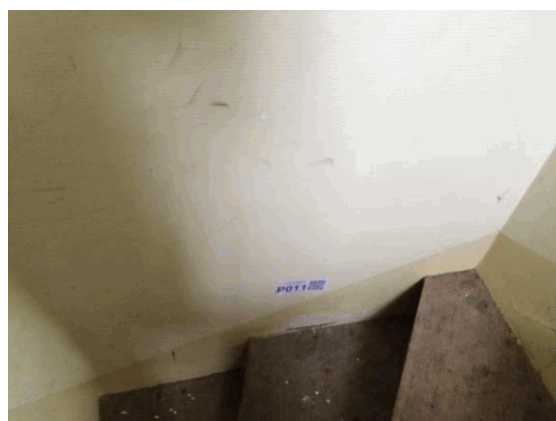
002OY000260 n°11 - 1 (P11)

| | | | | | Descriptif de l'action menée | | | Laboratoire | | | Conclusion | Etat de conserva-<br>tion |
|---|---|---|---|---|---|---|---|---|---|---|---|---|
| Vol 4 (RDC) | Parois verticales intérieures et enduits | Murs et cloisons | Enduit plâtre | B | P11 | Réalisation d'un prélèvement | blancs sur porteur | P11 | Enduit plâtreux blanc en vrac avec poussières + peinture non séparable | Négatif | Négatif sur analyse | |
