## Rapport de mission de repérage des matériaux et produits contenant de l'amiante avant travaux

| Adresse : | GRD BEAUCHENE |
| CP - Ville : | 53940 ST BERTHEVIN |
| Désignation : | Bâtiment composé de 1 cage et de 2 étages |

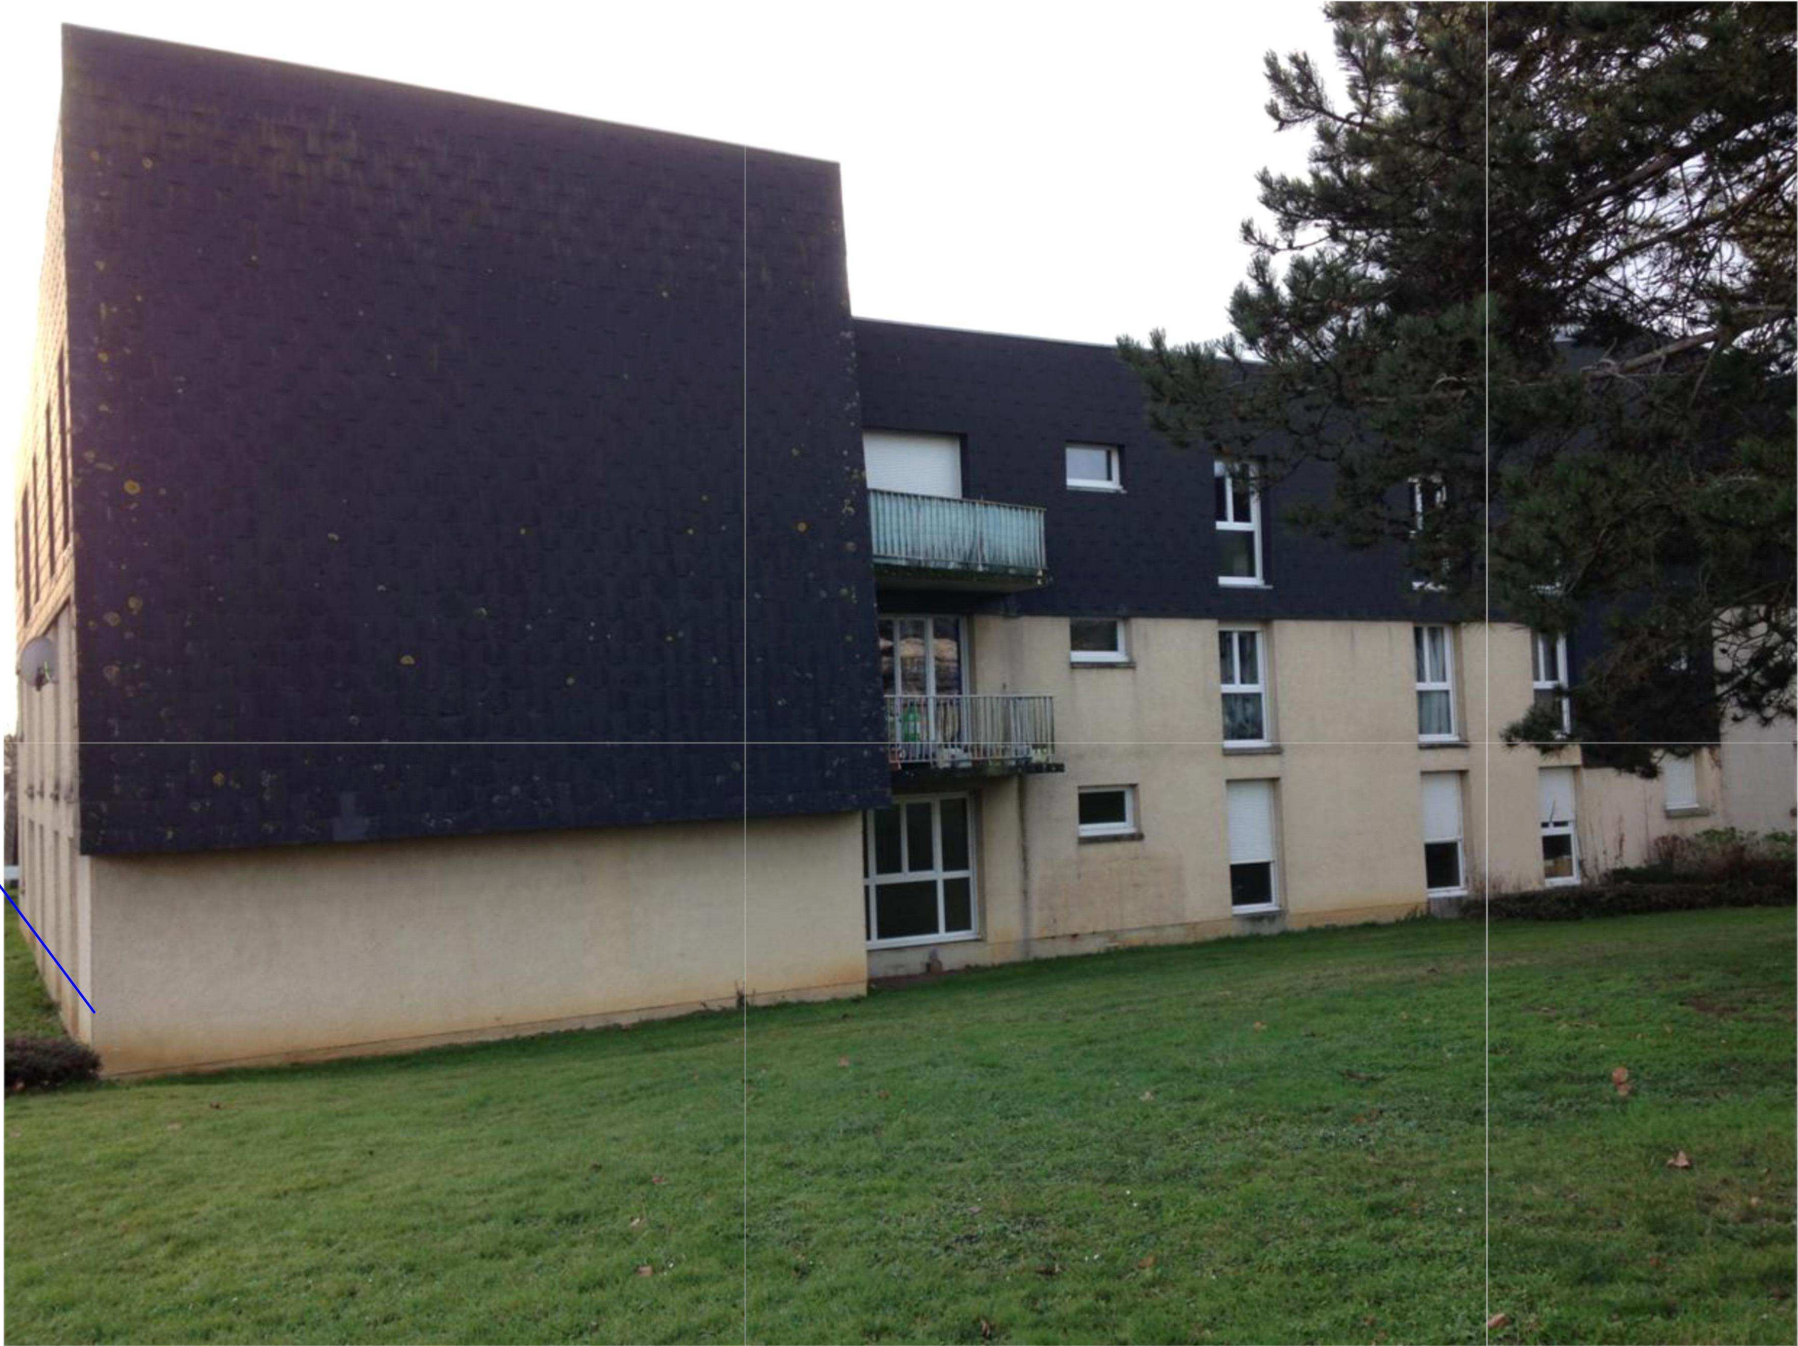
| PIGNON DROIT - PLAN DE REPÉRAGE - ACTIONS MENÉES | | | | Référence:<br>002LA001690 |

| Plan | Localisation | Composant | Partie composant | Descriptif de l'action menée | | | | Laboratoire | | | Conclusion |
|---|---|---|---|---|---|---|---|---|---|---|---|
| Pignon droit | Vol 14 (Pignon droit) | Murs | Enduits projetés | S45 | Sondage et extension de la zone homogène du prélèvement P31 | | 002LA0016 90 n°31 - 2 - 002LA0016 90 n°31 - 4 | P31 | Enduit compact beige + peinture non séparable | Négatif | Négatif sur analyse |

| PIGNON DROIT - PLAN DE REPÉRAGE - ACTIONS MENÉES | | | | Référence:<br>002LA001690 |
|---|--|---|---|---|
| <div>Vol 14<br/>(Pignon droit)</div> <div>S45 (P31)</div> | | | | Légende |

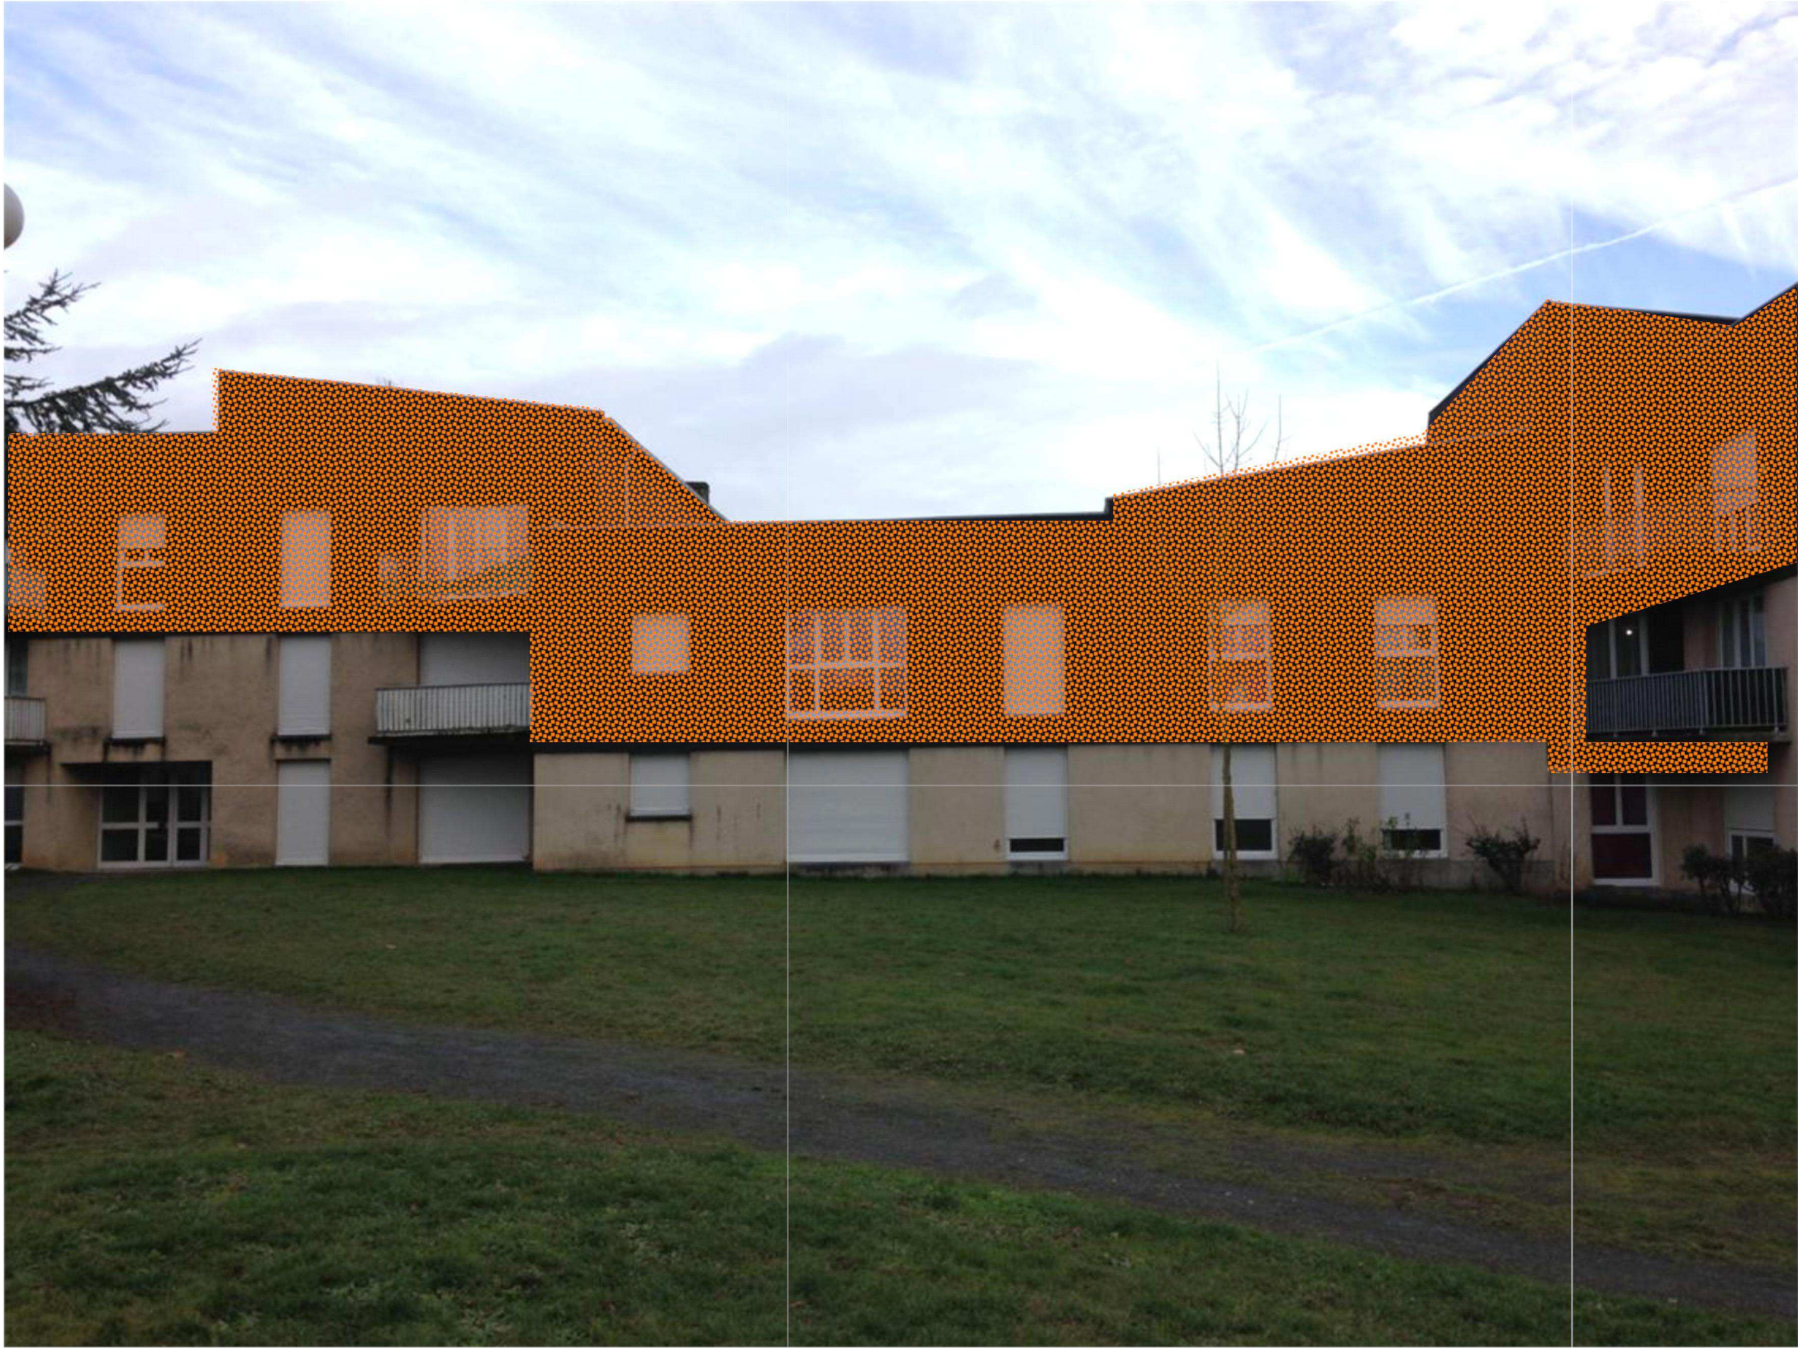
| FAÇADE ARRIÈRE - MPCA FAÇADES | | | | Référence:<br>002LA001690 |
|---|--|---|---|---|
| | | | | S25: Ardoises en fibres-ciment |

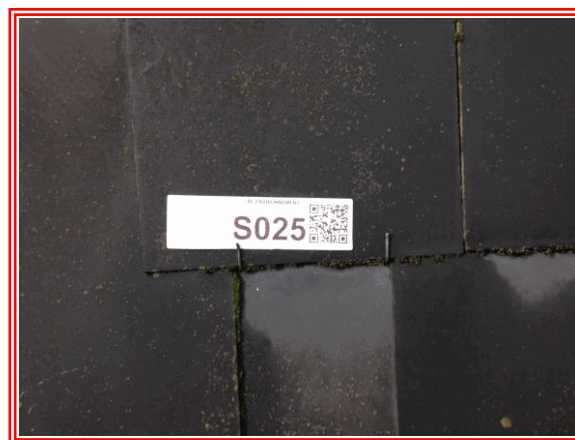
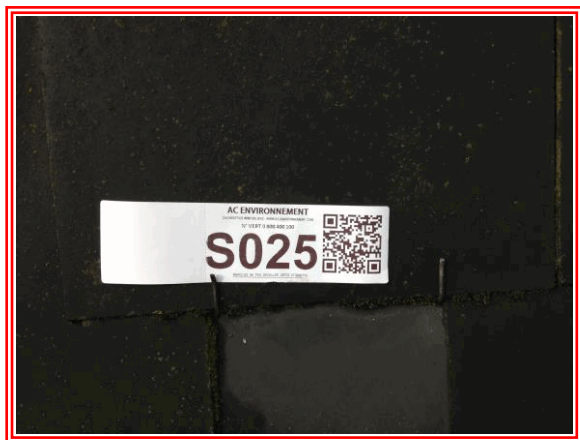
S25 - 4 (A25)

| Localisation | Catégorie | Composant | Partie de composant | Sur avis / réf pré. |
|---|---|---|---|---|
| Vol 13 (Façade avant) | Façades | Bardages | Ardoises en fibres-ciment | S25 |
