Rapport de mission de repérage des matériaux et produits contenant de l'amiante avant travaux

Adresse :	A L ABRI DES MURS
CP - Ville :	53500 ERNEE
Référence client :	_0030800001_
Date du repérage :	23/03/2017
Désignation :	Bâtiment composé de 1 cage et de 2 étages

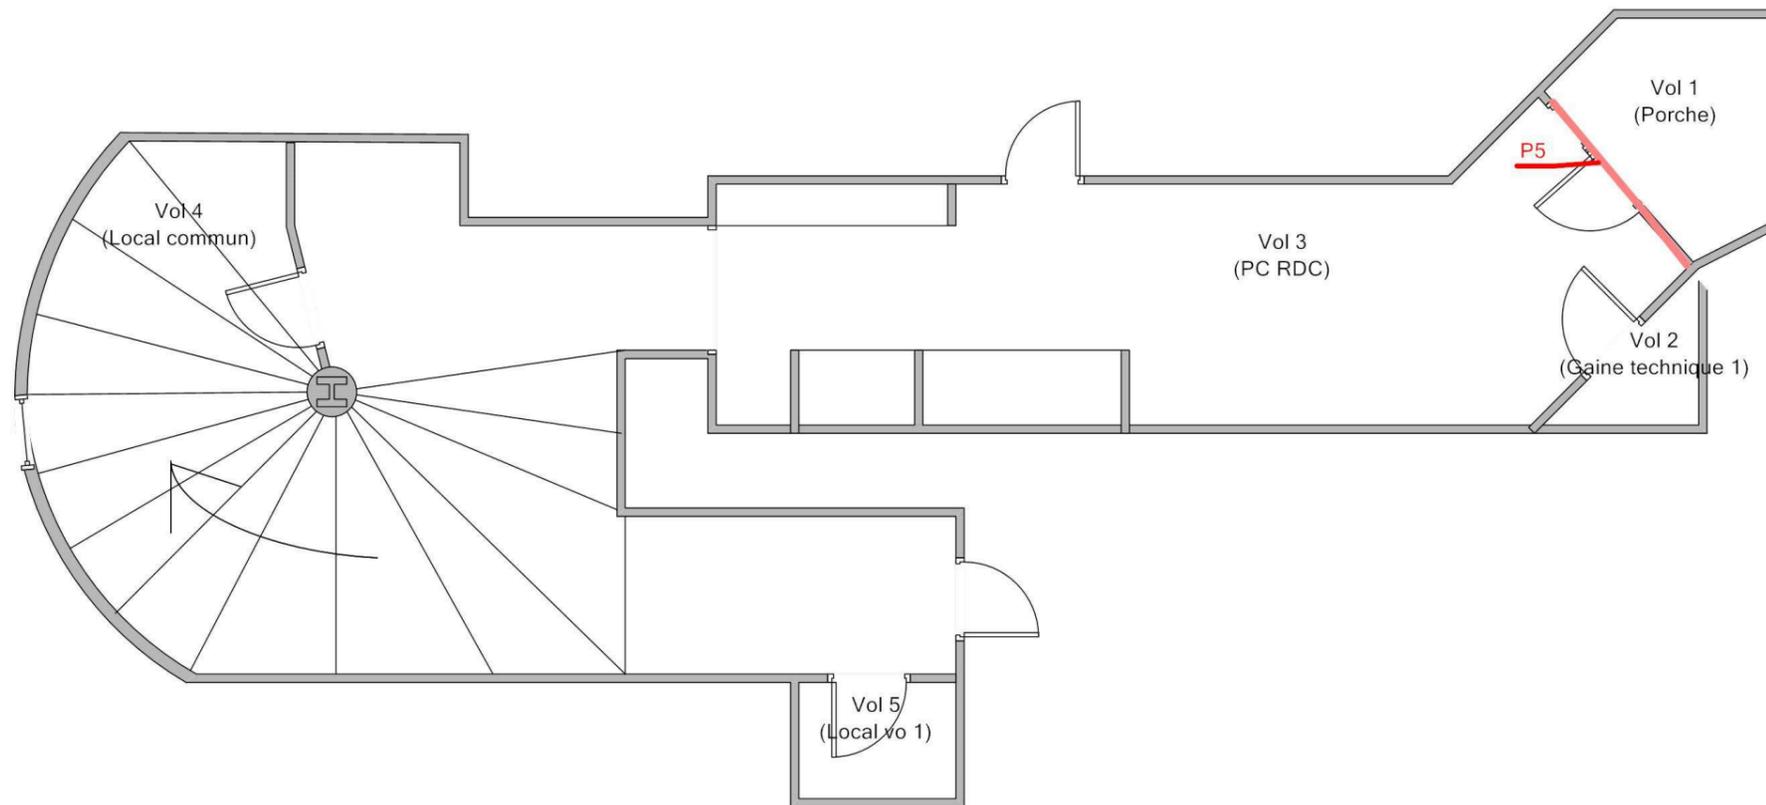
RDC - MPCA TOUTES CATÉGORIES CONFONDUES

P5 : Mastic vitrier
-------------------------------------------------------------------------------------	---------------------

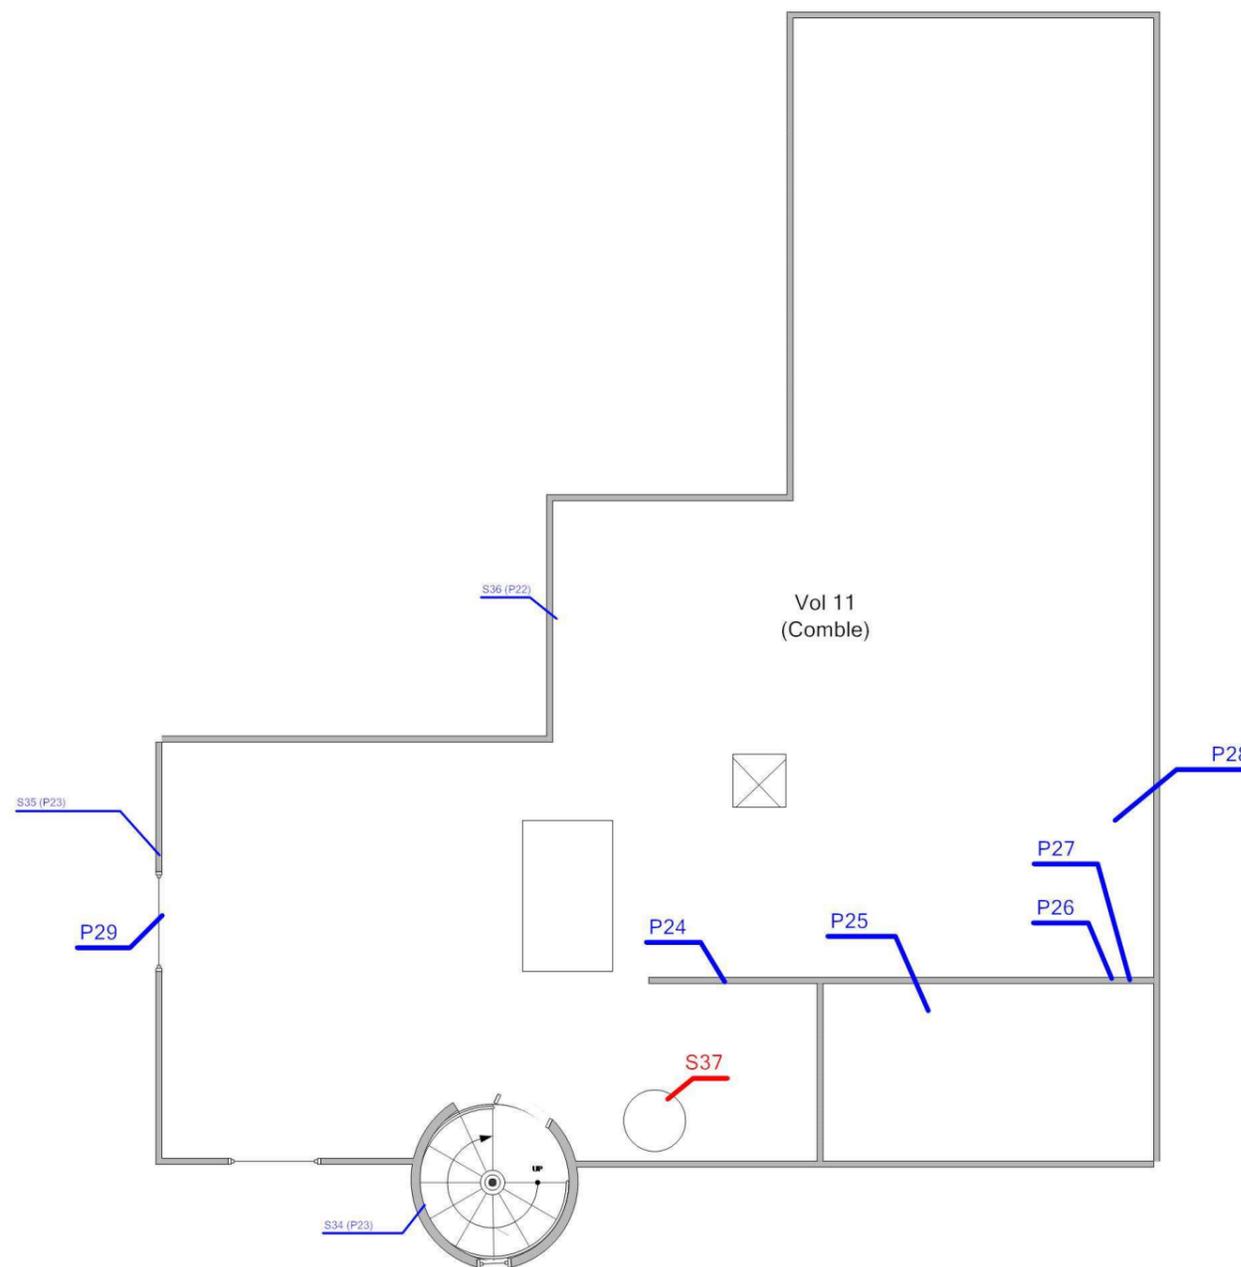
COMBLES - PLAN DE REPÉRAGE - ACTIONS MENÉES

Localisation dun prélèvement
	Localisation dun sondage négatif
	Localisation dun sondage positif

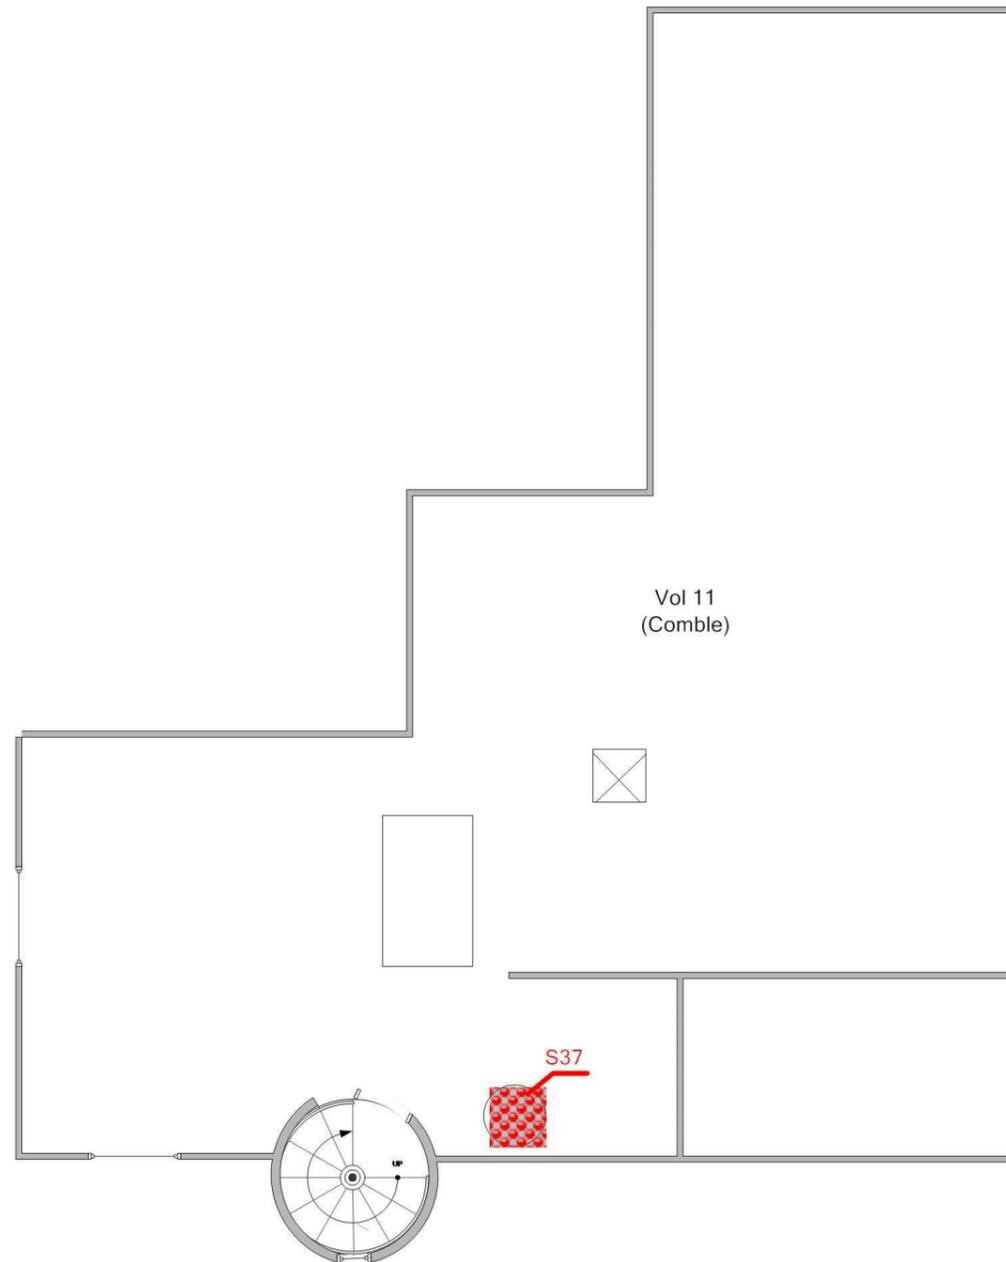
COMBLES - MPCA TOUTES CATÉGORIES CONFONDUES

S37: Conduit en fibres-ciment

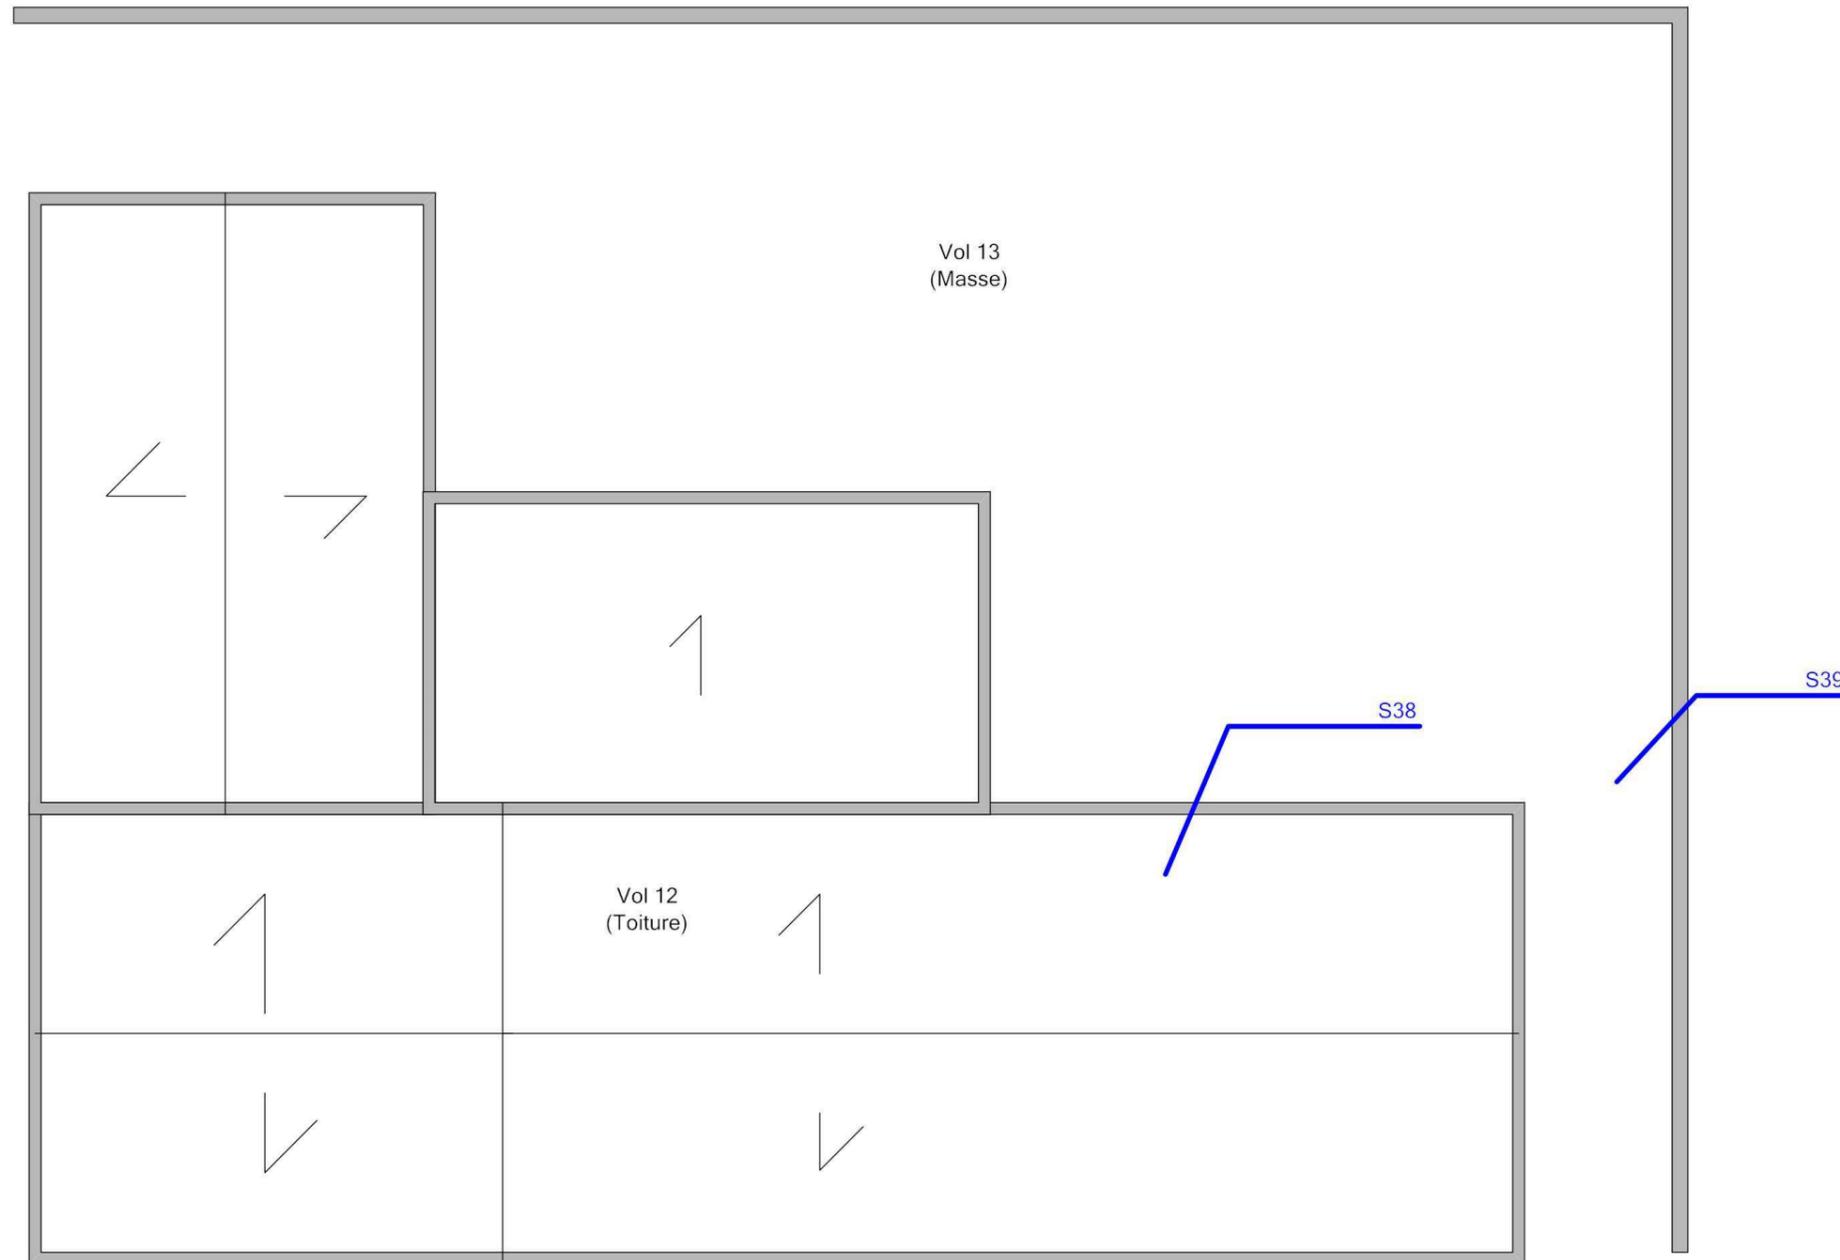
MASSE - PLAN DE REPÉRAGE - ACTIONS MENÉES

Localisation d'un sondage négatif

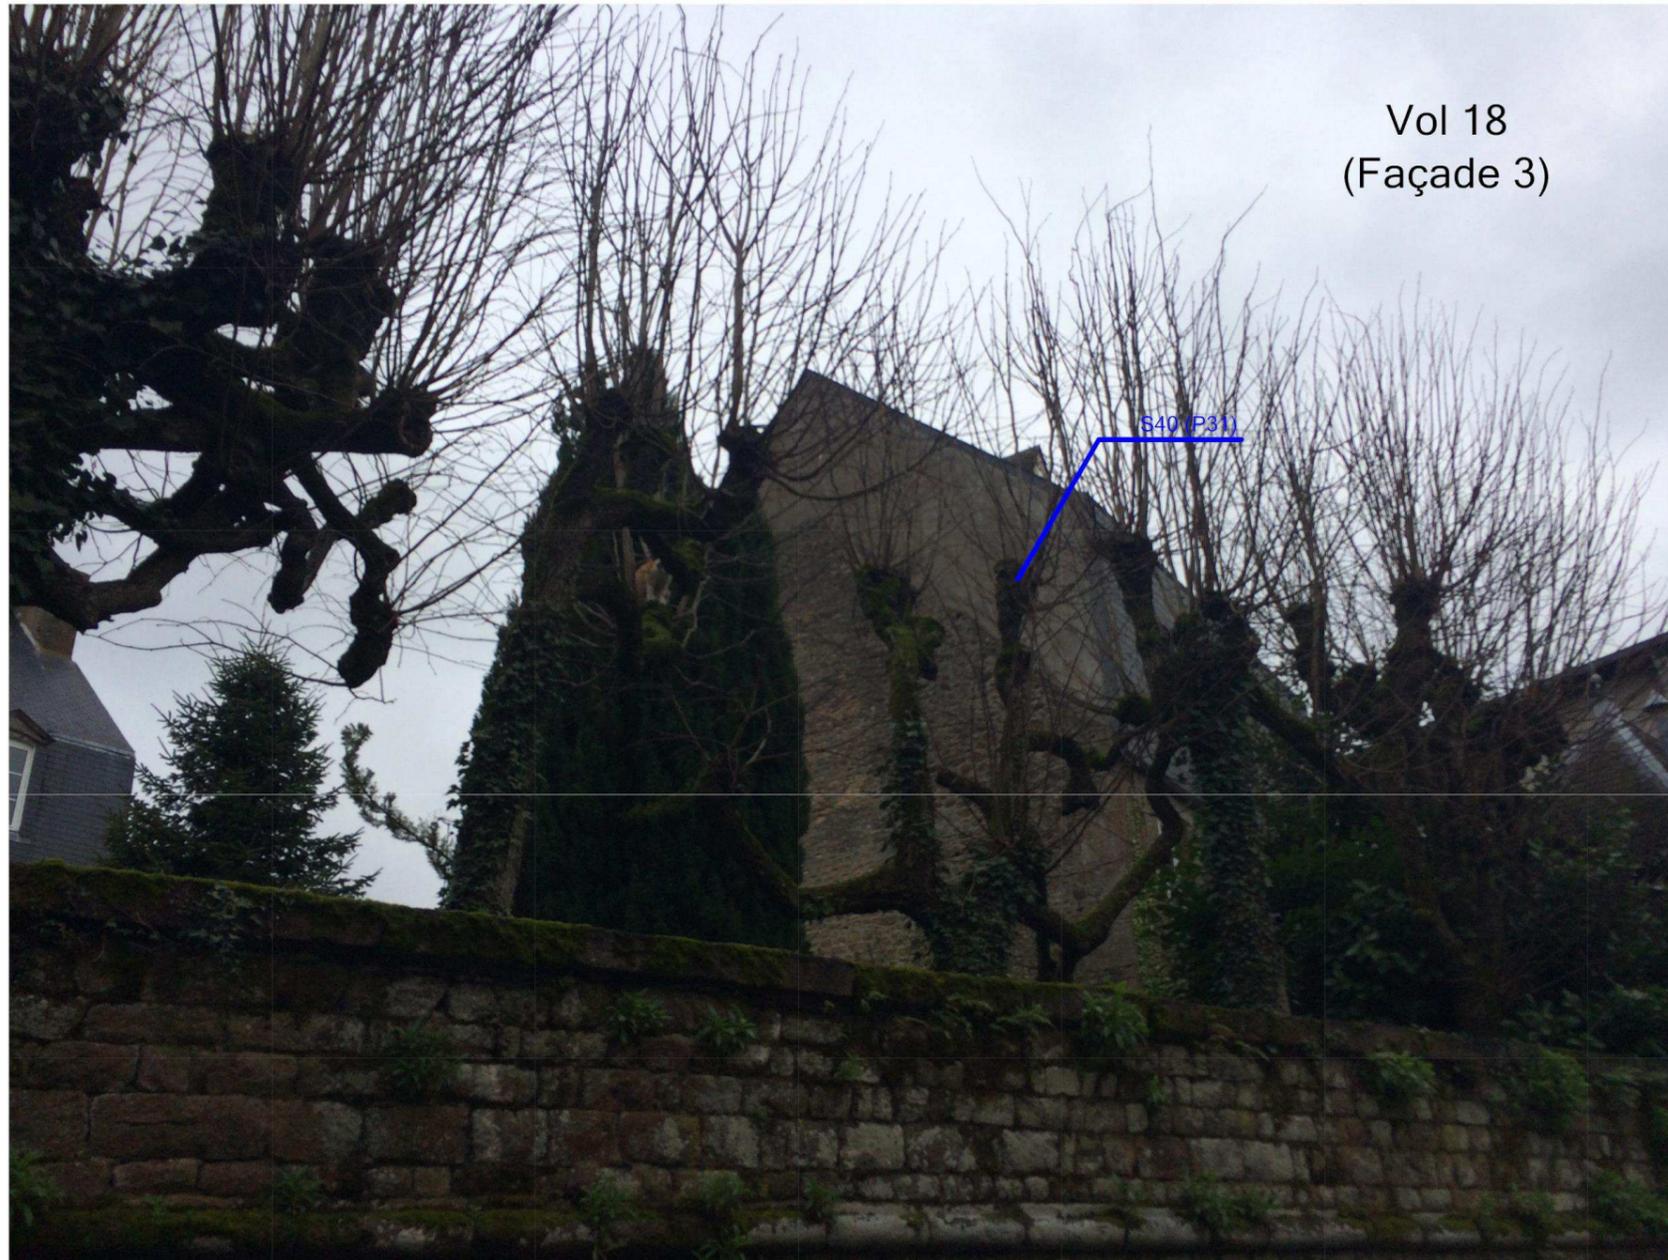
FAÇADE 3 - PLAN DE REPÉRAGE - ACTIONS MENÉES

S	Localisation dun sondage négatif
---	----------------------------------

Vol 18
(Façade 3)

S40 (P31)
