## Rapport de mission de repérage des matériaux et produits contenant de l'amiante avant travaux

| Adresse : | LA LEVRIE |
| CP - Ville : | 53160 HAMBERS |
| Désignation : | Bâtiment composé de 2 cages et de 2 étages |

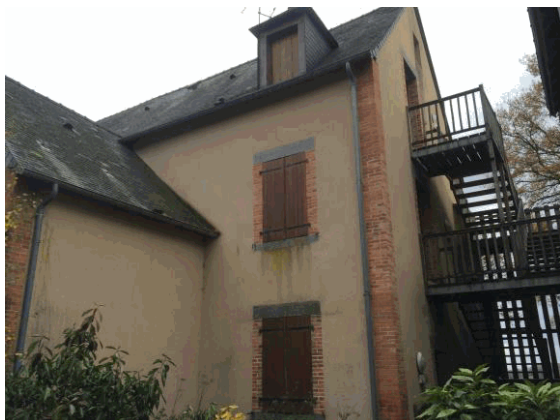
| Plan | Localisation | Composant | Partie composant | Descriptif de l'action menée | | | | Laboratoire | | | Conclusion |
|---|---|---|---|---|---|---|---|---|---|---|---|
| masse | Vol 2 (façades) | Murs | Joint et dilatation | S2 | Réalisation d'un prélèvement | joint briquettes<br>de parement -<br>tous angles et<br>menuiseries | 002QW000<br>036 n°1 - 1 | P1 | Matériau compact beige<br>hétérogène avec<br>poussières | Négatif | Négatif sur<br>analyse |

| Référence | Localisation | Action |
|---|---|---|
| 002QW000036 n°1 - 1 (P1) | masse - Vol 2<br>(facades) | Prélevement négatif |

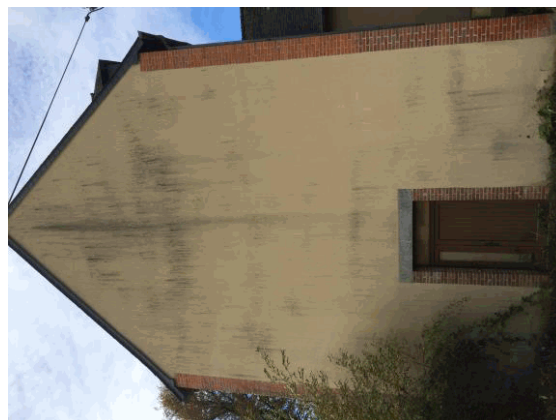
| Plan | Localisation | Composant | Partie composant | Descriptif de l'action menée | | | | Laboratoire | | | Conclusion |
|---|---|---|---|---|---|---|---|---|---|---|---|
| masse | Vol 2 (façades) | Murs | Enduits projetés | P2 | Réalisation d'un<br>prélèvement | enduit courant | 002QW000<br>036 n°2 - 1 | P2 | Enduit beige en vrac avec<br>poussières | Négatif | Négatif sur<br>analyse |

| Référence | Localisation | Action |
|---|---|---|
| 002QW000036 n°2 - 1 (P2) | masse - Vol 2<br>(facades) | Prélevement négatif |

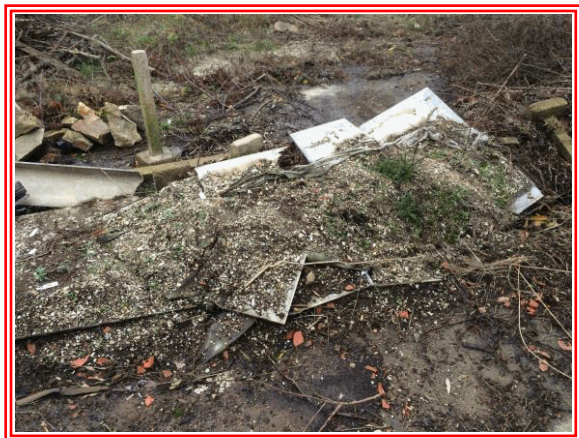
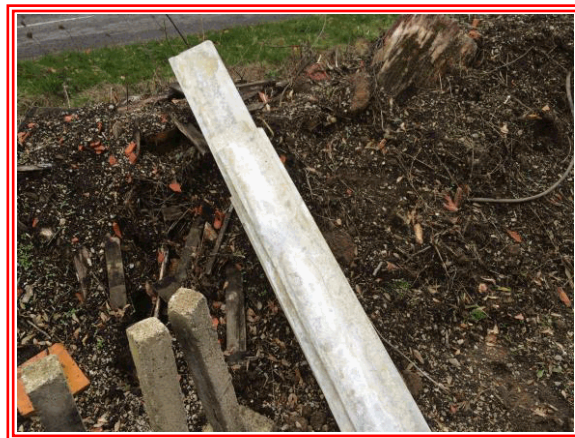
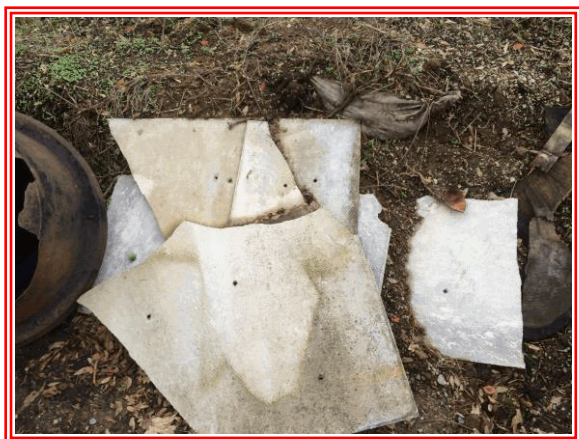
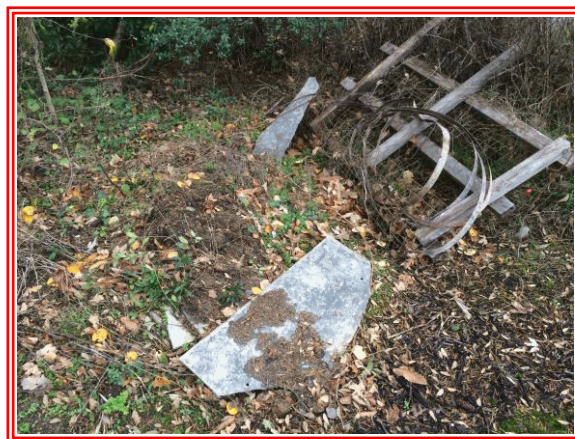
| Localisation | Catégorie | Composant | Partie de composant | Sur avis / réf pré. |
|---|---|---|---|---|
| Vol 3 (extérieurs) | Conduits, canalisations et équipements | Conduit fluide non identifié | Conduit en fibres-ciment | S3 |

| Plan | Localisation | Composant | Partie composant | Descriptif de l'action menée | | | | Laboratoire | | | Conclusion |
|---|---|---|---|---|---|---|---|---|---|---|---|
| masse | Vol 3 (extérieurs) | Conduit fluide non identifié | Conduit en fibres-ciment | S3 | Réalisation d'un sondage | morceaux<br>epars de fibro<br>ciment sur<br>terrain -<br>localisation non<br>exhaustive | 002QW000<br>036 n°4 - 2<br>-<br>002QW000<br>036 n°4 - 4<br>-<br>002QW000<br>036 n°4 - 6<br>-<br>002QW000<br>036 n°4 - 8 | | | | Présence sur<br>jugement<br>personnel de<br>l'opérateur de<br>repérage |

| Référence | Localisation | Action |
|---|---|---|
| 002QW000036 n°4 - 2 (A3) | masse - Vol 3<br>(extérieurs) | Présence sur décision de l'opérateur de repérage |
