## Rapport de mission de repérage des matériaux et produits contenant de l'amiante avant travaux

| Adresse : | RUE PRINCIPALE |
| CP - Ville : | 53410 LE BOURGNEUF LA FORET |
| Désignation : | Bâtiment composé de 1 cage et de 1 étage |

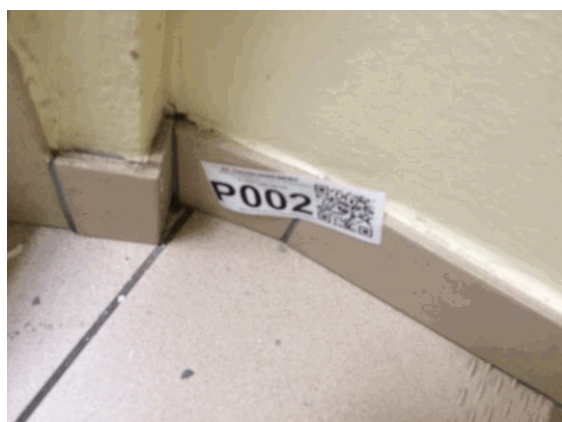
002LQ000975 n°2 - 1 (P2)

| Plan | Localisation | Composant | Partie composant | Descriptif de l'action menée | | | | Laboratoire | | | Conclusion |
|---|---|---|---|---|---|---|---|---|---|---|---|
| Etages | Vol 1 (PC RDC) | Revêtement de mur | Colle de carrelage (plinthe) | P2 | Réalisation d'un prélèvement | Plinthe carrelage beige | 002LQ0009<br>75 n°2 - 1 -<br>002LQ0009<br>75 n°2 - 2 | P2 | Colle grise + matériau beige | Négatif | Négatif sur analyse |

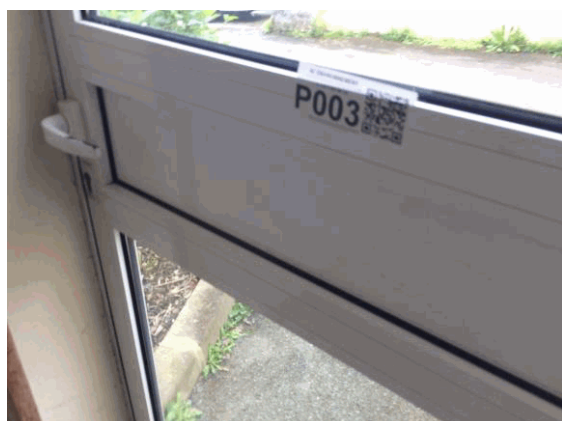
002LQ000975 n°3 - 1 (P3)

| Plan | Localisation | Composant | Partie composant | Descriptif de l'action menée | | | | Laboratoire | | | Conclusion |
|---|---|---|---|---|---|---|---|---|---|---|---|
| Etages | Vol 1 (PC RDC) | Menuiseries | Joints d'étanchéité | P3 | Réalisation d'un prélèvement | Ensemble des joints porte d'entrée | 002LQ0009<br>75 n°3 - 1 -<br>002LQ0009<br>75 n°3 - 2 | P3 | Matériau souple noir avec poussières | Négatif | Négatif sur analyse |

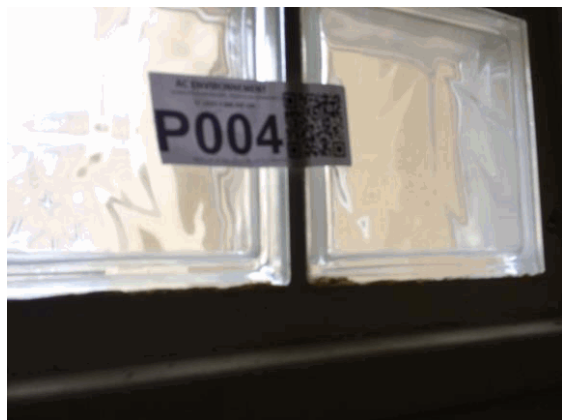
002LQ000975 n°4 - 1 (P4)

| Plan | Localisation | Composant | Partie composant | Descriptif de l'action menée | | | | Laboratoire | | | Conclusion |
|---|---|---|---|---|---|---|---|---|---|---|---|
| Etages | Vol 1 (PC RDC) | Murs et cloisons | Enduit ciment | P4 | Réalisation d'un prélèvement | Scellement carreaux de verre | 002LQ0009<br>75 n°4 - 1 -<br>002LQ0009<br>75 n°4 - 2 | P4 | Enduit gris en vrac hétérogène + peinture | Négatif | Négatif sur analyse |

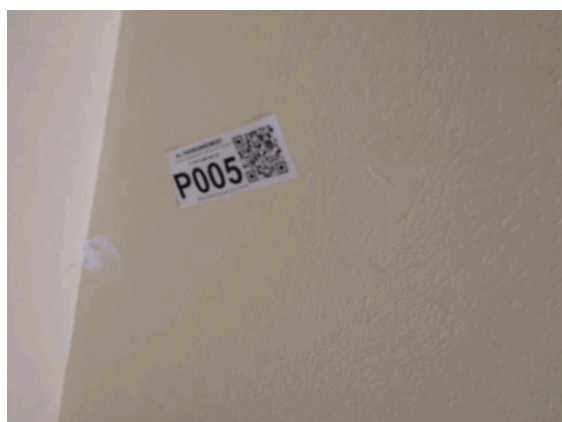
002LQ000975 n°5 - 1 (P5)

| Plan | Localisation | Composant | Partie composant | Descriptif de l'action menée | | | | Laboratoire | | | Conclusion |
|---|---|---|---|---|---|---|---|---|---|---|---|
| Etages | Vol 1 (PC RDC) | Cloisons légères ou préfabriquées | Jonction entre panneaux préfabriqués | P5 | Réalisation d'un prélèvement | Plaques de plâtre | 002LQ0009<br>75 n°5 - 1 -<br>002LQ0009<br>75 n°5 - 2 | P5 | Enduit plâtreux blanc en vrac non séparable + matériau plâtreux beige en vrac non séparable + peinture non séparable + carton non séparable | Négatif | Négatif sur analyse |

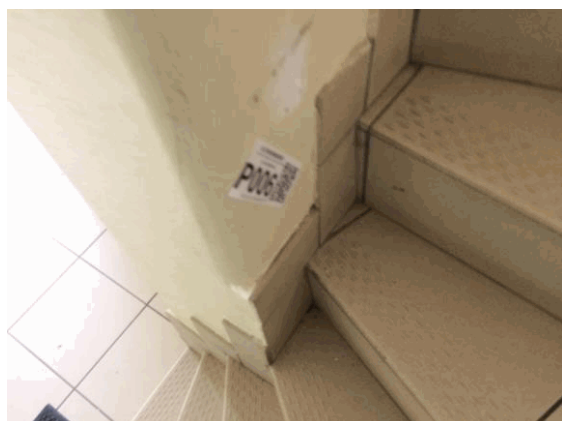
002LQ000975 n°6 - 1 (P6)

| | | | | Descriptif de l'action menée | | | | Laboratoire | | | Conclusion |
|---|---|---|---|---|---|---|---|---|---|---|---|
| Etages | Vol 1 (PC RDC) | Poteaux (périphériques et intérieurs) | Enduits projetés | P6 | Réalisation d'un prélèvement | Poteau | 002LQ0009<br>75 n°6 - 1 -<br>002LQ0009<br>75 n°6 - 2 | P6 | Enduit gris en vrac + matériau plâtreux blanc en vrac + peinture non séparable | Négatif | Négatif sur analyse |

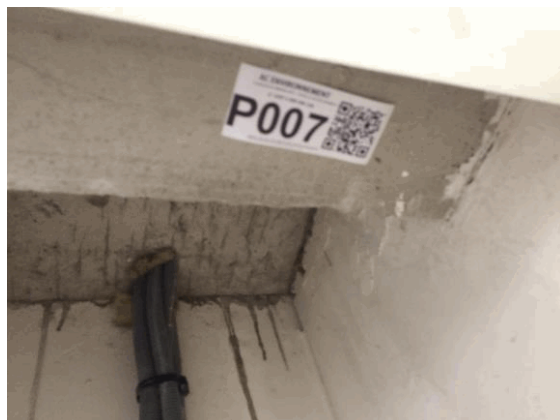
002LQ000975 n°7 - 1 (P7)

| | | | | Descriptif de l'action menée | | | | Laboratoire | | | Conclusion |
|---|---|---|---|---|---|---|---|---|---|---|---|
| Etages | Vol 1 (PC RDC) | Murs et cloisons | Enduit ciment | P7 | Réalisation d'un prélèvement | Sur poutre béton | 002LQ0009<br>75 n°7 - 1 -<br>002LQ0009<br>75 n°7 - 2 | P7 | Enduit compact gris hétérogène | Négatif | Négatif sur analyse |

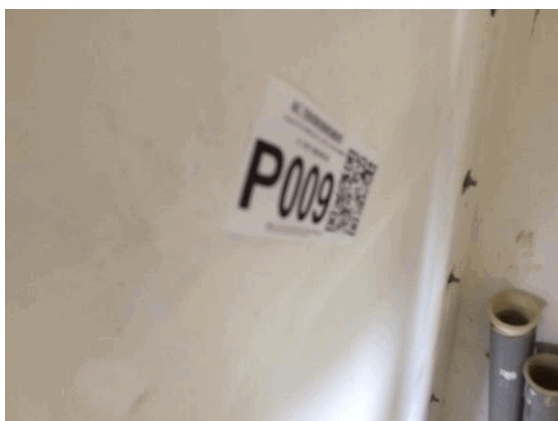
002LQ000975 n°9 - 1 (P9)

| | | | | Descriptif de l'action menée | | | | Laboratoire | | | Conclusion |
|---|---|---|---|---|---|---|---|---|---|---|---|
| Etages | Vol 1 (PC RDC) | Murs et cloisons | Enduit plâtre | P9 | Réalisation d'un prélèvement | Carreaux de plâtre | 002LQ0009<br>75 n°9 - 1 -<br>002LQ0009<br>75 n°9 - 2 | P9 | Enduit plâtreux blanc en vrac non séparable + peinture non séparable | Négatif | Négatif sur analyse |

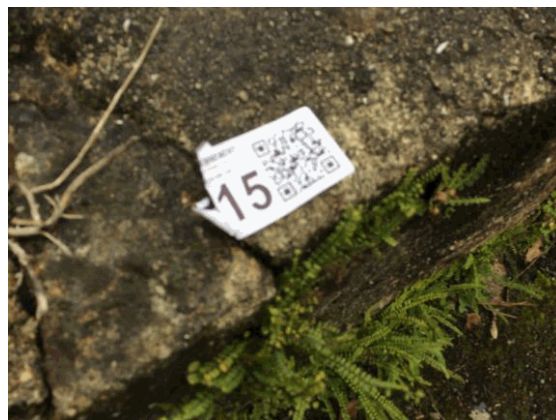
002LQ000975 n°15 - 1 (P15)

| | | | | Descriptif de l'action menée | | | | Laboratoire | | | Conclusion |
|---|---|---|---|---|---|---|---|---|---|---|---|
| Masse | Vol 4 (Masse) | Murs et cloisons | Joint de scellement | P15 | Réalisation d'un prélèvement | Scellement pierres | 002LQ0009<br>75 n°15 - 1 -<br>-<br>002LQ0009<br>75 n°15 - 2 | P15 | Matériau gris hétérogène avec poussières | Négatif | Négatif sur analyse |

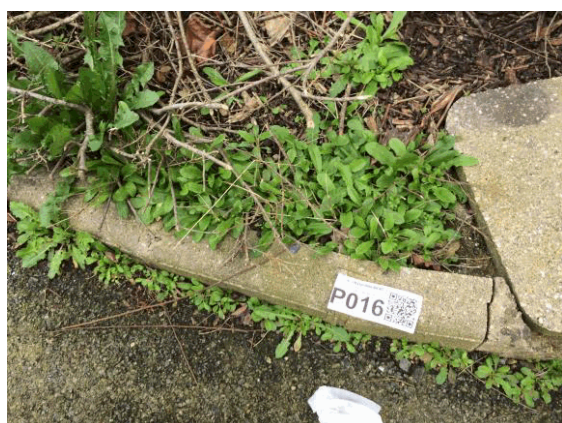
| Référence | Localisation | Action |
|---|---|---|
| 002LQ000975 n°16 - 2 (P16) | Masse - Vol 4<br>(Masse) | Prélèvement négatif |

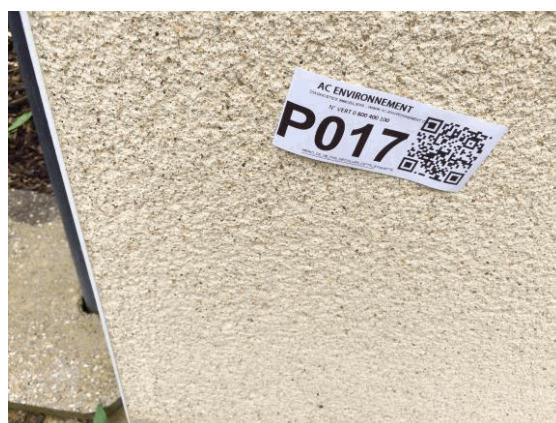
002LQ000975 n°17 - 1 (P17)

| Plan | Localisation | Composant | Partie composant | Descriptif de l'action menée | | | | Laboratoire | | | Conclusion |
|---|---|---|---|---|---|---|---|---|---|---|---|
| Façade 1 | Vol 6 (Façade 1) | Murs | Enduits projetés | P17 | Réalisation d'un prélèvement | Courant, beige | 002LQ0009<br>75 n°17 - 1<br>-<br>002LQ0009<br>75 n°17 - 2 | P17 | Enduit beige en vrac hétérogène + peinture non séparable | Négatif | Négatif sur analyse |

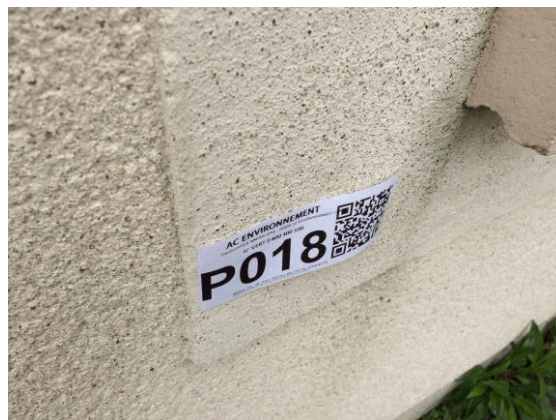
002LQ000975 n°18 - 1 (P18)

| Plan | Localisation | Composant | Partie composant | Descriptif de l'action menée | | | | Laboratoire | | | Conclusion |
|---|---|---|---|---|---|---|---|---|---|---|---|
| Façade 1 | Vol 6 (Façade 1) | Murs | Enduits projetés | P18 | Réalisation d'un prélèvement | Contours menuiseries | 002LQ0009<br>75 n°18 - 1<br>-<br>002LQ0009<br>75 n°18 - 2 | P18 | Enduit beige en vrac hétérogène | Négatif | Négatif sur analyse |

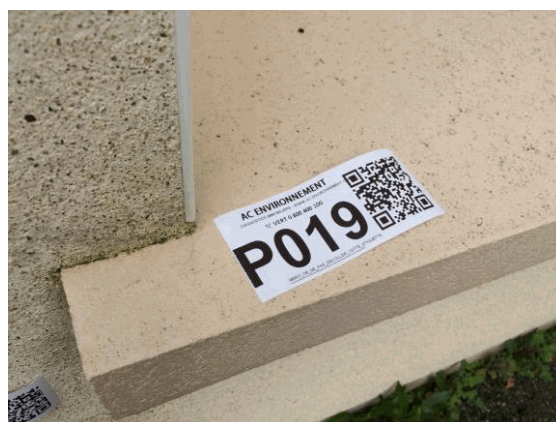
002LQ000975 n°19 - 1 (P19)

| Plan | Localisation | Composant | Partie composant | Descriptif de l'action menée | | | | Laboratoire | | | Conclusion |
|---|---|---|---|---|---|---|---|---|---|---|---|
| Façade 1 | Vol 6 (Façade 1) | Murs | Enduits projetés | P19 | Réalisation d'un prélèvement | Appuis menuiseries | 002LQ0009<br>75 n°19 - 1<br>-<br>002LQ0009<br>75 n°19 - 2 | P19 | Enduit gris hétérogène + peinture | Négatif | Négatif sur analyse |

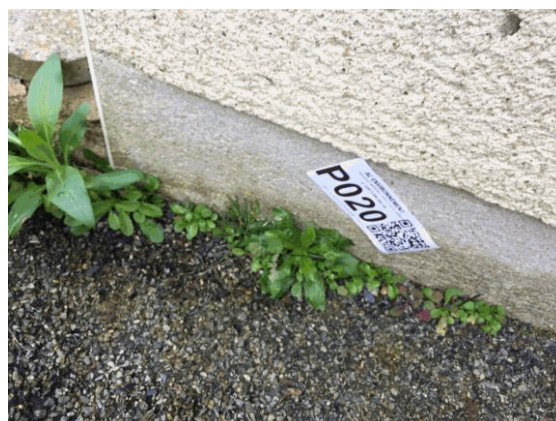
002LQ000975 n°20 - 1 (P20)

| Plan | Localisation | Composant | Partie composant | Descriptif de l'action menée | | | | Laboratoire | | | Conclusion |
|---|---|---|---|---|---|---|---|---|---|---|---|
| Façade 4 | Vol 9 (Façade 4) | Murs | Enduit ciment | P20 | Réalisation d'un prélèvement | Soubassement | 002LQ0009<br>75 n°20 - 1<br>-<br>002LQ0009<br>75 n°20 - 2 | P20 | Enduit gris en vrac hétérogène | Négatif | Négatif sur analyse |
