Rapport de mission de repérage des matériaux et produits de la liste A et B contenant de l'amiante à intégrer au Dossier Technique Amiante (DTA)

Adresse :	STE CATHERINE BAT A
CP - Ville :	53000 LAVAL
Référence client :	_0000900001_
Rapport émis le :	11/03/2016
Désignation :	Habitation (Parties communes) - Bâtiment composé de 3 cages et de 3 étages

A Désignation de l'immeuble		B Propriétaire / Donneur d'ordre	
Adresse du bien :	STE CATHERINE BAT A 53000 LAVAL	Propriétaire : O.P.H. MAYENNE HABITAT	Donneur d'ordre : O.P.H. MAYENNE HABITAT
Batiment :	Non communiqué	Adresse : 10 RUE AUGUSTE BEUNEUX - CS 62039 53020 LAVAL CEDEX 9	Adresse : 10 RUE AUGUSTE BEUNEUX - CS 62039 53020 LAVAL CEDEX 9
Etage :	Non communiqué		Ref donneur d'ordre : CVMAY01
Références client :	_0000900001_		
N° de lot :	Non communiqué - Non communiqué	Date commande : 01/03/2016	
Descriptif sommaire :	Bâtiment composé de 3 cages et de 3 étages	Date repérage : 01/03/2016	
		Représentant du donneur d'ordre : O.P.H. MAYENNE HABITAT	
Date de construction ou permis de construire :		Rapport émis le : 11/03/2016	
Fonction du bâtiment :	Habitation (Parties communes)		
C Opérateur de repérage		D Personne autorisant l'émissi

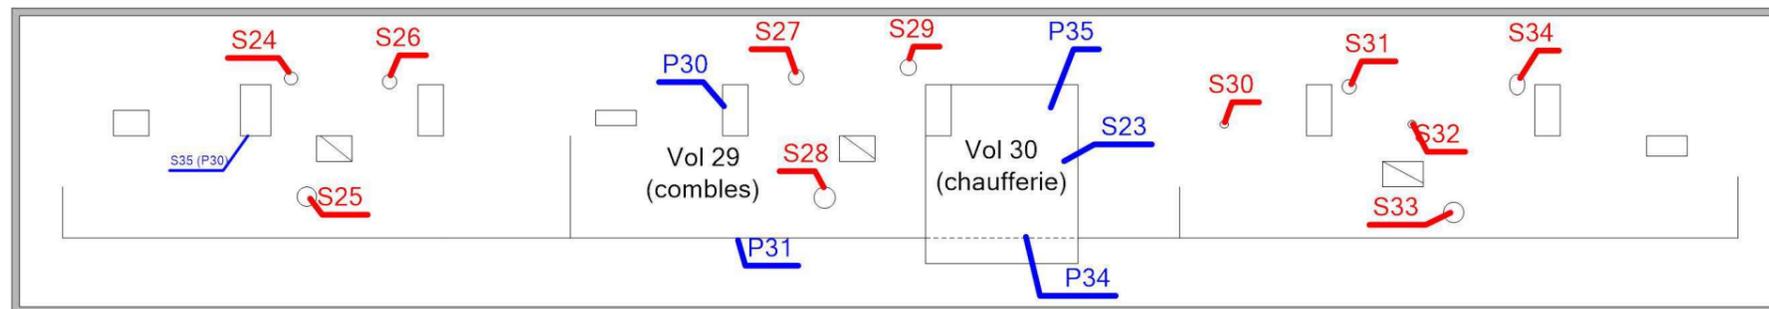
Localisation dun sondage positif

S25: Conduit en fibres-ciment
	S27: Conduit en fibres-ciment
	S24: Conduit en fibres-ciment
	S28: Conduit en fibres-ciment
	S26: Conduit en fibres-ciment
	S34: Conduit en fibres-ciment
	S33: Conduit en fibres-ciment
	S32: Conduit en fibres-ciment
	S31: Conduit en fibres-ciment
	S29: Conduit en fibres-ciment
	S30: Conduit en fibres-ciment

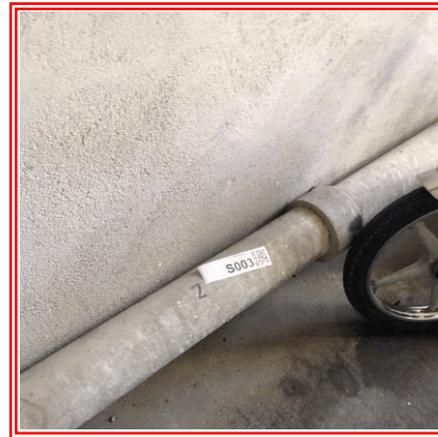
S3 - 1 (S3)

Réf commande :	002FH001400	Materiau :	Conduit en fibres-ciment
Réf mesure :	S3	Destination du local :	
Date évaluation :	01/03/2016	Local ou zone homogène :	Vol 12 (Local commun 2), Vol 11 (Entrée 2)
Batiment :

- a) Contrôler périodiquement que l'état de dégradation des matériaux et produits concernés ne s'aggrave pas et, le cas échéant, que leur protection demeure en bon état de conservation ;
- b) Rechercher, le cas échéant, les causes de dégradation et prendre les mesures appropriées pour les supprimer.

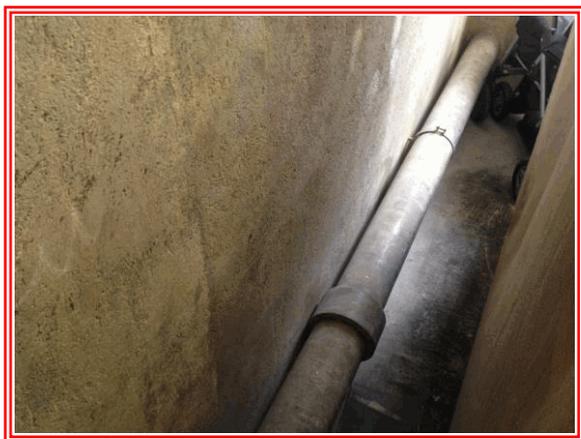
S36 - 1 (S36)

S36	S36: Conduit en fibres-ciment
-----	-------------------------------
