## Rapport de mission de repérage des matériaux et produits de la liste A et B contenant de l'amiante à intégrer au Dossier Technique Amiante (DTA)

| Adresse : | BROSSOLETTE |
| CP - Ville : | 53100 MAYENNE |
| Désignation : | Habitation (Parties communes) - Bâtiment composé de 1 cage et de 2 étages |

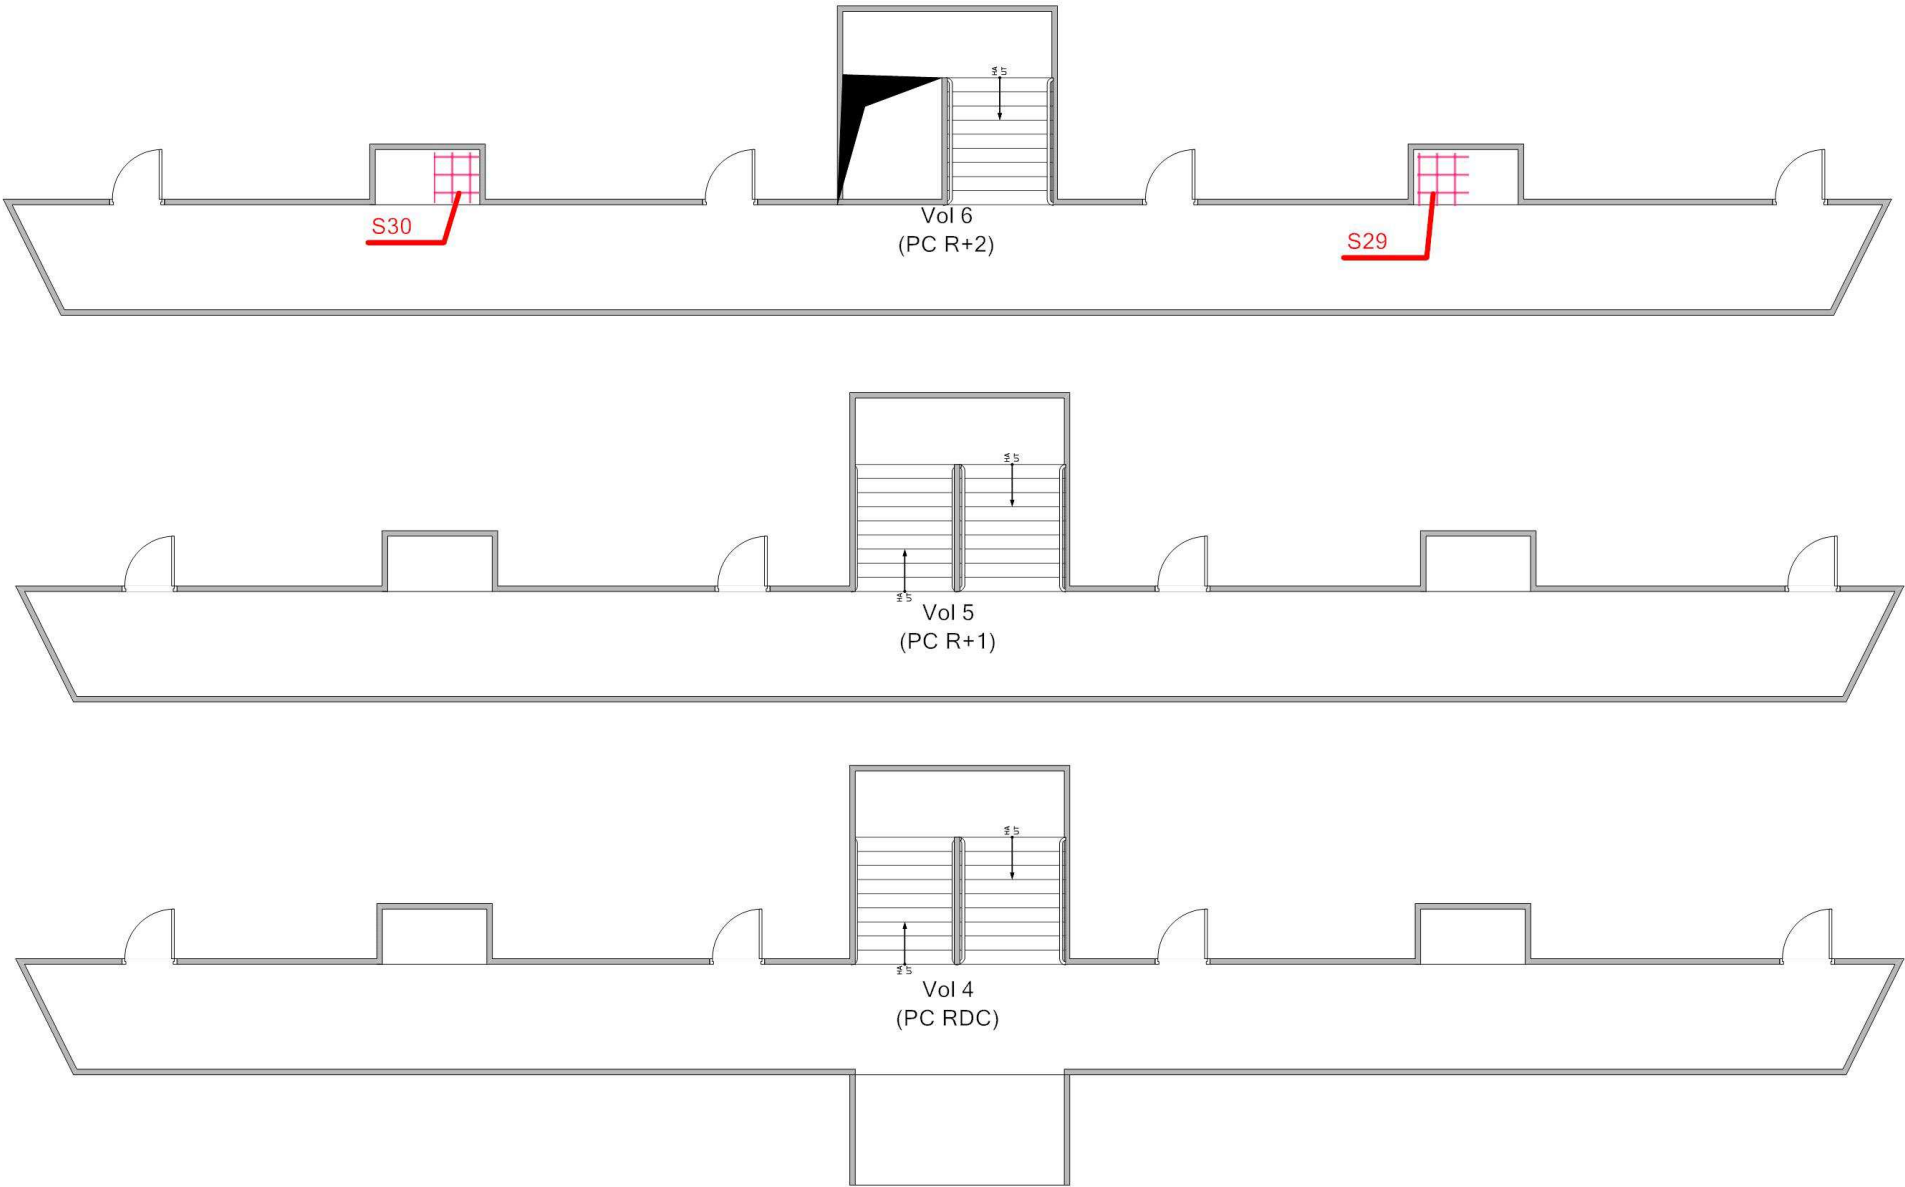
| COURSIVES - MPCA PLAFOND ET FAUX-PLAFONDS | | | | Référence:<br>002HD001180 |

| COURSIVES - MPCA PLAFOND ET FAUX-PLAFONDS | | | | Référence:<br>002HD001180 |
|---|--|---|---|---|
| | | | | S29: Panneaux fibre ciment collés |
| | | | | S30: Panneaux fibre ciment collés |

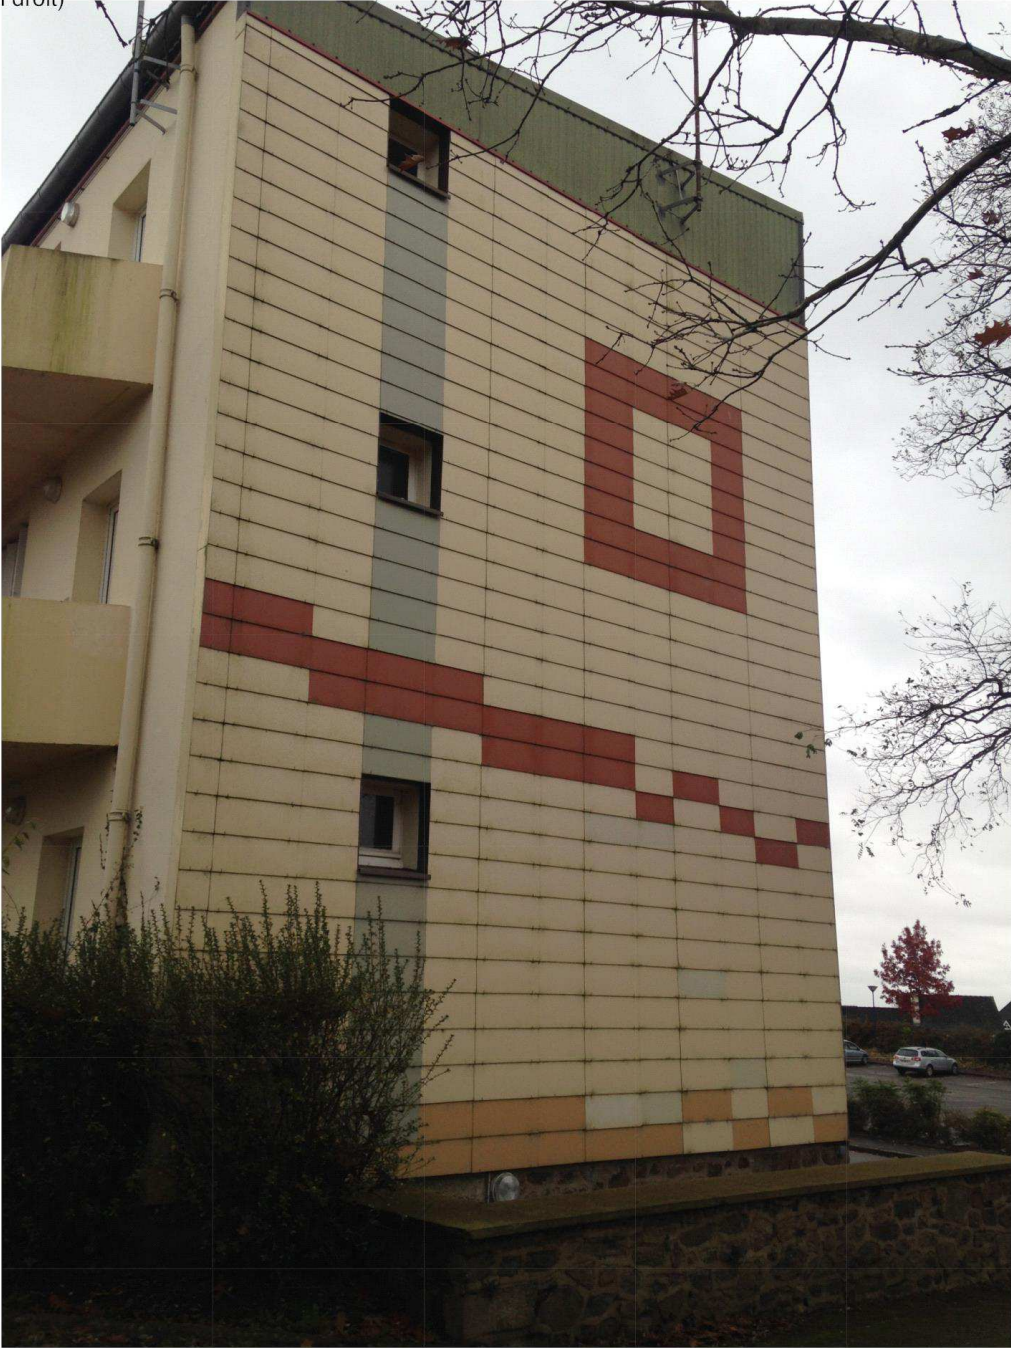
| PIGNON DROIT - PLAN DE REPÉRAGE - ACTIONS MENÉES | | | | Référence:<br>002HD001180 |

| Localisation | Matériau | Justification d'impossibilité technique |
|---|---|---|
| Vol 10<br>(Pignon droit) | | impossible de voir les matériaux présents sous le bardage |
