## Rapport de mission de repérage des matériaux et produits de la liste A et B contenant de l'amiante à intégrer au Dossier Technique Amiante (DTA)

| Adresse : | CITE PIERRE BROSSOLETTE |
| CP - Ville : | 53100 MAYENNE |
| Désignation : | Habitation (Parties communes) - Bâtiment composé de 2 cages et de 1 étage |

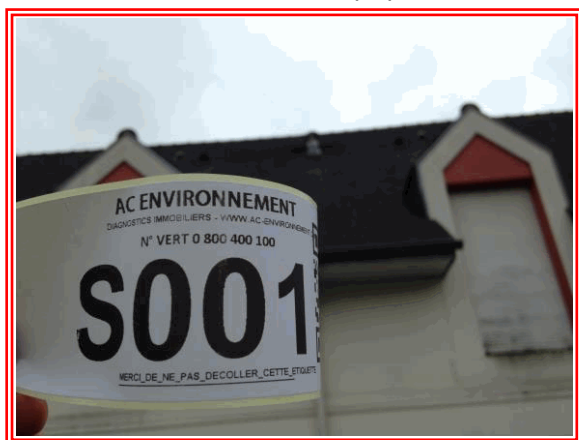
S1 - 1 (S1)

| | | | | | Descriptif de l'action menée | | | Laboratoire | | | Conclusion | Etat de conservation |
|---|---|---|---|---|---|---|---|---|---|---|---|---|
| Vol 1 (Toiture) | Toiture et étanchéité | Ardoises | Ardoises composites | B | S1 | | | | | | Présence sur jugement personnel de l'opérateur de repérage | EP |

| Réf commande : | 002HD001414 | Matériau : | Ardoises composites |

**Score EP** (Evaluation périodique) : Cette évaluation consiste à :

- a) Contrôler périodiquement que l'état de dégradation des matériaux et produits concernés ne s'aggrave pas et, le cas échéant, que leur protection demeure en bon état de conservation ;
- b) Rechercher, le cas échéant, les causes de dégradation et prendre les mesures appropriées pour les supprimer.
