Rapport de mission de repérage des matériaux et produits de la liste A et B contenant de l'amiante à intégrer au Dossier Technique Amiante (DTA)

Adresse :	ST NICOLAS "O"
CP - Ville :	53000 LAVAL
Référence client :	_0006500015_
Rapport émis le :	01/12/2016
Désignation :	Habitation (Parties communes) - Bâtiment composé de 3 cages et de 4 étages

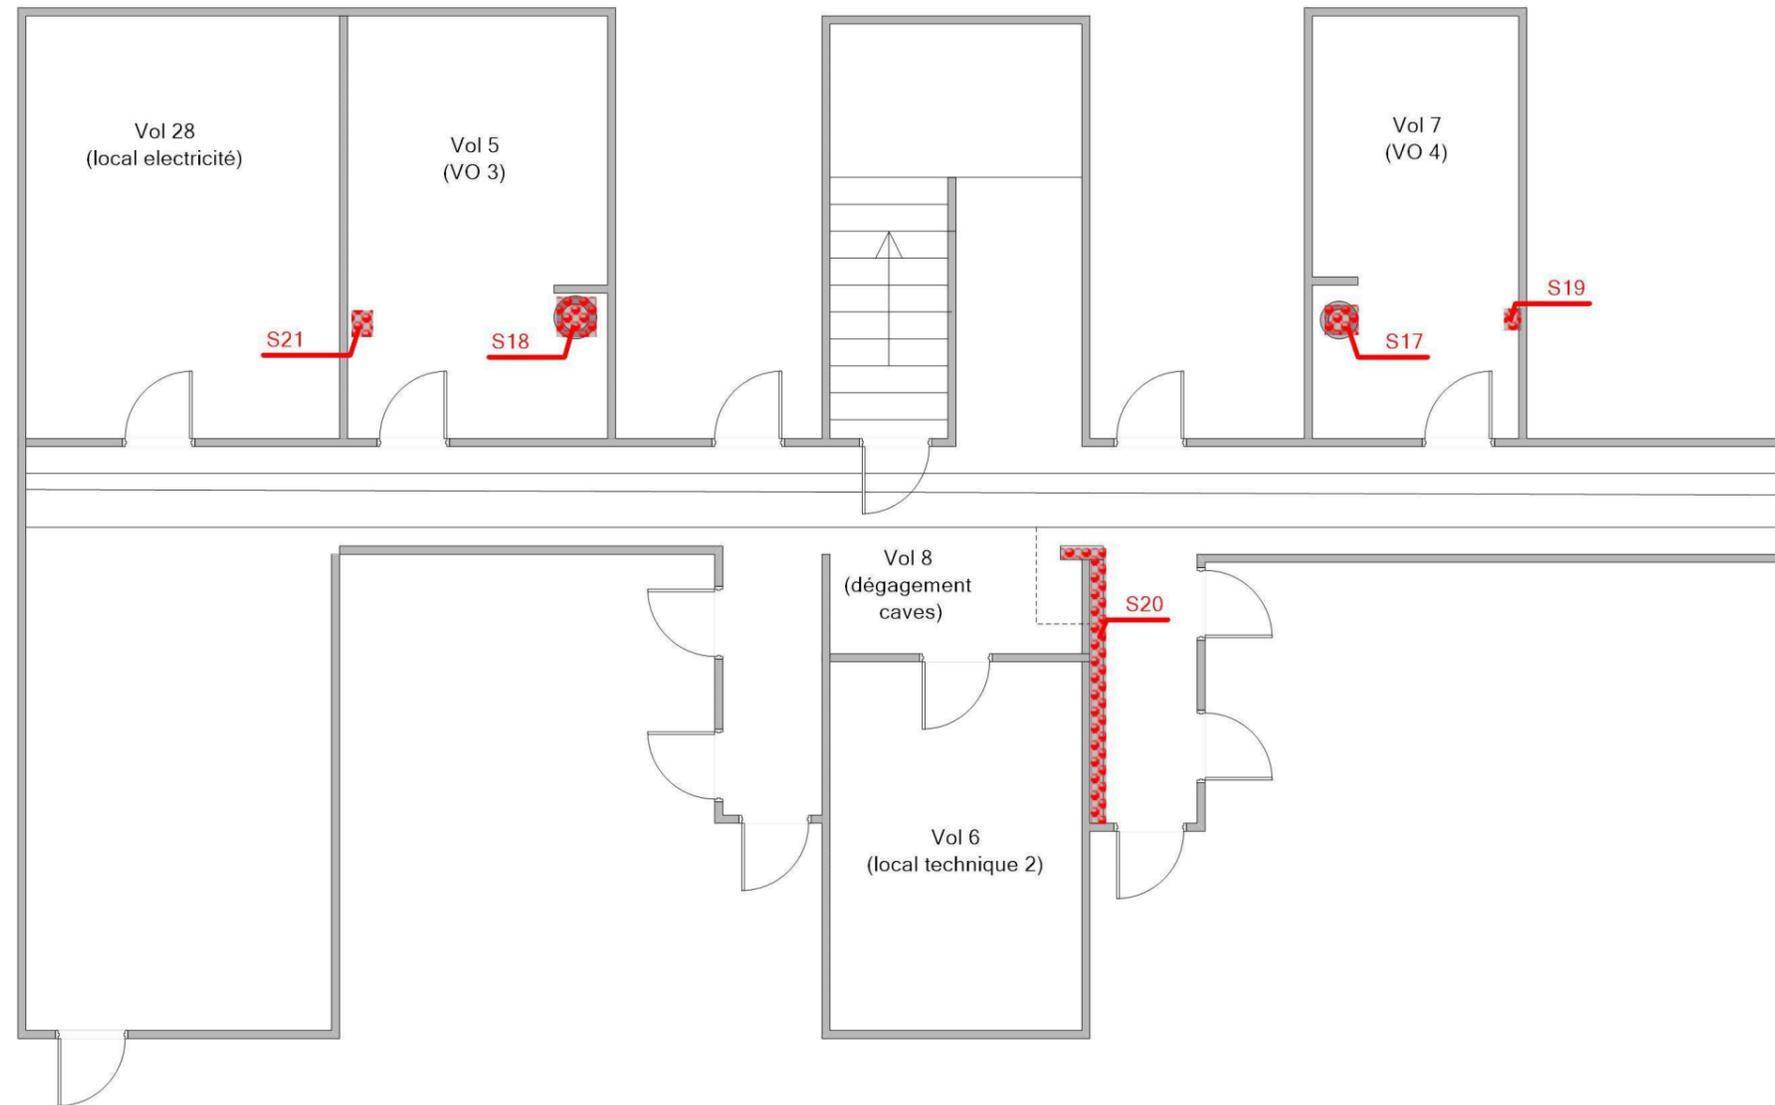
SOUS-SOL CAGE 19 - MPCA TOUTES CATÉGORIES CONFONDUES

S19: Conduit en fibres-ciment
	S21: Conduit en fibres-ciment
	S20: Conduit en fibres-ciment
	S18: Conduit en fibres-ciment
	S17: Conduit en fibres-ciment

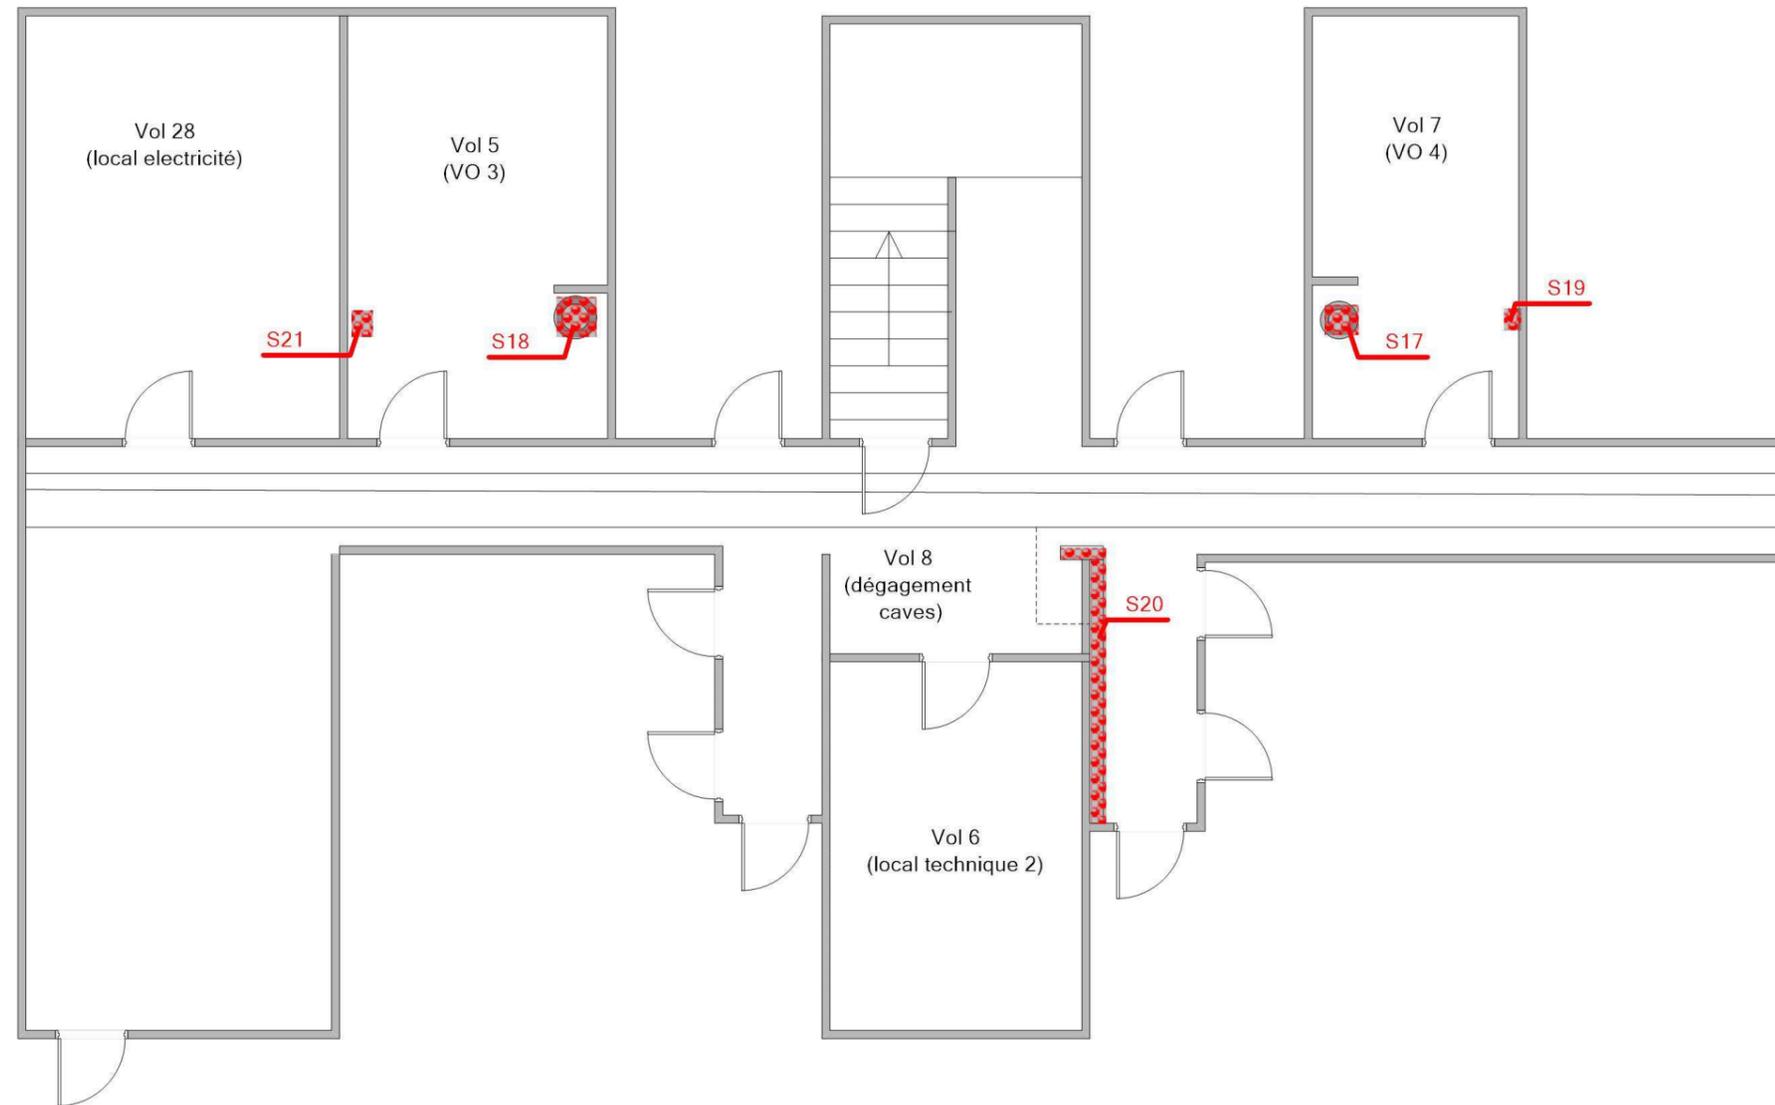
SOUS-SOL CAGE 19 - MPCA CONDUITS, CANALISATIONS ET ÉQUIPEMENTS

S19: Conduit en fibres-ciment
	S21: Conduit en fibres-ciment
	S20: Conduit en fibres-ciment
	S18: Conduit en fibres-ciment
	S17: Conduit en fibres-ciment

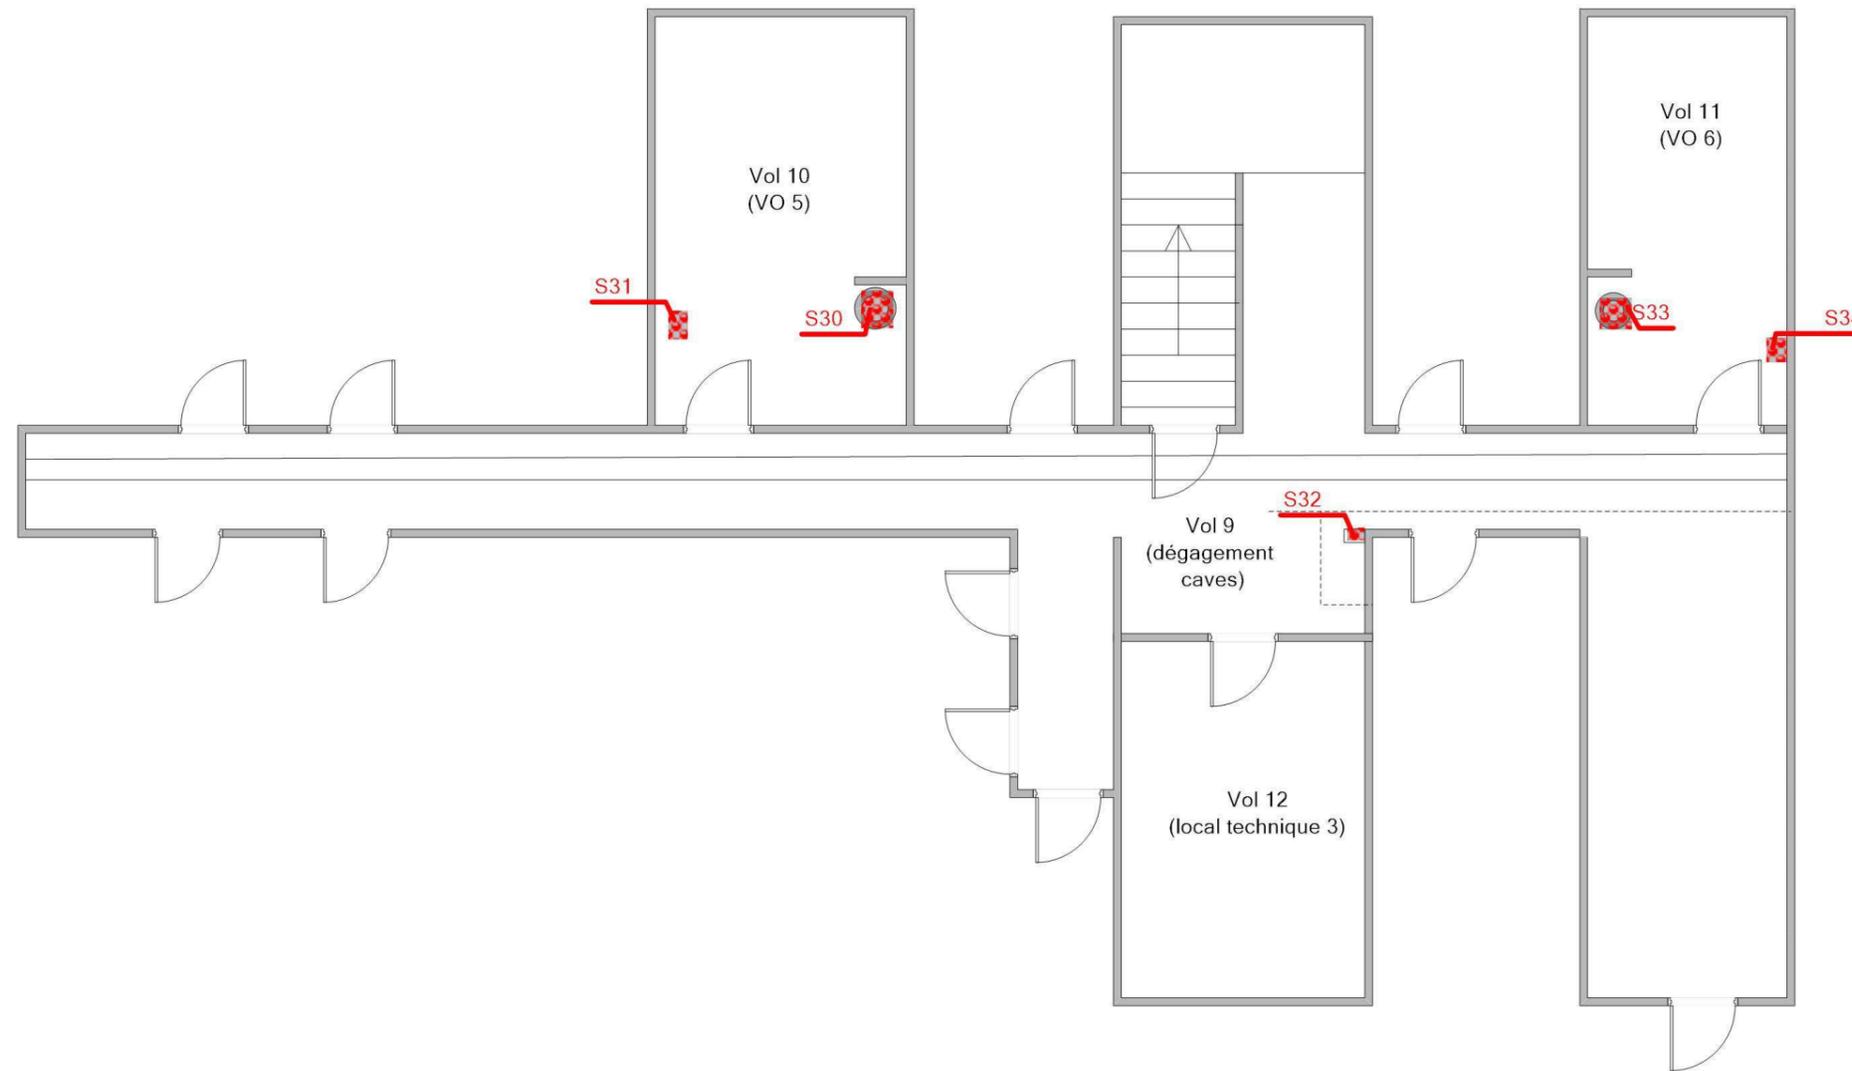
SOUS-SOL CAGE 23 - MPCA TOUTES CATÉGORIES CONFONDUES

S34: Conduit en fibres-ciment
	S32: Conduit en fibres-ciment
	S31: Conduit en fibres-ciment
	S30: Conduit en fibres-ciment
	S33: Conduit en fibres-ciment

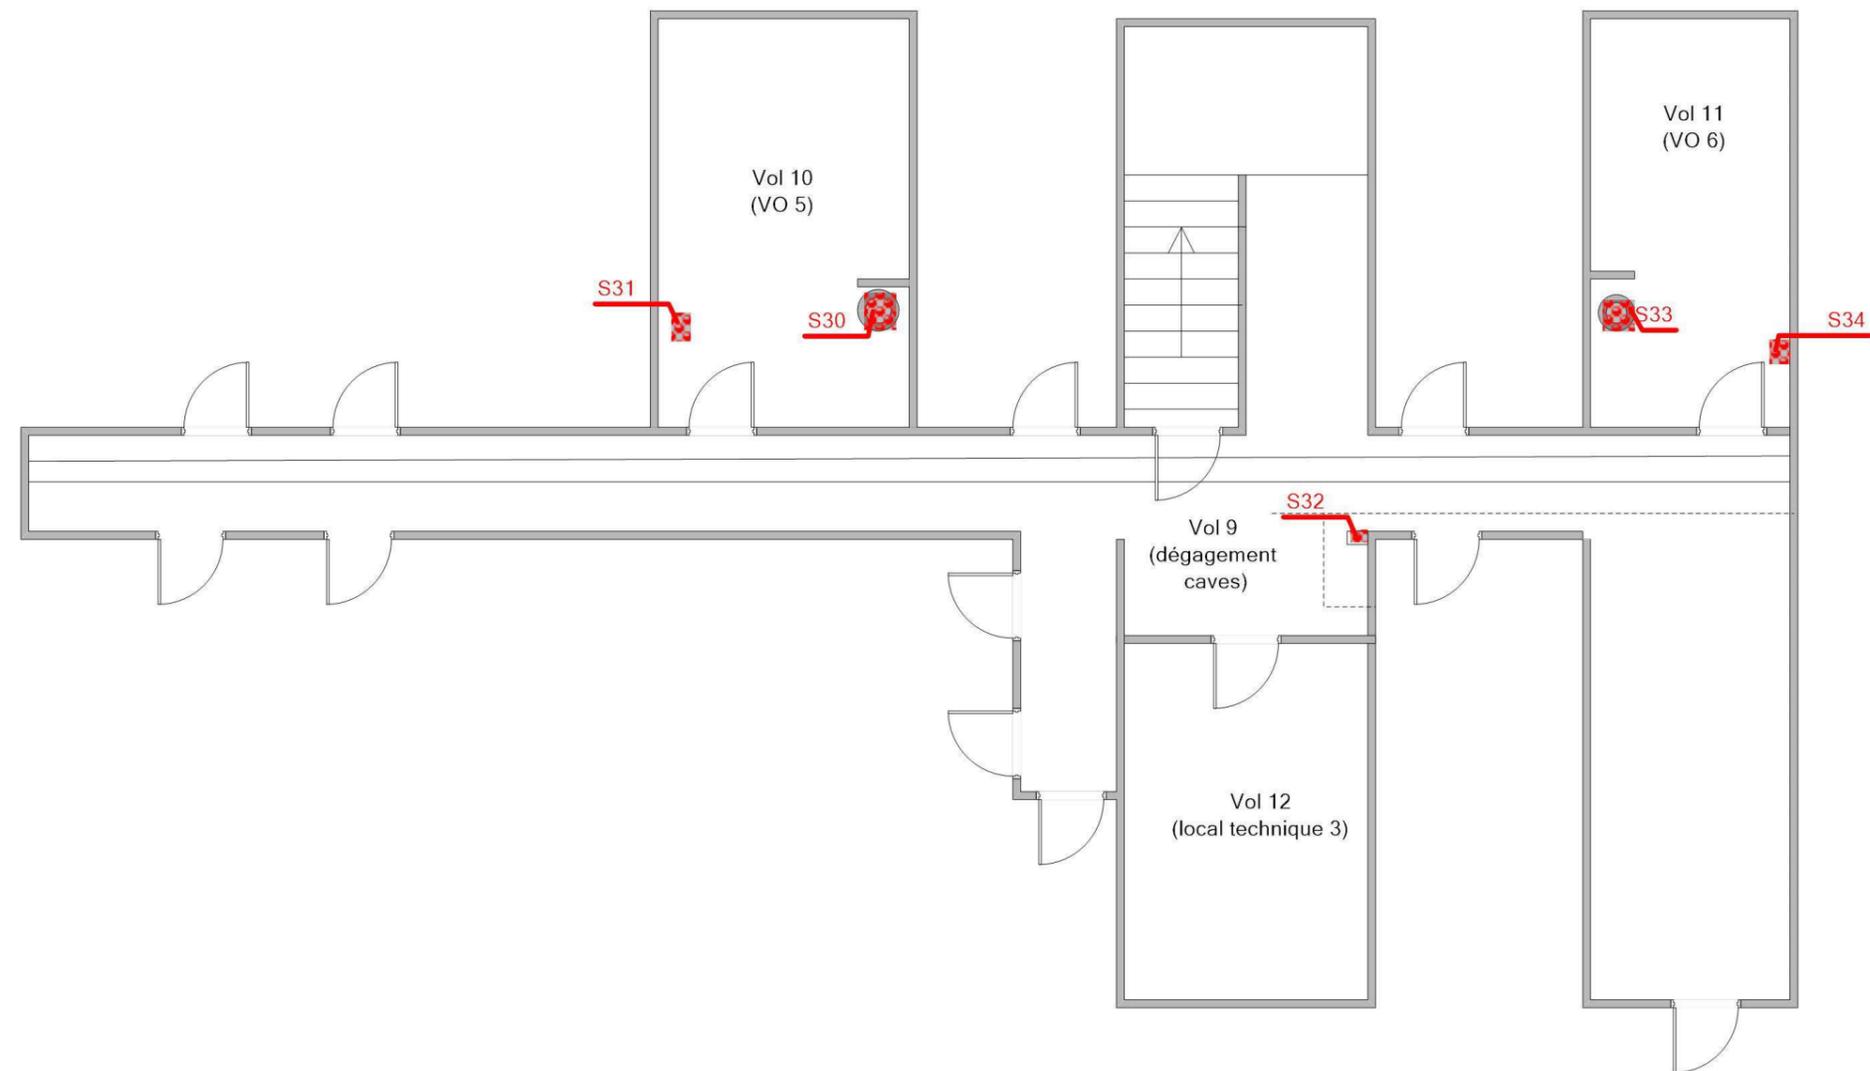
SOUS-SOL CAGE 23 - MPCA CONDUITS, CANALISATIONS ET ÉQUIPEMENTS

S34: Conduit en fibres-ciment
	S32: Conduit en fibres-ciment
	S31: Conduit en fibres-ciment
	S30: Conduit en fibres-ciment
	S33: Conduit en fibres-ciment
