Rapport de mission de repérage des matériaux et produits de la liste A et B contenant de l'amiante à intégrer au Dossier Technique Amiante (DTA)

Adresse :	GUTENBERG RTE D'ARON
CP - Ville :	53100 MAYENNE
Référence client :	_0006700003_
Rapport émis le :	27/12/2016
Désignation :	Habitation (Parties communes) - Bâtiment composé de 3 cages et de 3 étages

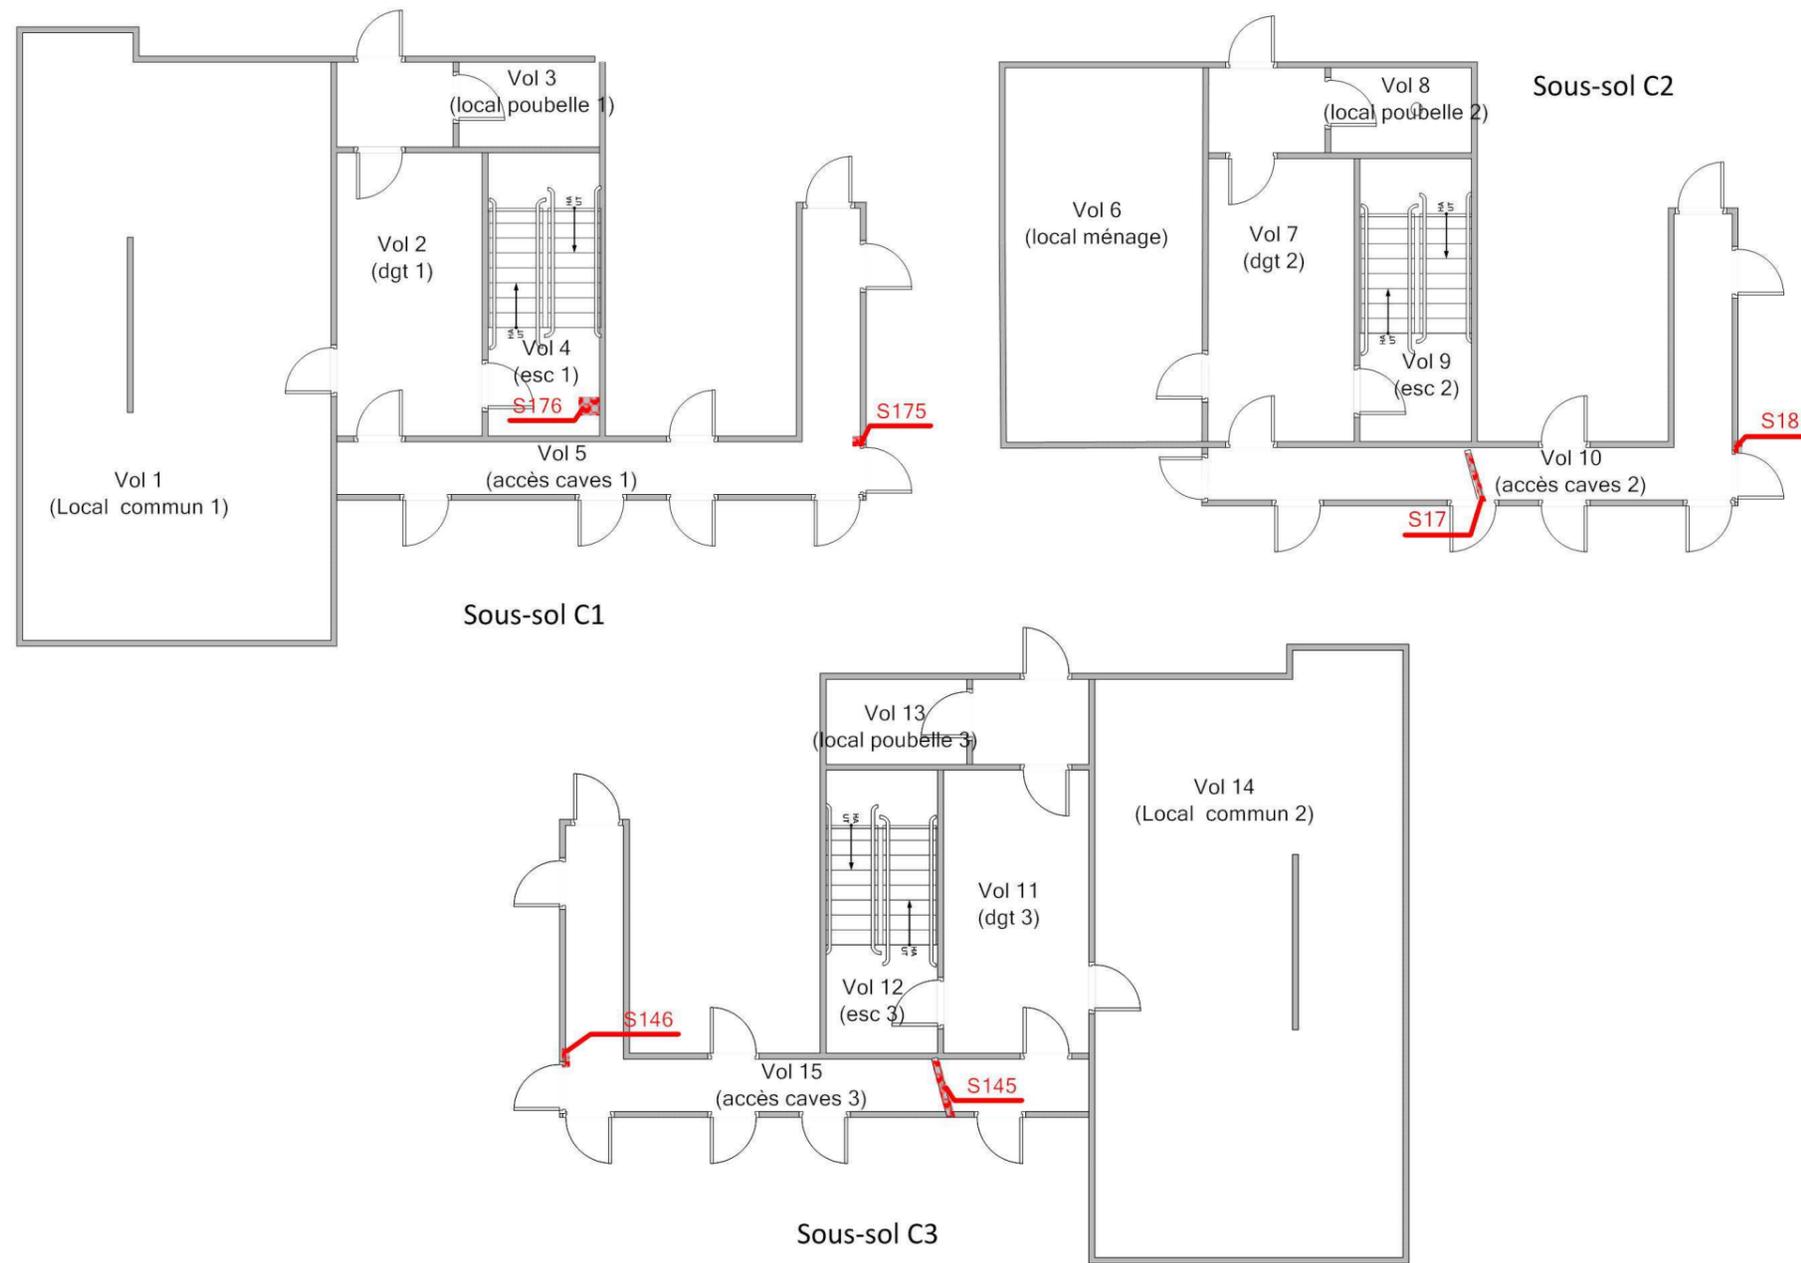
SOUS SOL - MPCA TOUTES CATÉGORIES CONFONDUES

S145: Conduit en fibres-ciment
	S175: Conduit en fibres-ciment
	S17: Conduit en fibres-ciment
	S18: Conduit en fibres-ciment
	S146: Conduit en fibres-ciment
	S176: Conduit en fibres-ciment

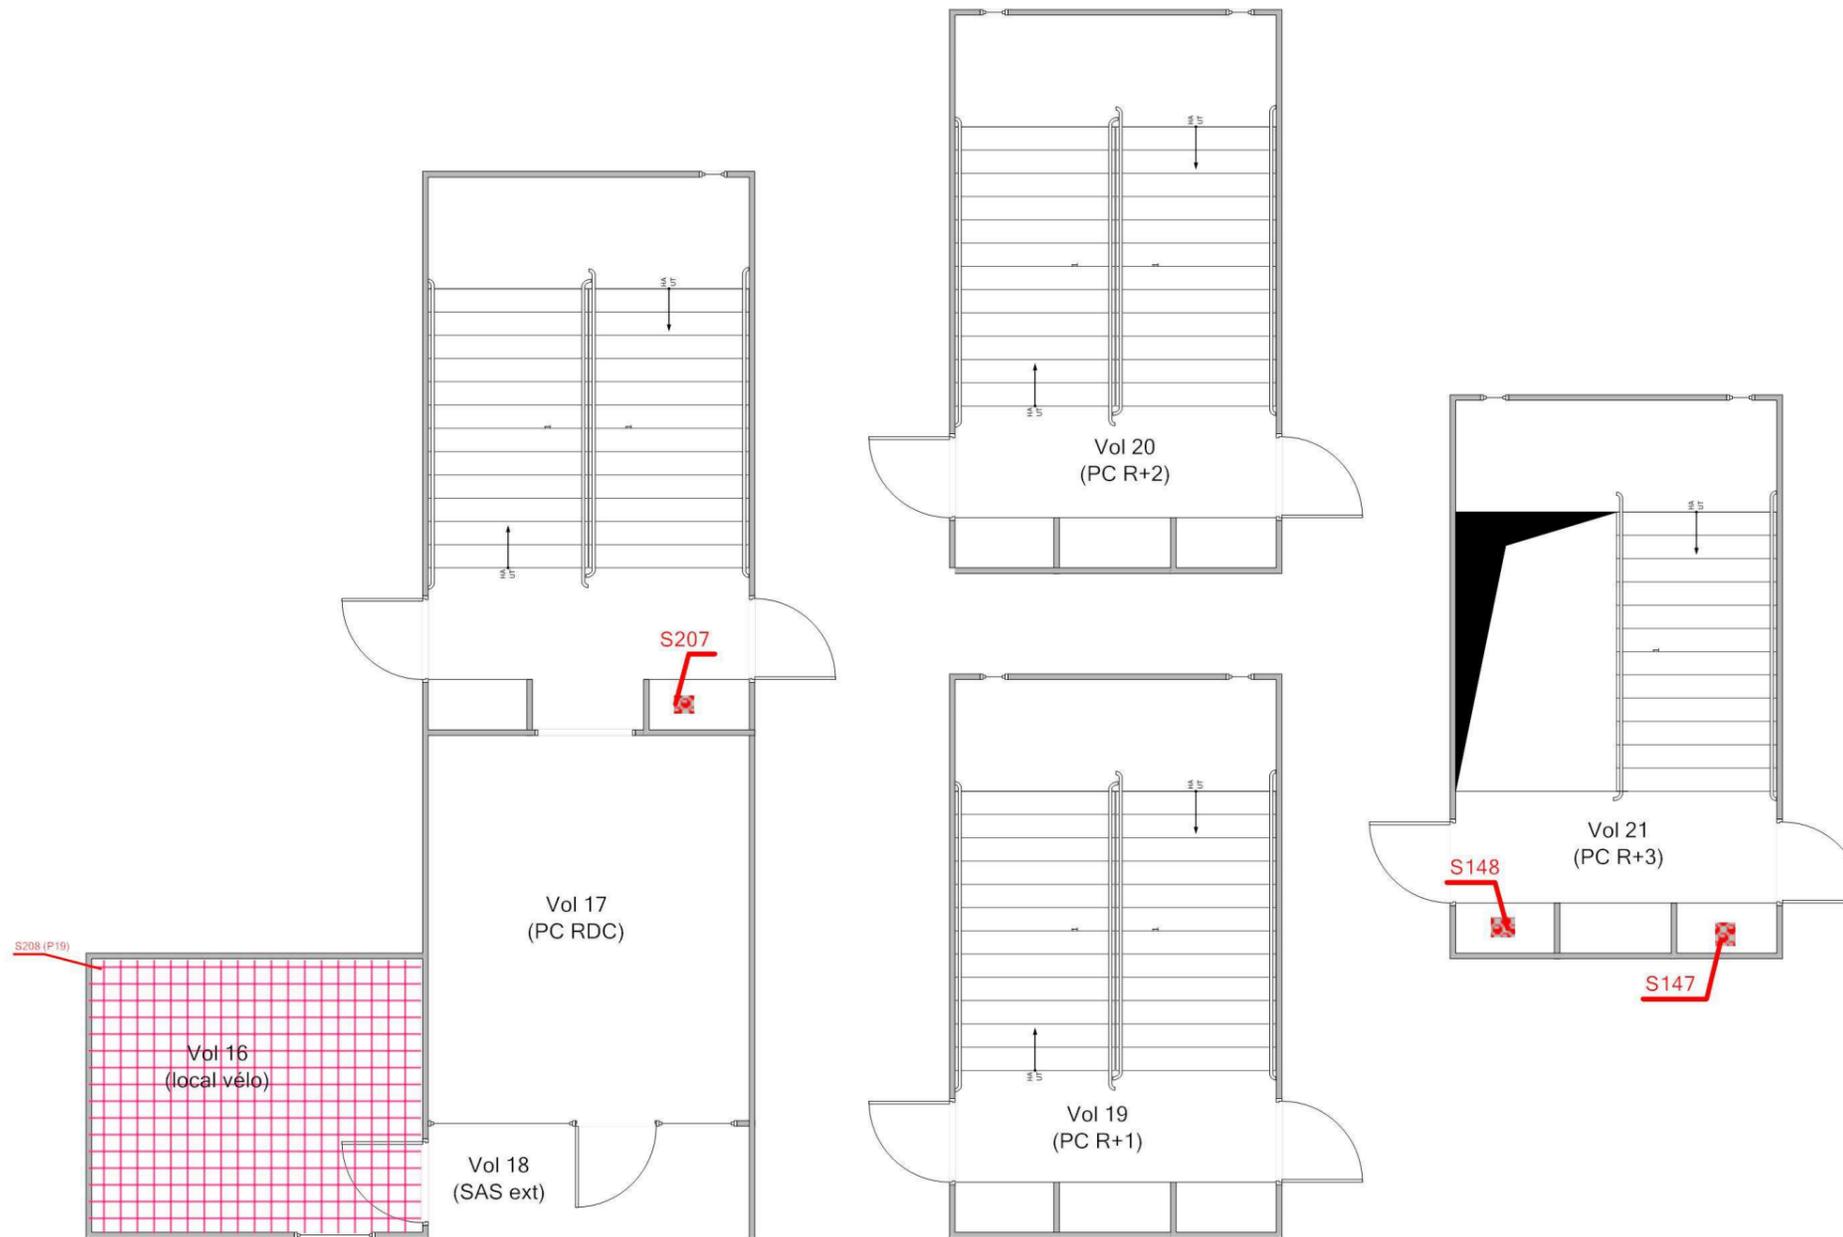
S148: Conduit en fibres-ciment
	S207: Conduit en fibres-ciment
	S147: Conduit en fibres-ciment
	P19 : Enduit plâtre (Plafond local vélo)

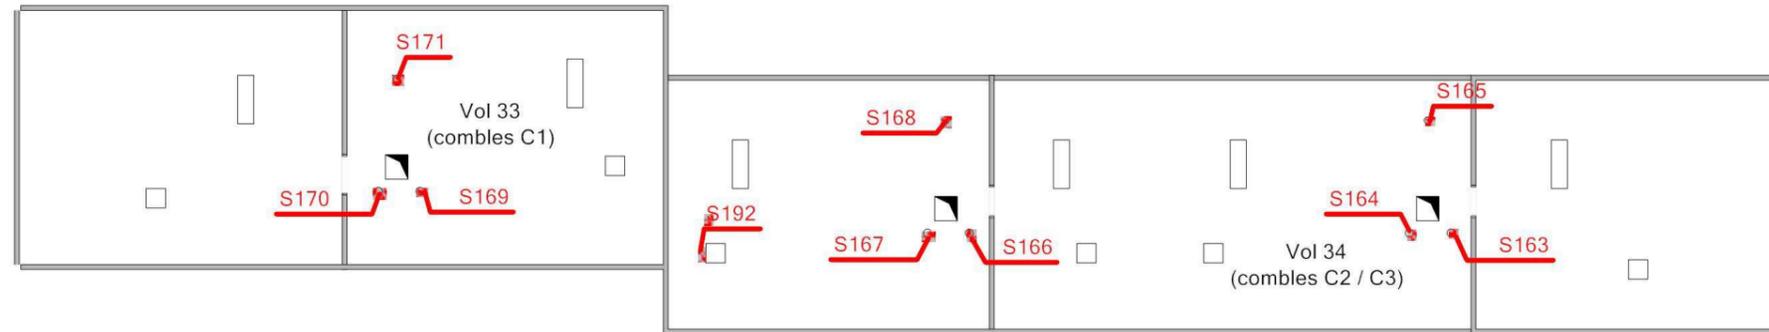
S170: Conduit en fibres-ciment
	S164: Conduit en fibres-ciment
	S165: Conduit en fibres-ciment
	S171: Conduit en fibres-ciment
	S163: Conduit en fibres-ciment
	S167: Conduit en fibres-ciment
	S169: Conduit en fibres-ciment
	S166: Conduit en fibres-ciment
	S192: Conduit en fibres-ciment
	S168: Conduit en fibres-ciment

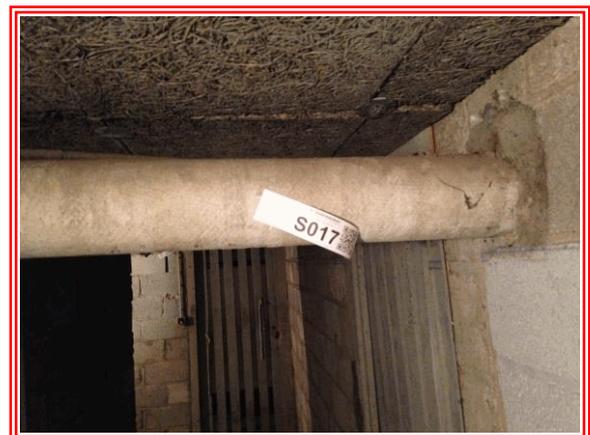
S17 - 1 (S17)

Réf commande :	002HD001228	Matériau :	Conduit en fibres-ciment
Réf mesure :	S17	Destination du local :	
Date évaluation :	14/12/2016	Local ou zone homogène :	Vol 10
Batiment :			(accès caves 2), Vol 36 (plan masse)

- a) Contrôler périodiquement que l'état de dégradation des matériaux et produits concernés ne s'aggrave pas et, le cas échéant, que leur protection demeure en bon état de conservation ;
- b) Rechercher, le cas échéant, les causes de dégradation et prendre les mesures appropriées pour les supprimer.

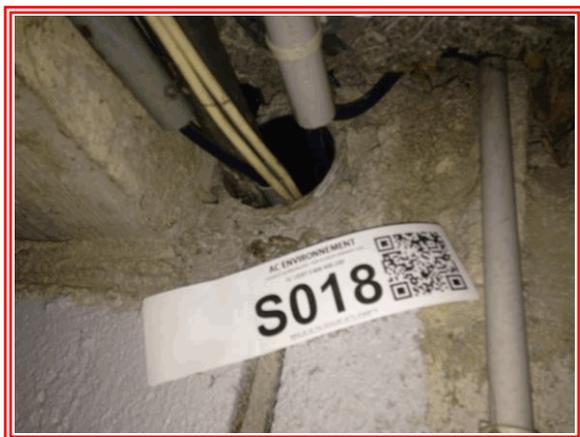
S18 - 1 (S18)

Réf commande :	002HD001228	Matériau :	Conduit en fibres-ciment
Réf mesure :	S18	Destination du local :	
Date évaluation :	14/12/2016	Local ou zone homogène :	Vol 10
Batiment :			(accès caves 2)

Résultat :	Evaluation périodique
Commentaire :

- a) Contrôler périodiquement que l'état de dégradation des matériaux et produits concernés ne s'aggrave pas et, le cas échéant, que leur protection demeure en bon état de conservation ;
- b) Rechercher, le cas échéant, les causes de dégradation et prendre les mesures appropriées pour les supprimer.

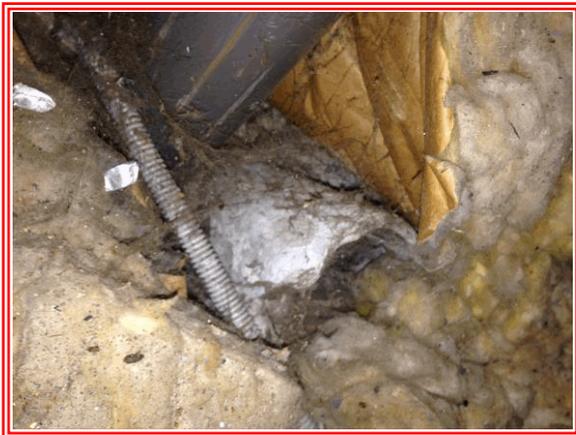
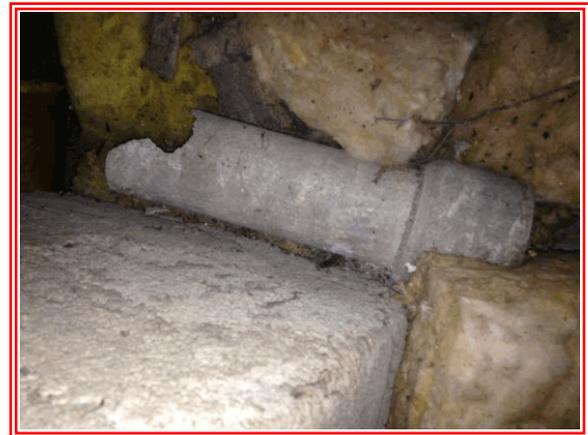
S192 - 1 (S192)

Réf commande :	002HD001228	Materiau :	Conduit en fibres-ciment
Réf mesure :	S192	Destination du local :	
Date évaluation :	14/12/2016	Local ou zone homogène :	Vol 34 (combles C2 / C3)
Batiment :

Résultat :	Action corrective de second niveau
Commentaire :
