## Rapport de mission de repérage des matériaux et produits de la liste A et B contenant de l'amiante à intégrer au Dossier Technique Amiante (DTA)

| Adresse : | LA COURTILLE |
| CP - Ville : | 53200 CHATEAU GONTIER |
| Désignation : | Habitation (Parties communes) - Bâtiment composé de 1 cage et de 4 étages |

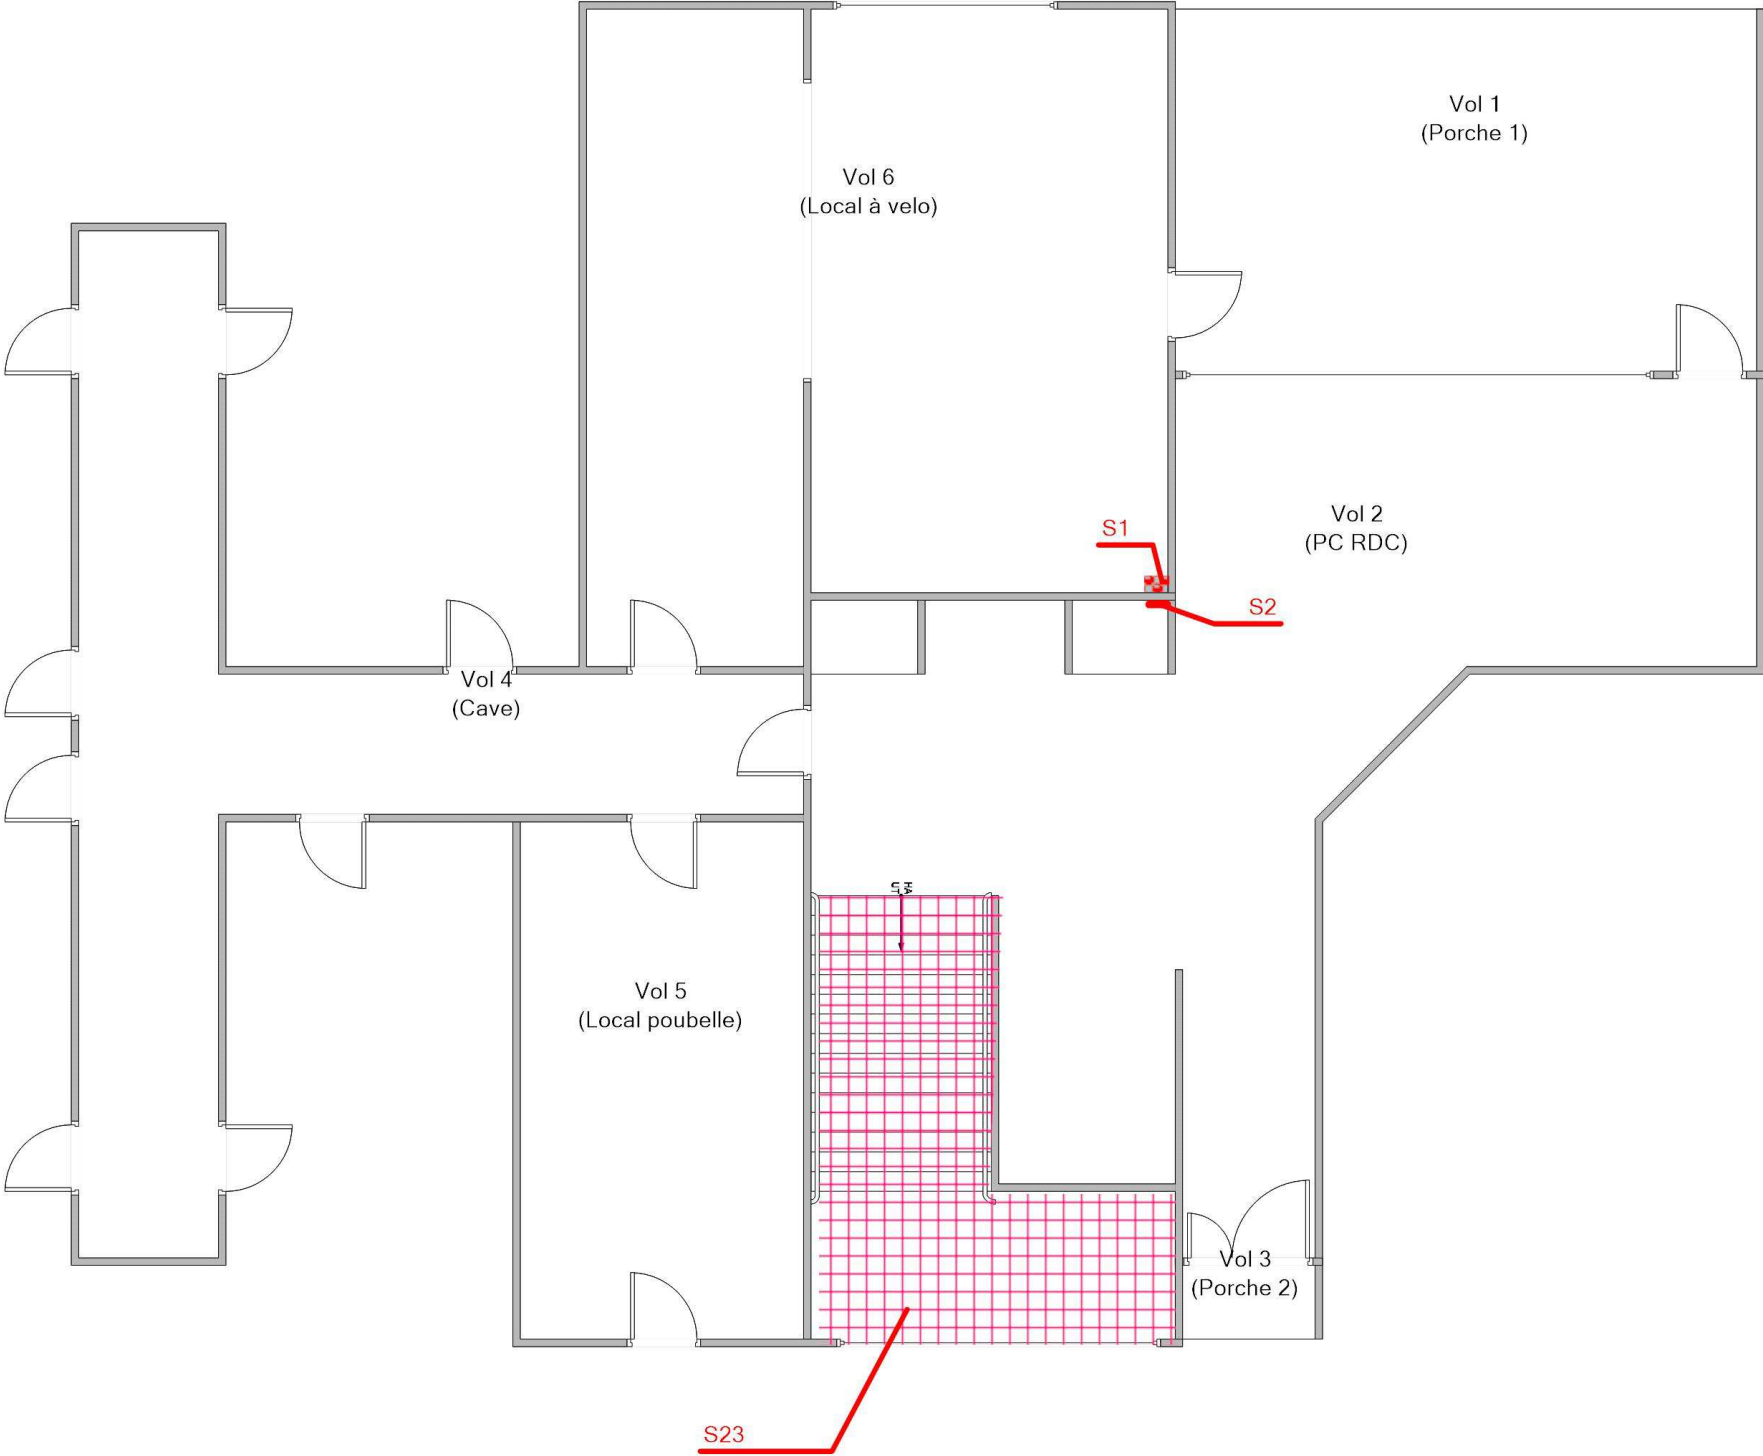
| RDC - MPCA TOUTES CATÉGORIES CONFONDUES | | | | Référence:<br>002LQ000839 |

| RDC - MPCA TOUTES CATÉGORIES CONFONDUES | | | | Référence:<br>002LQ000839 |
|---|--|---|---|---|
| | | | | S23: Enduit plâtre |
| | | | | S1: Conduit en fibres-ciment |

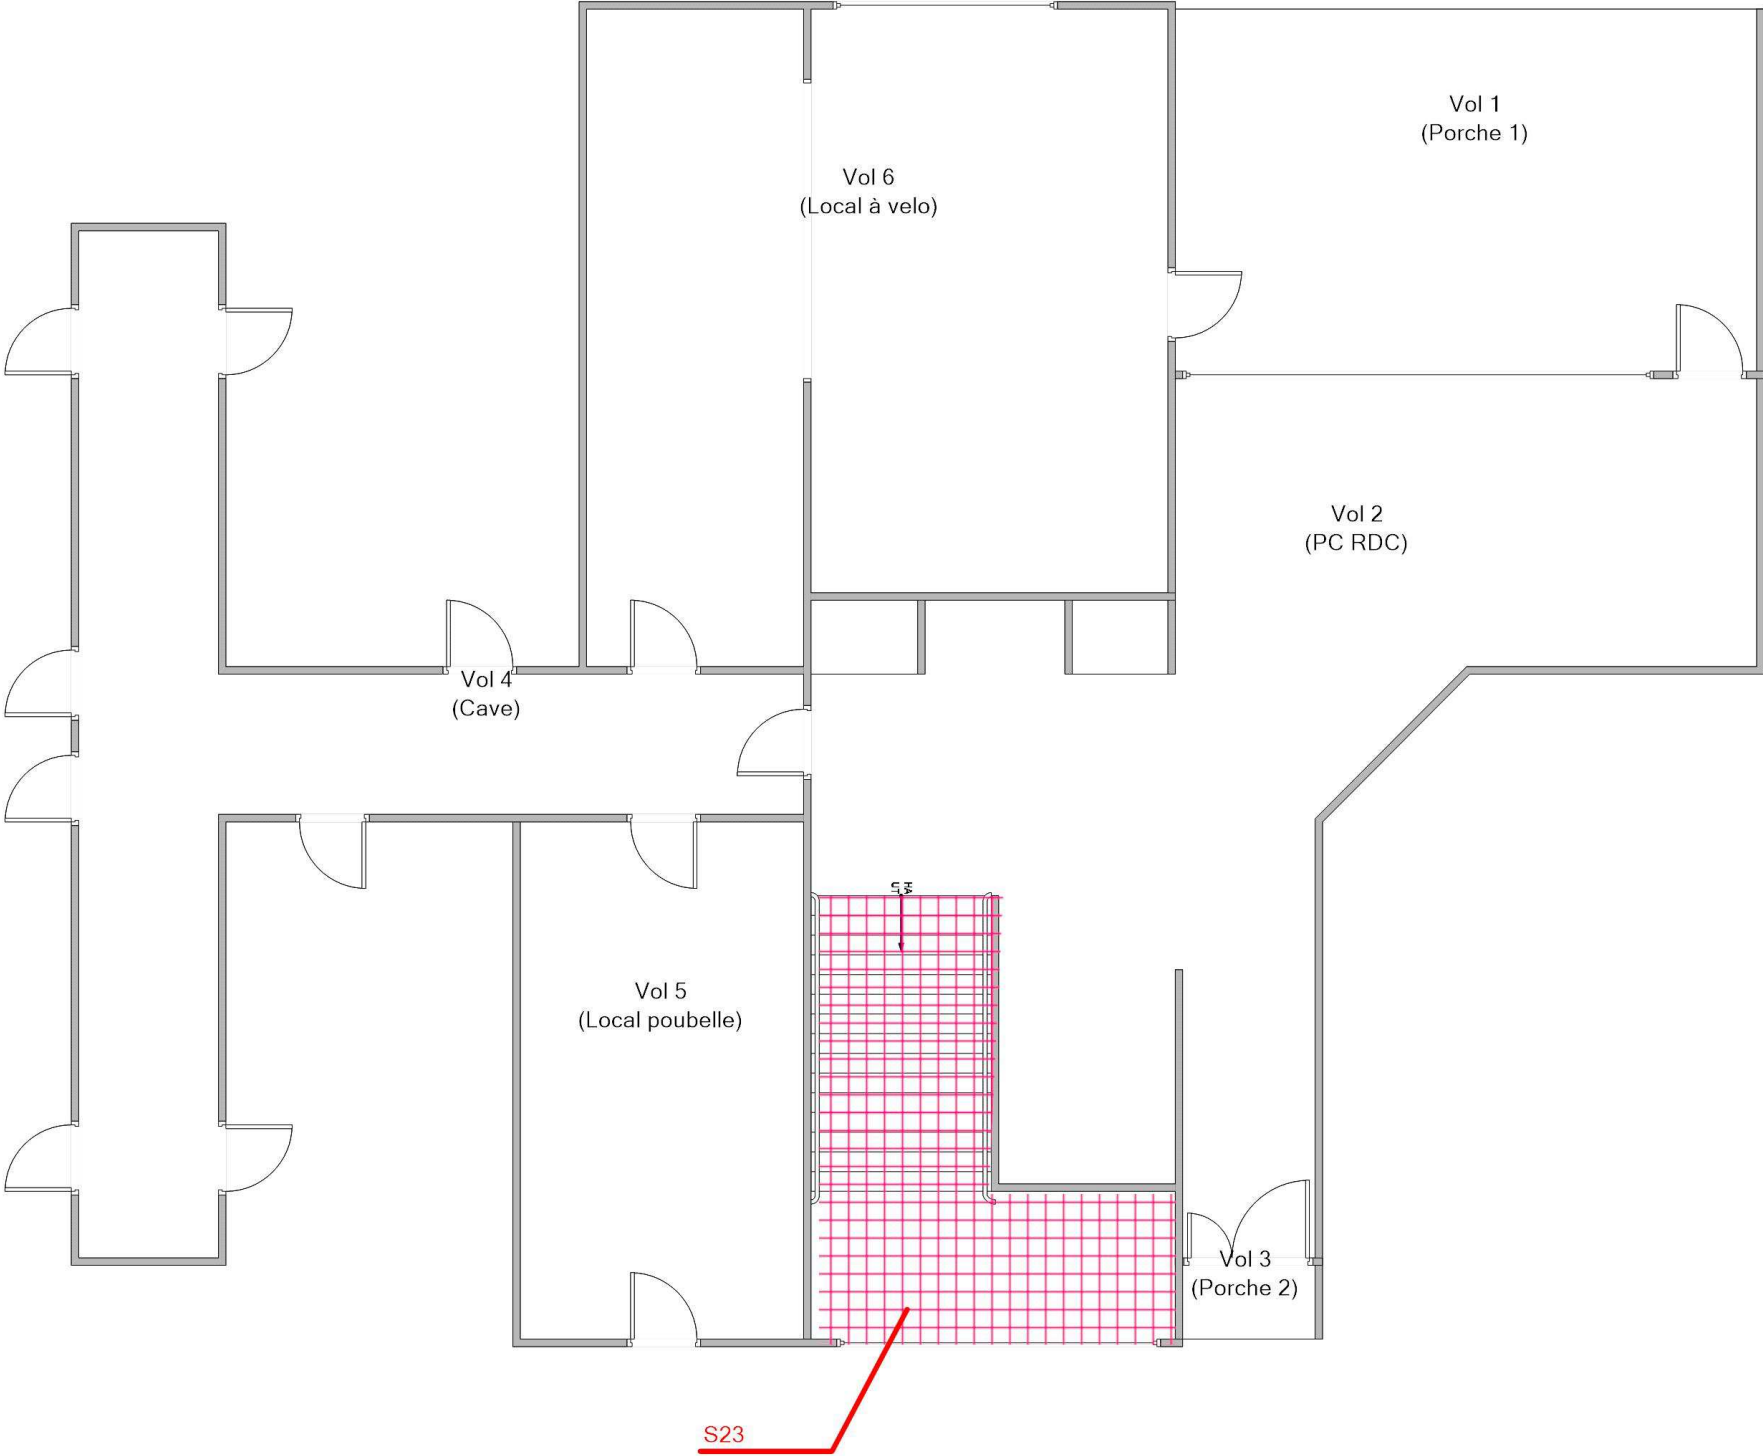
| RDC - MPCA PLAFOND ET FAUX-PLAFONDS | | | | Référence:<br>002LQ000839 |
|---|--|---|---|---|
| | | | | S23: Enduit plâtre |

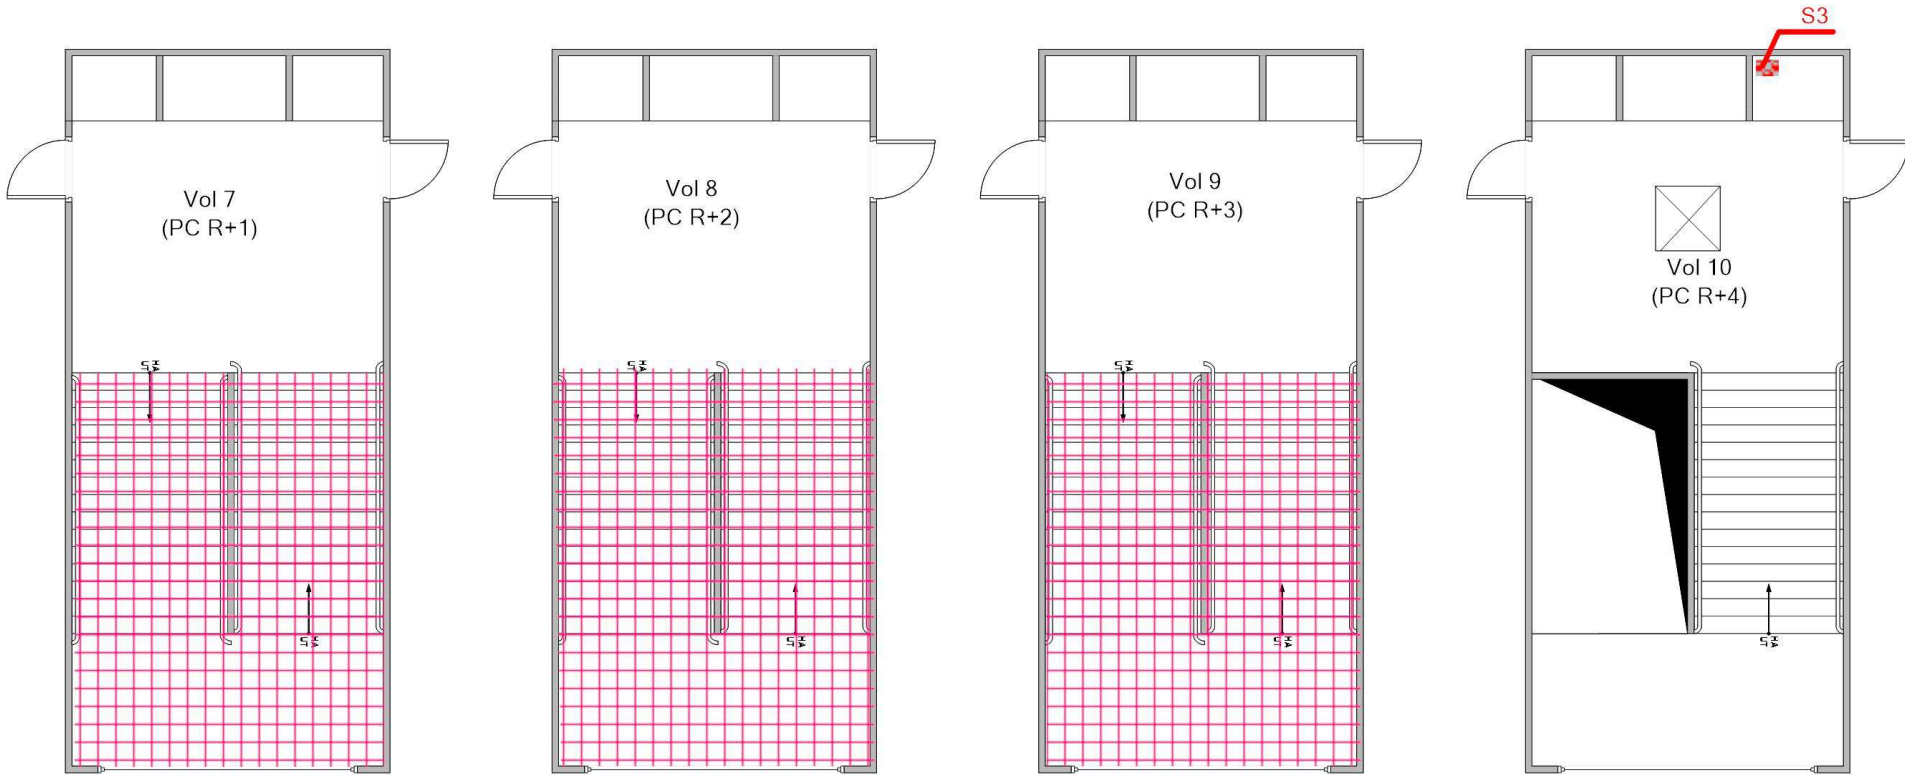
| ETAGES - MPCA TOUTES CATÉGORIES CONFONDUES | | | | Référence:<br>002LQ000839 |

| ETAGES - MPCA TOUTES CATÉGORIES CONFONDUES | | | | Référence:<br>002LQ000839 |
|---|--|---|---|---|
| | | | | S23: Enduit plâtre |
| | | | | S3: Conduit en fibres-ciment |

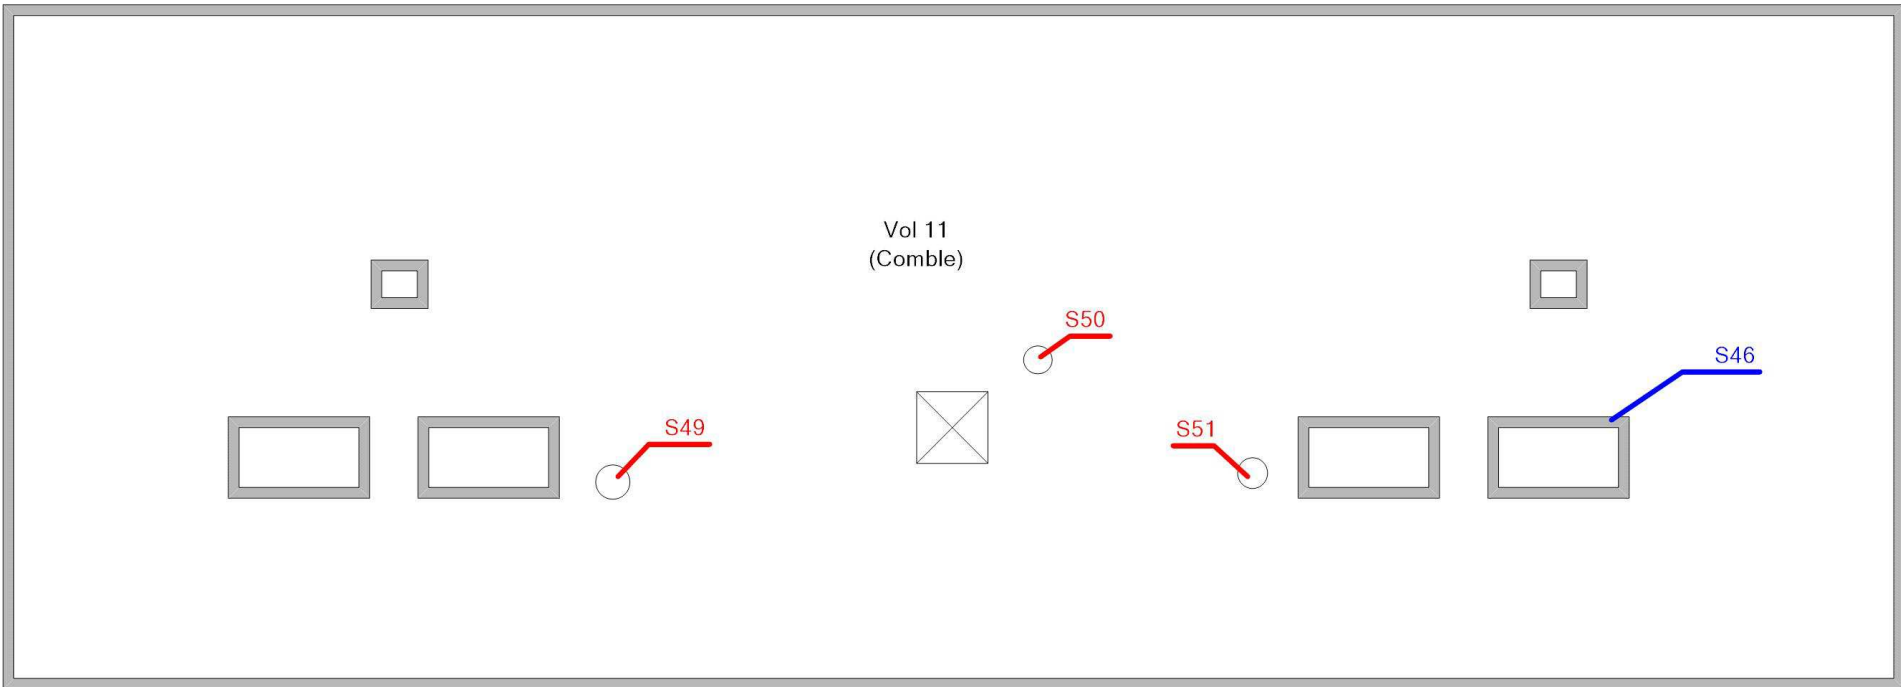
| COMBLES - PLAN DE REPÉRAGE - ACTIONS MENÉES | | | | Référence:<br>002LQ000839 | |

| | S50: Conduit en fibres-ciment |
| | S51: Conduit en fibres-ciment |

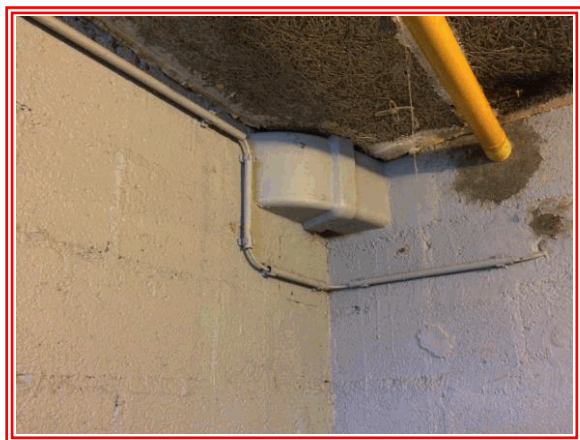
S1 - 1 (S1)

| Localisation | Matériau | Critère de décision | |
|---|---|---|---|
| Vol 6<br>(Local à velo) | Conduit en fibres-ciment | | Positif sur jugement personnel |

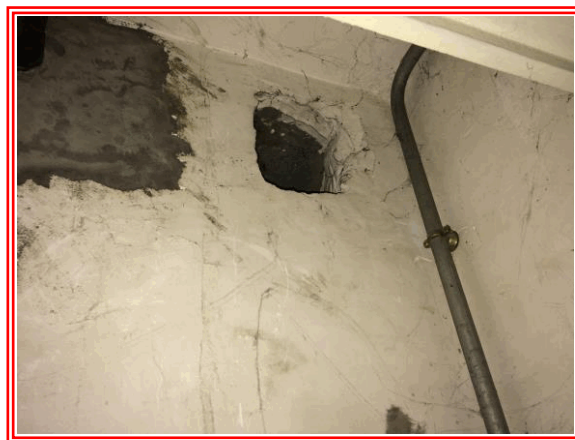
S2 - 1 (S2)

| Localisation | Matériau | Critère de décision | |
|---|---|---|---|
| Vol 2<br>(PC RDC) | Conduit en fibres-ciment | | Positif sur jugement personnel |

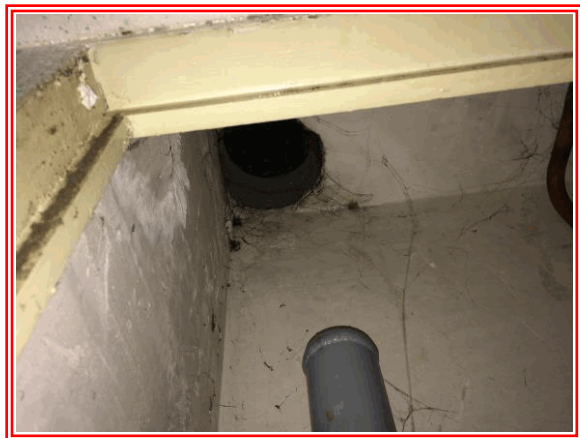
S3 - 1 (S3)

| Localisation | Matériau | Critère de décision | |
|---|---|---|---|
| Vol 10<br>(PC R+4) | Conduit en fibres-ciment | | Positif sur jugement personnel |

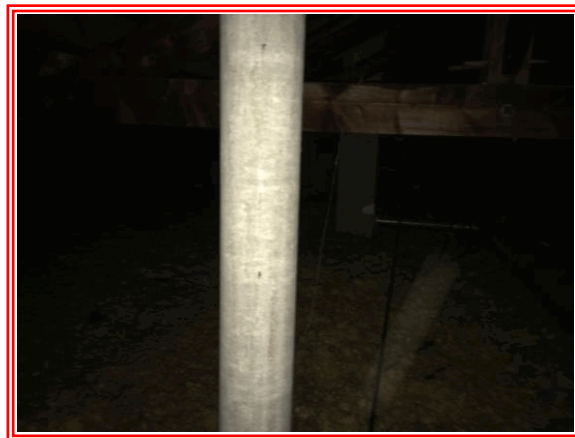
S49 - 1 (S49)

| Localisation | Matériau | Critère de décision | |
|---|---|---|---|
| Vol 11<br>(Comble) | Conduit en fibres-ciment | | Positif sur jugement personnel |

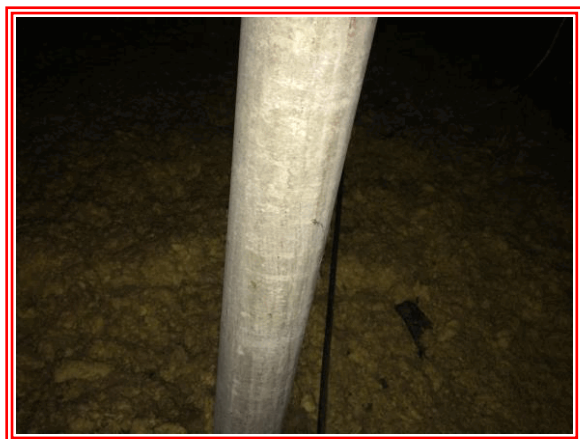
S50 - 1 (S50)

| Localisation | Matériau | Critère de décision | |
|---|---|---|---|
| Vol 11<br>(Comble) | Conduit en fibres-ciment | | Positif sur jugement personnel |

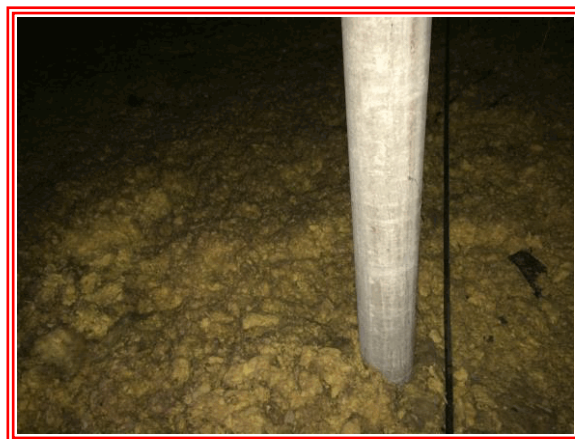
S51 - 1 (S51)

| Localisation | Matériau | Critère de décision | |
|---|---|---|---|
| Vol 11 (Comble) | Conduit en fibres-ciment | | Positif sur document |
