## Rapport de mission de repérage des matériaux et produits de la liste A et B contenant de l'amiante à intégrer au Dossier Technique Amiante (DTA)

| Adresse : | LA COURTILLE |
| CP - Ville : | 53200 CHATEAU GONTIER |
| Désignation : | Habitation (Parties communes) - Bâtiment composé de 1 cage et de 4 étages |

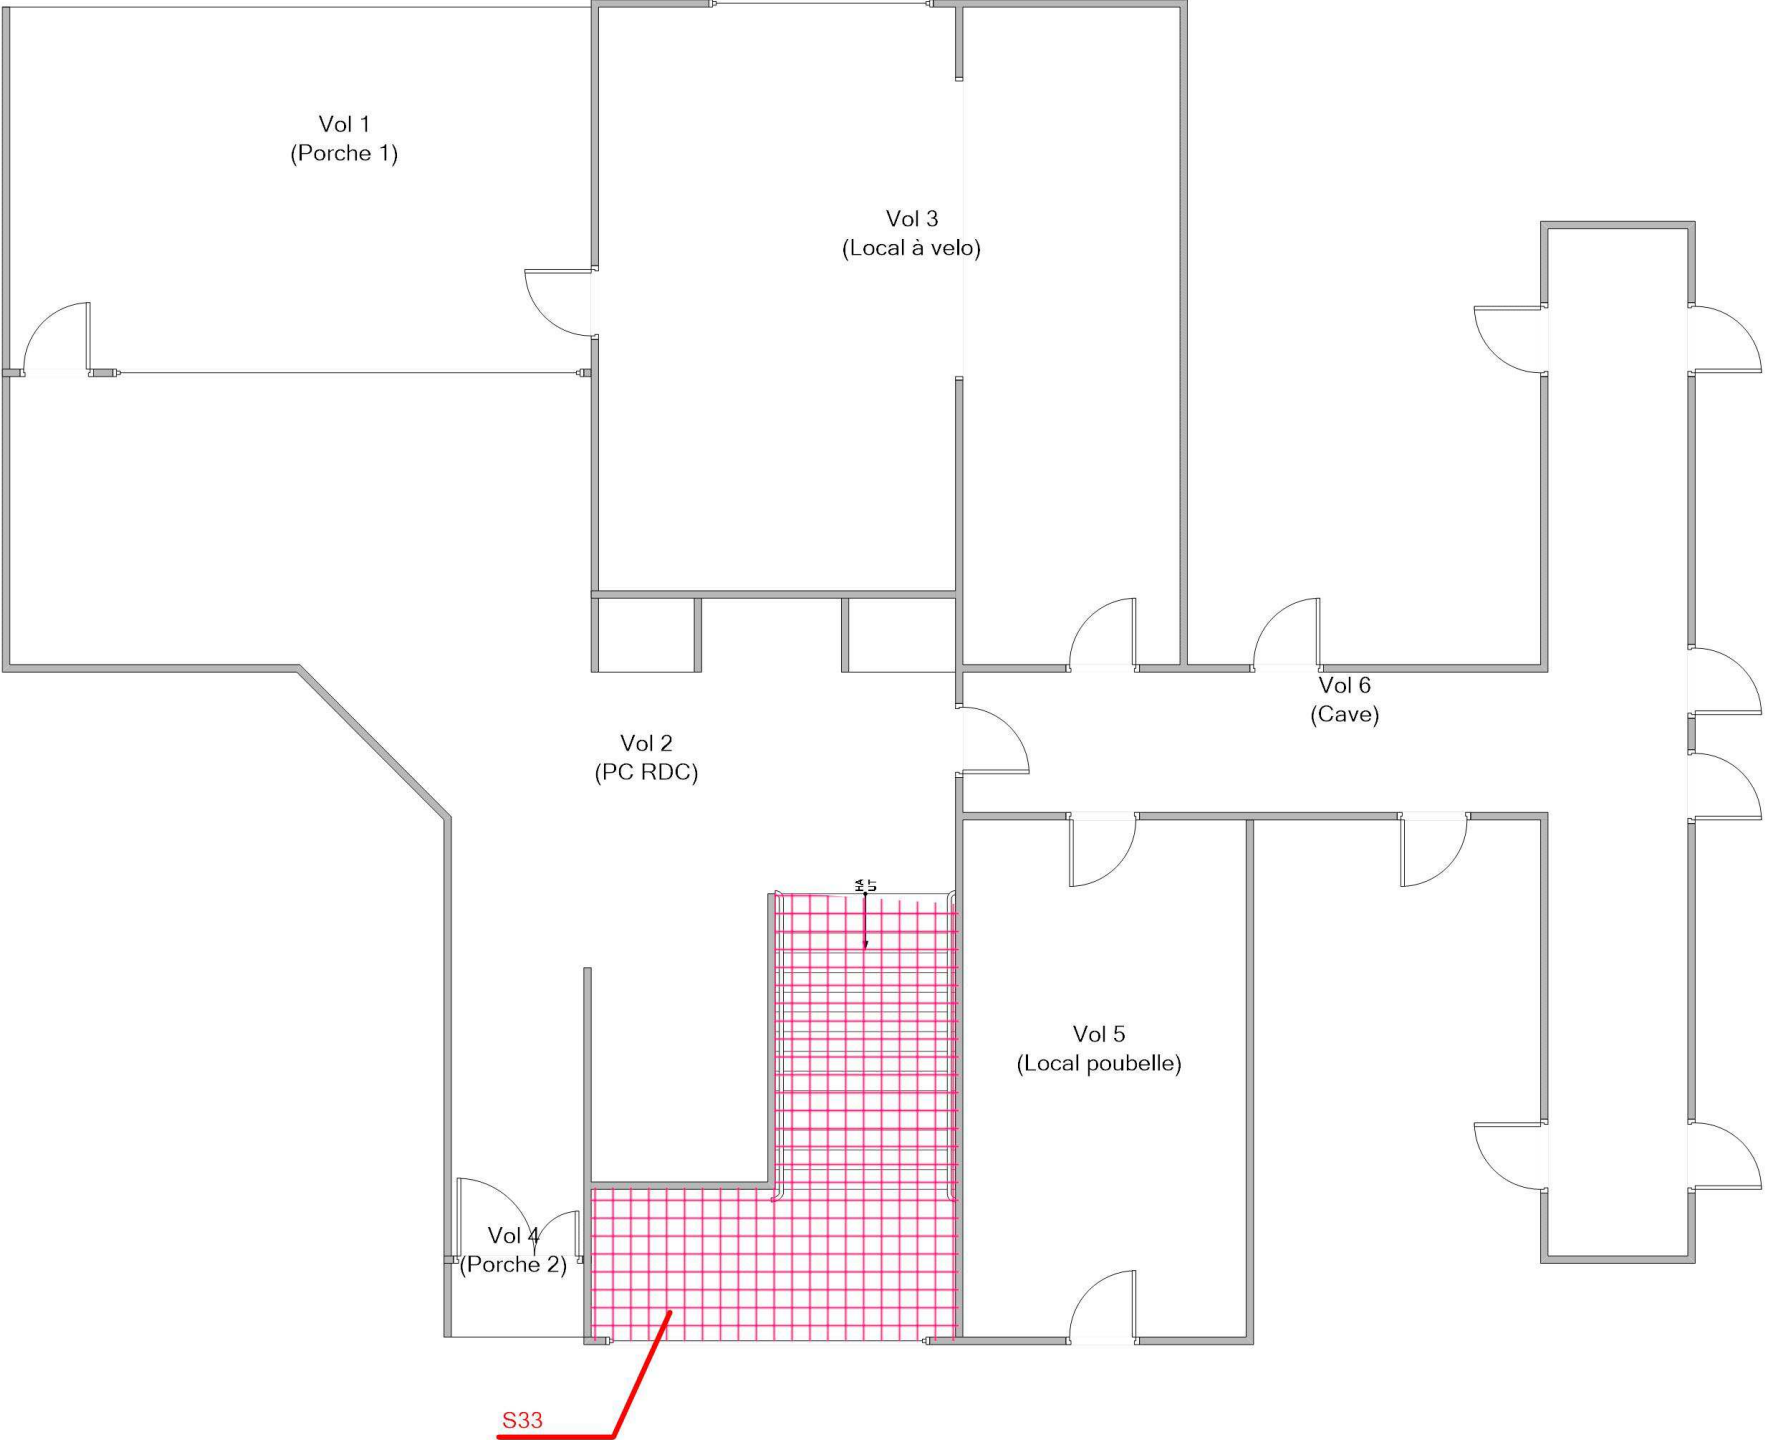
| RDC - MPCA PLAFOND ET FAUX-PLAFONDS | | | | Référence:<br>002LQ000838 |

| RDC - MPCA PLAFOND ET FAUX-PLAFONDS | | | | Référence:<br>002LQ000838 |
|---|--|---|---|---|
| | | | | S33: Enduit plâtre |

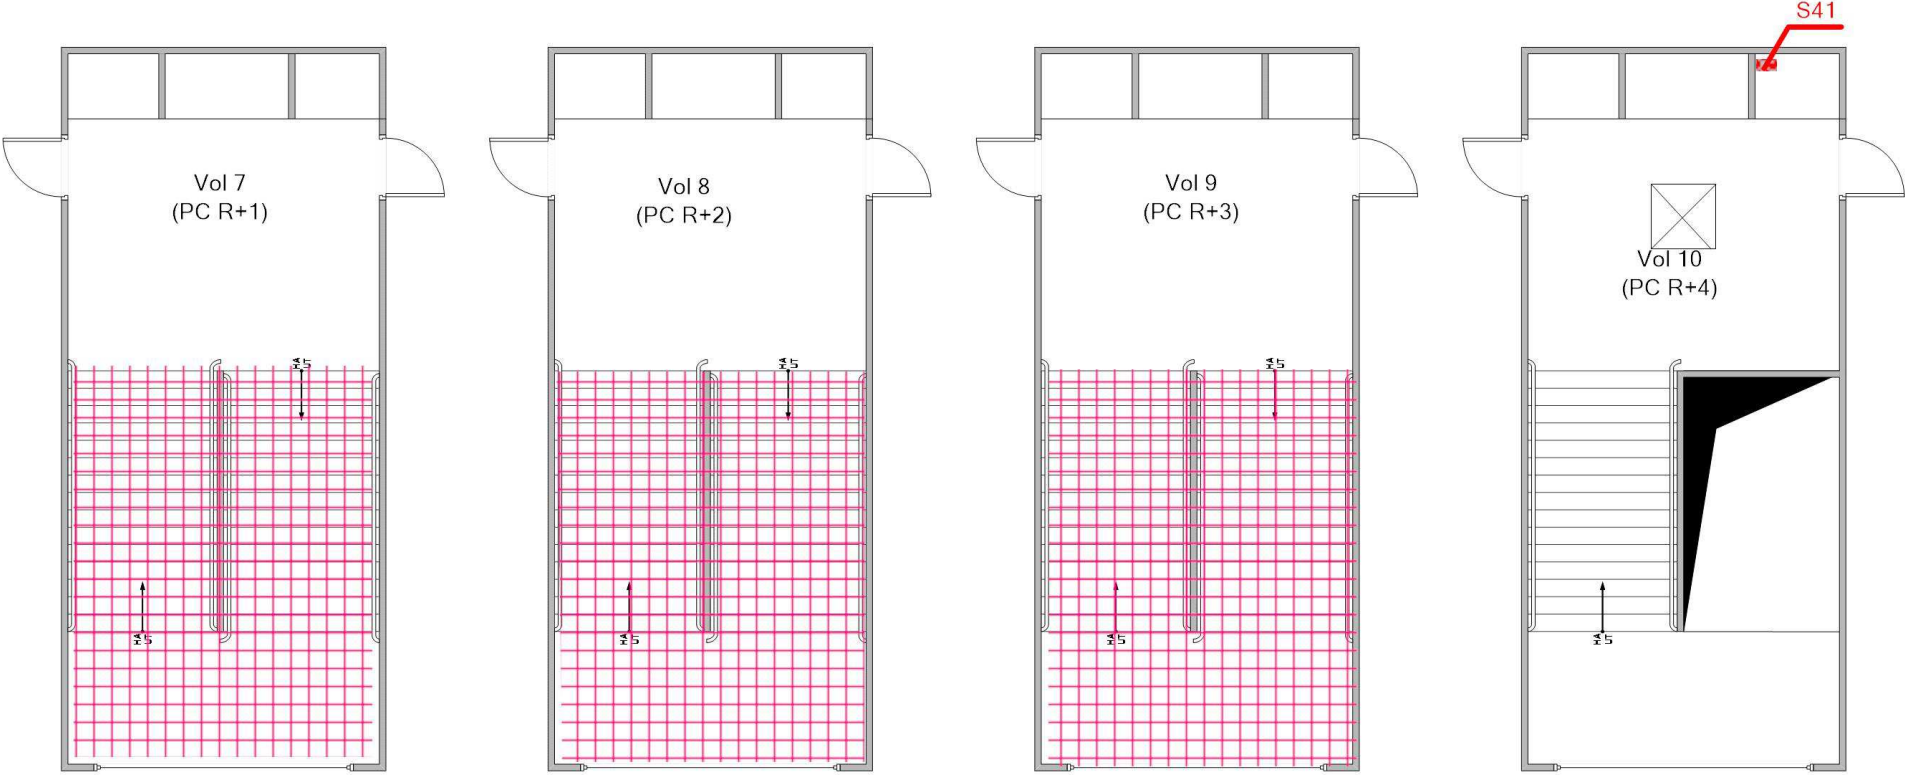
| ETAGES - MPCA TOUTES CATÉGORIES CONFONDUES | | | | Référence:<br>002LQ000838 |
|---|---|---|---|---|
| | | | | S41: Conduit en fibres-ciment |
| | | | | S33: Enduit plâtre |

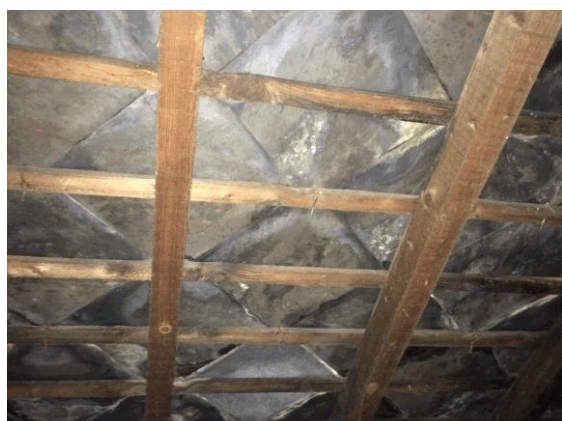
| Référence | Localisation | Action |
|---|---|---|
| S43 - 1 (S43) | Toiture - Vol 12<br>(Toiture) | Absence sur présentation de documents |
