## Rapport de mission de repérage des matériaux et produits de la liste A et B contenant de l'amiante à intégrer au Dossier Technique Amiante (DTA)

| Adresse : | L ANGELLERIE 1 |
| CP - Ville : | 53100 MAYENNE |
| Désignation : | Habitation (Parties communes) - Bâtiment composé de 1 cage et de 3 étages |

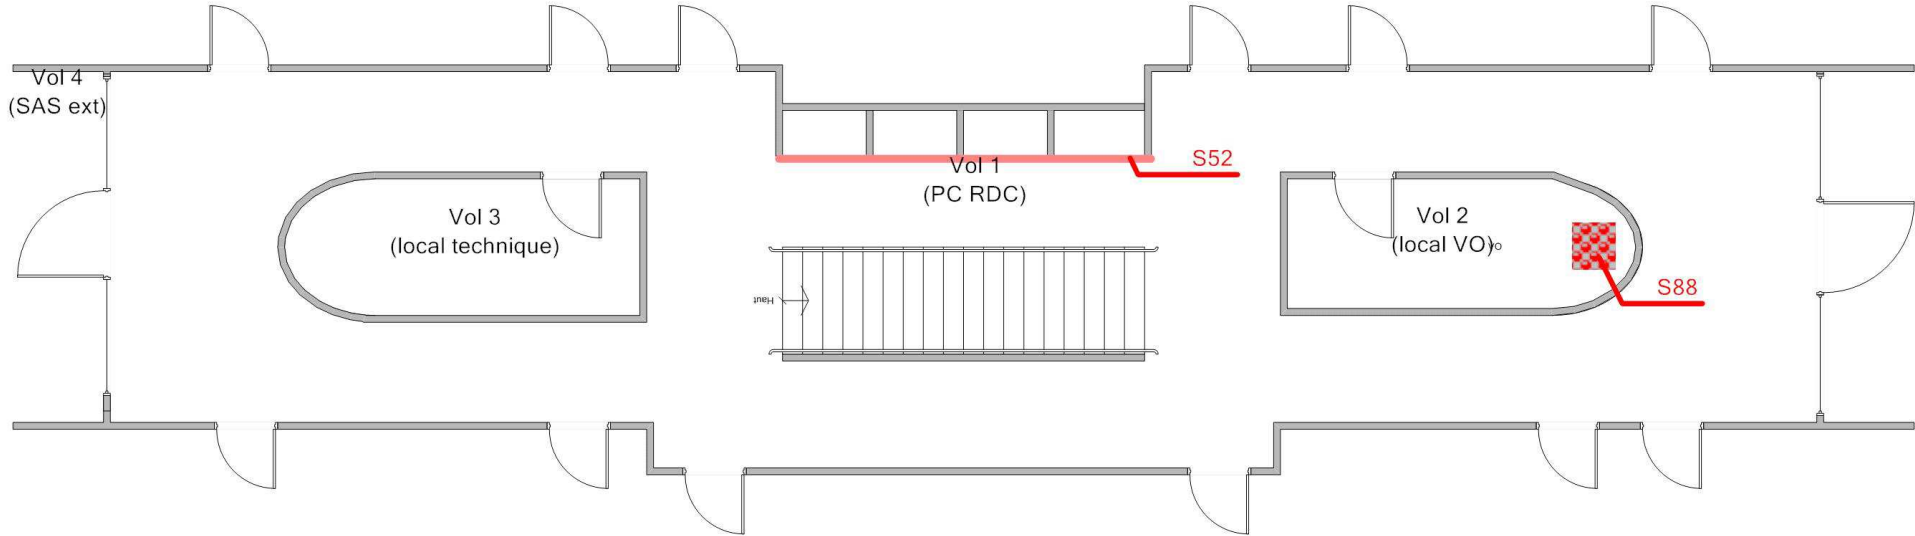
| PC RDC - MPCA TOUTES CATÉGORIES CONFONDUES | | | | Référence:<br>002HD001368 |
|---|--|---|---|---|
| | | | | S88: Conduit en fibres-ciment |
| | | | | S52: Plaques planes en fibres-ciment (imposte gaine technique) |

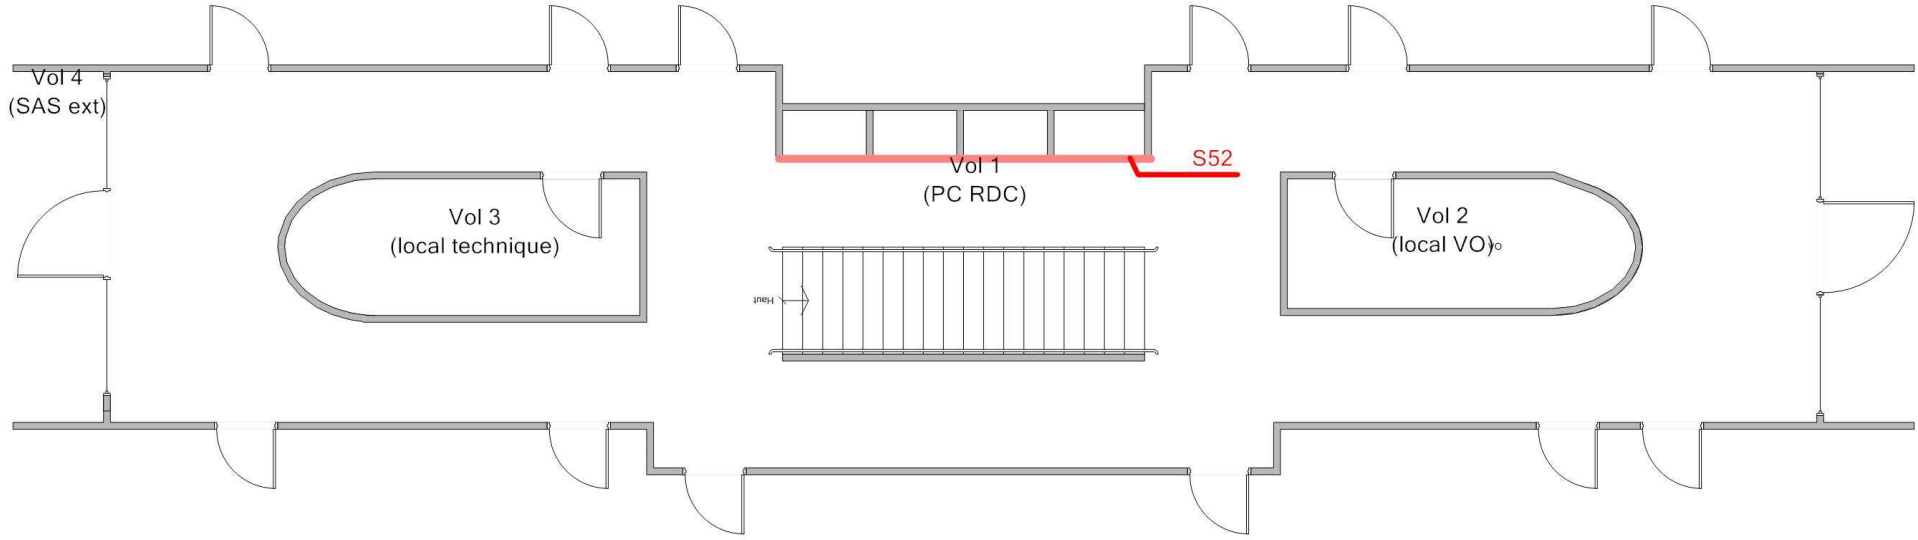
S52: Plaques planes en fibres-ciment (imposte gaine technique)

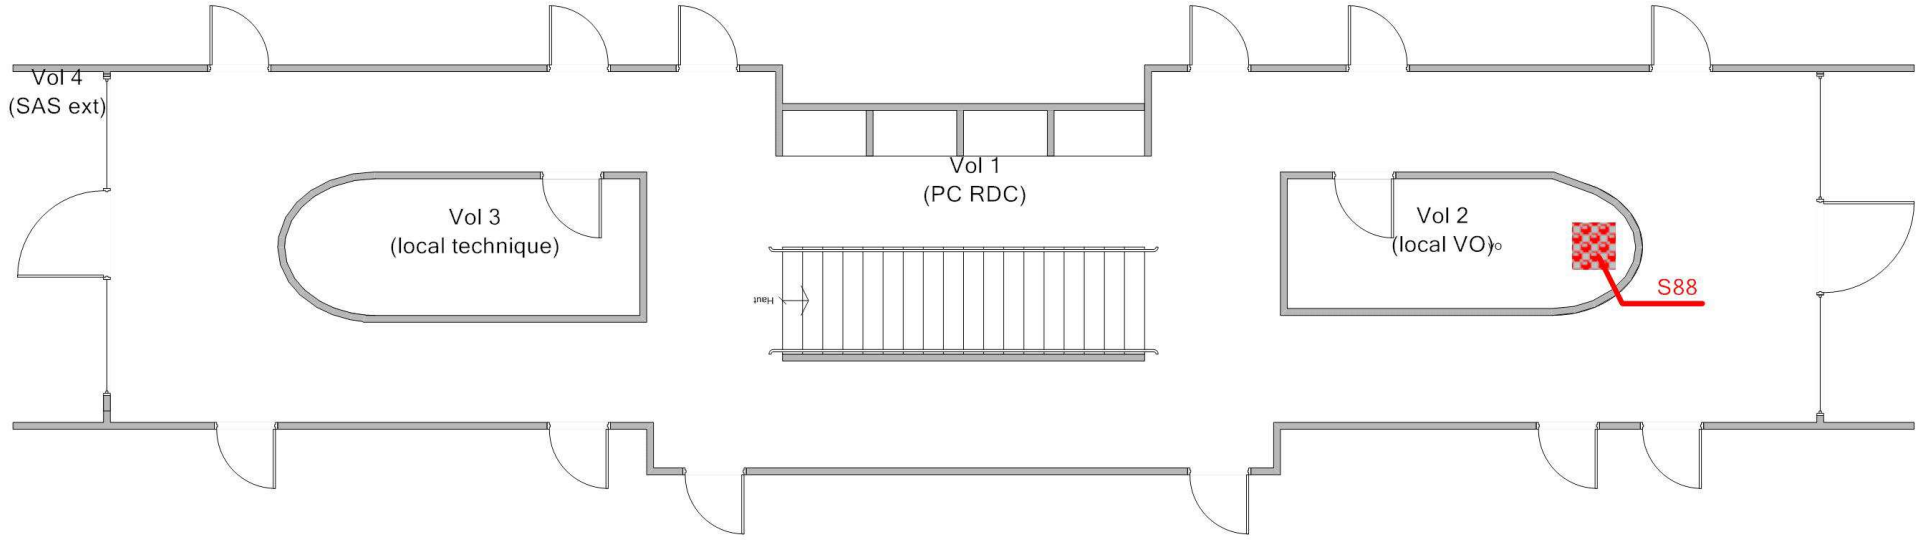
S88: Conduit en fibres-ciment

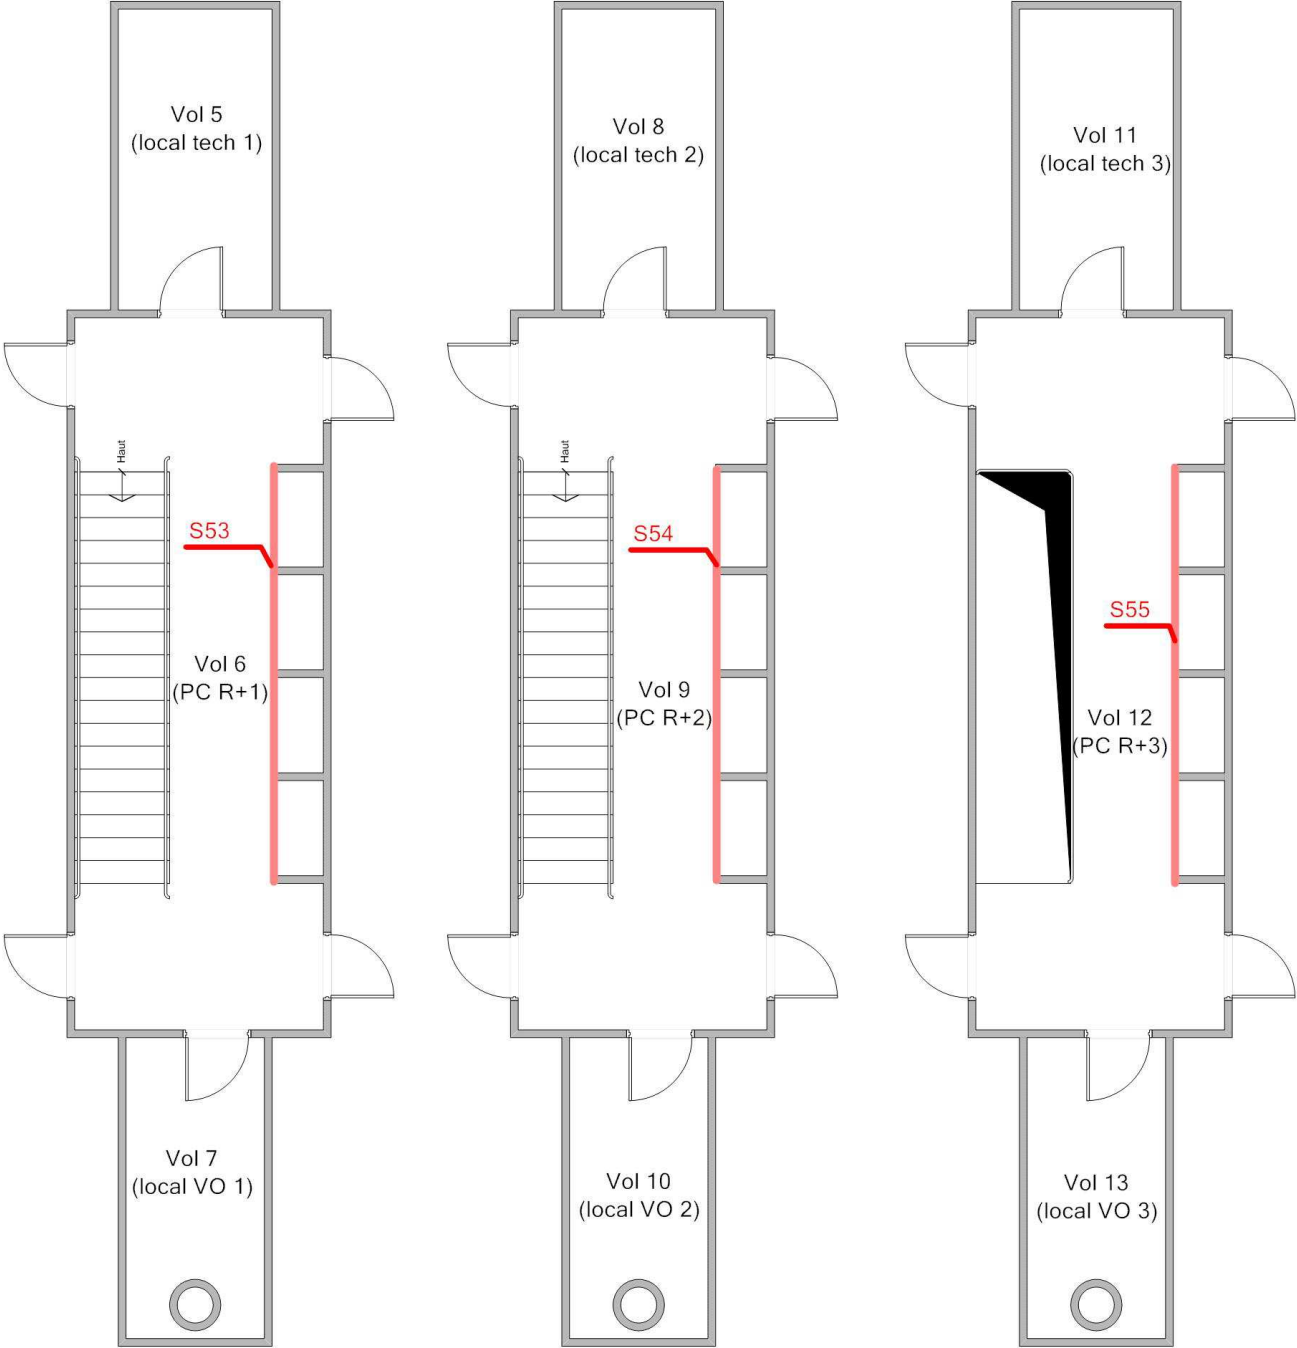
ETAGES - MPCA PAROIS VERTICALES INTÉRIEURES ET ENDUITS

| | S55: Plaques planes en fibres-ciment (imposte gaine technique) |

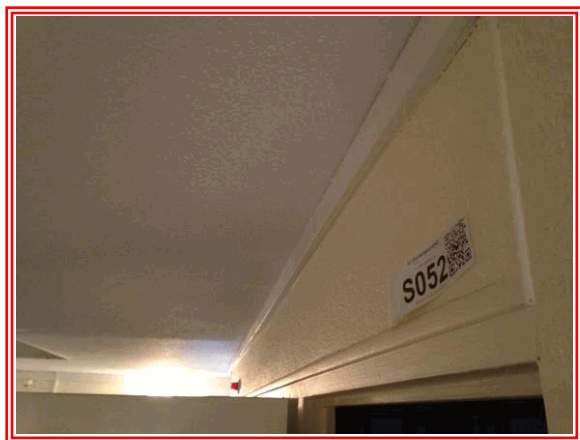
S52 - 1 (S52)

| Localisation | Matériau | Critère de décision | |
|---|---|---|---|
| Vol 1<br>(PC RDC) | Plaques planes en fibres-ciment | | Positif sur jugement personnel |

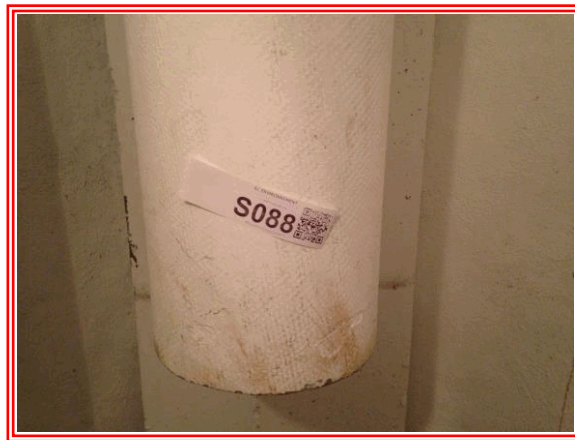
| Localisation | Matériau | Critère de décision | |
|---|---|---|---|
| Vol 2<br>(local VO) | Conduit en fibres-ciment | | Positif sur jugement personnel |

| Référence | Localisation | Action |
|---|---|---|
| S88 - 1 (S88) | PC RDC - Vol 2<br>(local VO) | Présence sur décision de l'opérateur de repérage |
