## Rapport de mission de repérage des matériaux et produits de la liste A et B contenant de l'amiante à intégrer au Dossier Technique Amiante (DTA)

Adresse :	L ANGELLERIE 2 Bt F
CP - Ville :	53100 MAYENNE
Référence client :	_0015300006_
Rapport émis le :	30/09/2016
Désignation :	Habitation (Parties communes) - Bâtiment composé de 1 cage et de 3 étages

### F Conclusion(s) du rapport de mission

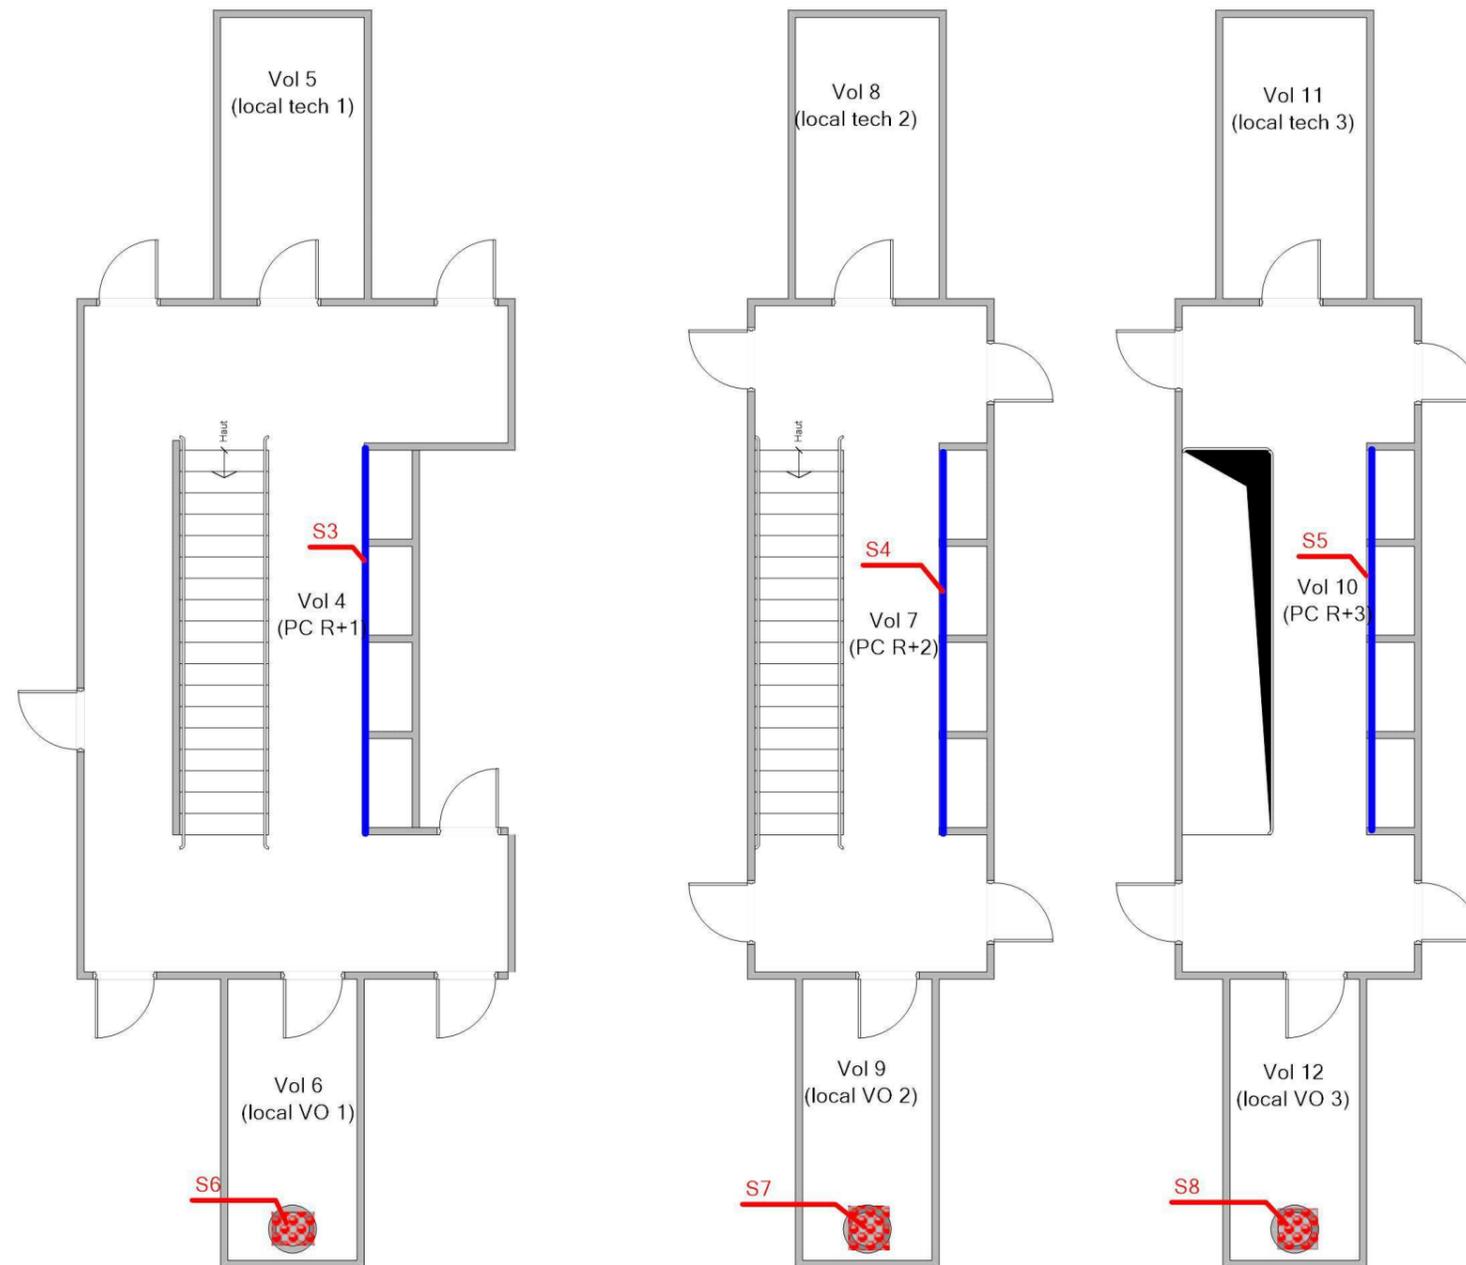
**PC ETAGES - MPCA TOUTES CATÉGORIES CONFONDUES**

S7: Conduit en fibres-ciment
	S8: Conduit en fibres-ciment
	S5: Plaques planes en fibres-ciment
	S6: Conduit en fibres-ciment
	S3: Plaques planes en fibres-ciment
	S4: Plaques planes en fibres-ciment

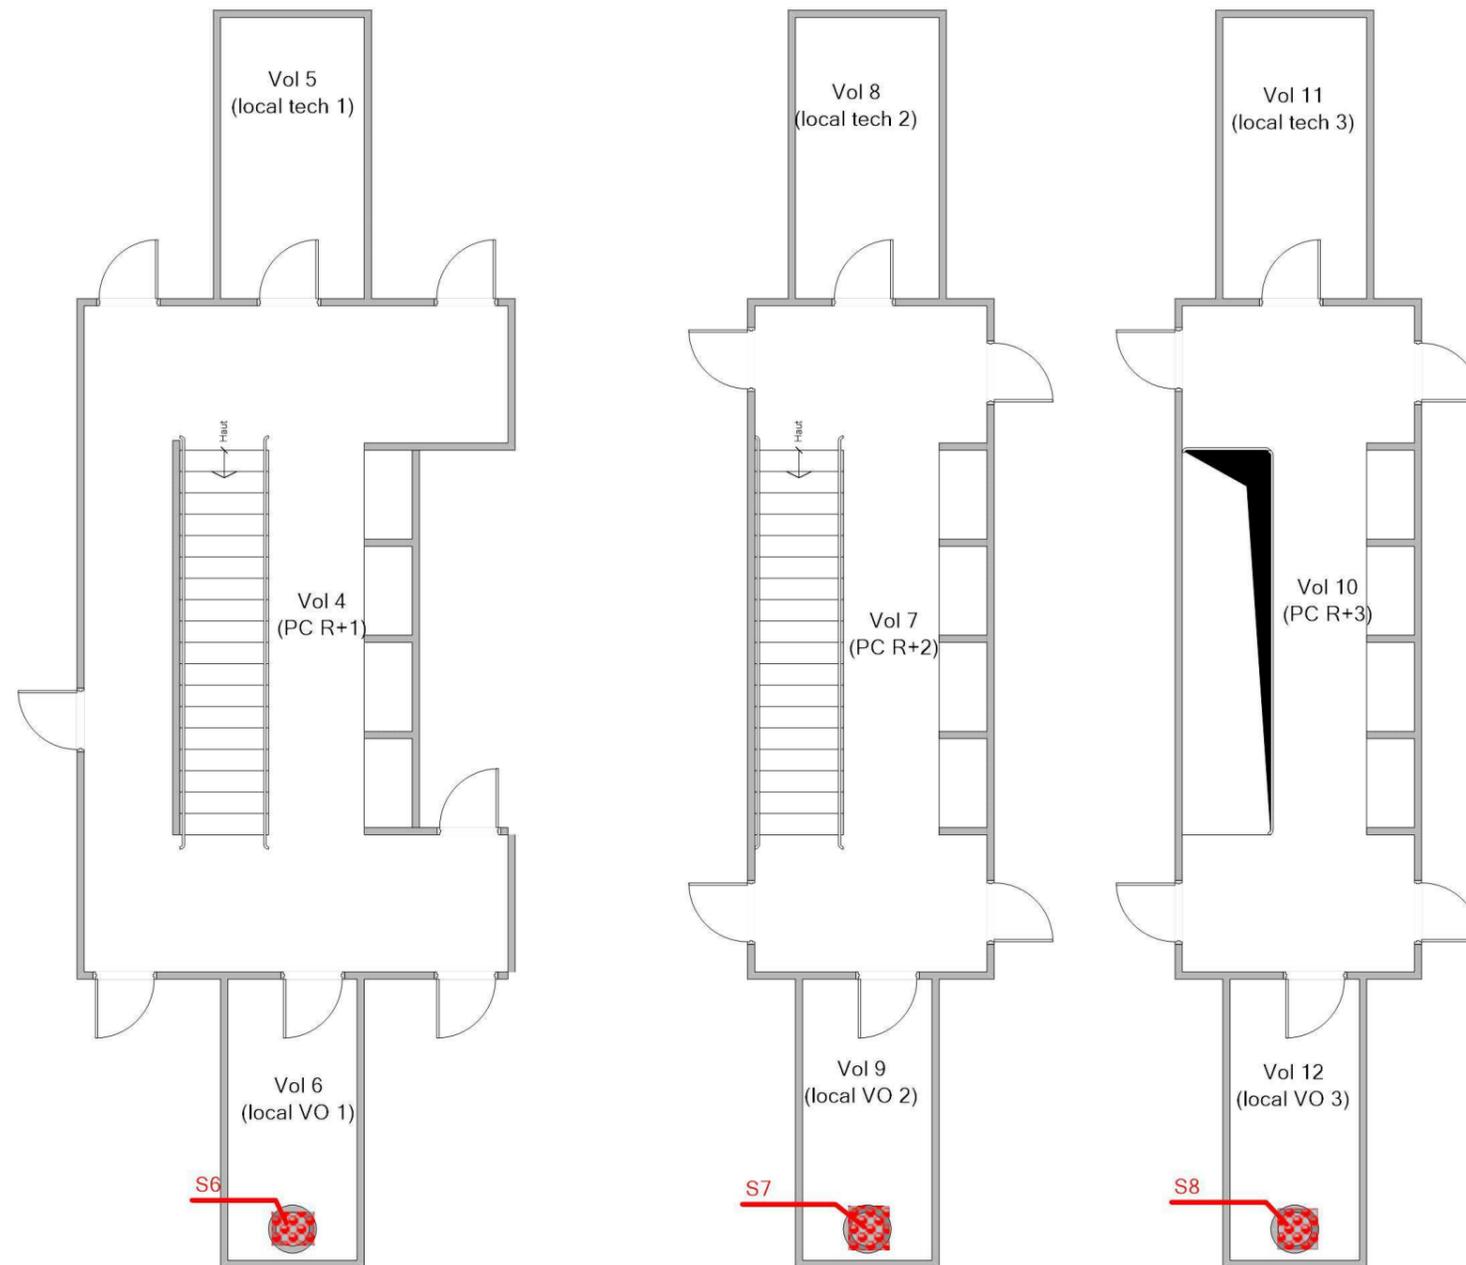
# PC ETAGES - MPCA CONDUITS, CANALISATIONS ET ÉQUIPEMENTS

S7: Conduit en fibres-ciment
	S8: Conduit en fibres-ciment
	S6: Conduit en fibres-ciment

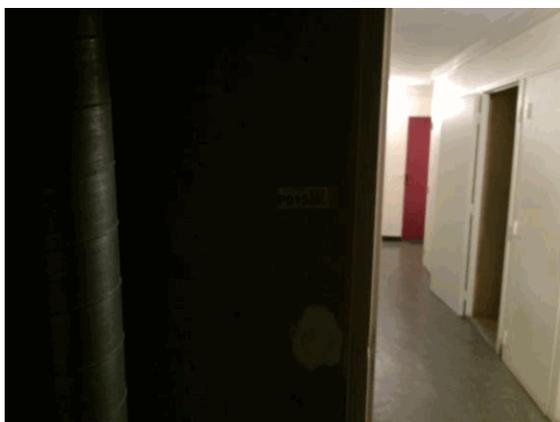
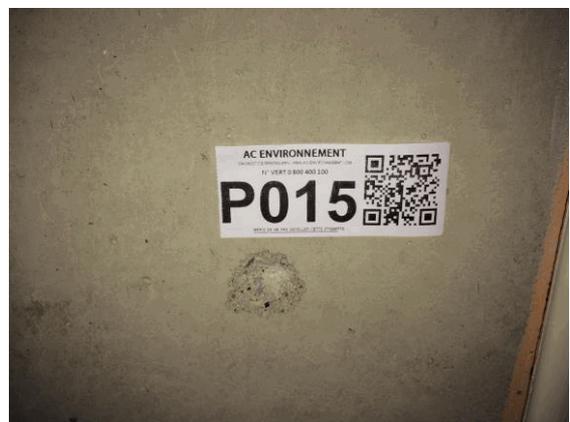
002HD001102 n°15 - 2 (P15)

Vol 6 (local VO 1)	Parois verticales intérieures et enduits	Murs et cloisons	Enduit ciment béton banché brut	B	P15	Réalisation d'un prélèvement		P15	Enduit compact gris hétérogène	Négatif	Négatif sur analyse	
Vol 9 (local VO 2) - Vol 12 (local VO 3) - Vol 11 (local tech 3) - Vol 8 (local tech 2) - Vol 5 (local tech 1)	Parois verticales intérieures et enduits	Murs et cloisons	Enduit ciment béton banché brut	B	S36 - S37 - S38 - S39 - S40	Sondage et extension de la zone homogène du prélèvement P15		P15	Enduit compact gris hétérogène	Négatif	Négatif sur analyse	
Vol 5 (local tech 1)	Plafond et faux-plafonds	Plafonds	Enduit ciment brut dalle pleine	B	P19	Réalisation d'un prélèvement		P19	Enduit compact beige hétérogène non séparable + enduit compact gris non séparable	Négatif	Négatif sur analyse	
Vol 8 (local tech 2) - Vol 11 (local tech 3) - Vol 12 (local VO 3) - Vol 9 (local VO 2) - Vol 6 (local VO 1)	Plafond et faux-plafonds	Plafonds	Enduit ciment brut dalle pleine	B	S54 - S55 - S56 - S57 - S58	Sondage et extension de la zone homogène du prélèvement P19		P19	Enduit compact beige hétérogène non séparable + enduit compact gris non séparable	Négatif	Négatif sur analyse

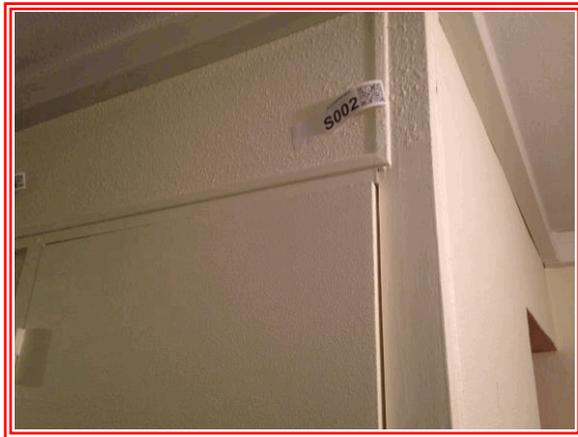
S2 - 1 (S2)

Localisation	Matériau	Critère de décision	
		après analyse	sur décision de l'opérateur
Vol 2 (PC RDC)	Plaques planes en fibres-ciment		Positif sur jugement personnel
Vol 4 (PC R+1)	Plaques planes en fibres-ciment		Positif sur jugement personnel
Vol 7 (PC R+2)	Plaques planes en fibres-ciment		Positif sur jugement personnel
Vol 10 (PC R+3)	Plaques planes en fibres-ciment		Positif sur jugement personnel
Vol 6  (local VO 1)	Conduit en fibres-ciment		Positif sur jugement personnel
Vol 9  (local VO 2)	Conduit en fibres-ciment		Positif sur jugement personnel
Vol 12  (local VO 3)	Conduit en fibres-ciment		Positif sur jugement personnel
Vol 16  (façade avant)	poteaux fibre ciment		Positif sur jugement personnel
Vol 15 (plan masse)	poteaux fibre ciment		Positif sur jugement personnel

Réf commande :	002HD001102	Materiau :	Plaques planes en fibres-ciment
Réf mesure :	S2	Destination du local :	
Date évaluation :	22/09/2016	Local ou zone homogène :	Vol 2 (PC RDC)
Batiment :

- a) Contrôler périodiquement que l'état de dégradation des matériaux et produits concernés ne s'aggrave pas et, le cas échéant, que leur protection demeure en bon état de conservation ;
- b) Rechercher, le cas échéant, les causes de dégradation et prendre les mesures appropriées pour les supprimer.

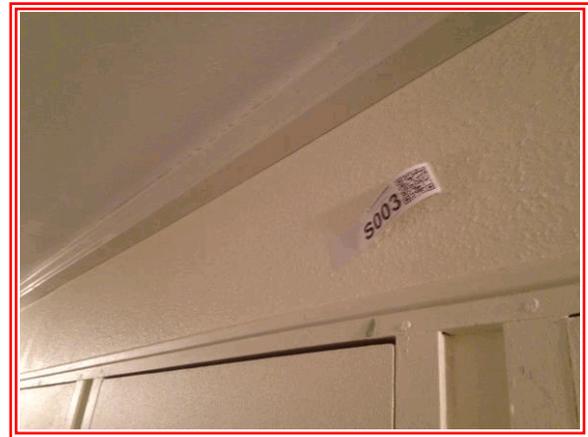
S3 - 1 (S3)

PC Etages												
Vol 4 (PC R+1)	Parois verticales intérieures et enduits	Cloisons légères ou préfabriquées	Plaques planes en fibres-ciment	B	S3	Liteaux gaines techniques					Présence sur jugement personnel de l'opérateur de repérage	EP
Vol 7 (PC R+2)	Parois verticales intérieures et enduits	Cloisons légères ou préfabriquées	Plaques planes en fibres-ciment	B	S4						Présence sur jugement personnel de l'opérateur de repérage	EP
Vol 10 (PC R+3)	Parois verticales intérieures et enduits	Cloisons légères ou préfabriquées	Plaques planes en fibres-ciment	B	S5						Présence sur jugement personnel de l'opérateur de repérage	EP
Vol 6 (local VO 1)	Conduits, canalisations et équipements	Vide ordure	Conduit en fibres-ciment	B	S6						Présence sur jugement personnel de l'opérateur de repérage	EP
Vol 9 (local VO 2)	Conduits, canalisations et équipements	Vide ordure	Conduit en fibres-ciment	B	S7						Présence sur jugement personnel de l'opérateur de repérage	EP

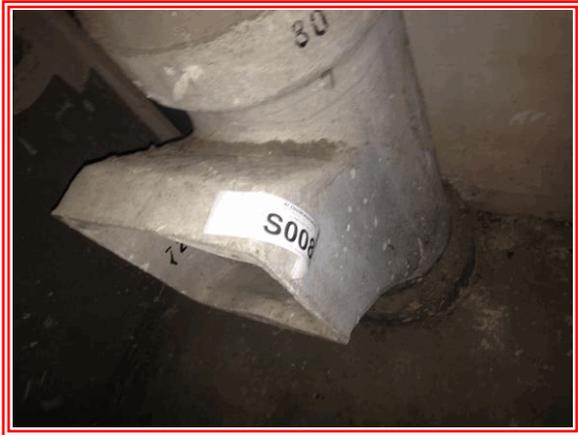
S8 - 1 (S8)

Vol 12 (local VO 3)	Conduits, canalisations et équipements	Vide ordure	Conduit en fibres-ciment	B	S8						Présence sur jugement personnel de l'opérateur de repérage	EP
Vol 9 (local VO 2)	Parois verticales intérieures et enduits	Murs et cloisons	Enduit plâtre	B	P24	Réalisation d'un prélèvement	Sur briques rouges	P24	Matériau plâtreux blanc en vrac	Négatif	Négatif sur analyse	
Vol 6 (local VO 1) - Vol 12 (local VO 3) - Vol 11 (local tech 3) - Vol 8 (local tech 2) - Vol 5 (local tech 1)	Parois verticales intérieures et enduits	Murs et cloisons	Enduit plâtre	B	S67 - S68 - S69 - S70 - S71	Sondage et extension de la zone homogène du prélèvement P24	Sur briques rouges	P24	Matériau plâtreux blanc en vrac	Négatif	Négatif sur analyse
