## Rapport de mission de repérage des matériaux et produits de la liste A et B contenant de l'amiante à intégrer au Dossier Technique Amiante (DTA)

| Adresse : | LOT BRAS 1 |
| CP - Ville : | 53100 MAYENNE |
| Désignation : | Habitation (Parties communes) - Bâtiment composé de 1 cage et de 3 étages |

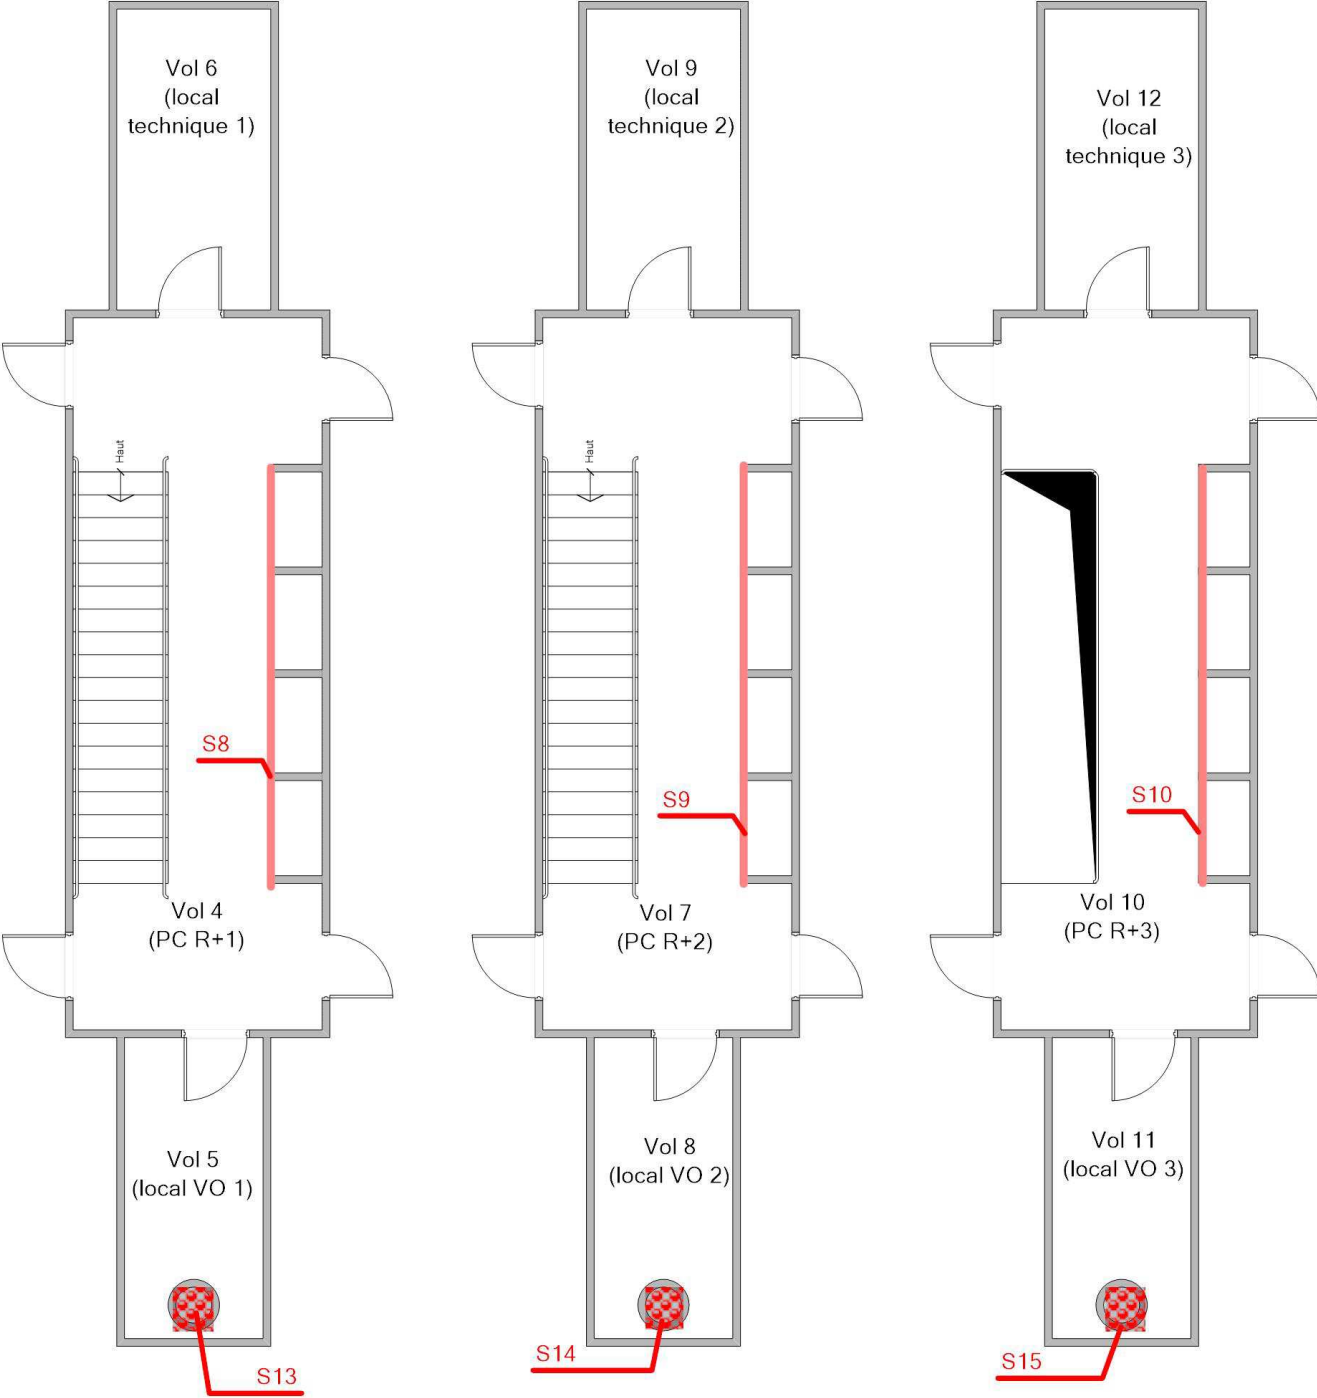
| ETAGES - MPCA TOUTES CATÉGORIES CONFONDUES | | | | Référence:<br>002HD001371 |
|---|---|---|---|---|
| | | | | S15: Conduit en fibres-ciment |
| | | | | S13: Conduit en fibres-ciment |

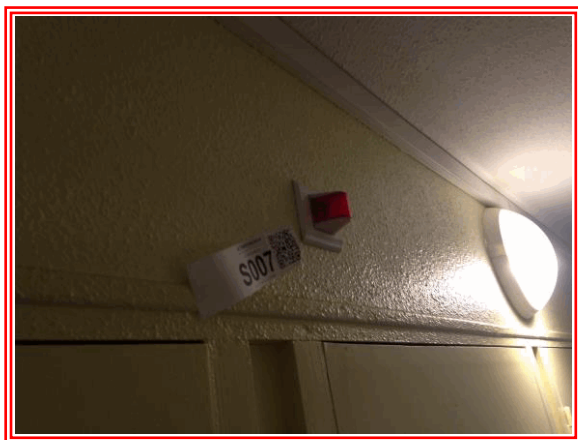
S7 - 1 (S7)

| Localisation | Matériau | Critère de décision | |
|---|---|---|---|
| Vol 3<br>(PC RDC) | Plaques planes en fibres-ciment | | Positif sur jugement personnel |

| | <p>S7: Plaques planes en fibres-ciment (imposte gaine technique)</p> |

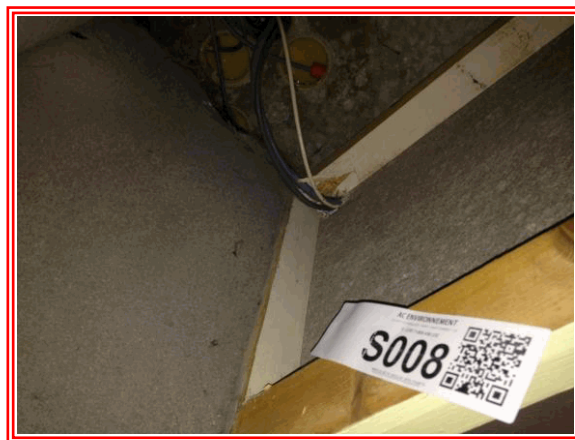
S8 - 1 (S8)

| Localisation | Matériau | Critère de décision | |
|---|---|---|---|
| Vol 4<br>(PC R+1) | Plaques planes en fibres-ciment | | Positif sur jugement personnel |

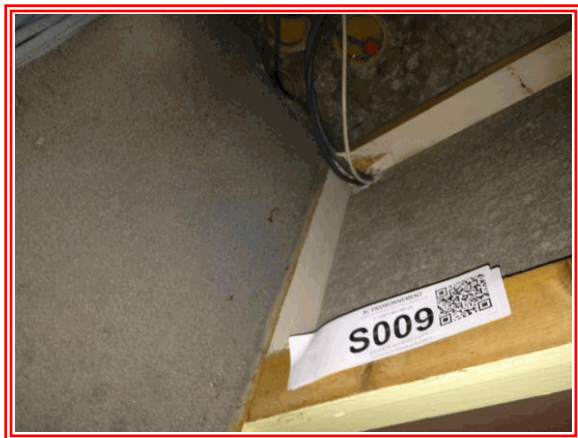
S9 - 1 (S9)

| Localisation | Matériau | Critère de décision | |
|---|---|---|---|
| Vol 7<br>(PC R+2) | Plaques planes en fibres-ciment | | Positif sur jugement personnel |

| | S9: Plaques planes en fibres-ciment (imposte gaine technique) |

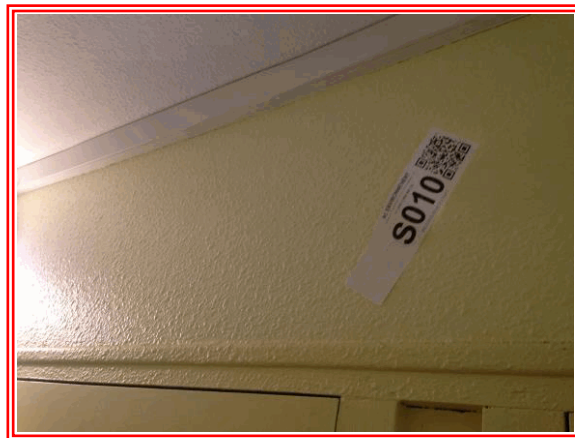
S10 - 1 (S10)

| Localisation | Matériau | Critère de décision | |
|---|---|---|---|
| Vol 10<br>(PC R+3) | Plaques planes en fibres-ciment | | Positif sur jugement personnel |

| | S10: Plaques planes en fibres-ciment (imposte gaine technique) |

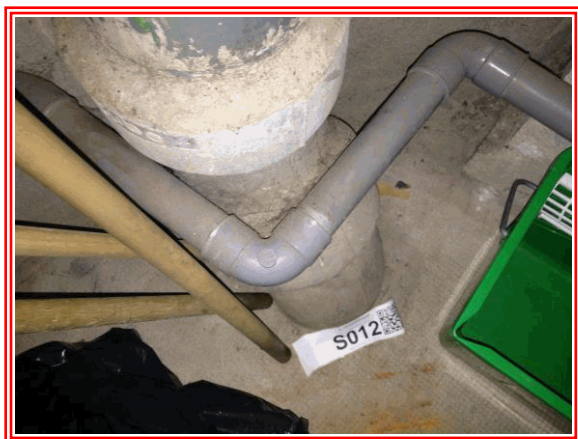
S12 - 1 (S12)

| Localisation | Matériau | Critère de décision | |
|---|---|---|---|
| Vol 1<br>(sanitaires) | Conduit en fibres-ciment | | Positif sur jugement personnel |

S12: Conduit en fibres-ciment

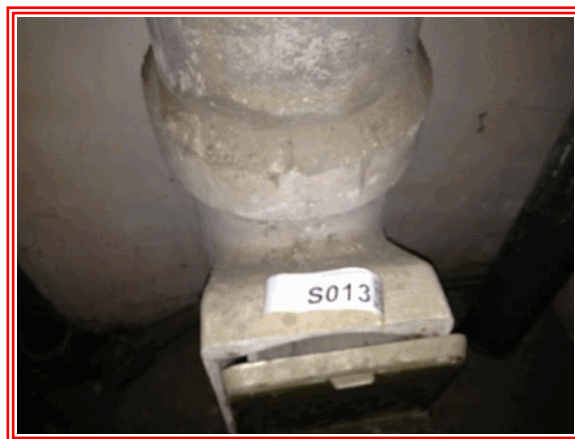
S13 - 1 (S13)

| | S13: Conduit en fibres-ciment |

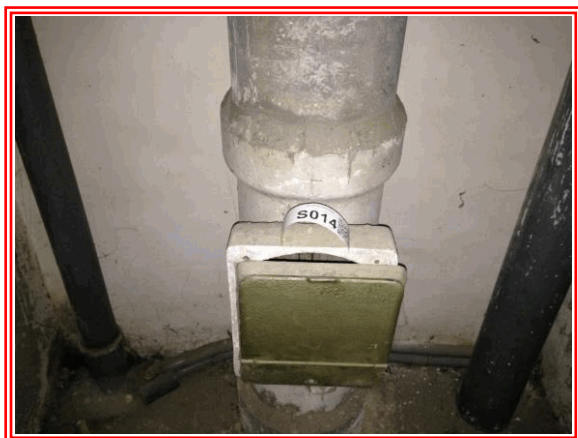
S14 - 1 (S14)

| | S14: Conduit en fibres-ciment |
