## Rapport de mission de repérage des matériaux et produits de la liste A et B contenant de l'amiante à intégrer au Dossier Technique Amiante (DTA)

Adresse :	LOT BRAS 3
CP - Ville :	53100 MAYENNE
Référence client :	_0016900010_
Rapport émis le :	29/09/2016
Désignation :	Habitation (Parties communes) - Bâtiment composé de 1 cage et de 3 étages

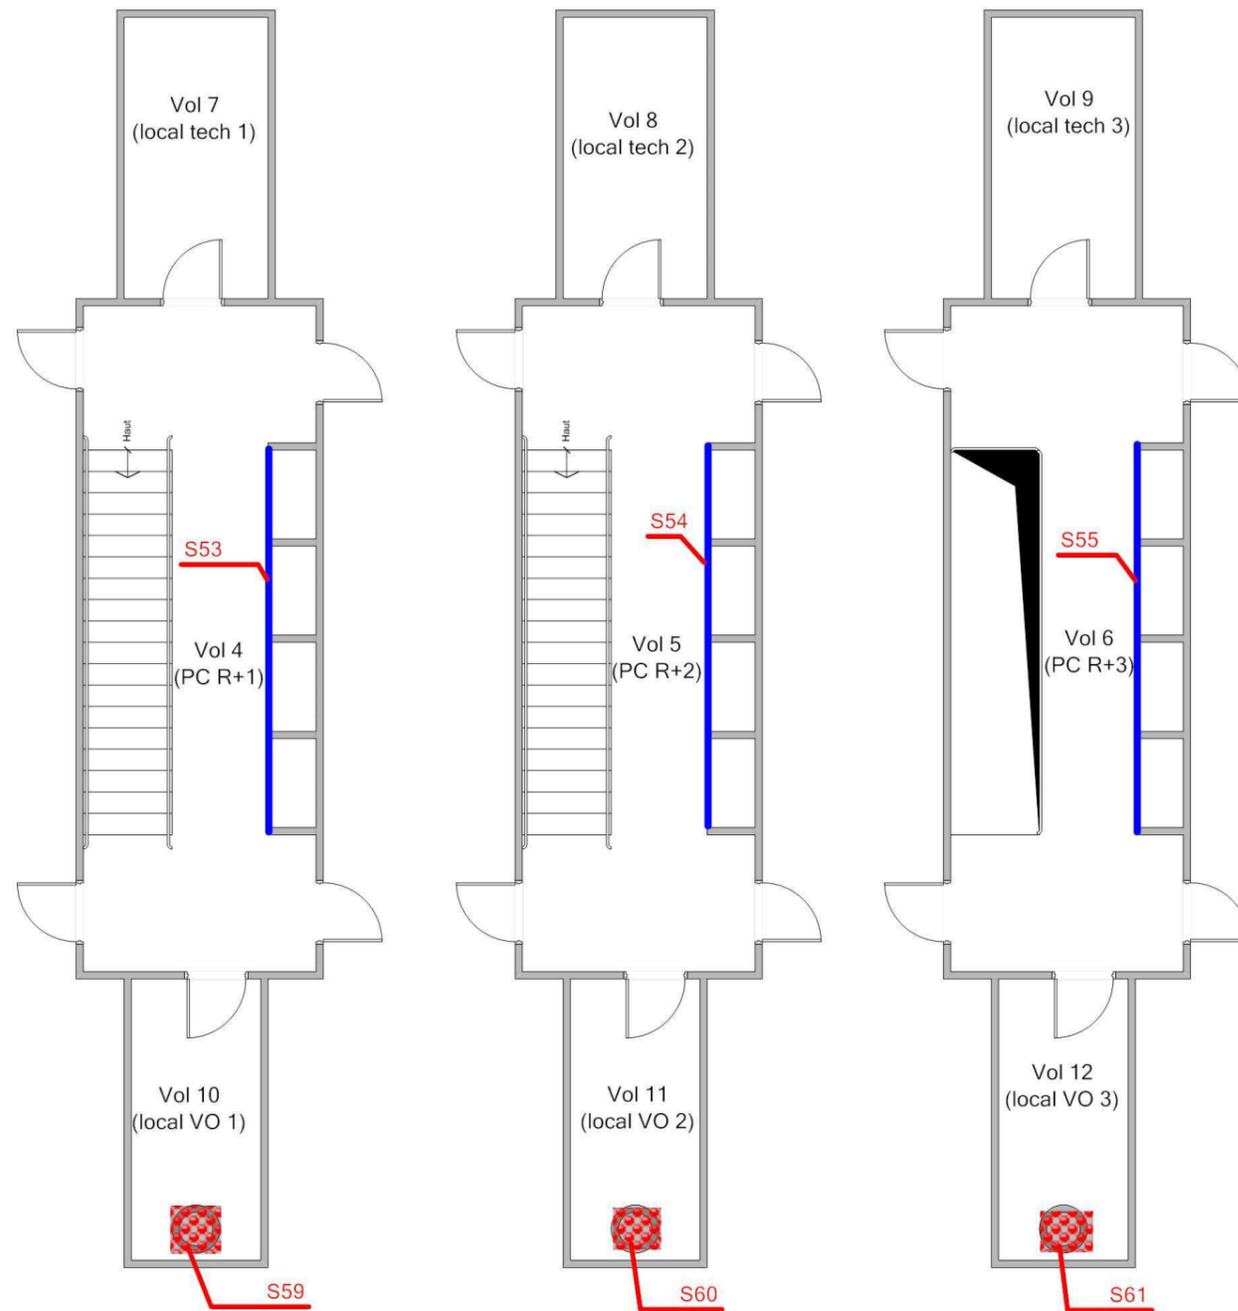
# PC ETAGES - MPCA TOUTES CATÉGORIES CONFONDUES

S61: Conduit en fibres-ciment
	S59: Conduit en fibres-ciment
	S55: Plaques planes en fibres-ciment
	S54: Plaques planes en fibres-ciment
	S53: Plaques planes en fibres-ciment
	S60: Conduit en fibres-ciment

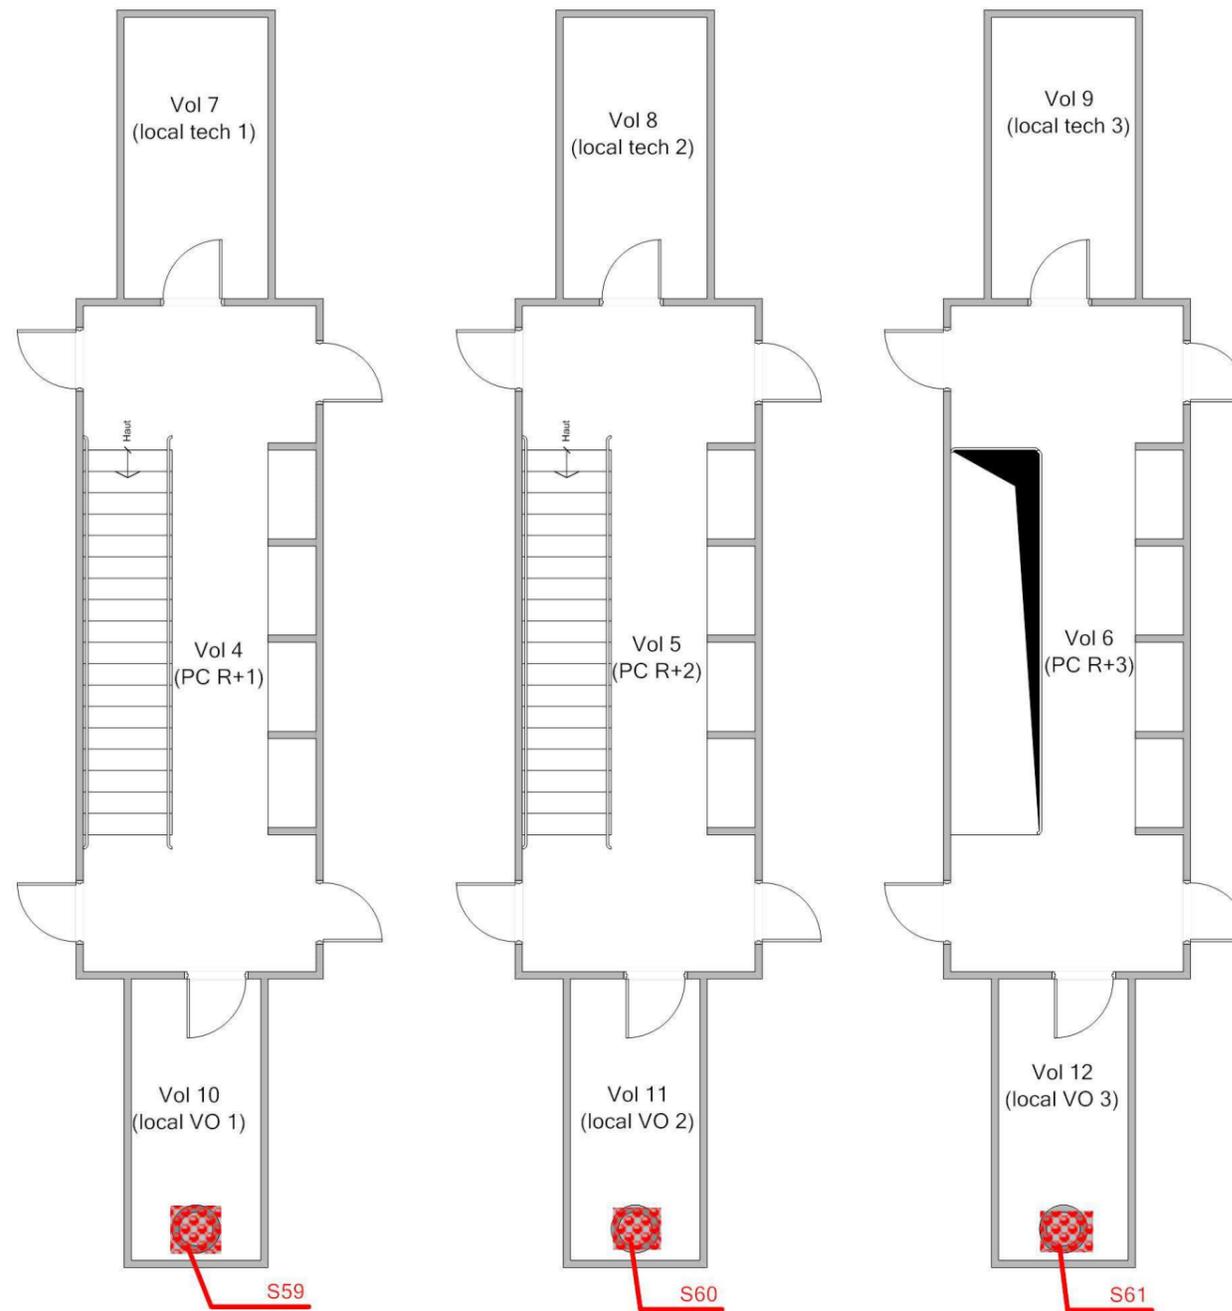
# PC ETAGES - MPCA CONDUITS, CANALISATIONS ET ÉQUIPEMENTS

S61: Conduit en fibres-ciment
	S59: Conduit en fibres-ciment
	S60: Conduit en fibres-ciment

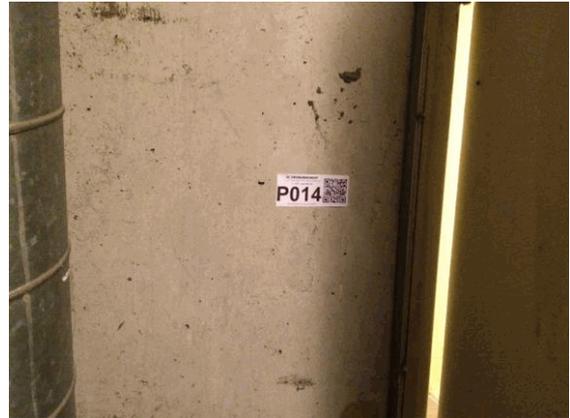
002HD001087 n°14 - 1 (P14)

Vol 1 (local vide ordures)	Parois verticales intérieures et enduits	Murs et cloisons	Enduit ciment	B	S27	Sondage et extension de la zone homogène du prélèvement P14	béton banché brut	P14	Matériau gris en vrac hétérogène + matériau plâtreux beige en vrac non séparable	Négatif	Négatif sur analyse	
Vol 3 (PC RDC)	Parois verticales intérieures et enduits	Murs et cloisons	Enduit ciment	B	P16	Réalisation d'un prélèvement	distribution gaines techniques	P16	Enduit gris en vrac hétérogène	Négatif	Négatif sur analyse	
Vol 3 (PC RDC)	Parois verticales intérieures et enduits	Murs et cloisons	Enduit ciment	B	P16	Sondage et extension de la zone homogène du prélèvement P16	distribution gaines techniques	P16	Enduit gris en vrac hétérogène	Négatif	Négatif sur analyse	
Vol 3 (PC RDC)	Parois verticales intérieures et enduits	Cloisons légères ou préfabriquées	Plaques planes en fibres-ciment	B	S52	Linteaux gaines techniques					Présence sur jugement personnel de l'opérateur de repérage	EP

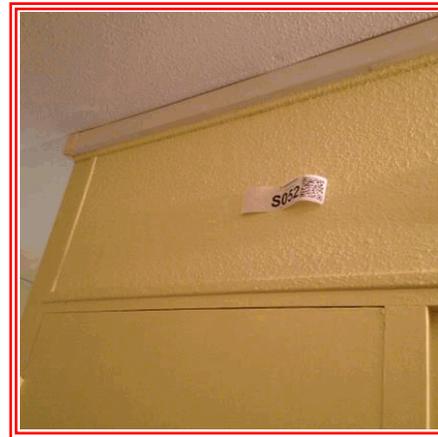
S52 - 1 (S52)

Localisation	Matériau	Critère de décision	
		après analyse	sur décision de l'opérateur
Vol 3 (PC RDC)	Plaques planes en fibres-ciment		Positif sur jugement personnel
Vol 4 (PC R+1)	Plaques planes en fibres-ciment		Positif sur jugement personnel
Vol 5 (PC R+2)	Plaques planes en fibres-ciment		Positif sur jugement personnel
Vol 6 (PC R+3)	Plaques planes en fibres-ciment		Positif sur jugement personnel
Vol 1 (local vide ordures)	Conduit en fibres-ciment		Positif sur jugement personnel
Vol 1 (local vide ordures)	Conduit en fibres-ciment		Positif sur jugement personnel
Vol 10 (local VO 1)	Conduit en fibres-ciment		Positif sur jugement personnel
Vol 11 (local VO 2)	Conduit en fibres-ciment		Positif sur jugement personnel
Vol 12 (local VO 3)	Conduit en fibres-ciment		Positif sur jugement personnel

Réf commande :	002HD001087	Matériau :	Plaques planes en fibres-ciment
Réf mesure :	S52	Destination du local :	
Date évaluation :	14/09/2016	Local ou zone homogène :	Vol 3 (PC RDC)
Batiment :

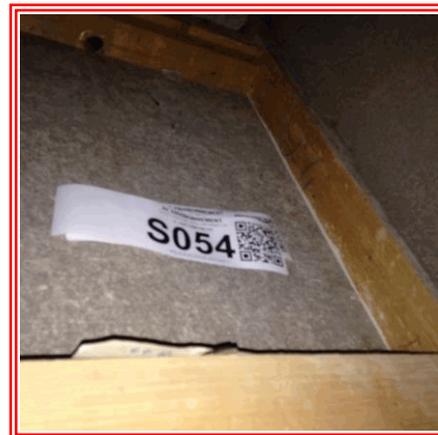
S54 - 1 (S54)

<b>Vol 5 (PC R+2)</b>	<b>Parois verticales intérieures et enduits</b>	<b>Cloisons légères ou préfabriquées</b>	<b>Plaques planes en fibres-ciment</b>	<b>B</b>	<b>S54</b>	<b>Linteaux gaines techniques</b>					<b>Présence sur jugement personnel de l'opérateur de repérage</b>	<b>EP</b>

Réf commande :	002HD001087	Matériau :	Plaques planes en fibres-ciment
Réf mesure :	S54	Destination du local :	
Date évaluation :	14/09/2016	Local ou zone homogène :	Vol 5 (PC R+2)
Batiment :

Résultat :	Evaluation périodique
Commentaire :

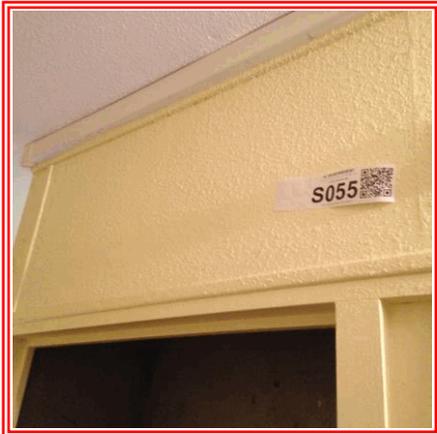
S55 - 1 (S55)

PC ETAGES												
Vol 6 (PC R+3)	Parois verticales intérieures et enduits	Cloisons légères ou préfabriquées	Plaques planes en fibres-ciment	B	S55						Présence sur jugement personnel de l'opérateur de repérage	EP
Vol 10 (local VO 1)	Conduits, canalisations et équipements	Vide ordure	Conduit en fibres-ciment	B	S59						Présence sur jugement personnel de l'opérateur de repérage	EP
Vol 11 (local VO 2)	Conduits, canalisations et équipements	Vide ordure	Conduit en fibres-ciment	B	S60						Présence sur jugement personnel de l'opérateur de repérage	EP
Vol 12 (local VO 3)	Conduits, canalisations et équipements	Vide ordure	Conduit en fibres-ciment	B	S61						Présence sur jugement personnel de l'opérateur de repérage	EP
RDC												
Vol 1 (local vide ordures)	Parois verticales intérieures et enduits	Murs et cloisons	Enduit ciment	B	S24	Sondage et extension de la zone homogène du prélèvement P13		P13	Enduit gris en vrac hétérogène	Négatif	Négatif sur analyse

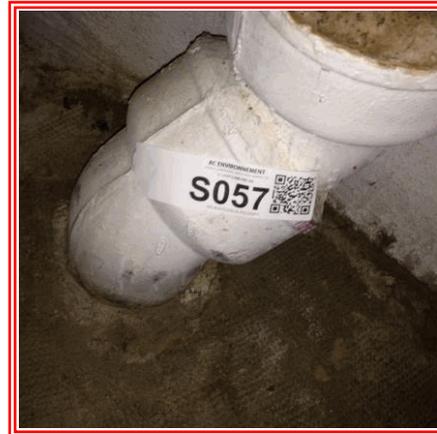
S57 - 1 (S57)

RDC												
Vol 1 (local vide ordures)	Conduits, canalisations et équipements	Conduit eau	Conduit en fibres-ciment	B	S57	Au sol (évacuation de EP)					Présence sur jugement personnel de l'opérateur de repérage	EP
Vol 1 (local vide ordures)	Conduits, canalisations et équipements	Vide ordure	Conduit en fibres-ciment	B	S58						Présence sur jugement personnel de l'opérateur de repérage	EP

Réf commande :	002HD001087	Materiau :	Conduit en fibres-ciment
Réf mesure :	S57	Destination du local :	
Date évaluation :	14/09/2016	Local ou zone homogène :	Vol 1 (local vide ordures)
Batiment :

Résultat :	Evaluation périodique
Commentaire :

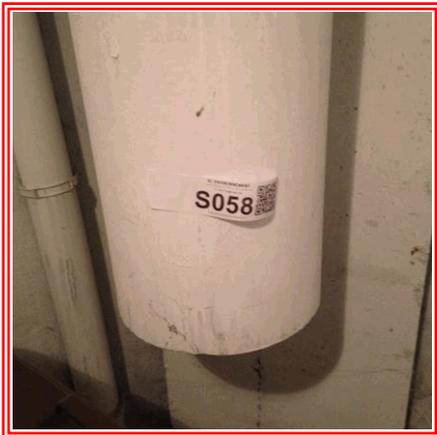
S58 - 1 (S58)

Réf commande :	002HD001087	Materiau :	Conduit en fibres-ciment
Réf mesure :	S58	Destination du local :	
Date évaluation :	14/09/2016	Local ou zone homogène :	Vol 1 (local vide ordures)
Batiment :

Résultat :	Evaluation périodique
Commentaire :

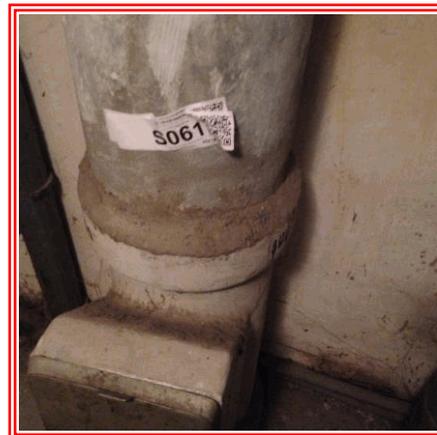
S61 - 1 (S61)

Réf commande :	002HD001087	Materiau :	Conduit en fibres-ciment
Réf mesure :	S61	Destination du local :	
Date évaluation :	14/09/2016	Local ou zone homogène :	Vol 12 (local VO 3)
Batiment :

Résultat :	Evaluation périodique
Commentaire :
