## Rapport de mission de repérage des matériaux et produits de la liste A et B contenant de l'amiante à intégrer au Dossier Technique Amiante (DTA)

| Adresse : | LOT BRAS 4 |
| CP - Ville : | 53100 MAYENNE |
| Désignation : | Habitation (Parties communes) - Bâtiment composé de 1 cage et de 3 étages |

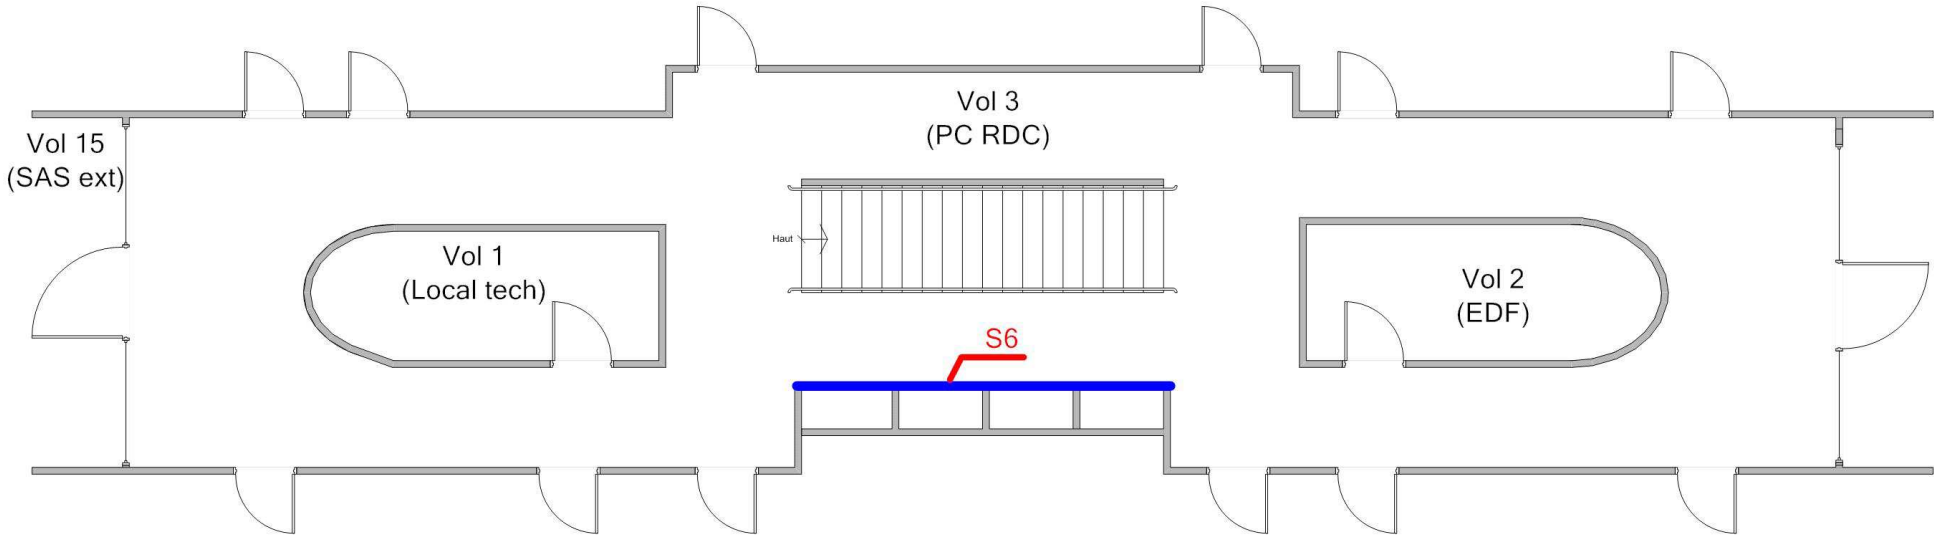
| PC RDC - MPCA TOUTES CATÉGORIES CONFONDUES | | | | Référence:<br>002HD001099 |

| PC RDC - MPCA TOUTES CATÉGORIES CONFONDUES | | | | Référence:<br>002HD001099 |
|---|--|---|---|---|
| | | | | <div></div> S6: Plaques planes en fibres-ciment |

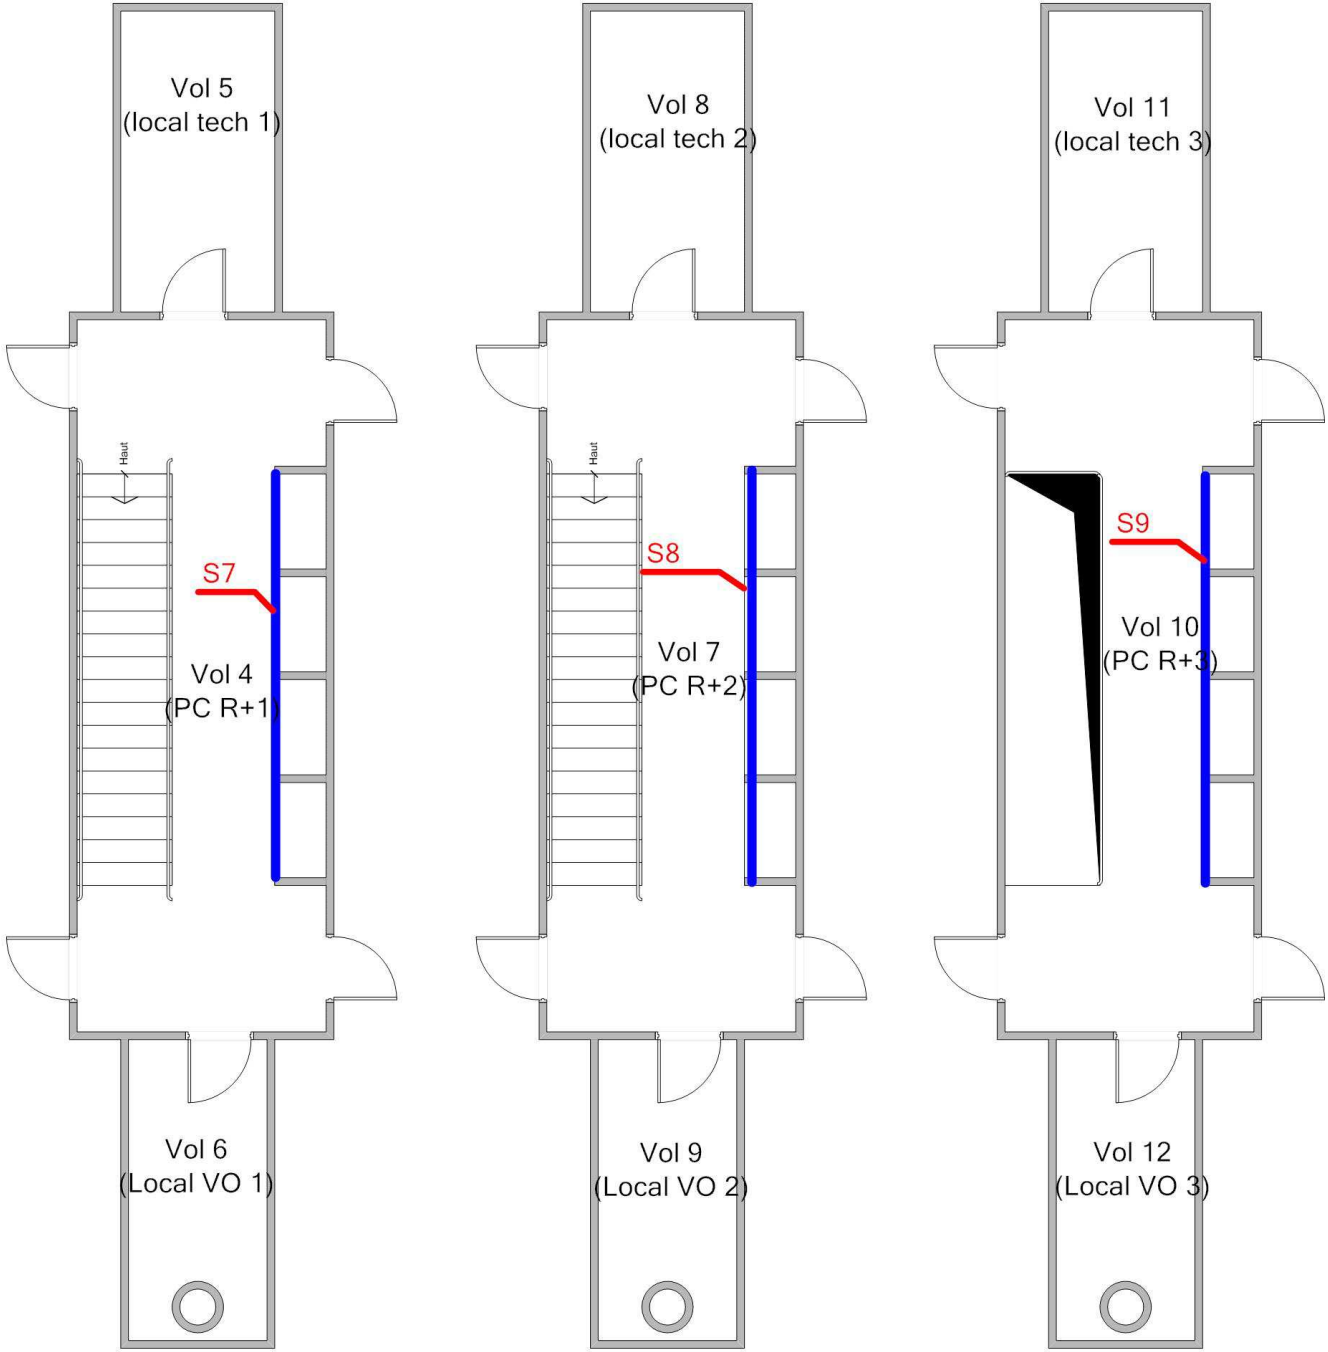
| | S8: Plaques planes en fibres-ciment |
| | S7: Plaques planes en fibres-ciment |

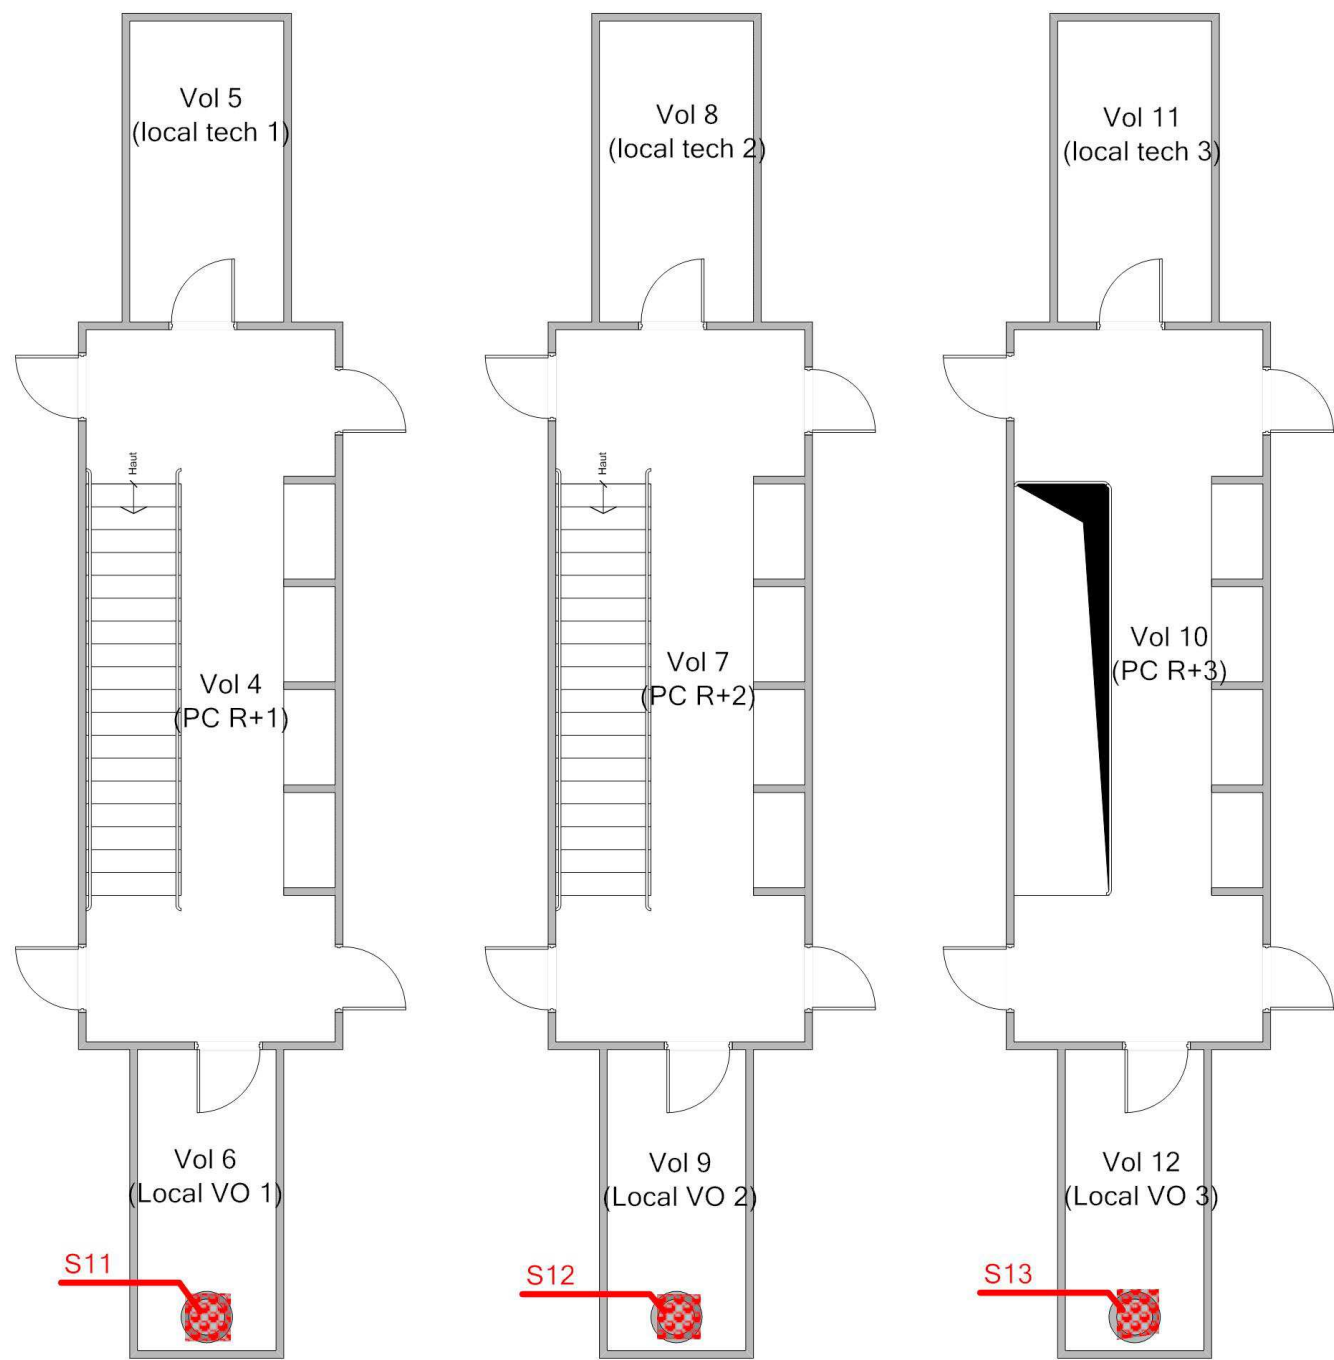
| | S13: Conduit en fibres-ciment |
| | S12: Conduit en fibres-ciment |

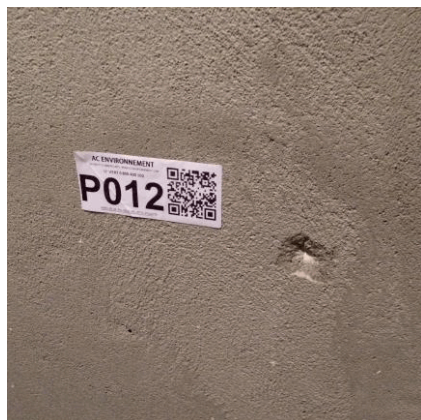
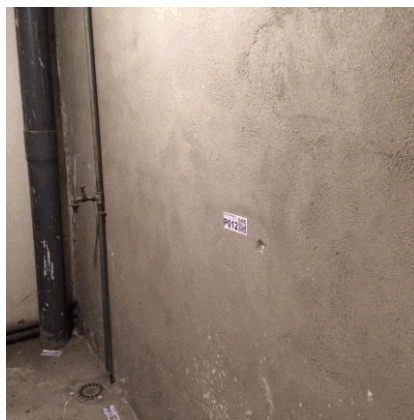
002HD001099 n°12 - 1 (P12)

| | | | | | Descriptif de l'action menée | | | Laboratoire | | | Conclusion | Etat de conserva-<br>tion |
|---|---|---|---|---|---|---|---|---|---|---|---|---|
| Vol 11 (local tech 3) | Parois verticales intérieures et enduits | Murs et cloisons | Enduit ciment | B | P12 | Réalisation d'un prélèvement | Gratté | P12 | Enduit compact gris + peinture non séparable | Négatif | Négatif sur analyse | |

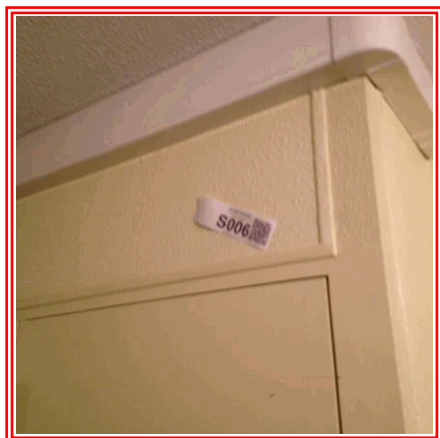
S6 - 1 (S6)

| Localisation | Matériau | Critère de décision | |
|---|---|---|---|
| Vol 3<br>(PC RDC) | Plaques planes en fibres-ciment | | Positif sur jugement personnel |

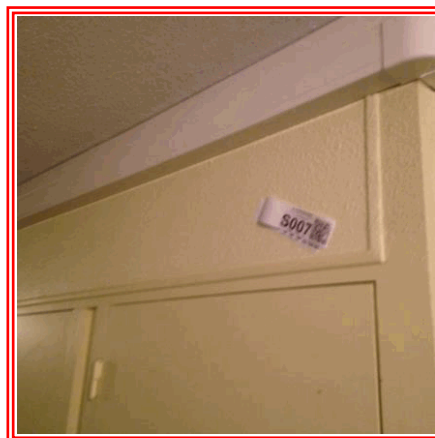
S7 - 1 (S7)

| Localisation | Matériau | Critère de décision | |
|---|---|---|---|
| Vol 4<br>(PC R+1) | Plaques planes en fibres-ciment | | Positif sur jugement personnel |

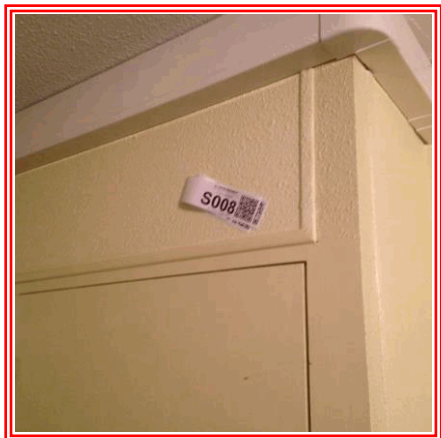
S8 - 1 (S8)

| Localisation | Matériau | Critère de décision | |
|---|---|---|---|
| Vol 7<br>(PC R+2) | Plaques planes en fibres-ciment | | Positif sur jugement personnel |

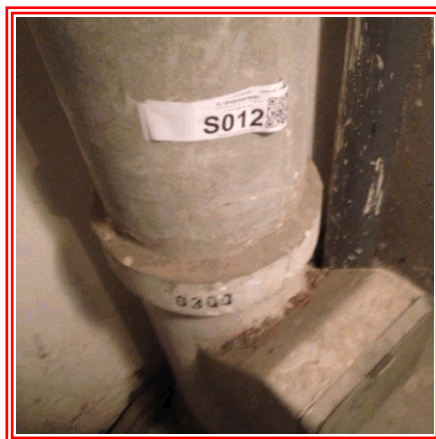
S12 - 1 (S12)

| Localisation | Matériau | Critère de décision | |
|---|---|---|---|
| Vol 9<br>(Local VO 2) | Conduit en fibres-ciment | | Positif sur jugement personnel |

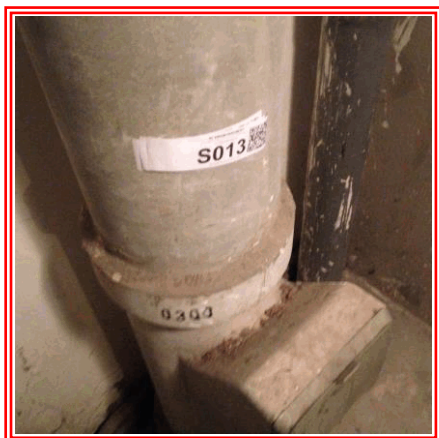
S13 - 1 (S13)

| Localisation | Matériau | Critère de décision | |
|---|---|---|---|
| Vol 12<br>(Local VO 3) | Conduit en fibres-ciment | | Positif sur jugement personnel |
