## Rapport de mission de repérage des matériaux et produits de la liste A et B contenant de l'amiante à intégrer au Dossier Technique Amiante (DTA)

| Adresse : | LOT BRAS 4 |
| CP - Ville : | 53100 MAYENNE |
| Désignation : | Habitation (Parties communes) - Bâtiment composé de 1 cage et de 3 étages |

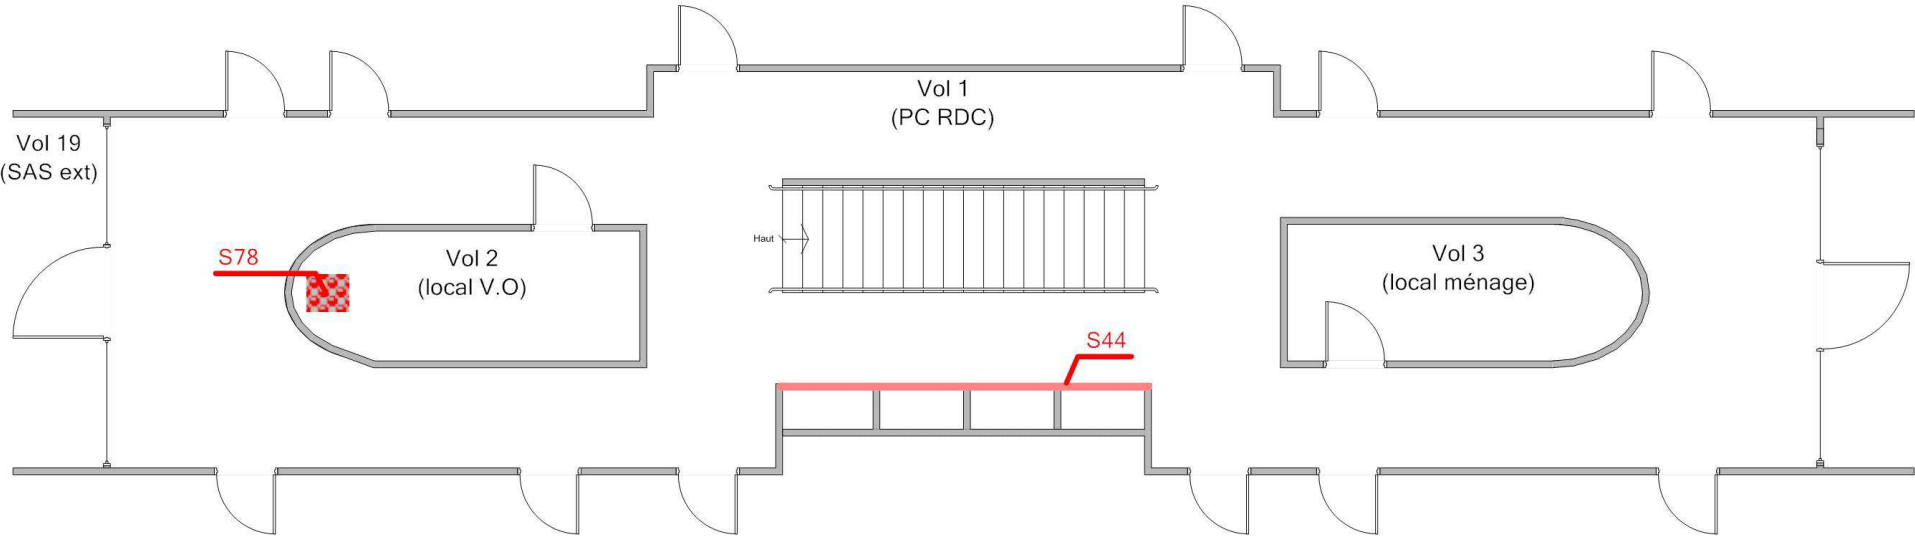
| PC RDC - MPCA TOUTES CATÉGORIES CONFONDUES | | | | Référence:<br>002HD001352 |
|---|--|---|---|---|
| | | | | S78: Conduit en fibres-ciment |
| | | | | S44: Plaques planes en fibres-ciment (imposte gaine technique) |

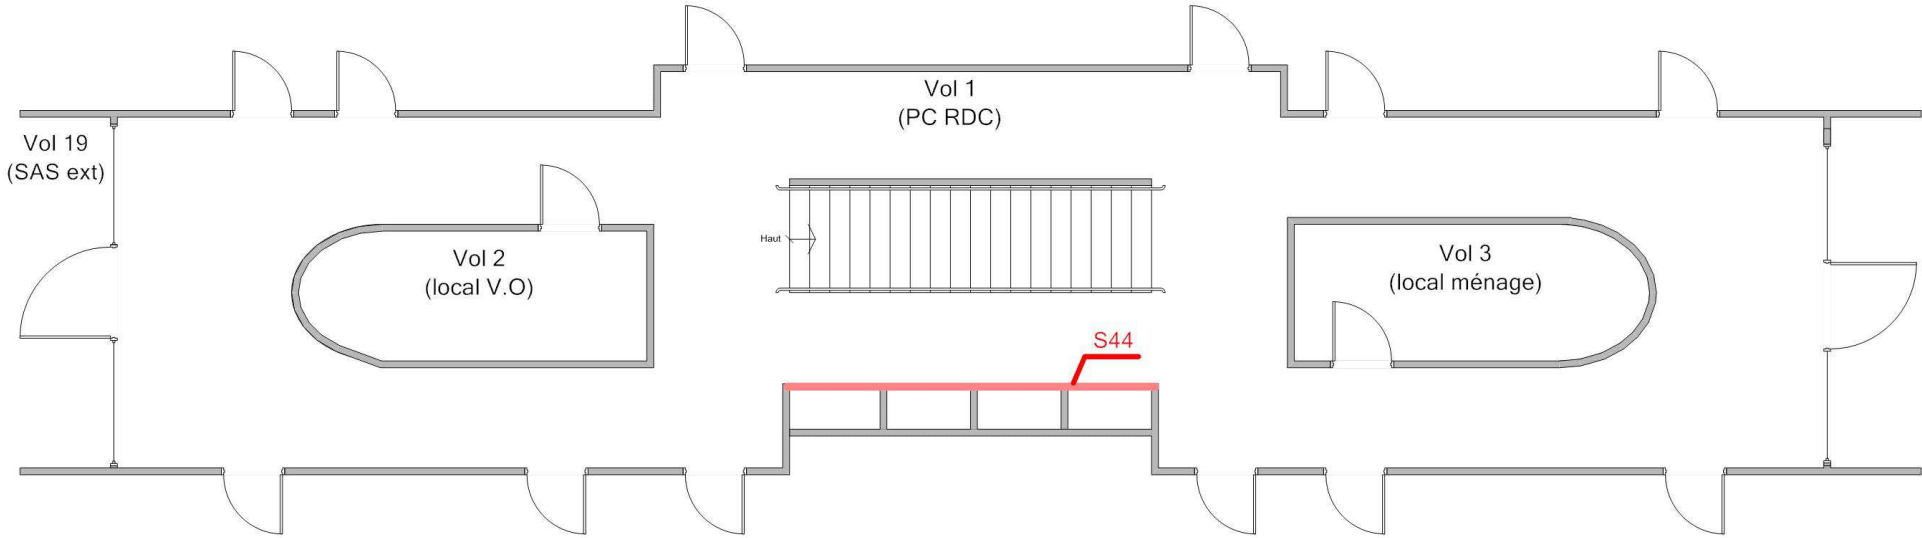
S44: Plaques planes en fibres-ciment (imposte gaine technique)

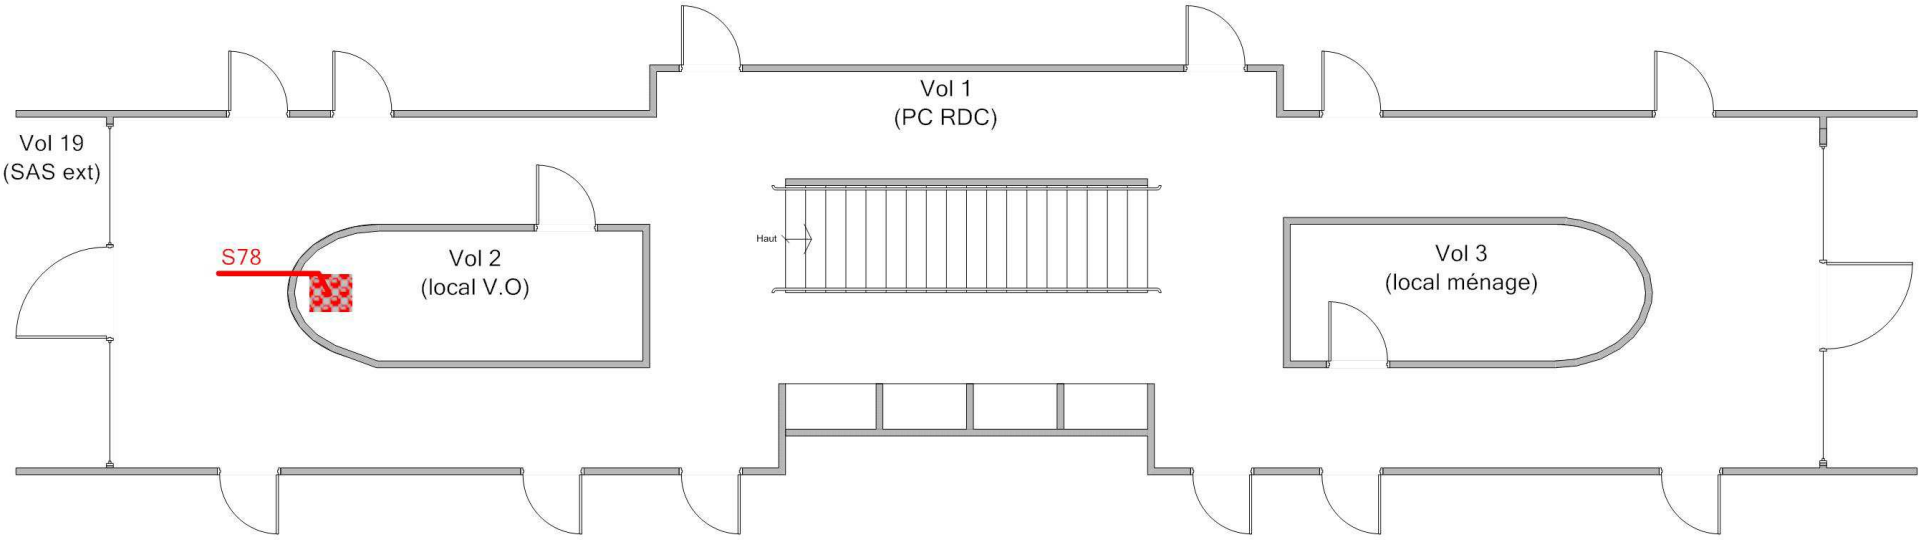
S78: Conduit en fibres-ciment

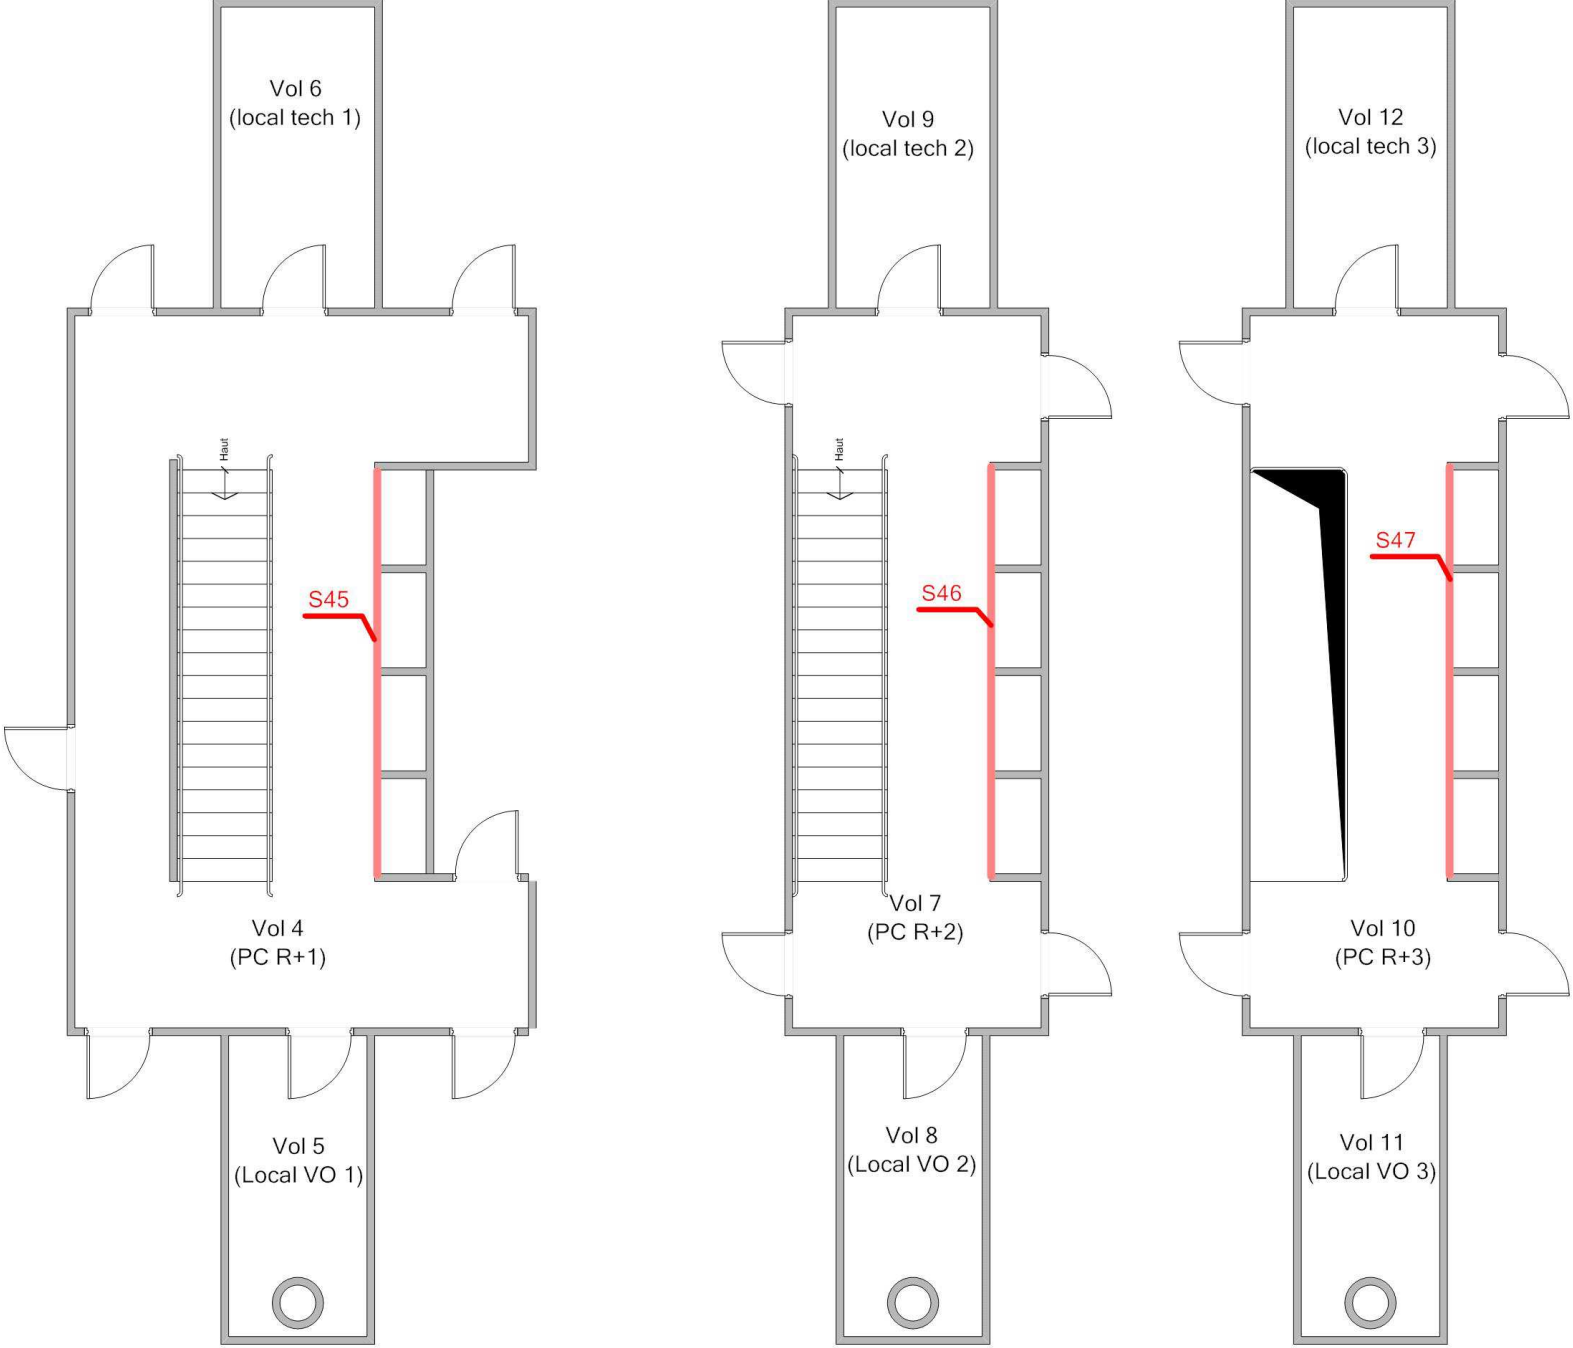
ETAGES - MPCA PAROIS VERTICALES INTÉRIEURES ET ENDUITS

| | S46: Plaques planes en fibres-ciment (imposte gaine technique) |

| | S56: Conduit en fibres-ciment |
| | S54: Conduit en fibres-ciment |
