## Rapport de mission de repérage des matériaux et produits de la liste A et B contenant de l'amiante à intégrer au Dossier Technique Amiante (DTA)

| Adresse : | LOT BRAS 4 |
| CP - Ville : | 53100 MAYENNE |
| Désignation : | Habitation (Parties communes) - Bâtiment composé de 1 cage et de 3 étages |

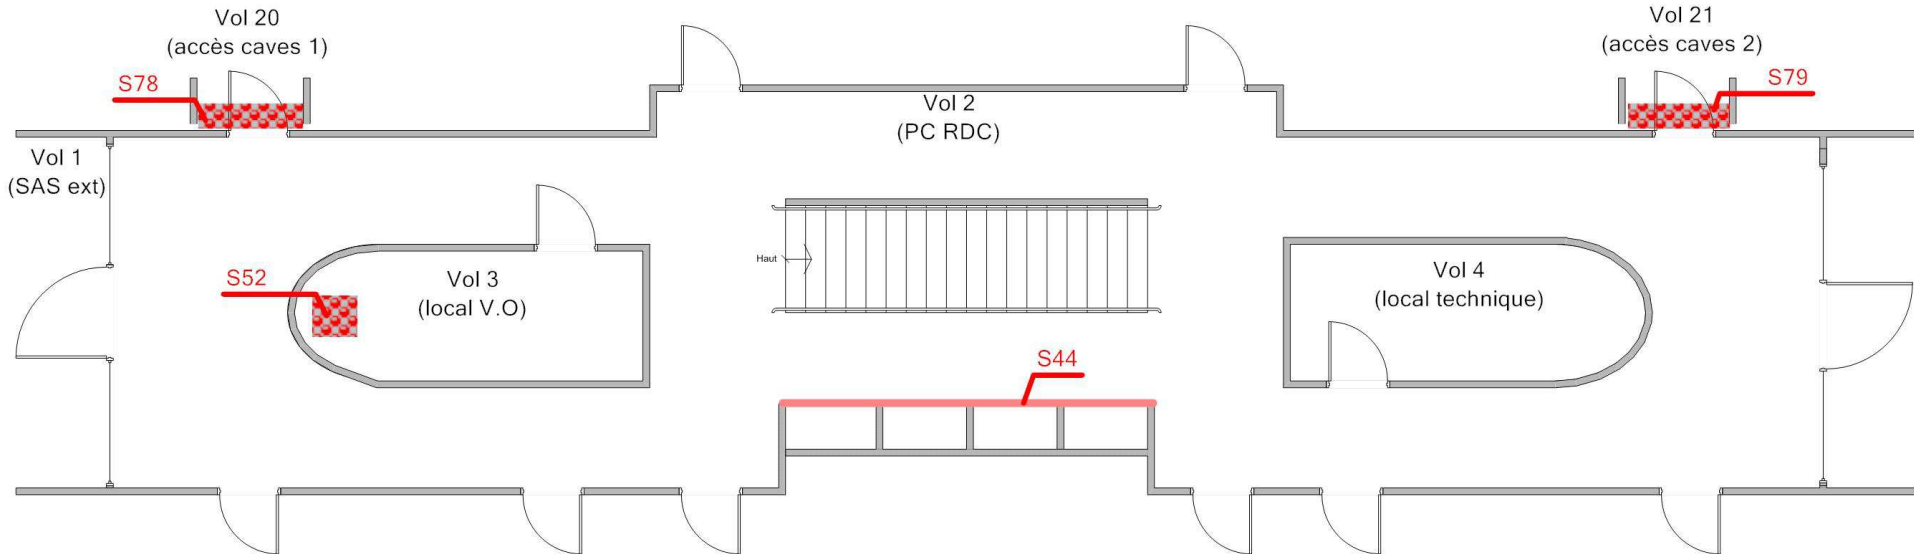
| PC RDC - MPCA TOUTES CATÉGORIES CONFONDUES | | | | Référence:<br>002HD001353 |

| PC RDC - MPCA TOUTES CATÉGORIES CONFONDUES | | | | Référence:<br>002HD001353 |
|---|---|---|---|---|
| | | S52: Conduit en fibres-ciment | | |
| | | S44: Plaques planes en fibres-ciment (imposte gaine technique) | | |

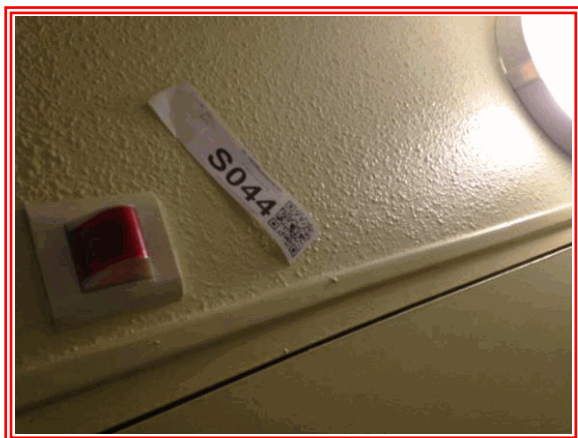
S44 - 1 (S44)

| Localisation | Matériau | Critère de décision | |
|---|---|---|---|
| Vol 2<br>(PC RDC) | Plaques planes en fibres-ciment | | Positif sur jugement personnel |

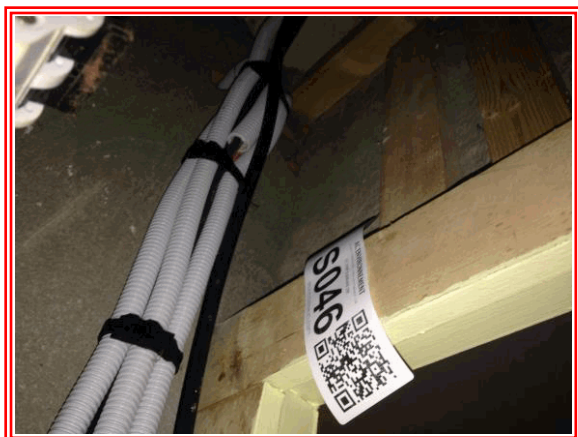
S46 - 1 (S46)

| | S46: Plaques planes en fibres-ciment (imposte gaine technique) |

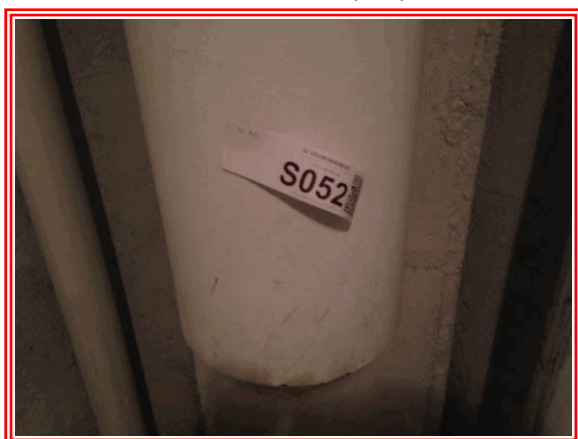
S52 - 1 (S52)

| Localisation | Matériau | Critère de décision | |
|---|---|---|---|
| Vol 3<br>(local V.O) | Conduit en fibres-ciment | | Positif sur jugement personnel |

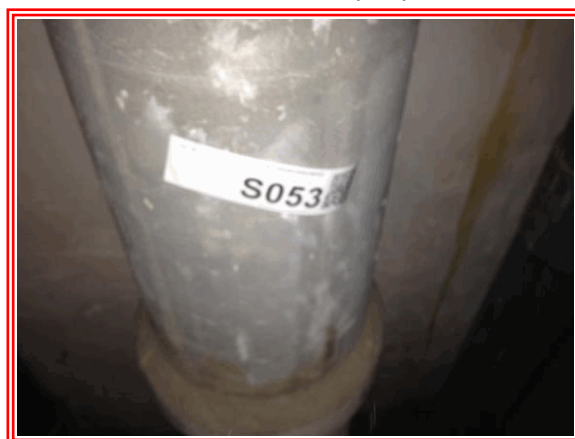
S53 - 1 (S53)

| | S53: Conduit en fibres-ciment |

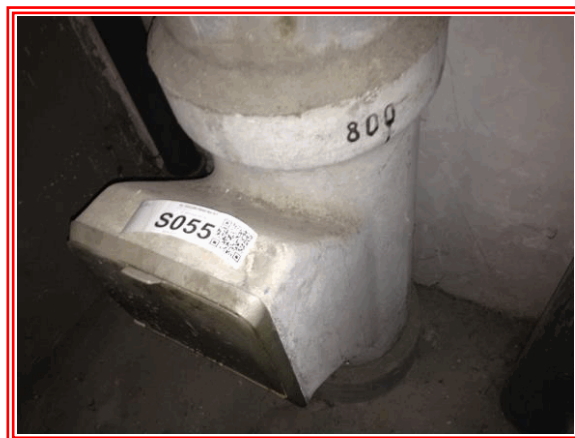
S54 - 1 (S54)

| | S55: Conduit en fibres-ciment |

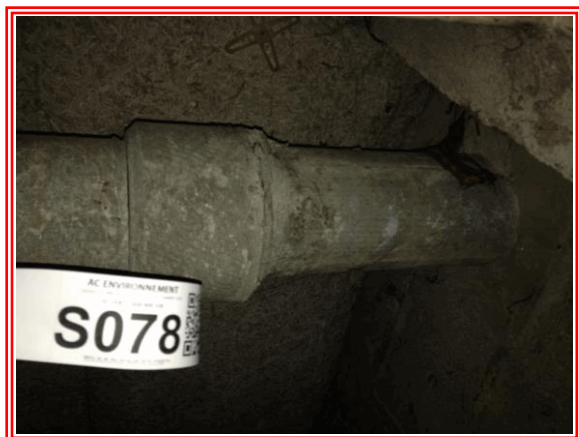
S78 - 1 (S78)

| | S78: Conduit en fibres-ciment |

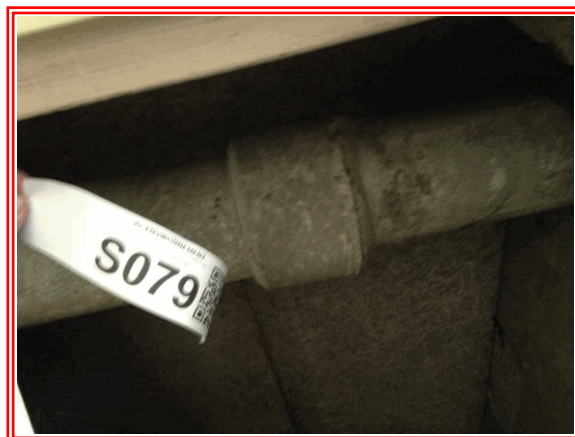
| | S79: Conduit en fibres-ciment |

| Référence | Localisation | Action |
|---|---|---|
| S79 - 1 (S79) | PC RDC - Vol 21<br>(accès caves 2) | Présence sur décision de l'opérateur de repérage |
