## Rapport de mission de repérage des matériaux et produits de la liste A et B contenant de l'amiante à intégrer au Dossier Technique Amiante (DTA)

| Adresse : | LES ROCHERS 2 |
| CP - Ville : | 53410 PORT BRILLET |
| Désignation : | Habitation (Parties communes) - Bâtiment composé de 1 cage et de 2 étages |

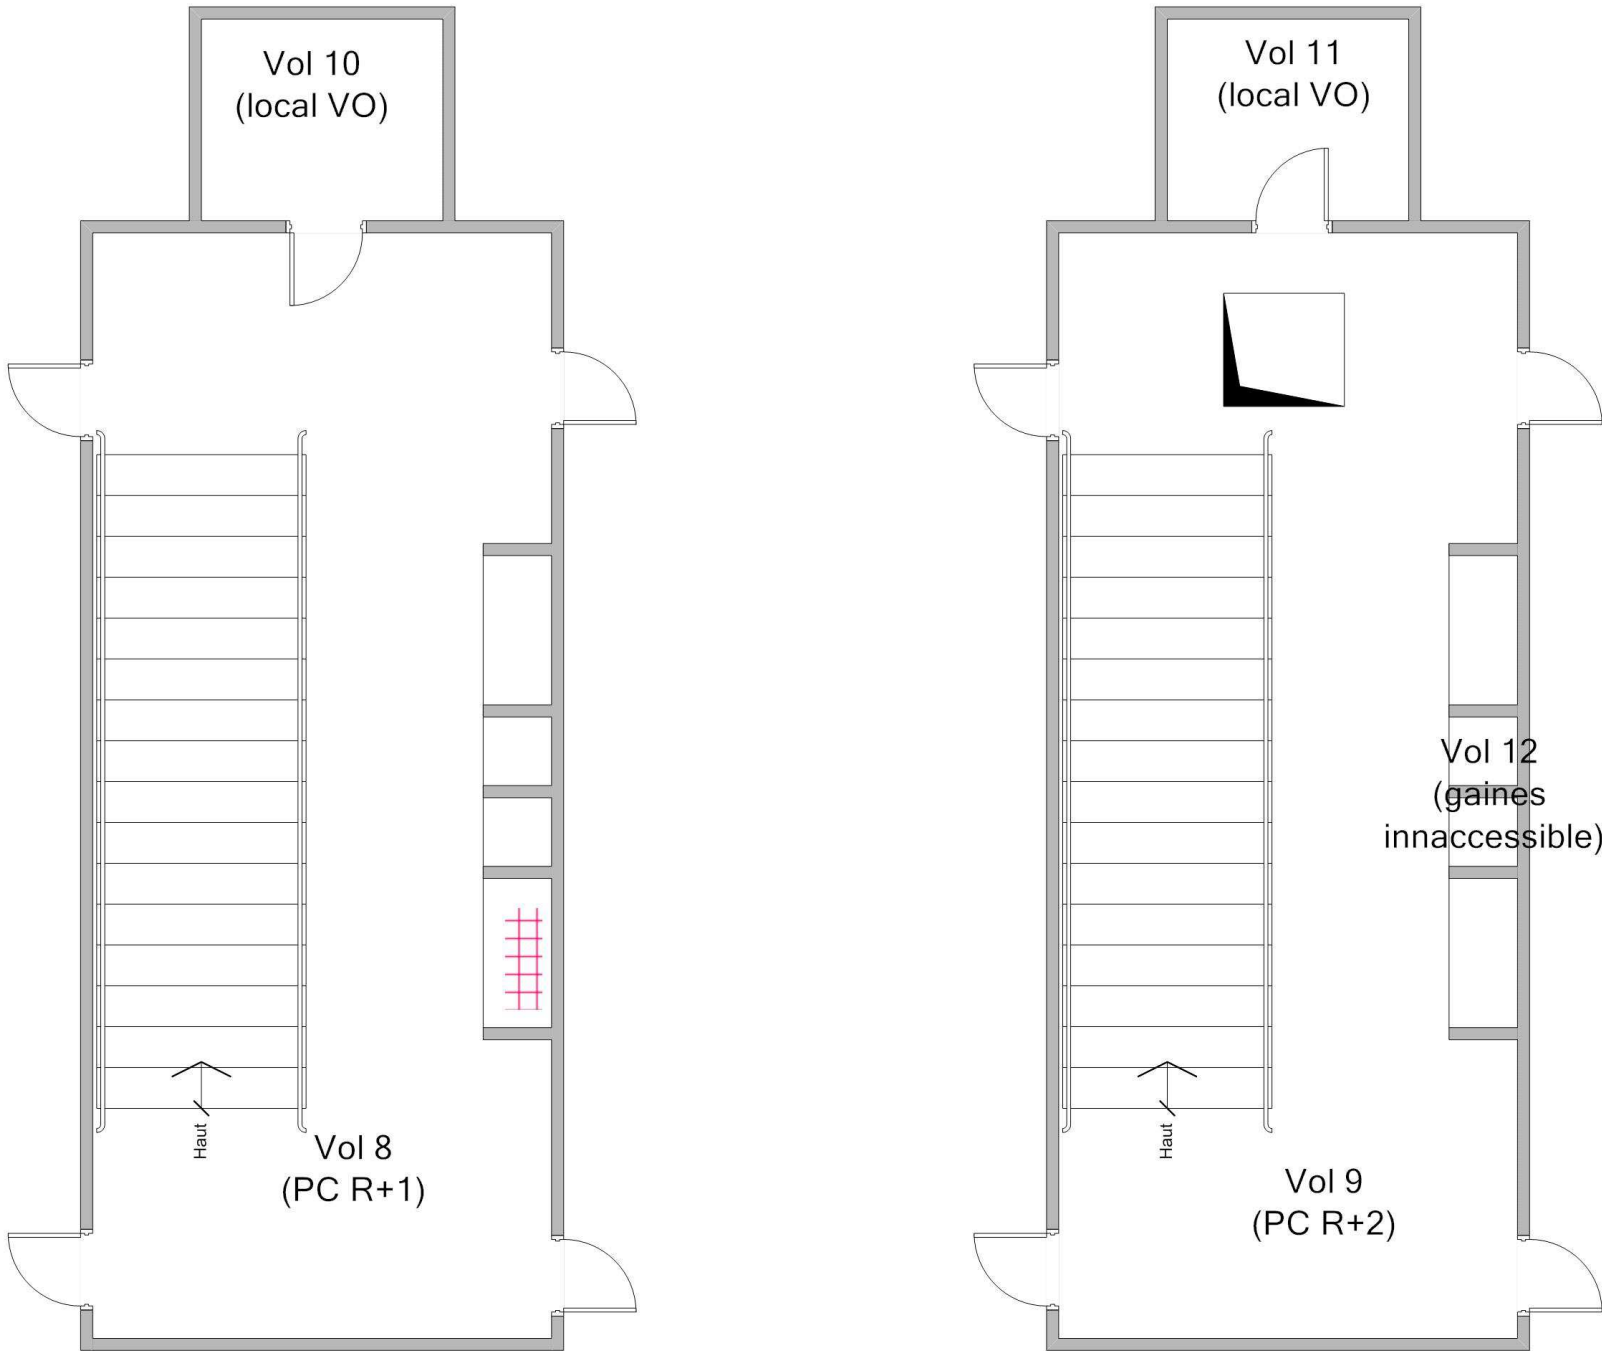
| PC ÉTAGE 1 / 2 - MPCA PLAFOND ET FAUX-PLAFONDS | | | | Référence:<br>002HD000901 |

| PC ÉTAGE 1 / 2 - MPCA PLAFOND ET FAUX-PLAFONDS | | | | Référence:<br>002HD000901 |
|---|--|---|---|---|
| | | | | S1: Panneaux collés fibre -ciment |

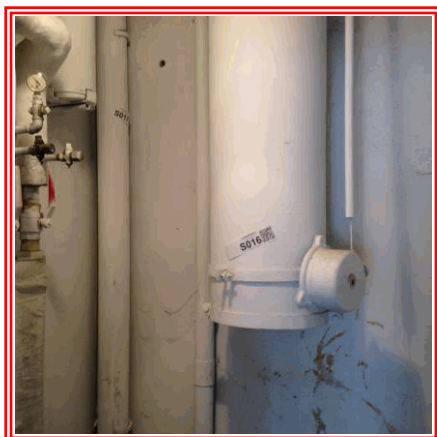
| PC RDC | | | | | | | | | | | | |
|---|---|---|---|---|---|---|---|---|---|---|---|---|
| Vol 7 (local VO) | Conduits, canalisations et équipements | Vide ordure | Conduit en fibres-ciment | B | S16 | | | | | | Présence sur jugement personnel de l'opérateur de repérage | EP |

| Référence | Localisation | Action |
|---|---|---|
| S16 - 1 (S16) | PC RDC - Vol 7<br>(local VO) | Présence sur décision de l'opérateur de repérage |

- a) Contrôler périodiquement que l'état de dégradation des matériaux et produits concernés ne s'aggrave pas et, le cas échéant, que leur protection demeure en bon état de conservation ;
- b) Rechercher, le cas échéant, les causes de dégradation et prendre les mesures appropriées pour les supprimer.
