## Rapport de mission de repérage des matériaux et produits de la liste A et B contenant de l'amiante à intégrer au Dossier Technique Amiante (DTA)

| Adresse : | RUE NOEL |
| CP - Ville : | 53200 CHATEAU GONTIER |
| Désignation : | Habitation (Parties communes) - Bâtiment composé de 1 cage et de 1 étage |

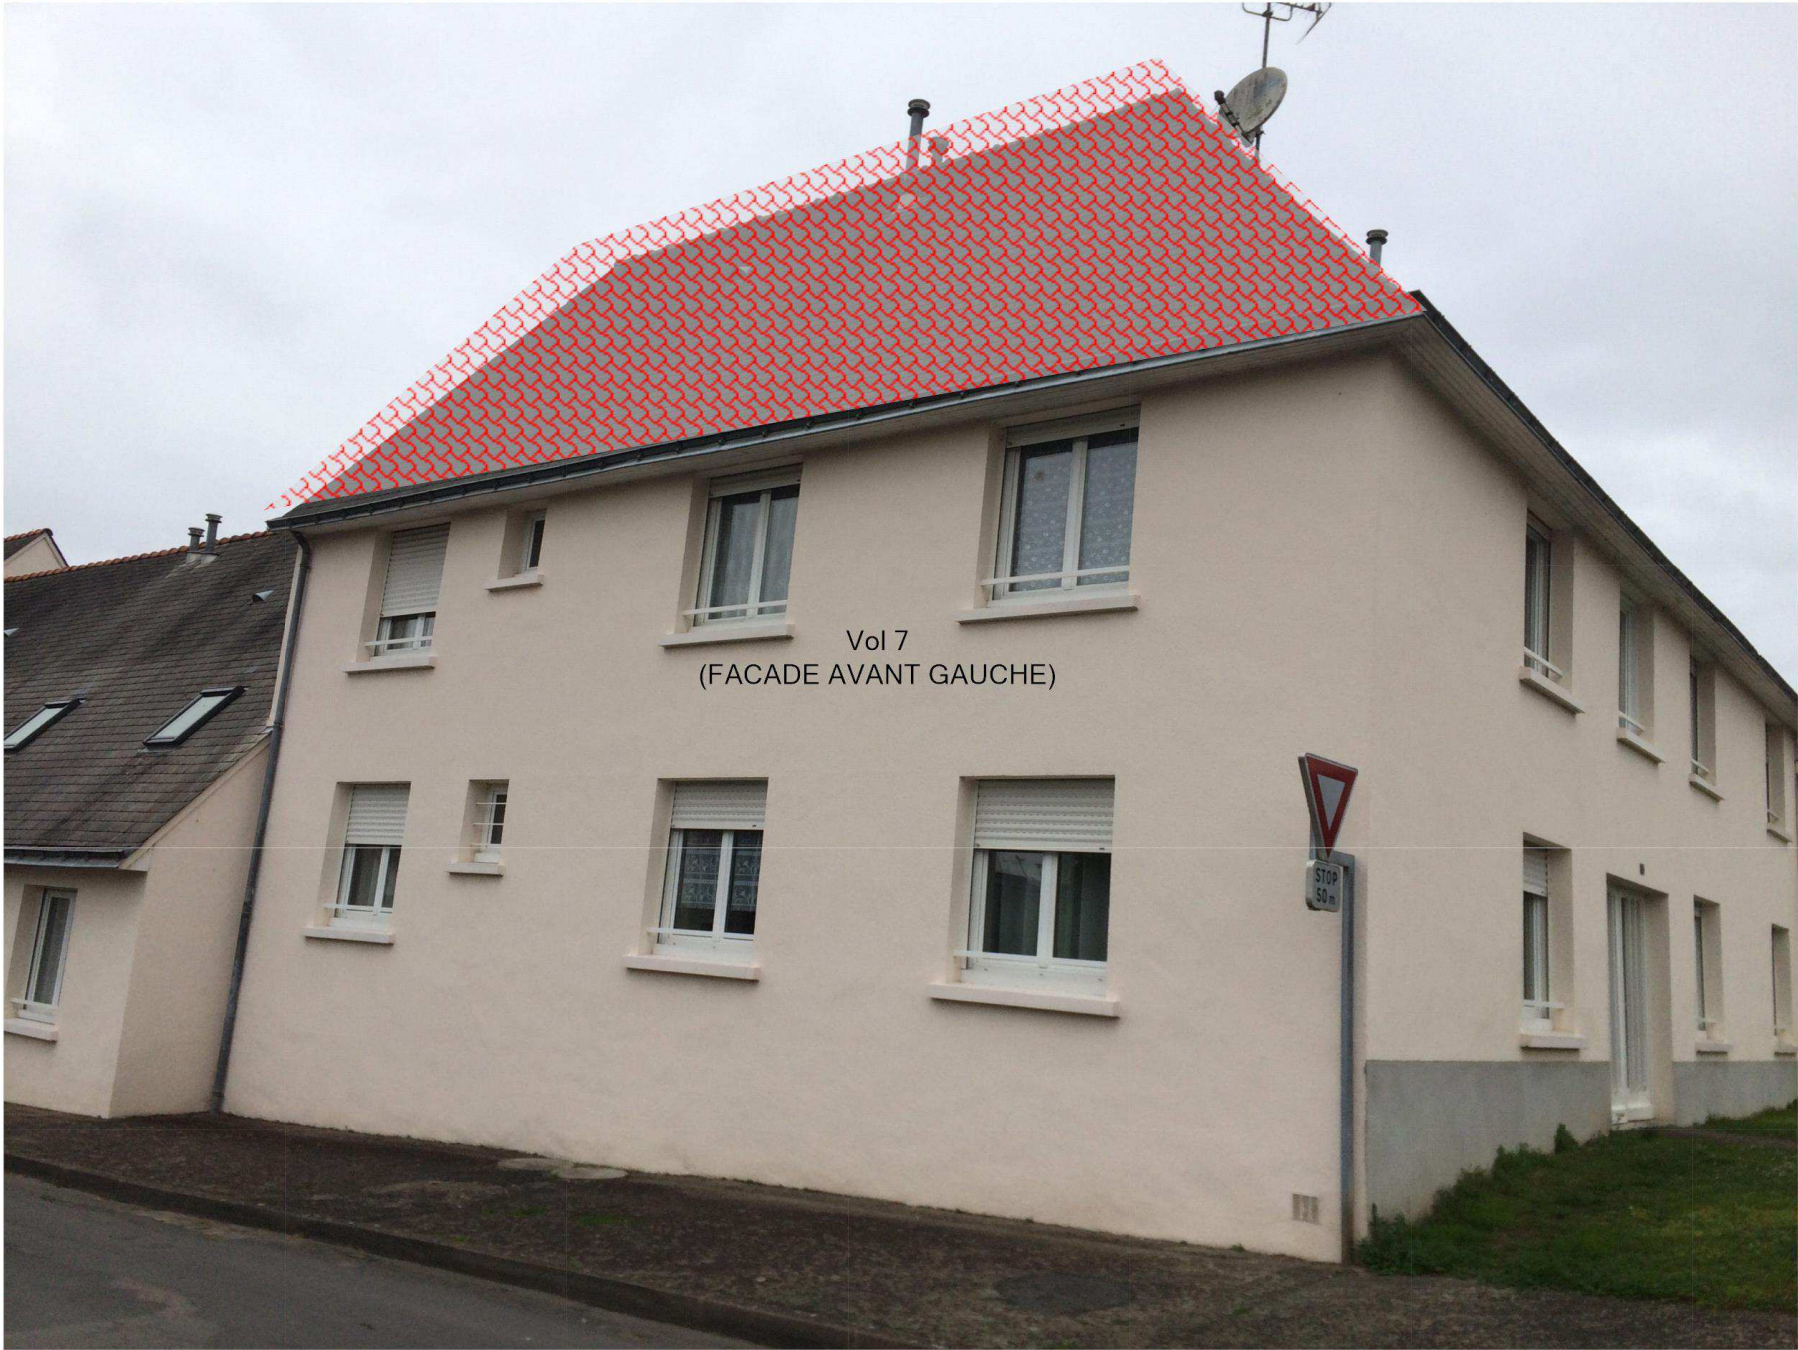
S19: Ardoises  
composites

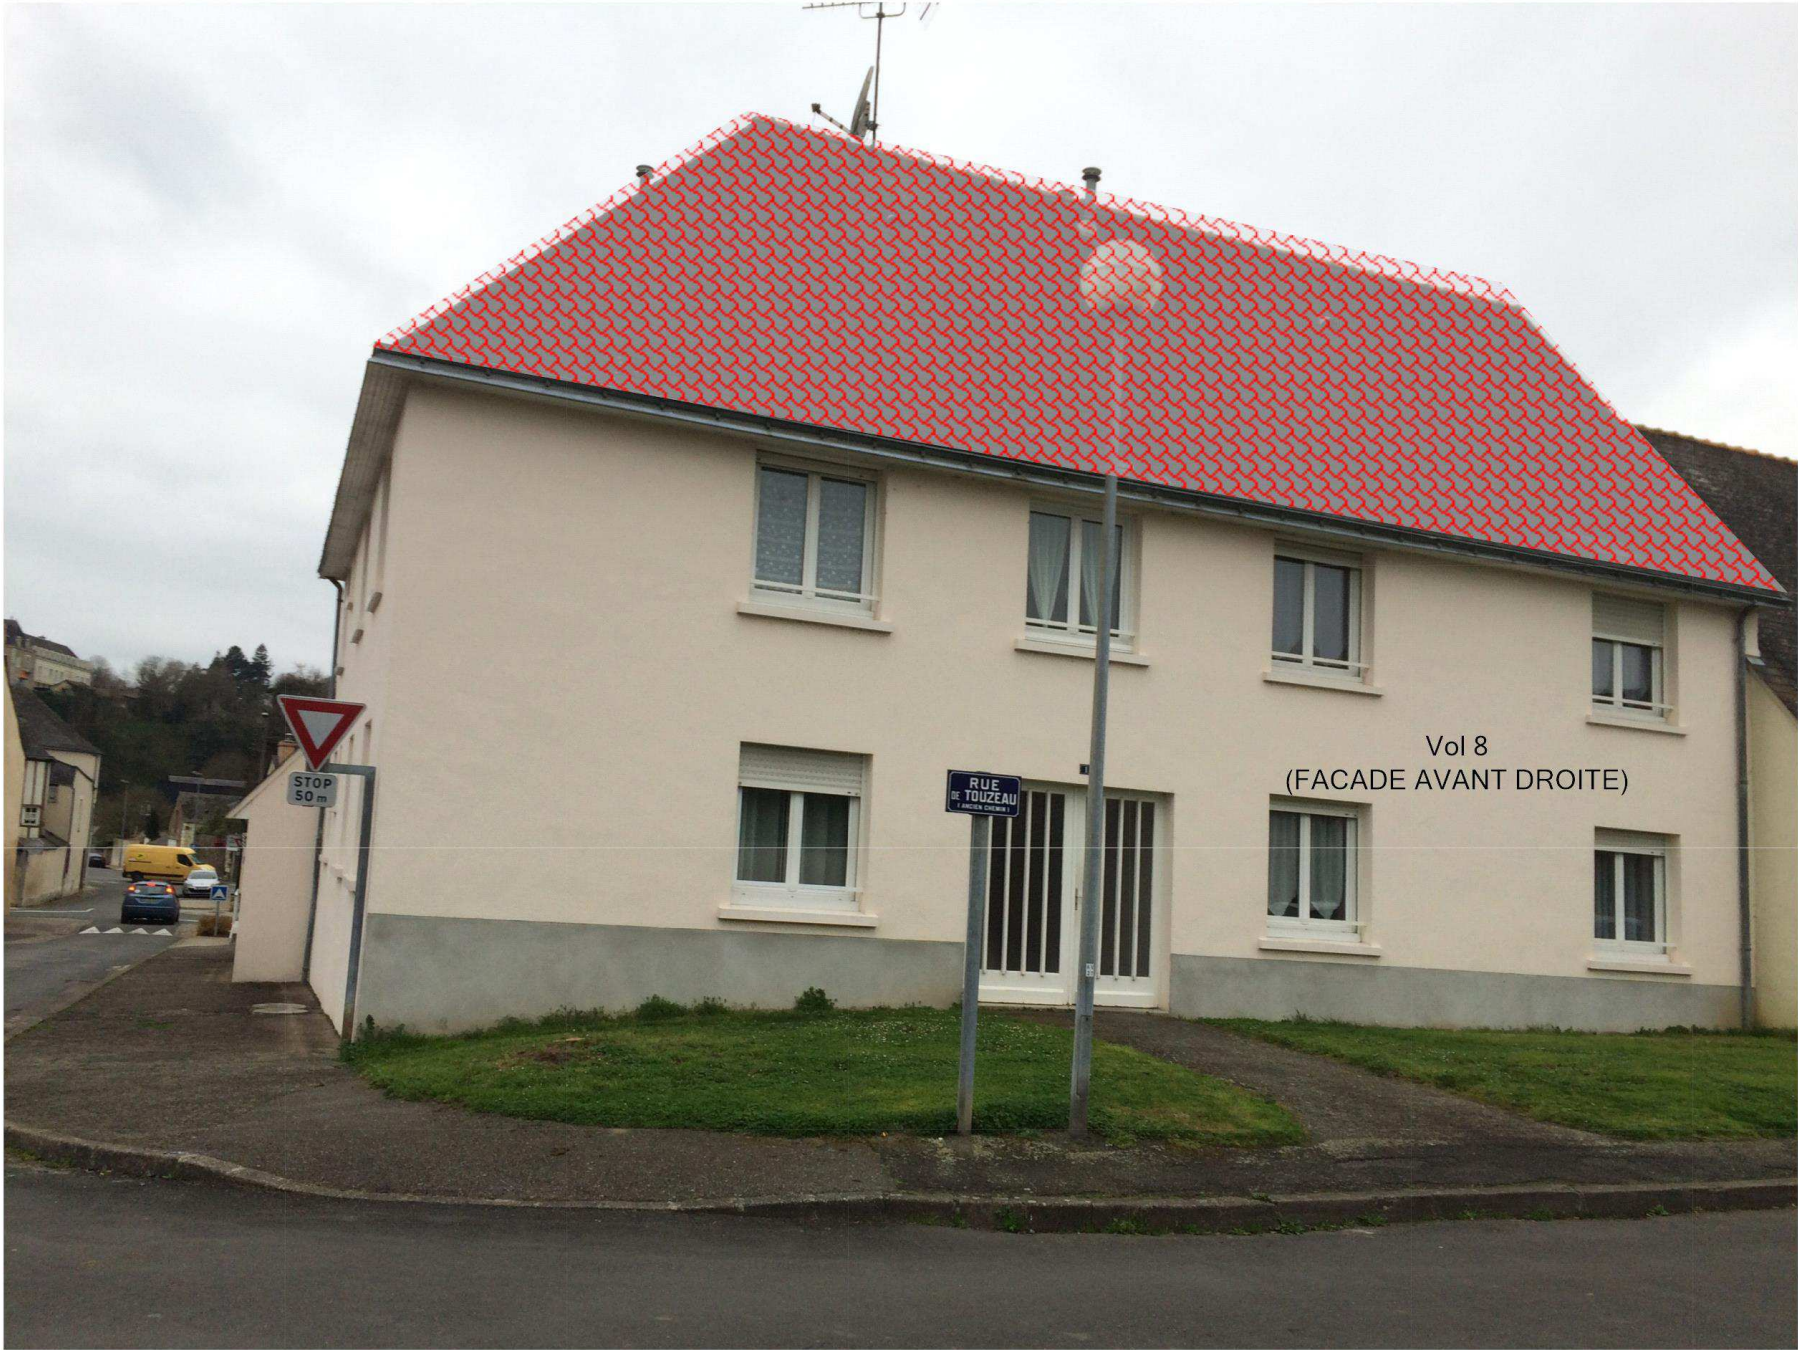
S19: Ardoises  
composites

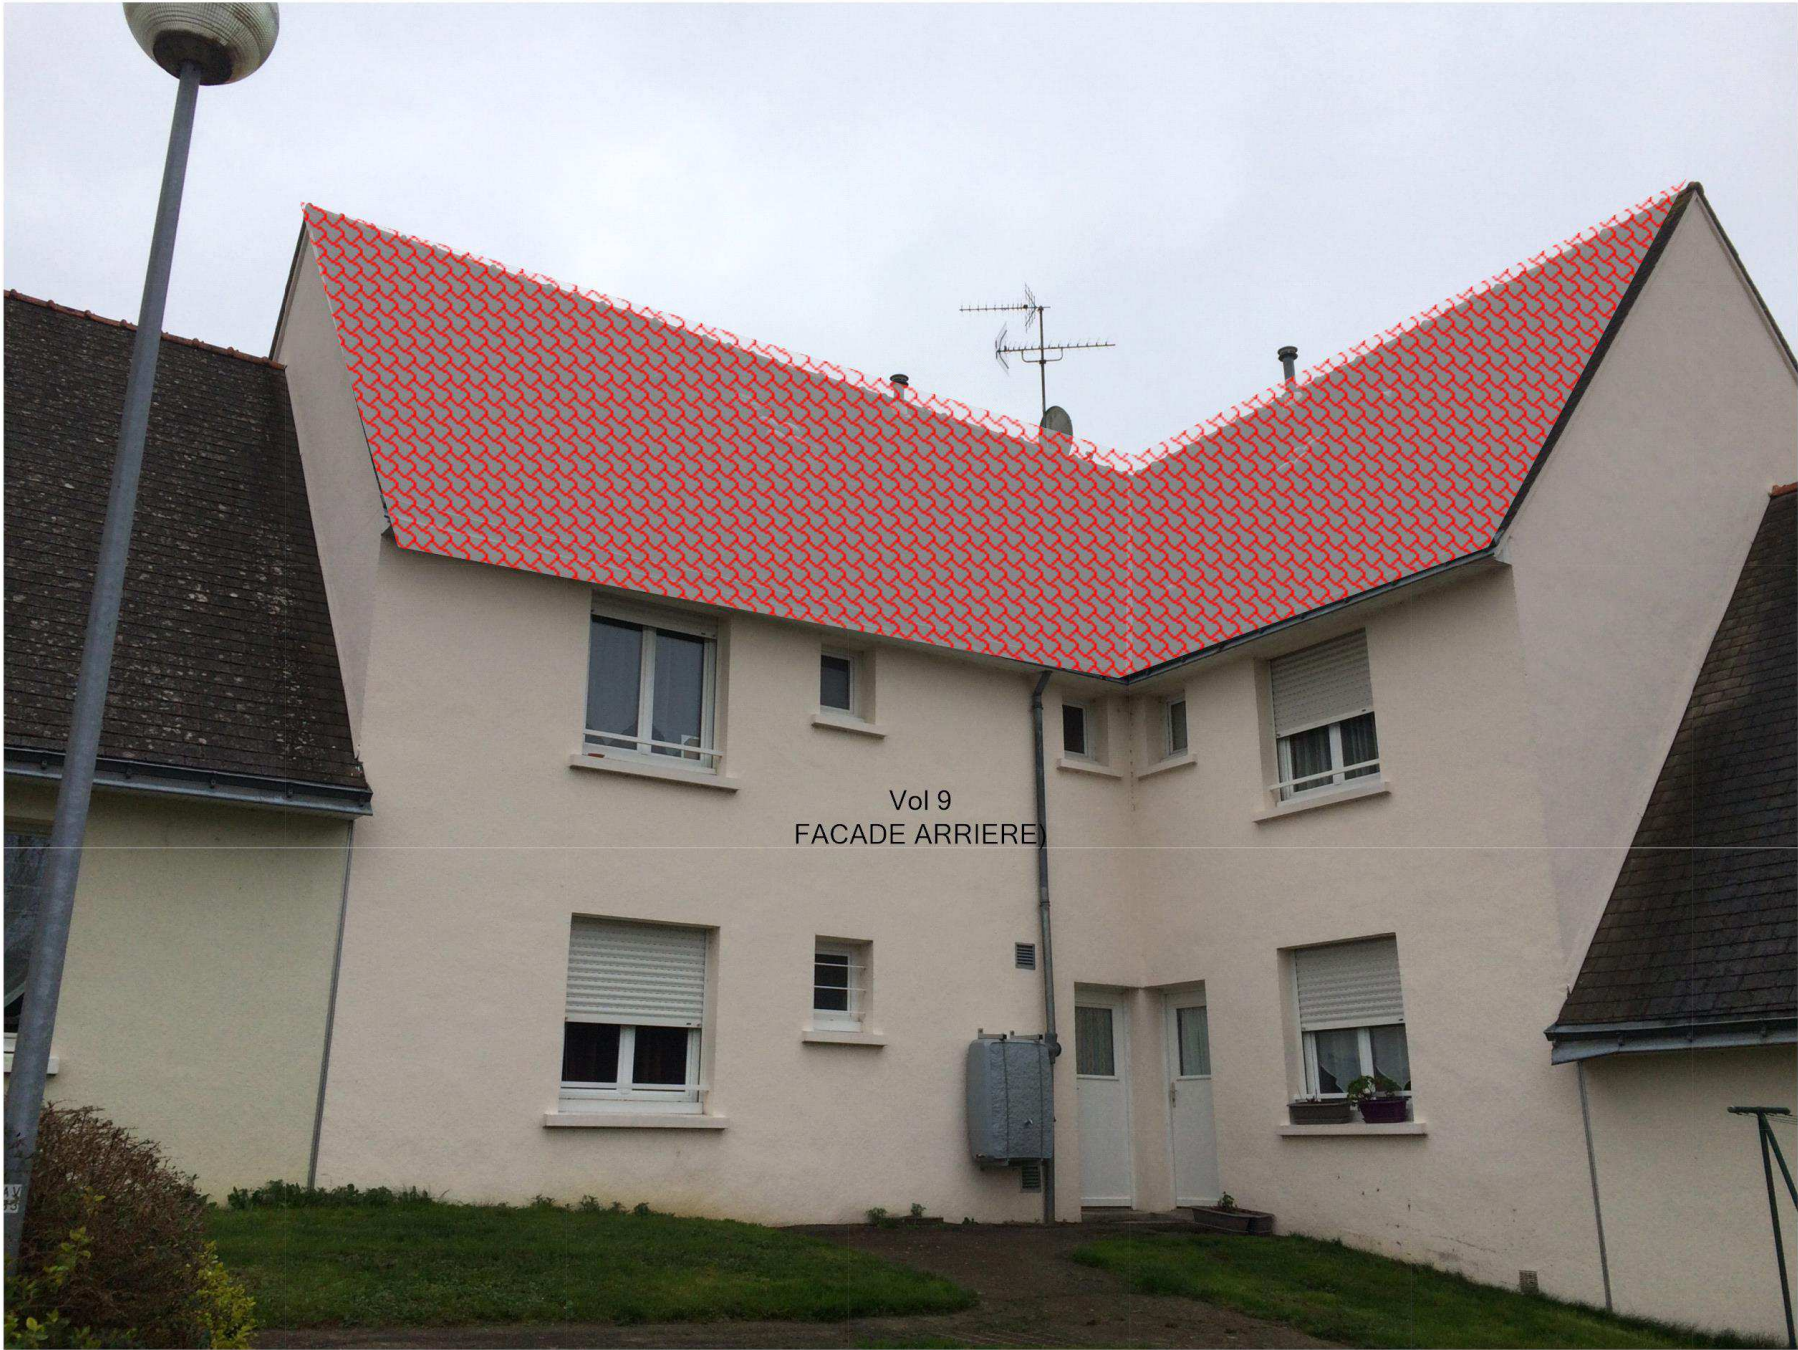
| | S19: Ardoises<br>composites |

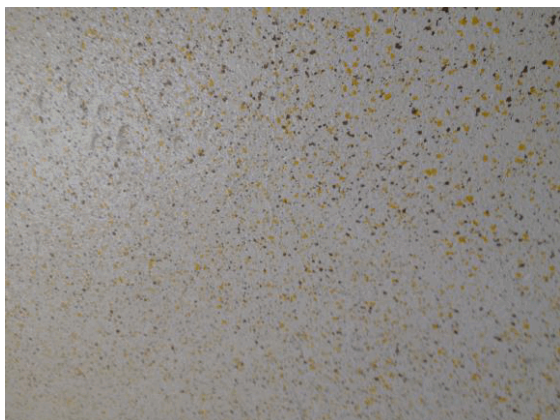
S4 - 1 (S4)

| PARTIES COMMUNES | | | | | | | | | | | |
|---|---|---|---|---|---|---|--|--|--|--|---|
| Vol 3 (R+1) | Parois verticales intérieures et enduits | Murs et cloisons | Enduit plâtre | B | S4 | Enduit sous peinture pailletée | | | | | Négatif sur document cf prélèvement N°4 du dossier AC ENVIRONNEMENT N°002OY000458 |
| Vol 1 (RDC) | Parois verticales intérieures et enduits | Murs et cloisons | Enduit plâtre | B | S4 | Enduit sous peinture pailletée | | | | | Négatif sur document cf prélèvement N°4 du dossier AC ENVIRONNEMENT N°002OY000458 |

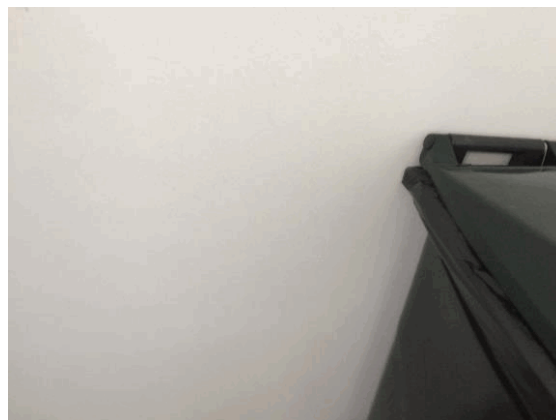
S6 - 1 (S6)

| PARTIES COMMUNES | | | | | | | | | | | |
|---|---|---|---|---|---|---|--|--|--|--|---|
| Vol 2 (Local poubelle) | Parois verticales intérieures et enduits | Murs et cloisons | Enduit plâtre | B | S6 | local poubelle | | | | | Négatif sur document cf prélèvement N°6 du dossier AC ENVIRONNEMENT N°002OY000458 |

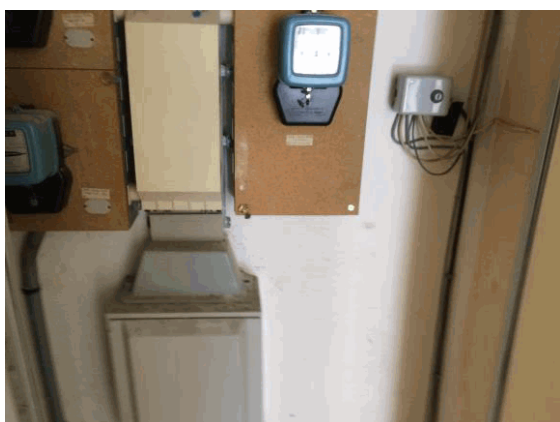
S7 - 1 (S7)

| PARTIES COMMUNES | | | | | | | | | | | |
|---|---|---|---|---|---|---|--|--|--|--|---|
| Vol 1 (RDC) | Parois verticales intérieures et enduits | Murs et cloisons | Enduit plâtre | B | S7 | brut gaines techniques | | | | | Négatif sur document cf prélèvement N°7 du dossier AC ENVIRONNEMENT N°002OY000458 |

| PARTIES COMMUNES | | | | | | | | | | | |
|---|---|---|---|---|---|---|--|--|--|--|---|
| Vol 3 (R+1) | Parois verticales intérieures et enduits | Murs et cloisons | Enduit plâtre | B | S7 | brut gaines techniques | | | | | Négatif sur document cf prélèvement N°7 du dossier AC ENVIRONNEMENT N°002OY000458 |

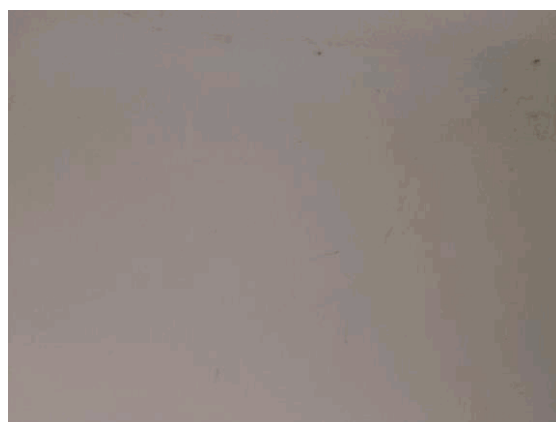
S8 - 1 (S8)

| PARTIES COMMUNES | | | | | | | | | | | |
|---|---|---|---|---|---|---|--|--|--|--|---|
| Vol 1 (RDC) | Plafond et faux-plafonds | Plafonds | Enduit plâtre | B | S8 | plafond droit | | | | | Négatif sur document cf prélèvement N°8 du dossier AC ENVIRONNEMENT N°002OY000458 |
| Vol 2 (Local poubelle) | Plafond et faux-plafonds | Plafonds | Enduit plâtre | B | S8 | plafond droit | | | | | Négatif sur document cf prélèvement N°8 du dossier AC ENVIRONNEMENT N°002OY000458 |

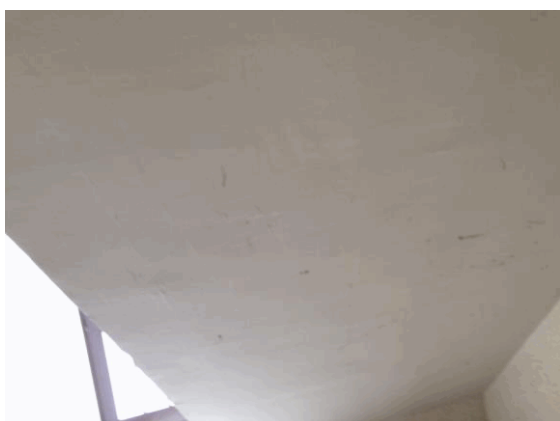
S13 - 1 (S13)

| PARTIES COMMUNES | | | | | | | | | | | |
|---|---|---|---|---|---|---|--|--|--|--|---|
| Vol 1 (RDC) | Plafond et faux-plafonds | Plafonds | Enduit ciment + peinture | B | S13 | Sous face escalier rampant | | | | | Négatif sur document cf prélèvement N°13 du dossier AC ENVIRONNEMENT N°002OY000458 |

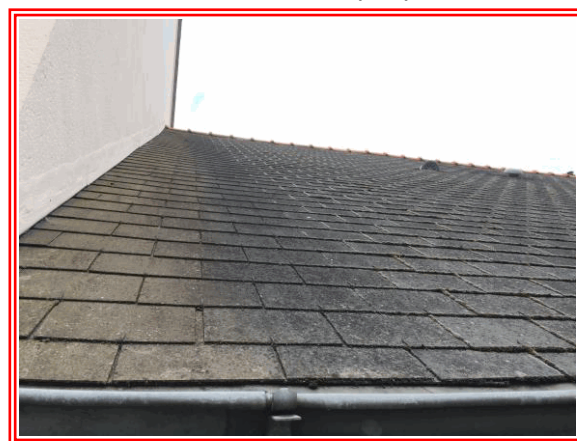
S19 - 1 (S19)

| | | | | | Descriptif de l'action menée | | | Laboratoire | | | Conclusion | Etat de conservation | |
|---|---|---|---|---|---|---|---|---|---|---|---|---|--|
| Vol 9 FACADE ARRIERE) | Toiture et étanchéité | Ardoises | Ardoises composites | B | S19 | | | | | | Présence sur document cf prélèvement N°20 du dossier AC ENVIRONNEMENT N°002OY0004 58 | EP | |
| Vol 8 (FACADE AVANT DROITE) | Toiture et étanchéité | Ardoises | Ardoises composites | B | S19 | | | | | | Présence sur document cf prélèvement N°20 du dossier AC ENVIRONNEMENT N°002OY0004 58 | EP | |
| Vol 7 (FACADE AVANT GAUCHE) | Toiture et étanchéité | Ardoises | Ardoises composites | B | S19 | | | | | | Présence sur document cf prélèvement N°20 du dossier AC ENVIRONNEMENT N°002OY0004 58 | EP | |

| PLAN MASSE+TOITURE | | | | | | | | | | | | |
|---|---|---|---|---|---|--|--|--|--|--|---|---|
| Vol 5 (Toiture) | Toiture et<br>étanchéité | Ardoises | Ardoises<br>composites | B | S19 | | | | | | Présence sur<br>document cf<br>prélèvement<br>N°20 du<br>dossier AC<br>ENVIRONNE<br>MENT<br>N°002OY0004<br>58 | EP |

**Score EP** (Evaluation périodique) : Cette évaluation consiste à :

- a) Contrôler périodiquement que l'état de dégradation des matériaux et produits concernés ne s'aggrave pas et, le cas échéant, que leur protection demeure en bon état de conservation ;
- b) Rechercher, le cas échéant, les causes de dégradation et prendre les mesures appropriées pour les supprimer.
