## Rapport de mission de repérage des matériaux et produits de la liste A et B contenant de l'amiante à intégrer au Dossier Technique Amiante (DTA)

Adresse :	LA PERRINE
CP - Ville :	53700 VILLAINES LA JUHEL
Référence client :	_0020300005_
Rapport émis le :	25/04/2017
Désignation :	Habitation (Parties communes) - Bâtiment composé de 1 cage et de 2 étages

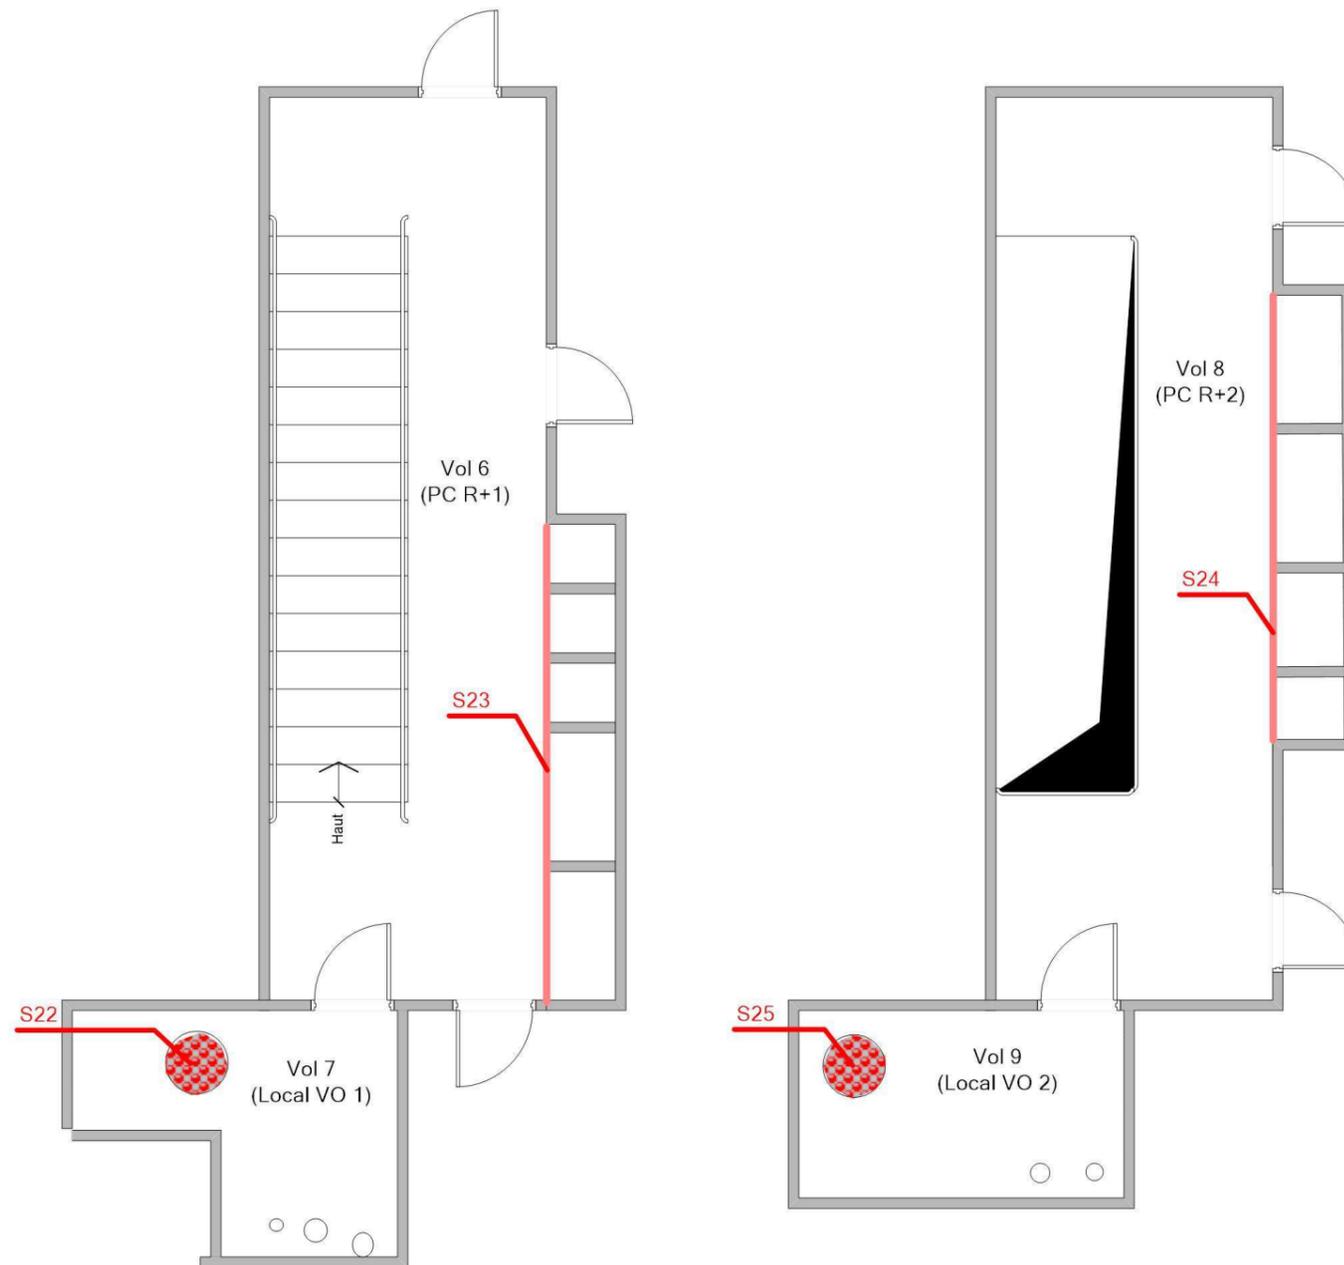
**PC ETAGES - MPCA TOUTES CATÉGORIES CONFONDUES**

S24: Plaques planes en fibres-ciment (imposte gaine technique)
	S23: Plaques planes en fibres-ciment (imposte gaine technique)
	S22: Conduit en fibres-ciment
	S25: Conduit en fibres-ciment

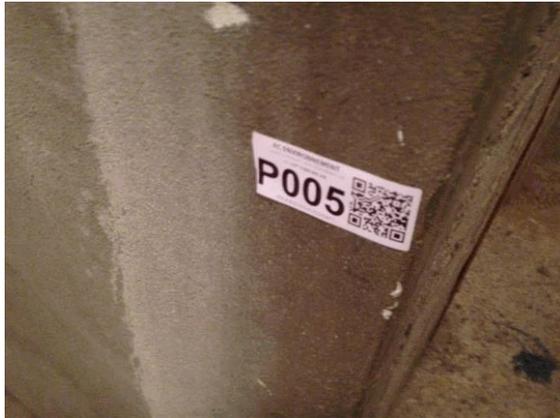
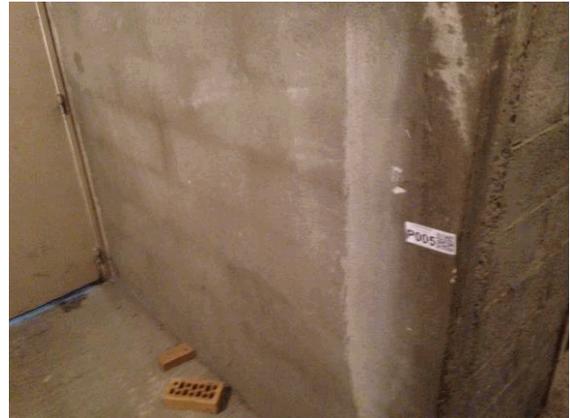
002HD001458 n°1 - 1 (S5)

PC RDC												
Vol 5 (Local VO)	Parois verticales intérieures et enduits	Murs et cloisons	Enduit ciment	B	S5	Gratté					Négatif sur document cf prélèvement n° 5 du rapport société AC-ENVIRONNEMENT n°002HD001418	
Vol 5 (Local VO)	Conduits, canalisations et équipements	Vide ordure	Conduit en fibres-ciment	B	S8						Présence sur jugement personnel de l'opérateur de repérage	EP
Vol 1 (PC RDC)	Parois verticales intérieures et enduits	Cloisons légères ou préfabriquées	Plaques planes en fibres-ciment (imposte gaine technique)	B	S13						Présence sur jugement personnel de l'opérateur de repérage	EP
Vol 1 (PC RDC)	Parois verticales intérieures et enduits	Murs et cloisons	Enduit ciment	B	S19						Négatif sur document cf prélèvement n° 18 du rapport société AC-ENVIRONNEMENT n°002HD001418	
Vol 1 (PC RDC)	Plafond et faux-plafonds	Plafonds	Enduit ciment	B	S20	Dalle pleine brut					Négatif sur document cf prélèvement n° 19 du rapport société AC-ENVIRONNEMENT n°002HD001418

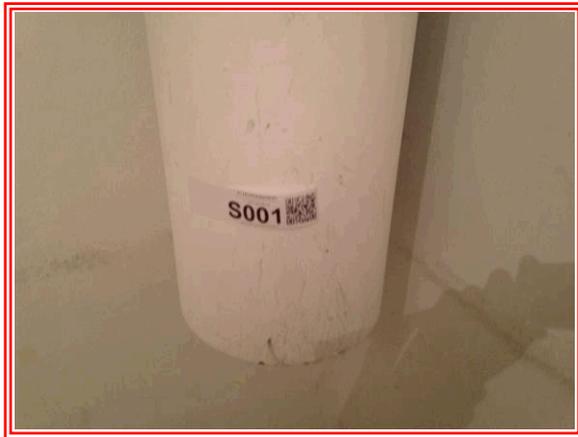
002HD001458 n°1 - 1 (S8)

Localisation	Matériau	Critère de décision	
		après analyse	sur décision de l'opérateur
Vol 1 (PC RDC)	Conduit en fibres-ciment		Positif sur jugement personnel
Vol 5 (Local VO)	Conduit en fibres-ciment		Positif sur jugement personnel
Vol 1 (PC RDC)	Plaques planes en fibres-ciment (imposte gaine technique)		Positif sur jugement personnel
Vol 7 (Local VO 1)	Conduit en fibres-ciment		Positif sur jugement personnel
Vol 6 (PC R+1)	Plaques planes en fibres-ciment (imposte gaine technique)		Positif sur jugement personnel
Vol 8 (PC R+2)	Plaques planes en fibres-ciment (imposte gaine technique)		Positif sur jugement personnel
Vol 9 (Local VO 2)	Conduit en fibres-ciment		Positif sur jugement personnel

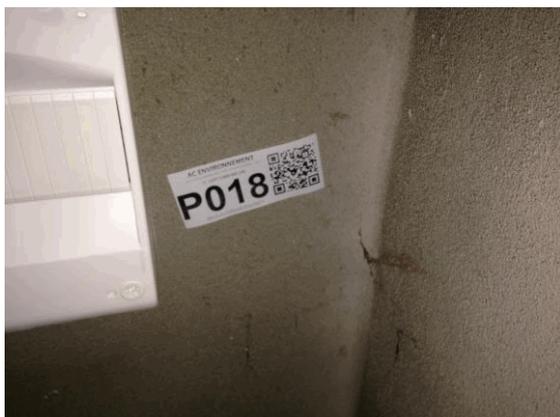
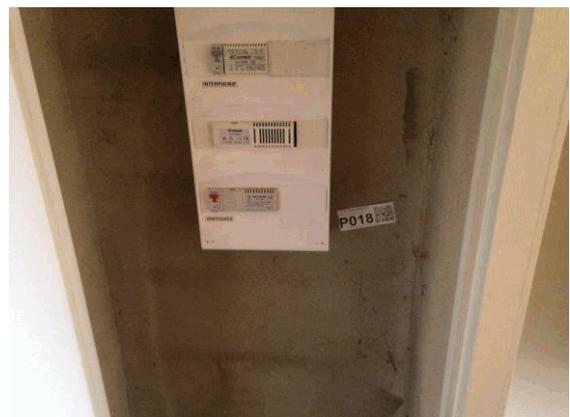
002HD001458 n°1 - 1 (S19)

PC Etages											
Vol 8 (PC R+2)	Parois verticales intérieures et enduits	Murs et cloisons	Enduit ciment	B	S19						Négatif sur document cf prélèvement n° 18 du rapport société AC-ENVIRONNEMENT n°002HD001418
Vol 6 (PC R+1)	Plafond et faux-plafonds	Plafonds	Enduit ciment	B	S20	Dalle pleine brut					Négatif sur document cf prélèvement n° 19 du rapport société AC-ENVIRONNEMENT n°002HD001418
Vol 7 (Local VO 1)	Plafond et faux-plafonds	Plafonds	Enduit ciment	B	S20	Dalle pleine brut					Négatif sur document cf prélèvement n° 19 du rapport société AC-ENVIRONNEMENT n°002HD001418
Vol 8 (PC R+2)	Plafond et faux-plafonds	Plafonds	Enduit ciment	B	S20	Dalle pleine brut					Négatif sur document cf prélèvement n° 19 du rapport société AC-ENVIRONNEMENT n°002HD001418

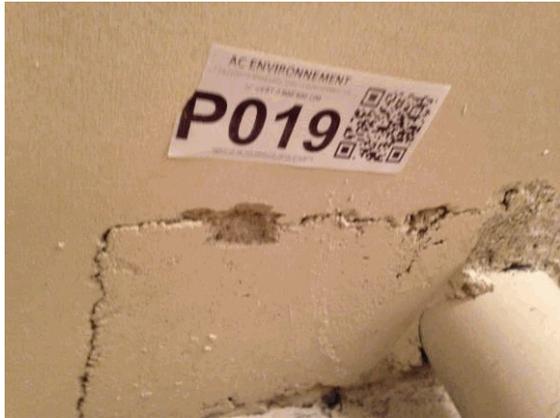
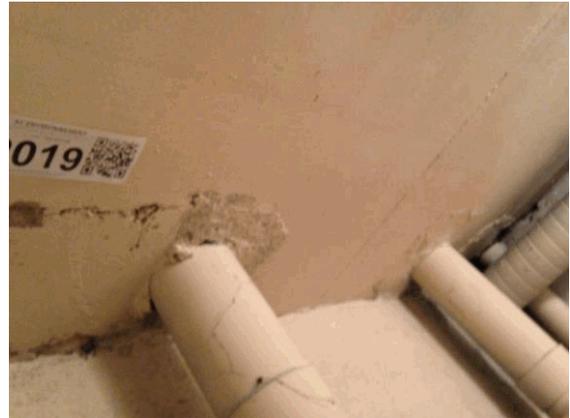
002HD001458 n°1 - 1 (S20)

PC Etages												
Vol 9 (Local VO 2)	Plafond et faux-plafonds	Plafonds	Enduit ciment	B	S20	Dalle pleine brut					Négatif sur document cf prélèvement n° 19 du rapport société AC-ENVIRONNEMENT n°002HD001418	
Vol 7 (Local VO 1)	Conduits, canalisations et équipements	Vide ordure	Conduit en fibres-ciment	B	S22						Présence sur jugement personnel de l'opérateur de repérage	EP
Vol 6 (PC R+1)	Parois verticales intérieures et enduits	Cloisons légères ou préfabriquées	Plaques planes en fibres-ciment (imposte gaine technique)	B	S23						Présence sur jugement personnel de l'opérateur de repérage	EP
Vol 8 (PC R+2)	Parois verticales intérieures et enduits	Cloisons légères ou préfabriquées	Plaques planes en fibres-ciment (imposte gaine technique)	B	S24						Présence sur jugement personnel de l'opérateur de repérage	EP
Vol 9 (Local VO 2)	Conduits, canalisations et équipements	Vide ordure	Conduit en fibres-ciment	B	S25						Présence sur jugement personnel de l'opérateur de repérage	EP

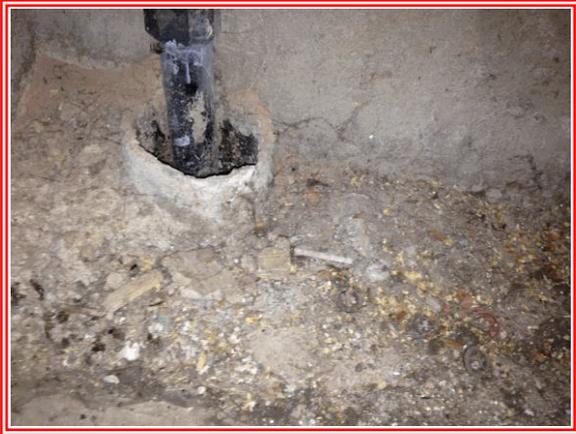
S1 - 1 (S1)

PC RDC												
Vol 1 (PC RDC)	Conduits, canalisations et équipements	Conduit air	Conduit en fibres-ciment	B	S1						Présence sur jugement personnel de l'opérateur de repérage	EP

Réf commande :	002HD001458	Matériau :	Conduit en fibres-ciment
Réf mesure :	S1	Destination du local :	
Date évaluation :	25/04/2017	Local ou zone homogène :	Vol 1 (PC RDC)
Batiment :

Protection physique	Etat de dégradation	Etendue de la dégradation	Risque de dégradation lié à l'environnement du matériau	Résultat
Protection physique étanche				EP
Protection physique non étanche ou absence de protection physique	Matériau non dégradé		Risque de dégradation faible ou à terme	EP
			Risque de dégradation rapide	AC1
			Risque faible d'extension de la dégradation	EP
	Matériau dégradé	Ponctuelle	Risque d'extension à terme de la dégradation	AC1
		Généralisée	Risque d'extension rapide de la dégradation	AC2

- a) Contrôler périodiquement que l'état de dégradation des matériaux et produits concernés ne s'aggrave pas et, le cas échéant, que leur protection demeure en bon état de conservation ;
- b) Rechercher, le cas échéant, les causes de dégradation et prendre les mesures appropriées pour les supprimer.
