## Rapport de mission de repérage des matériaux et produits de la liste A et B contenant de l'amiante à intégrer au Dossier Technique Amiante (DTA)

| Adresse : | LA PERRINE |
| CP - Ville : | 53700 VILLAINES LA JUHEL |
| Désignation : | Habitation (Parties communes) - Bâtiment composé de 1 cage et de 2 étages |

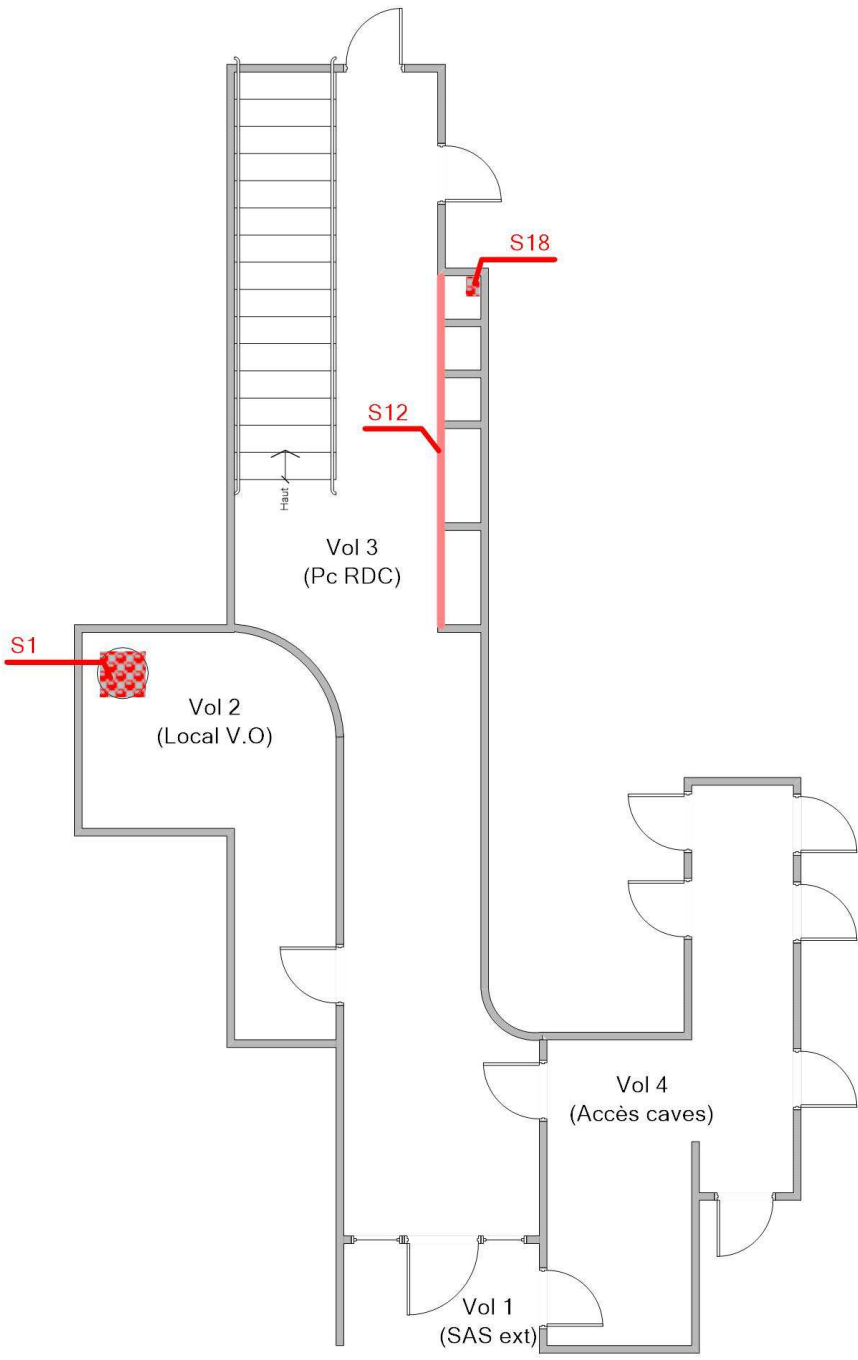
| PC RDC - MPCA TOUTES CATÉGORIES CONFONDUES | | | | Référence:<br>002HD001418 |
|---|---|---|---|---|
| | | | | S1: Conduit en fibres-ciment |
| | | | | S12: Plaques planes en fibres-ciment (imposte gaine technique) |

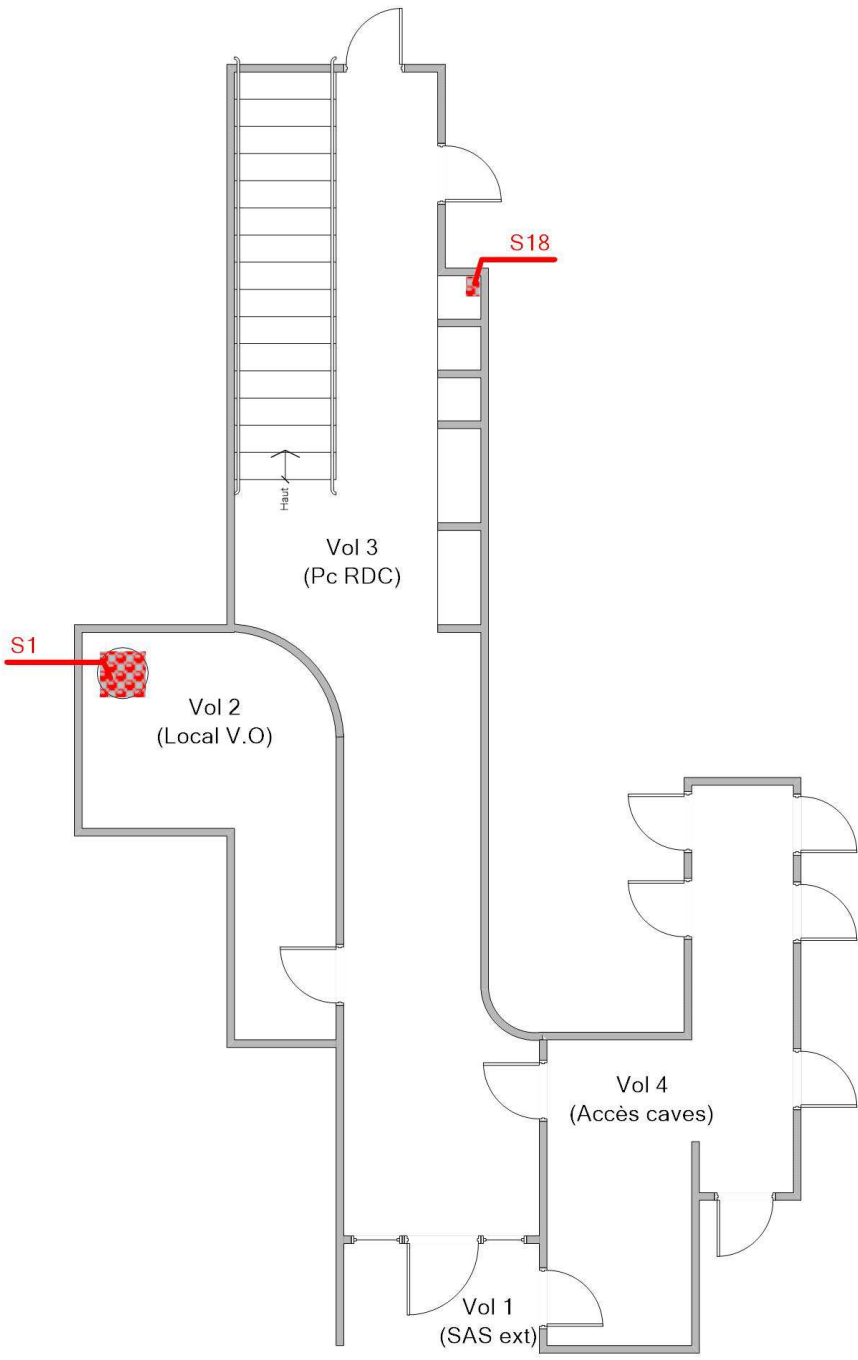
| | S1: Conduit en fibres-ciment |
| | S18: Conduit en fibres-ciment |

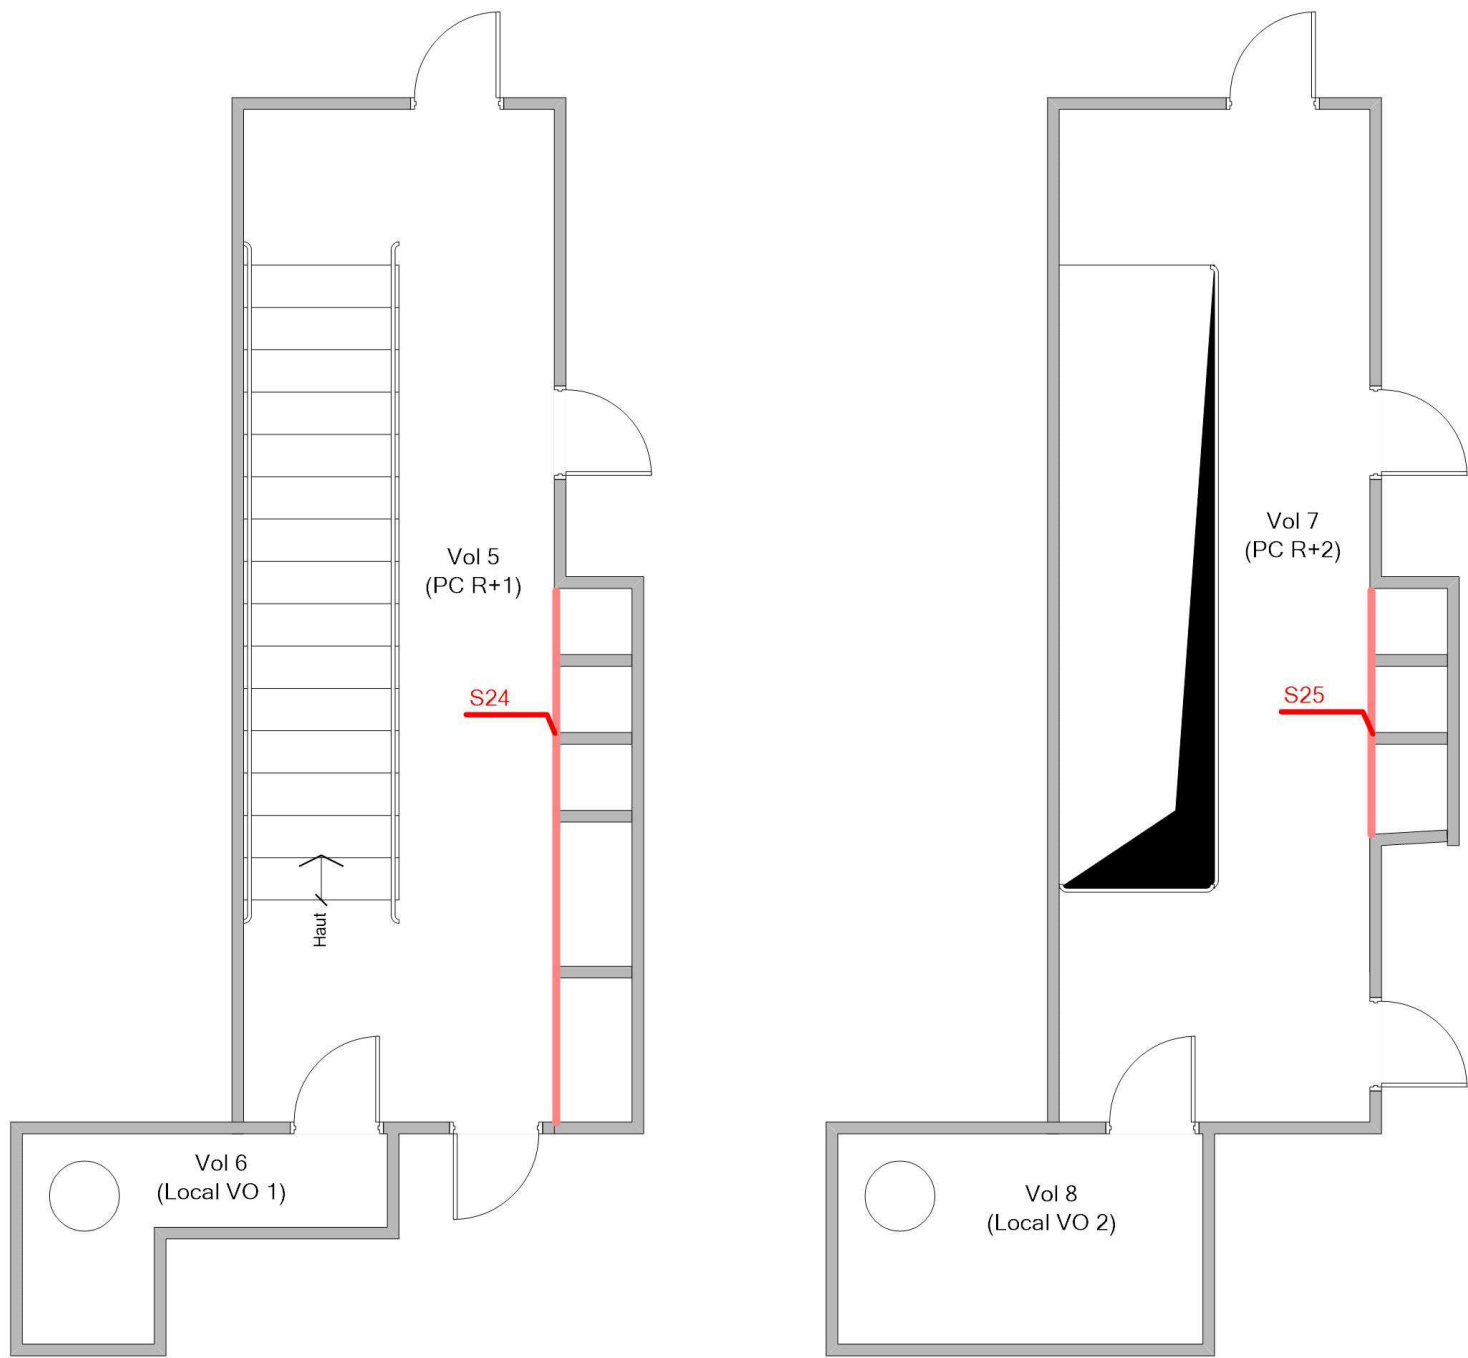
| | S25: Plaques planes en fibres-ciment (imposte gaine technique) |
| | S24: Plaques planes en fibres-ciment (imposte gaine technique) |

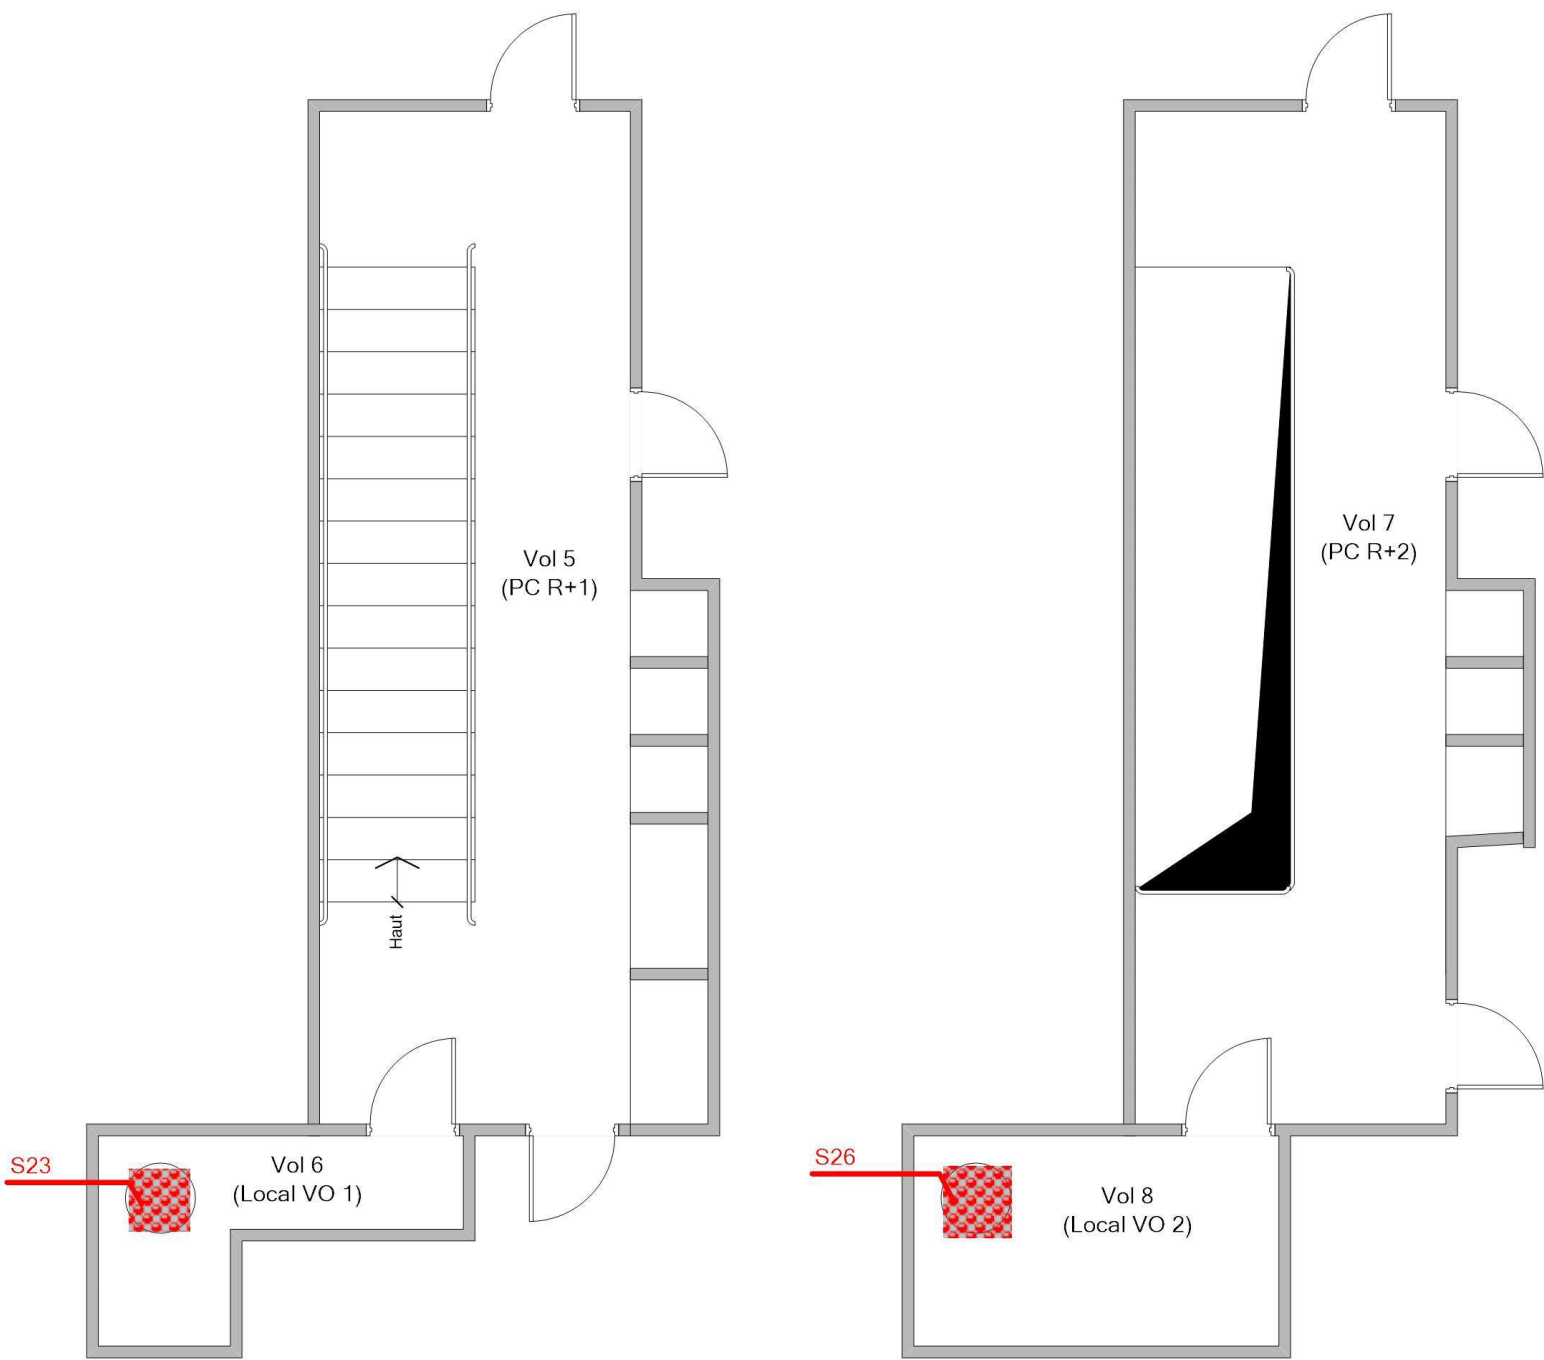
| | S26: Conduit en fibres-ciment |
| | S23: Conduit en fibres-ciment |

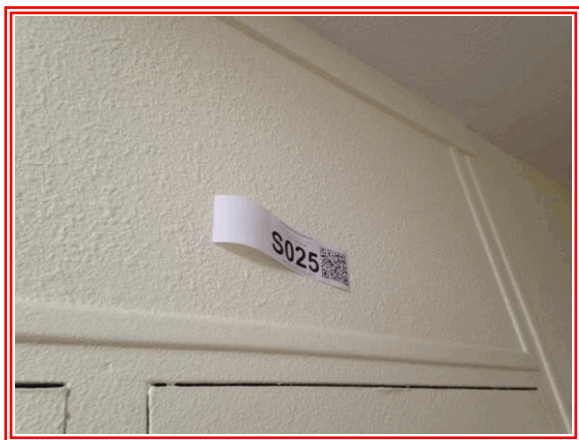
S25 - 1 (S25)

| Localisation | Matériau | Critère de décision | |
|---|---|---|---|
| Vol 7<br>(PC R+2) | Plaques planes en fibres-ciment (imposte gaine technique) | | Positif sur jugement personnel |

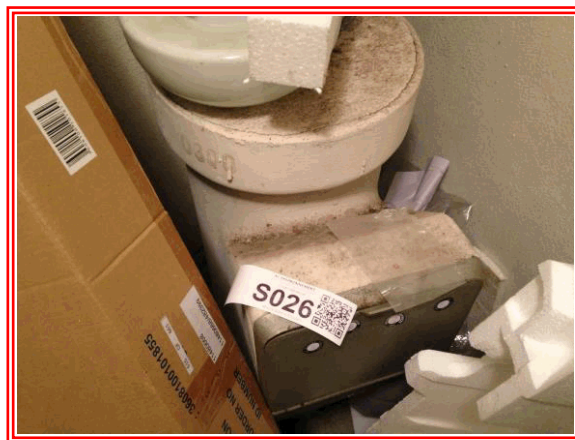
S26 - 1 (S26)

| Localisation | Matériau | Critère de décision | |
|---|---|---|---|
| Vol 8<br>(Local VO 2) | Conduit en fibres-ciment | | Positif sur jugement personnel |

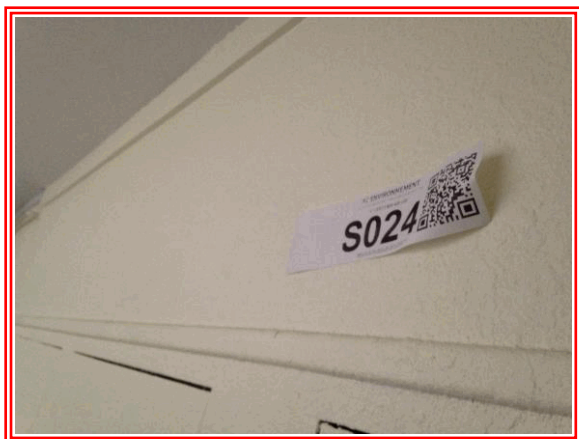
S24 - 1 (S24)

| Localisation | Matériau | Critère de décision | |
|---|---|---|---|
| Vol 5<br>(PC R+1) | Plaques planes en fibres-ciment (imposte gaine technique) | | Positif sur jugement personnel |

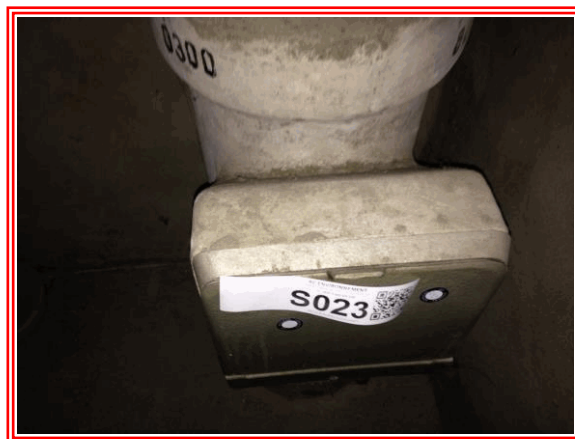
S23 - 1 (S23)

| Localisation | Matériau | Critère de décision | |
|---|---|---|---|
| Vol 6<br>(Local VO 1) | Conduit en fibres-ciment | | Positif sur jugement personnel |

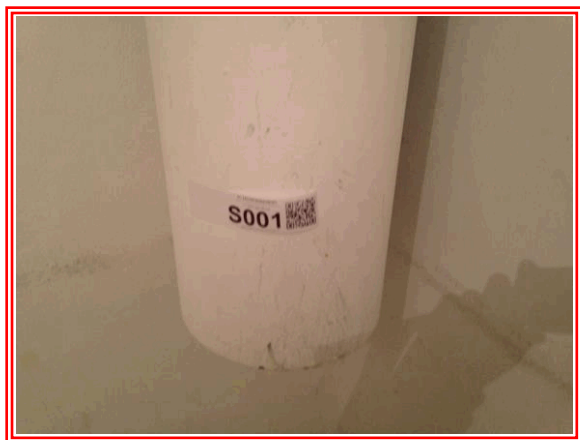
S1 - 1 (S1)

| Localisation | Matériau | Critère de décision | |
|---|---|---|---|
| Vol 2<br>(Local V.O) | Conduit en fibres-ciment | | Positif sur jugement personnel |

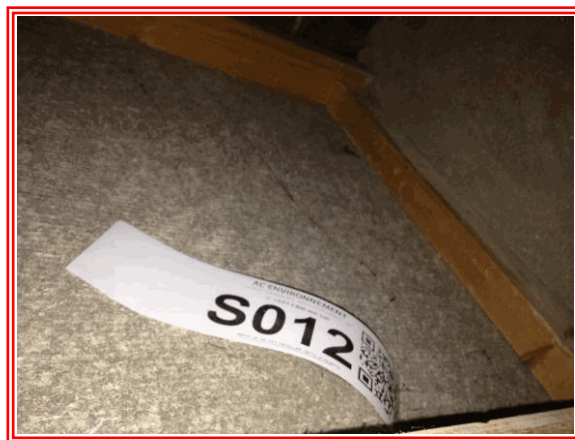
S12 - 1 (S12)

| Localisation | Matériau | Critère de décision | |
|---|---|---|---|
| Vol 3<br>(Pc RDC) | Plaques planes en fibres-ciment (imposte gaine technique) | | Positif sur jugement personnel |

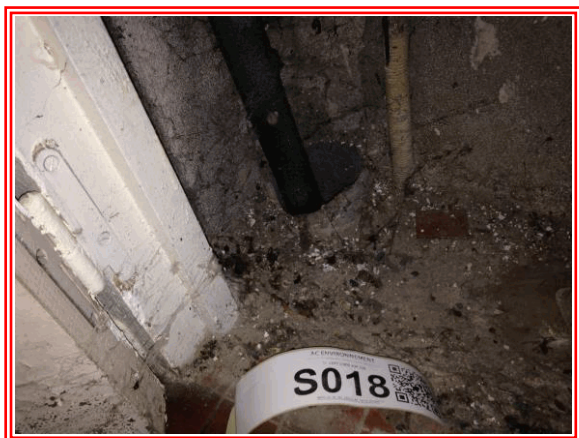
S18 - 1 (S18)

| Localisation | Matériau | Critère de décision | |
|---|---|---|---|
| Vol 3<br>(Pc RDC) | Conduit en fibres-ciment | | Positif sur jugement personnel |
