## Rapport de mission de repérage des matériaux et produits de la liste A et B contenant de l'amiante à intégrer au Dossier Technique Amiante (DTA)

| Adresse : | LOT DU MAINE |
| CP - Ville : | 53170 MESLAY DU MAINE |
| Désignation : | Habitation (Parties communes) - Bâtiment composé de 2 cages et de 2 étages |

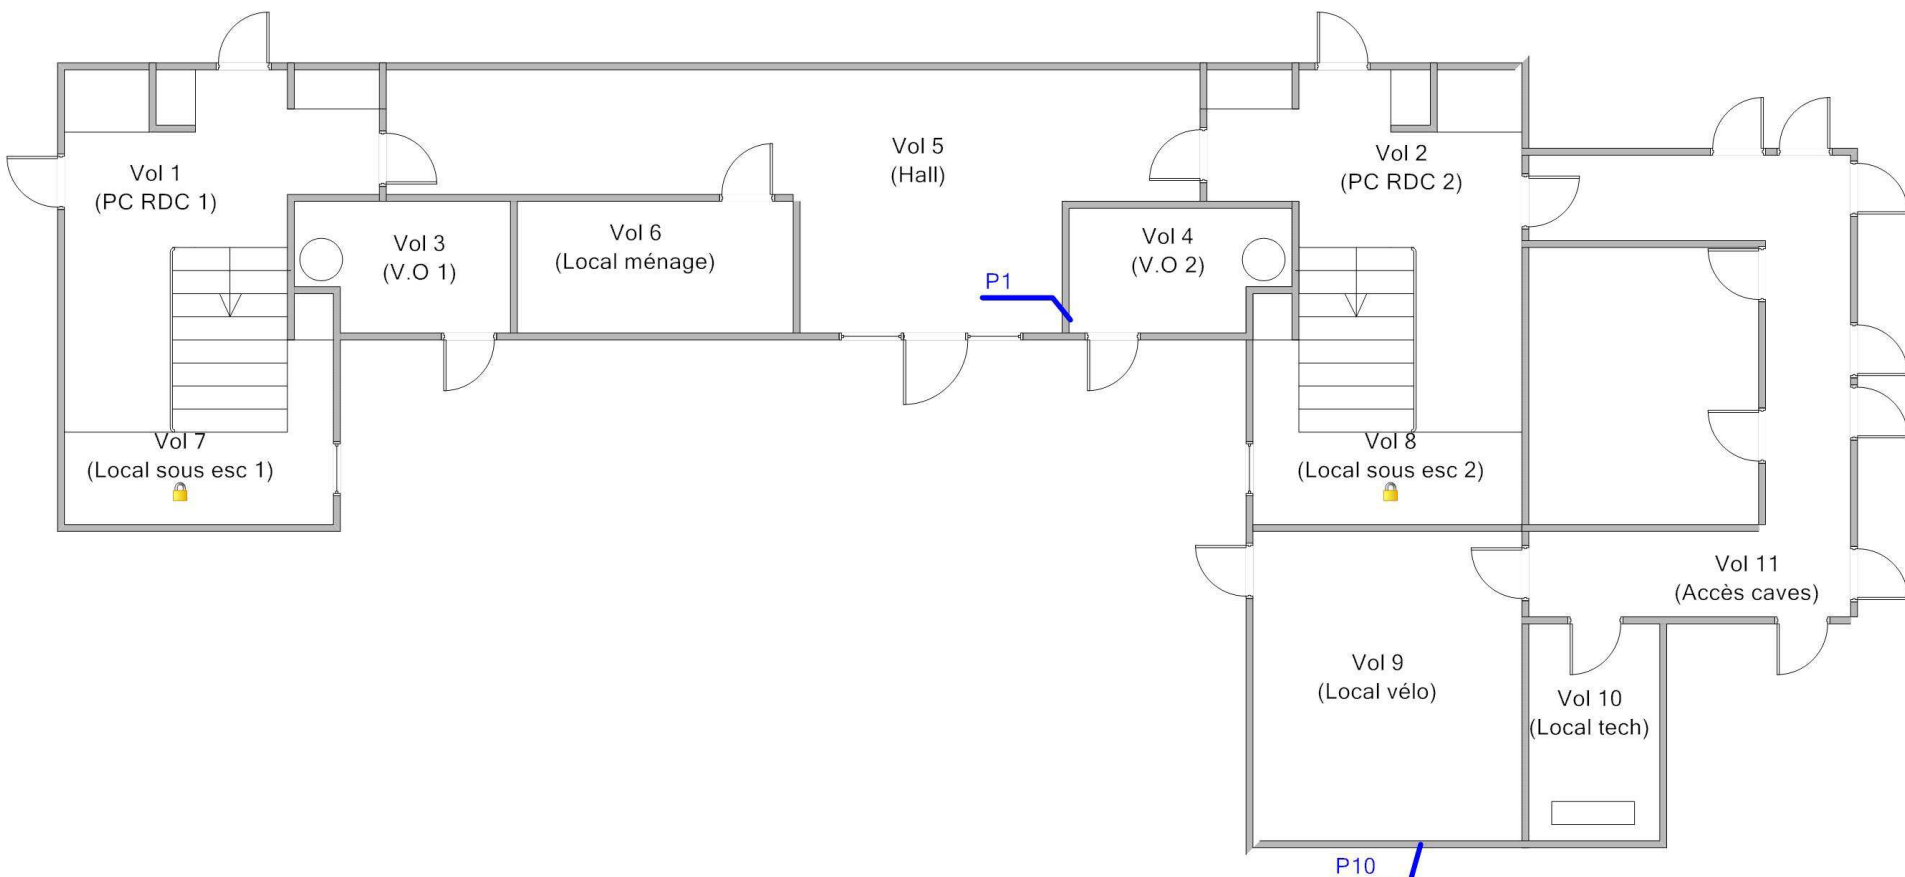
| PC RDC - PLAN DE PRÉLÈVEMENTS | | | | Référence:<br>002HD001449 |

| Localisation | Justification(s) | Investigations supplémentaires |
|---|---|---|
| PC RDC - Vol 8<br>(Local sous esc 2) | Moyen investigation non mis a disposition | Trappe condamné |
| PC RDC - Vol 7<br>(Local sous esc 1) | Moyen investigation non mis a disposition | Trappe condamné |

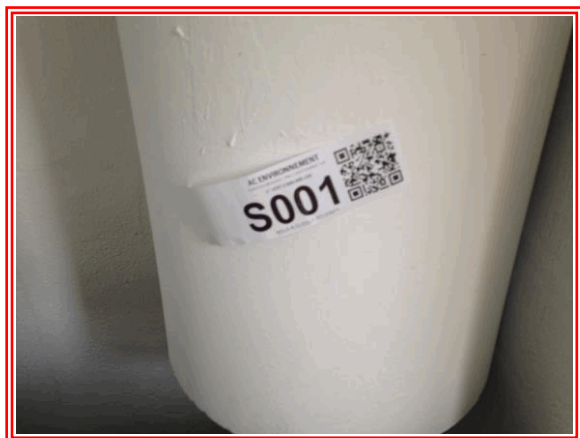
S1 - 1 (S1)

| Localisation | Matériau | Critère de décision | |
|---|---|---|---|
| Vol 3<br>(V.O 1) | Conduit en fibres-ciment | | Positif sur jugement personnel |

| PC RDC | | | | | | | | | | | | |
|---|---|---|---|---|---|---|---|---|---|---|---|---|
| Vol 3 (V.O 1) | Conduits, canalisations et équipements | Vide ordure | Conduit en fibres-ciment | B | S1 | | | | | | Présence sur jugement personnel de l'opérateur de repérage | EP |

**Score EP** (Evaluation périodique) : Cette évaluation consiste à :

- a) Contrôler périodiquement que l'état de dégradation des matériaux et produits concernés ne s'aggrave pas et, le cas échéant, que leur protection demeure en bon état de conservation ;
- b) Rechercher, le cas échéant, les causes de dégradation et prendre les mesures appropriées pour les supprimer.

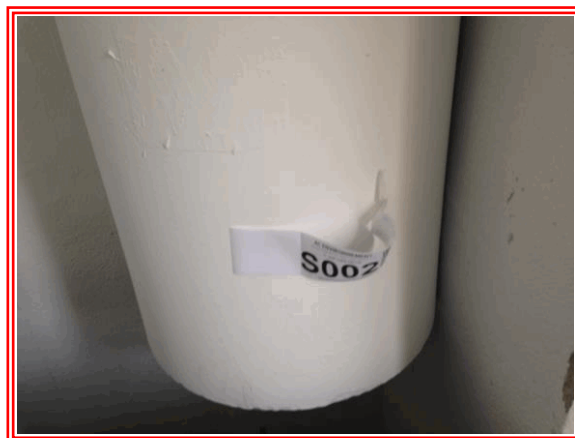
S2 - 1 (S2)

| Localisation | Matériau | Critère de décision | |
|---|---|---|---|
| Vol 4<br>(V.O 2) | Conduit en fibres-ciment | | Positif sur jugement personnel |

| PC RDC | | | | | | | | | | | | |
|---|---|---|---|---|---|---|---|---|---|---|---|---|
| Vol 4 (V.O 2) | Conduits, canalisations et équipements | Vide ordure | Conduit en fibres-ciment | B | S2 | | | | | | Présence sur jugement personnel de l'opérateur de repérage | EP |

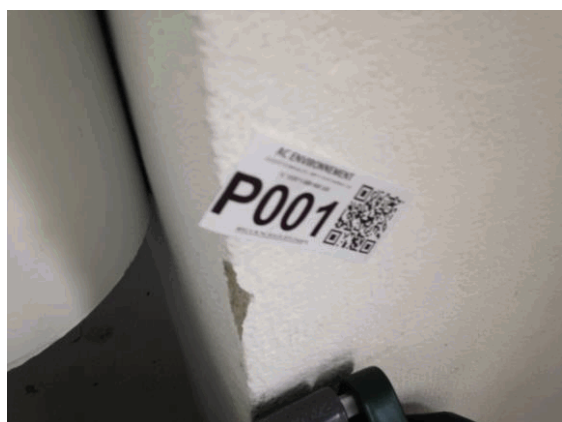
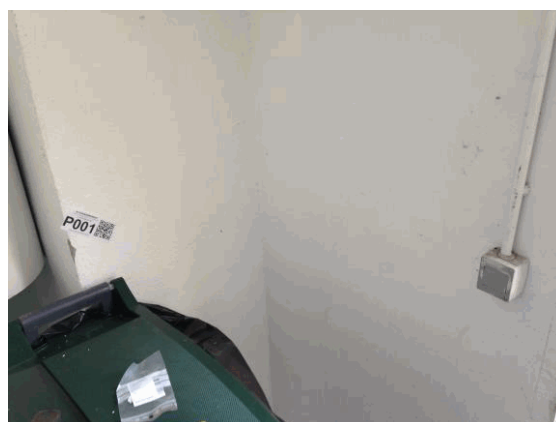
002HD001449 n°1 - 1 (P1)

| PC RDC | | | | | | | | | | | | |
|---|---|---|---|---|---|---|---|---|---|---|---|---|
| Vol 4 (V.O 2) | Parois verticales intérieures et enduits | Murs et cloisons | Enduit ciment | B | P1 | Réalisation d'un prélèvement | Gratté (murs porteurs) | P1 | Enduit compact gris hétérogène + peinture | Négatif | Négatif sur analyse | |

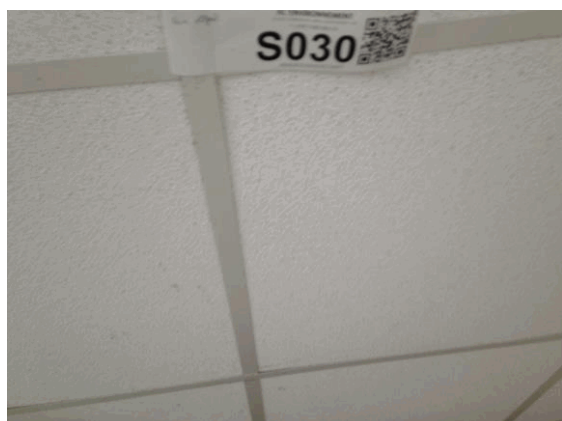
S30 - 1 (S30)

| PC RDC | | | | | | | | | | | | |
|---|---|---|---|---|---|---|---|---|---|---|---|---|
| Vol 5 (Hall) | Plafond et faux-plafonds | Faux plafonds | Panneaux et plaques | A | S30 | | | | | | Négatif sur document cf prélèvement n° 9 du rapport société AC-ENVIRONNEMENT n°002HD001448 | |

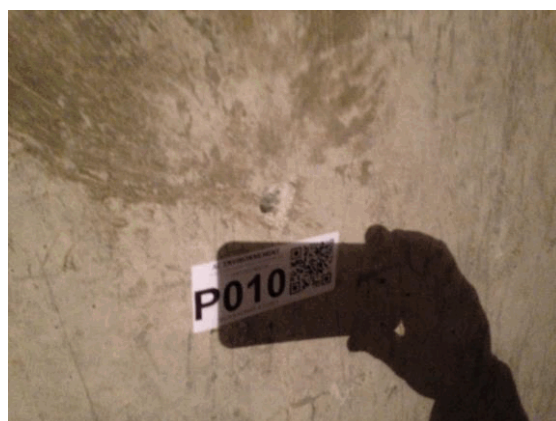
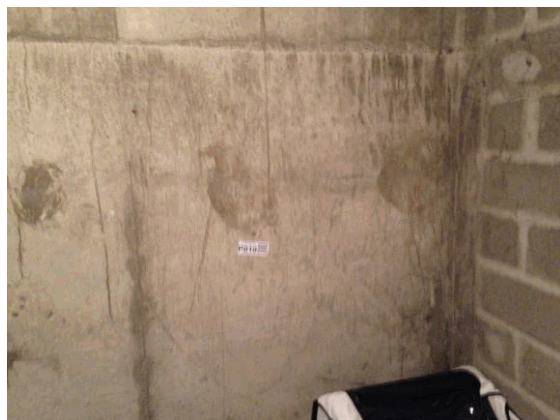
002HD001449 n°10 - 1 (P10)

| PC RDC | | | | | | | | | | | | |
|---|---|---|---|---|---|---|---|---|---|---|---|---|
| Vol 9 (Local vélo) | Parois verticales intérieures et enduits | Murs et cloisons | Enduit ciment | B | P10 | Réalisation d'un prélèvement | Débulage béton banché brut | P10 | Enduit gris en vrac hétérogène | Négatif | Négatif sur analyse | |

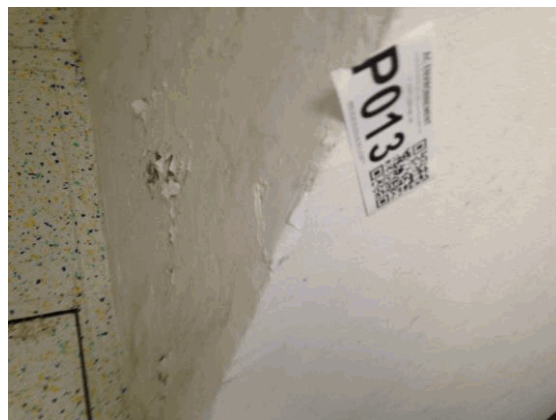
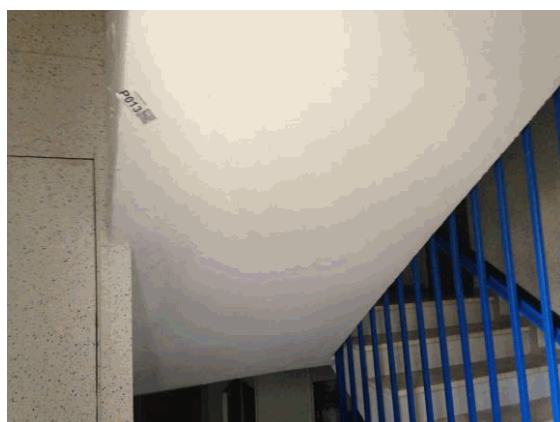
002HD001449 n°13 - 1 (P13)

| | | | | | Descriptif de l'action menée | | | Laboratoire | | | Conclusion | Etat de conserva-<br>tion |
|---|---|---|---|---|---|---|---|---|---|---|---|---|
| Vol 12 (PC R+1) | Plafond et faux-plafonds | Plafonds | Enduit ciment avec enduit platre | B | P13 | Réalisation d'un prélèvement | Plafond rampant + droit (sous face escalier + pallier) | P13 | Enduit compact gris hétérogène + enduit plâtreux blanc + peinture non séparable | Négatif | Négatif sur analyse | |
