## Rapport de mission de repérage des matériaux et produits de la liste A et B contenant de l'amiante à intégrer au Dossier Technique Amiante (DTA)

| Adresse : | LE DOMAINE |
| CP - Ville : | 53380 JUVIGNE |
| Désignation : | Habitation (Parties communes) - Bâtiment composé de 1 cage et de 1 étage |

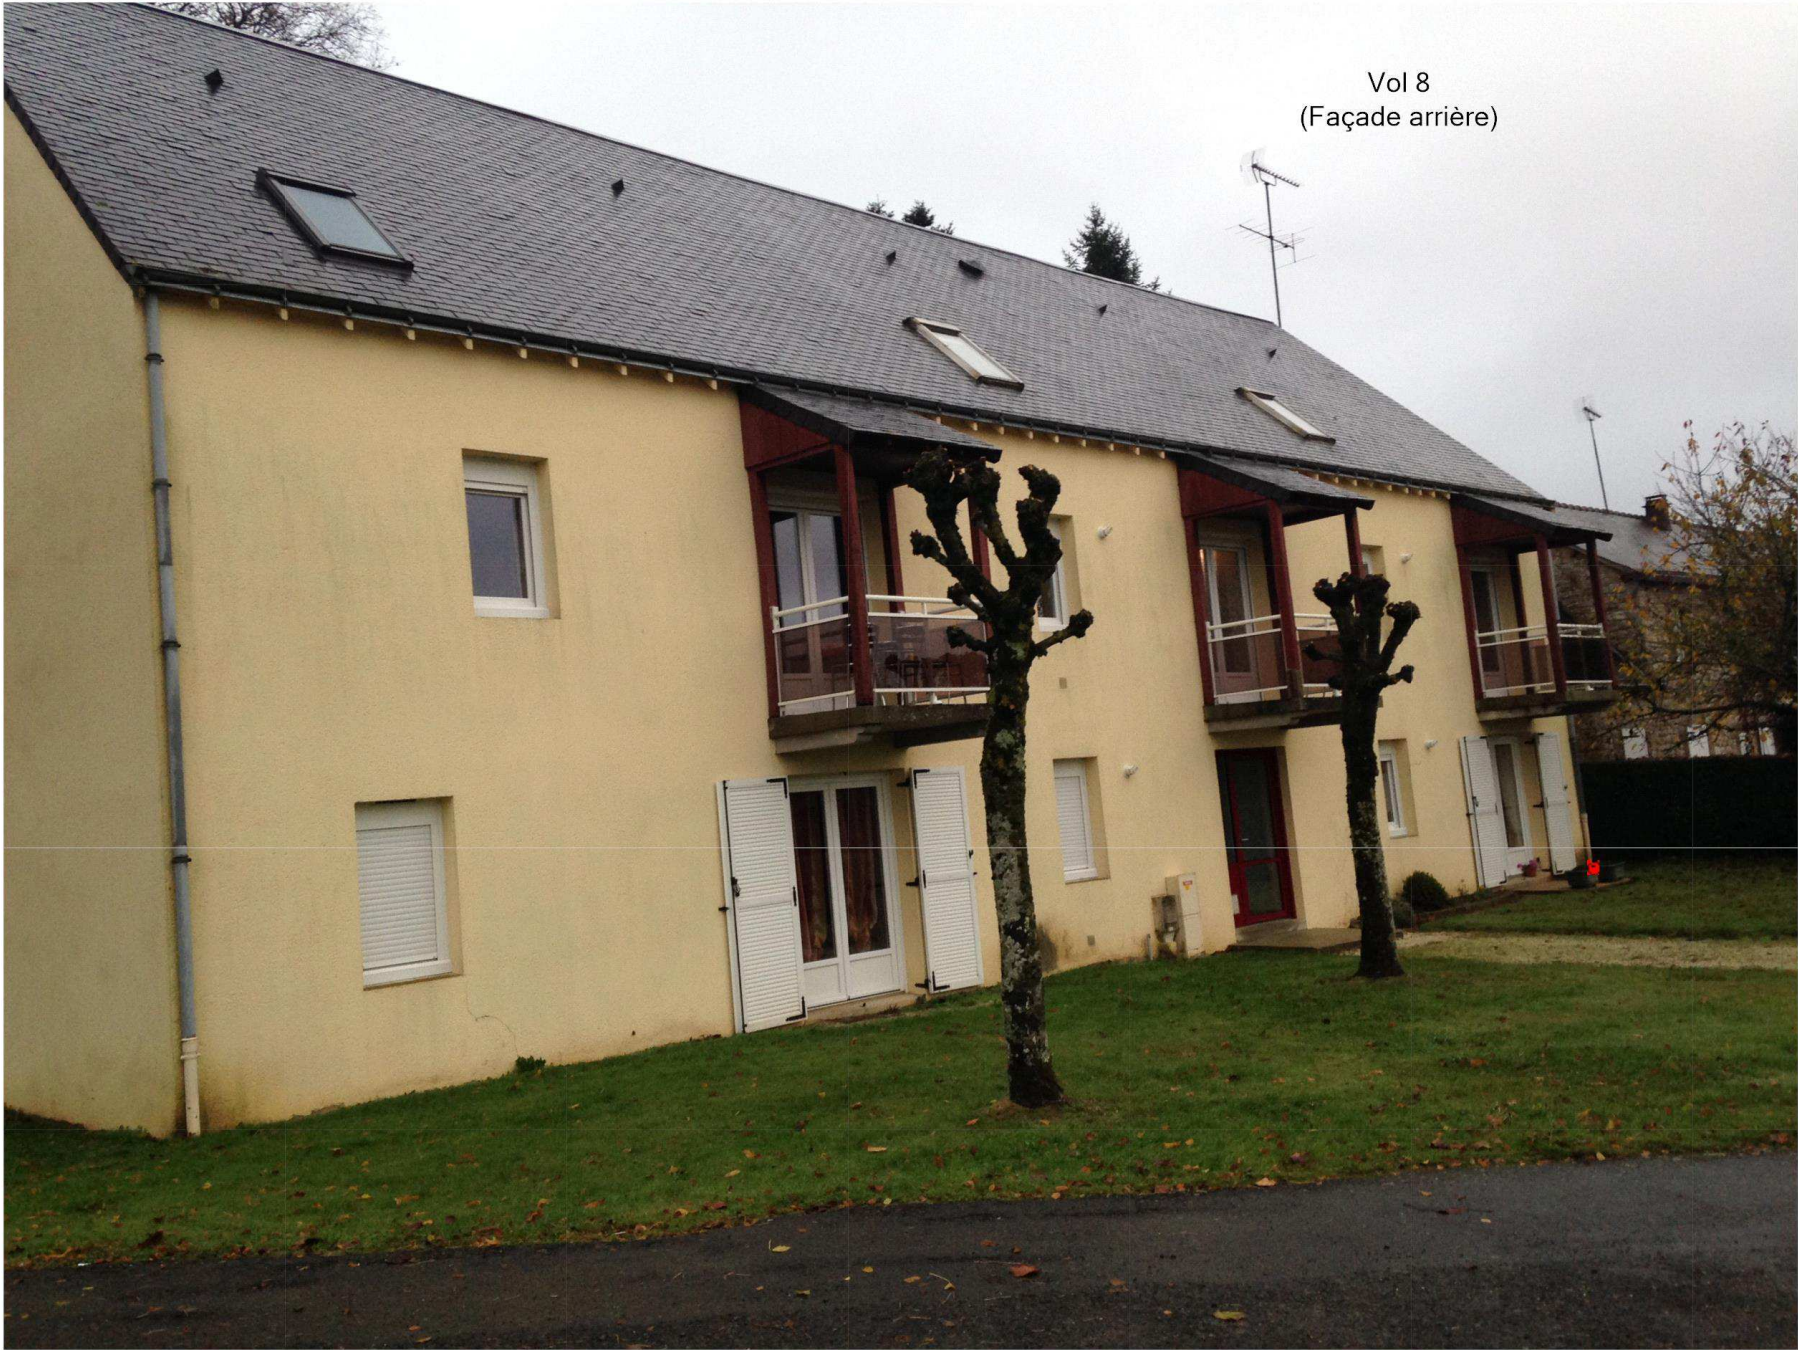
Vol 8  
(Façade arrière)

S11: Conduit en fibres-ciment

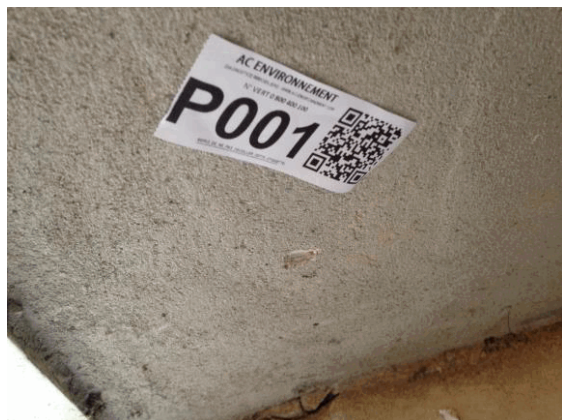
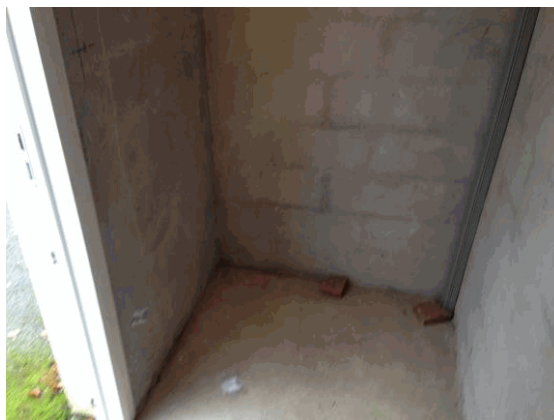
002HD001179 n°1 - 1 (P1)

| | | | | | Descriptif de l'action menée | | | Laboratoire | | | Conclusion | Etat de conservation | |
|---|---|---|---|---|---|---|---|---|---|---|---|---|--|
| Vol 4 (local poubelle 2) | Parois verticales intérieures et enduits | Murs et cloisons | Enduit ciment | B | P1 | Réalisation d'un prélèvement | | P1 | Ciment Dur Gris | Négatif | Négatif sur analyse | | |
| Vol 3 (local poubelle 1) | Parois verticales intérieures et enduits | Murs et cloisons | Enduit ciment | B | S4 | Sondage et extension de la zone homogène du prélèvement P1 | | P1 | Ciment Dur Gris | Négatif | Négatif sur analyse | | |

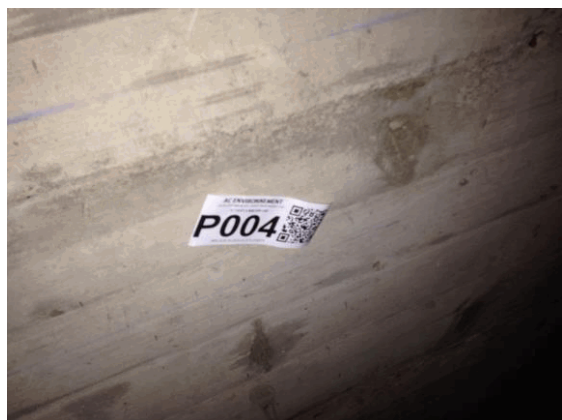
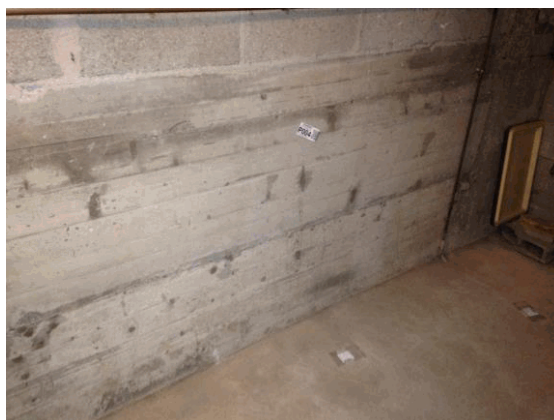
002HD001179 n°4 - 1 (P4)

| | | | | | Descriptif de l'action menée | | | Laboratoire | | | Conclusion | Etat de conservation | |
|---|---|---|---|---|---|---|---|---|---|---|---|---|--|
| Vol 1 (PC accès caves) | Parois verticales intérieures et enduits | Murs et cloisons | Enduit ciment (enduit débulage béton banché) | B | P4 | Réalisation d'un prélèvement | | P4 | Ciment Effritable Gris<br>Peinture Effritable Gris | Négatif | Négatif sur analyse | | |
| Vol 1 (PC accès caves) | Parois verticales intérieures et enduits | Murs et cloisons | Enduit ciment (enduit débulage béton banché) | B | P4 - S2 | Sondage et extension de la zone homogène du prélèvement P4 | | P4 | Ciment Effritable Gris<br>Peinture Effritable Gris | Négatif | Négatif sur analyse | | |

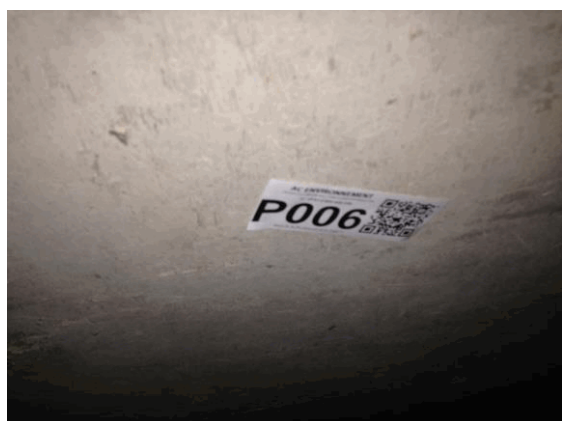
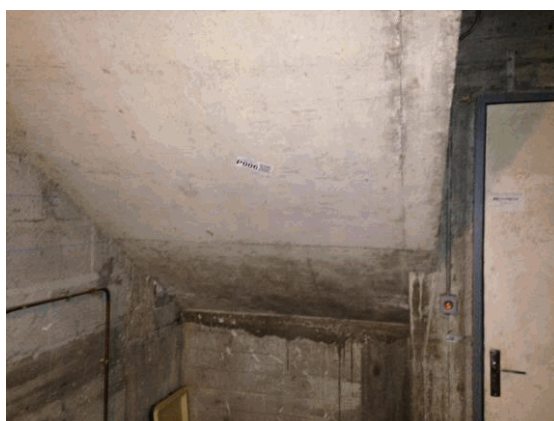
002HD001179 n°6 - 1 (P6)

| | | | | | Descriptif de l'action menée | | | Laboratoire | | | Conclusion | Etat de conservation | |
|---|---|---|---|---|---|---|---|---|---|---|---|---|--|
| Vol 1 (PC accès caves) | Plafond et faux-plafonds | Plafonds | Enduit ciment (Sous face escalier brut) | B | P6 | Réalisation d'un prélèvement | | P6 | Ciment Dur Gris<br>Bois Dur Fibreux Beige | Négatif | Négatif sur analyse | | |

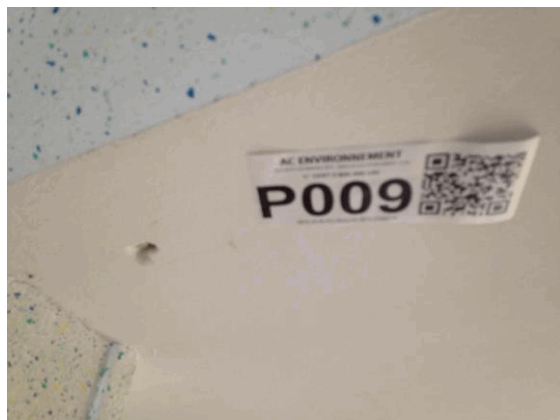
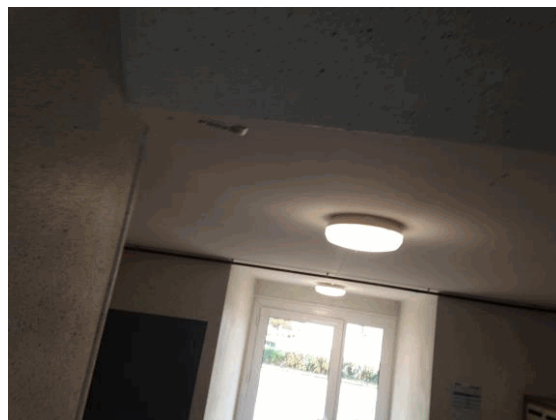
002HD001179 n°9 - 1 (P9)

| | | | | | Descriptif de l'action menée | | | Laboratoire | | | Conclusion | Etat de conservation | |
|---|---|---|---|---|---|---|---|---|---|---|---|---|--|
| Vol 2 (PC Accès lgt) | Plafond et faux-plafonds | Plafonds | Enduit plâtre | B | P9 | Réalisation d'un prélèvement | | P9 | Plâtre Effritable Blanc<br>Peinture Effritable Blanc | Négatif | Négatif sur analyse | | |

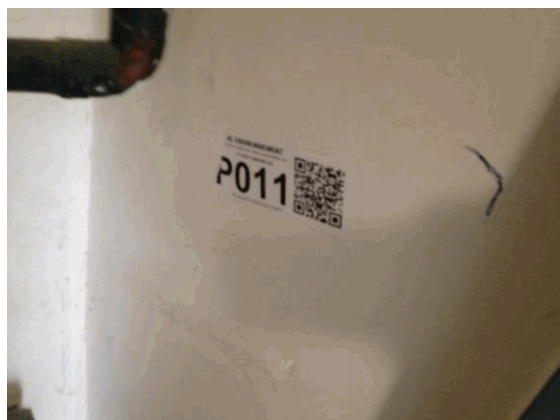
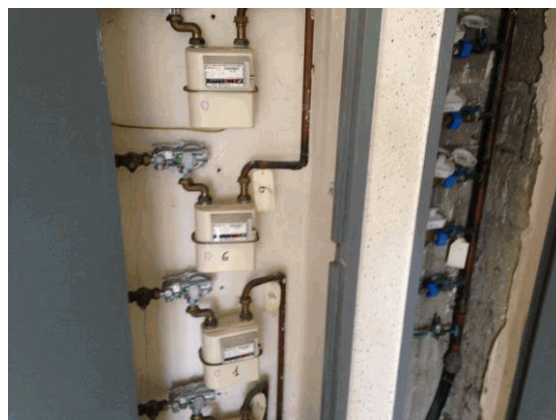
002HD001179 n°11 - 1 (P11)

| | | | | | Descriptif de l'action menée | | | Laboratoire | | | Conclusion | Etat de conservation | |
|---|---|---|---|---|---|---|---|---|---|---|---|---|--|
| Vol 2 (PC Accès lgt) | Parois verticales intérieures et enduits | Murs et cloisons | Enduit plâtre | B | P11 | Réalisation d'un prélèvement | Gaine gaz | P11 | Plâtre Effritable Blanc<br>Peinture Effritable Blanc | Négatif | Négatif sur analyse | | |

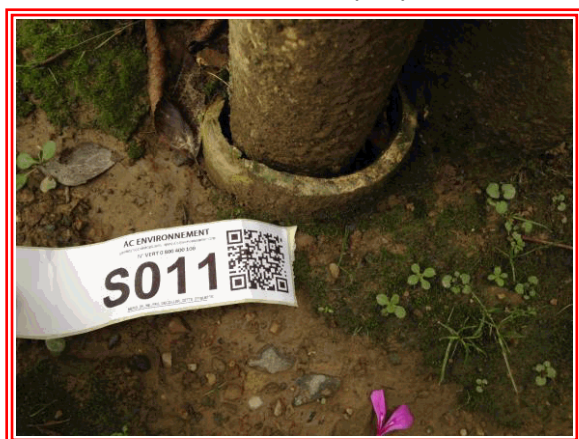
S11 - 1 (S11)

| Localisation | Matériau | Critère de décision | |
|---|---|---|---|
| Vol 6<br>(Plan masse) | Conduit en fibres-ciment | | Positif sur jugement personnel |
| Vol 8<br>(Façade arrière) | Conduit en fibres-ciment | | Positif sur jugement personnel |

| | | | | | Descriptif de l'action menée | | | Laboratoire | | | Conclusion | Etat de conservation | |
|---|---|---|---|---|---|---|---|---|---|---|---|---|--|
| Vol 8 (Façade arrière) | Conduits, canalisations et équipements | Conduit eau | Conduit en fibres-ciment | B | S11 | Pénétration EP dans sol | | | | | Présence sur jugement personnel de l'opérateur de repérage | EP | |

| Plan masse - Toiture | | | | | | | | | | | |
|---|---|---|---|---|---|---|--|--|--|--|---|
| Vol 6 (Plan masse) | Conduits, canalisations et équipements | Conduit eau | Conduit en fibres-ciment | B | S11 | Pénétration EP dans sol | | | | | Présence sur jugement personnel de l'opérateur de repérage |

**Score EP** (Evaluation périodique) : Cette évaluation consiste à :

- a) Contrôler périodiquement que l'état de dégradation des matériaux et produits concernés ne s'aggrave pas et, le cas échéant, que leur protection demeure en bon état de conservation ;
- b) Rechercher, le cas échéant, les causes de dégradation et prendre les mesures appropriées pour les supprimer.
