## Rapport de mission de repérage des matériaux et produits de la liste A et B contenant de l'amiante à intégrer au Dossier Technique Amiante (DTA)

| Adresse : | LOT GRINHARD |
| CP - Ville : | 53100 MAYENNE |
| Désignation : | Habitation (Parties communes) - Bâtiment composé de 1 cage et de 2 étages |

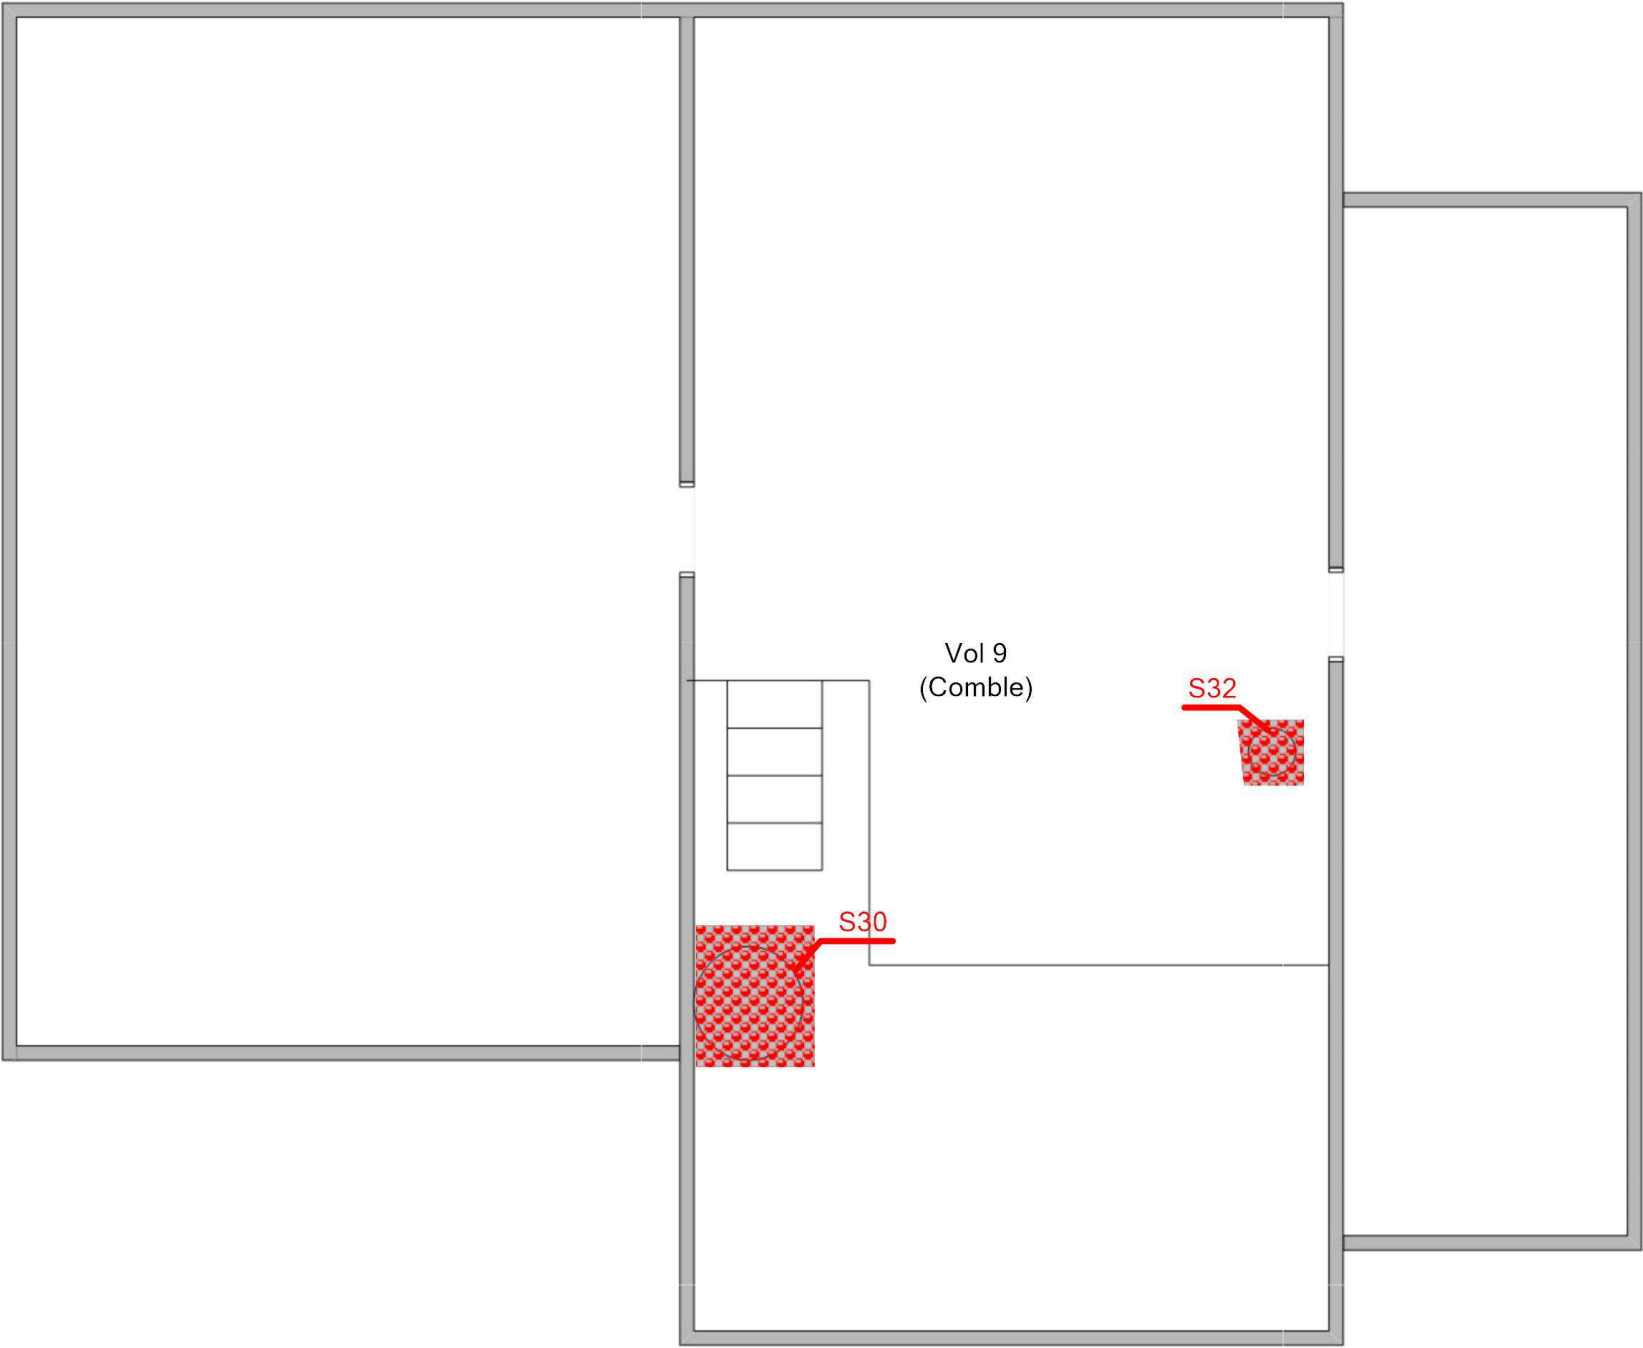
| COMBLE - MPCA TOUTES CATÉGORIES CONFONDUES | | | | Référence:<br>002NI001347 |

| COMBLE - MPCA TOUTES CATÉGORIES CONFONDUES | | | | Référence:<br>002NI001347 |
|---|--|---|---|---|
| | | | | S32: Conduit en fibres-ciment |
| | | | | S30: Conduit en fibres-ciment |

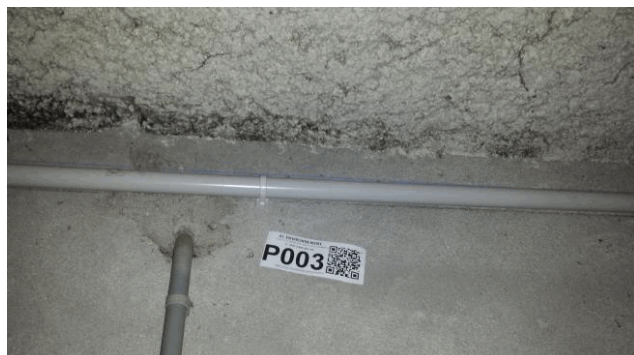
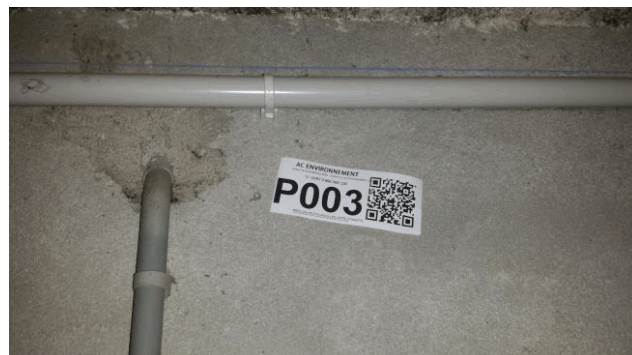
002NI001347 n°3 - 2 (P3)

| | | | | | Descriptif de l'action menée | | | Laboratoire | | | Conclusion | Etat de conserva-<br>tion | |
|---|---|---|---|---|---|---|---|---|---|---|---|---|--|
| Vol 4 (Local à velo) | Plafond et faux-plafonds | Plafonds | Flocages | A | P3 | Réalisation d'un prélèvement | Gris clair | P3 | Matériau cotonneux blanc | Négatif | Négatif sur analyse | | |

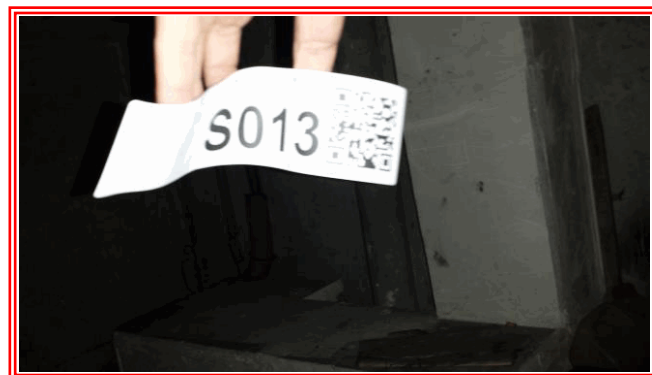
S13 - 1 (S13)

| Localisation | Matériau | Critère de décision | |
|---|---|---|---|
| Vol 5 (RDC) | Conduit en fibres-ciment | | Positif sur jugement personnel |

| | | | | | Descriptif de l'action menée | | | Laboratoire | | | Conclusion | Etat de conserva-<br>tion | |
|---|---|---|---|---|---|---|---|---|---|---|---|---|--|
| Vol 5 (RDC) | Conduits, canalisations et équipements | Conduit air | Conduit en fibres-ciment | B | S13 | | | | | | Présence sur jugement personnel de l'opérateur de repérage | EP | |

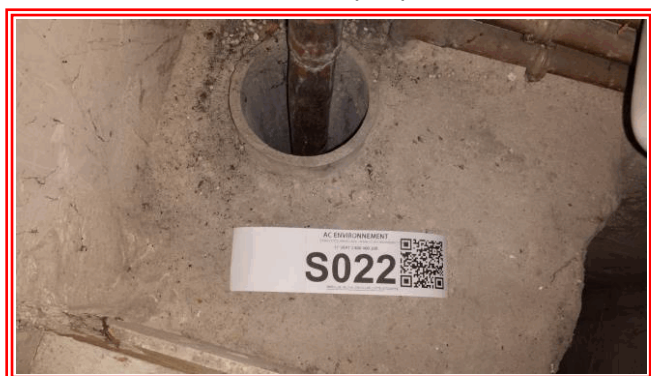
S22 - 1 (S22)

| Localisation | Matériau | Critère de décision | |
|---|---|---|---|
| Vol 7 (R+1) | Conduit en fibres-ciment | | Positif sur jugement personnel |

| | | | | | Descriptif de l'action menée | | | Laboratoire | | | Conclusion | Etat de conserva-<br>tion | |
|---|---|---|---|---|---|---|---|---|---|---|---|---|--|
| Vol 7 (R+1) | Conduits, canalisations et équipements | Conduit air | Conduit en fibres-ciment | B | S22 | Ventilation gaine Gaz | | | | | Présence sur jugement personnel de l'opérateur de repérage | EP | |

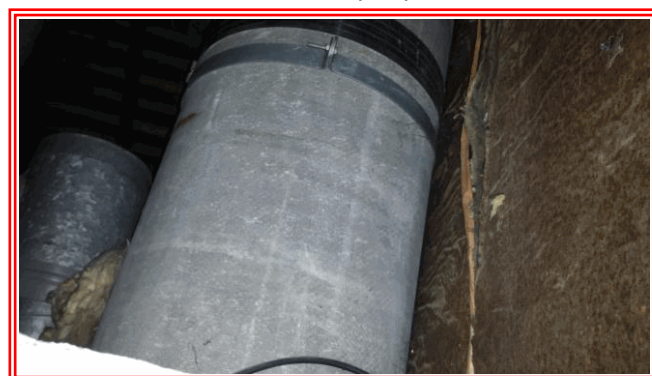
S30 - 2 (S30)

| | | | | | Descriptif de l'action menée | | | Laboratoire | | | Conclusion | Etat de conserva-<br>tion | |
|---|---|---|---|---|---|---|---|---|---|---|---|---|--|
| Vol 9 (Comble) | Conduits, canalisations et équipements | Vide ordure | Conduit en fibres-ciment | B | S30 | | | | | | Présence sur jugement personnel de l'opérateur de repérage | EP | |

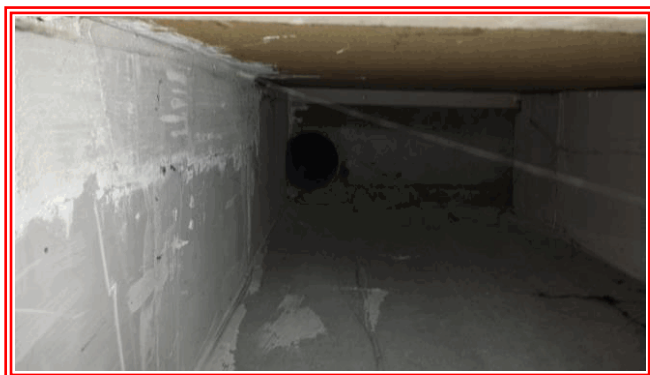
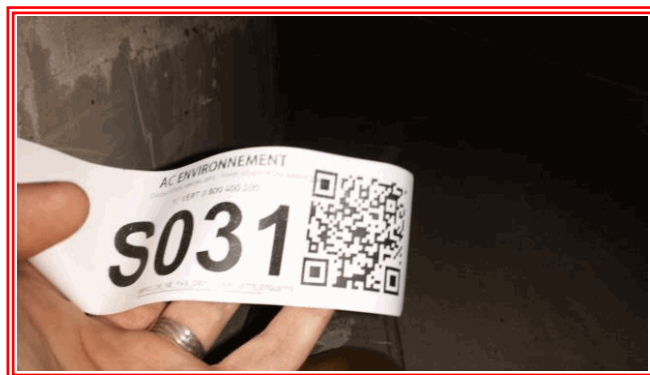
S31 - 2 (S31)

| Localisation | Matériau | Critère de décision | |
|---|---|---|---|
| Vol 8 (R+2) | Conduit en fibres-ciment | | Positif sur jugement personnel |

| | | | | | Descriptif de l'action menée | | | Laboratoire | | | Conclusion | Etat de conserva-<br>tion | |
|---|---|---|---|---|---|---|---|---|---|---|---|---|--|
| Vol 8 (R+2) | Conduits, canalisations et équipements | Conduit air | Conduit en fibres-ciment | B | S31 | Ventilation gaine Gaz | | | | | Présence sur jugement personnel de l'opérateur de repérage | EP | |

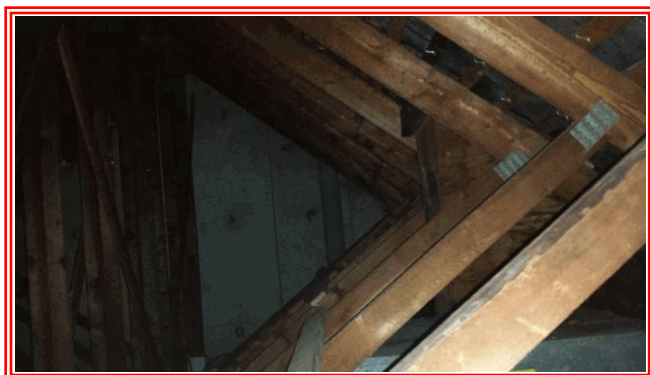
S32 - 2 (S32)

| | | | | | Descriptif de l'action menée | | | Laboratoire | | | Conclusion | Etat de conserva-<br>tion | |
|---|---|---|---|---|---|---|---|---|---|---|---|---|--|
| Vol 9 (Comble) | Conduits, canalisations et équipements | Conduit air | Conduit en fibres-ciment | B | S32 | Ventilation gaine Gaz | | | | | Présence sur jugement personnel de l'opérateur de repérage | EP | |
