## Rapport de mission de repérage des matériaux et produits de la liste A et B contenant de l'amiante à intégrer au Dossier Technique Amiante (DTA)

| Adresse : | LOT GRINHARD |
| CP - Ville : | 53100 MAYENNE |
| Désignation : | Habitation (Parties communes) - Bâtiment composé de 1 cage et de 2 étages |

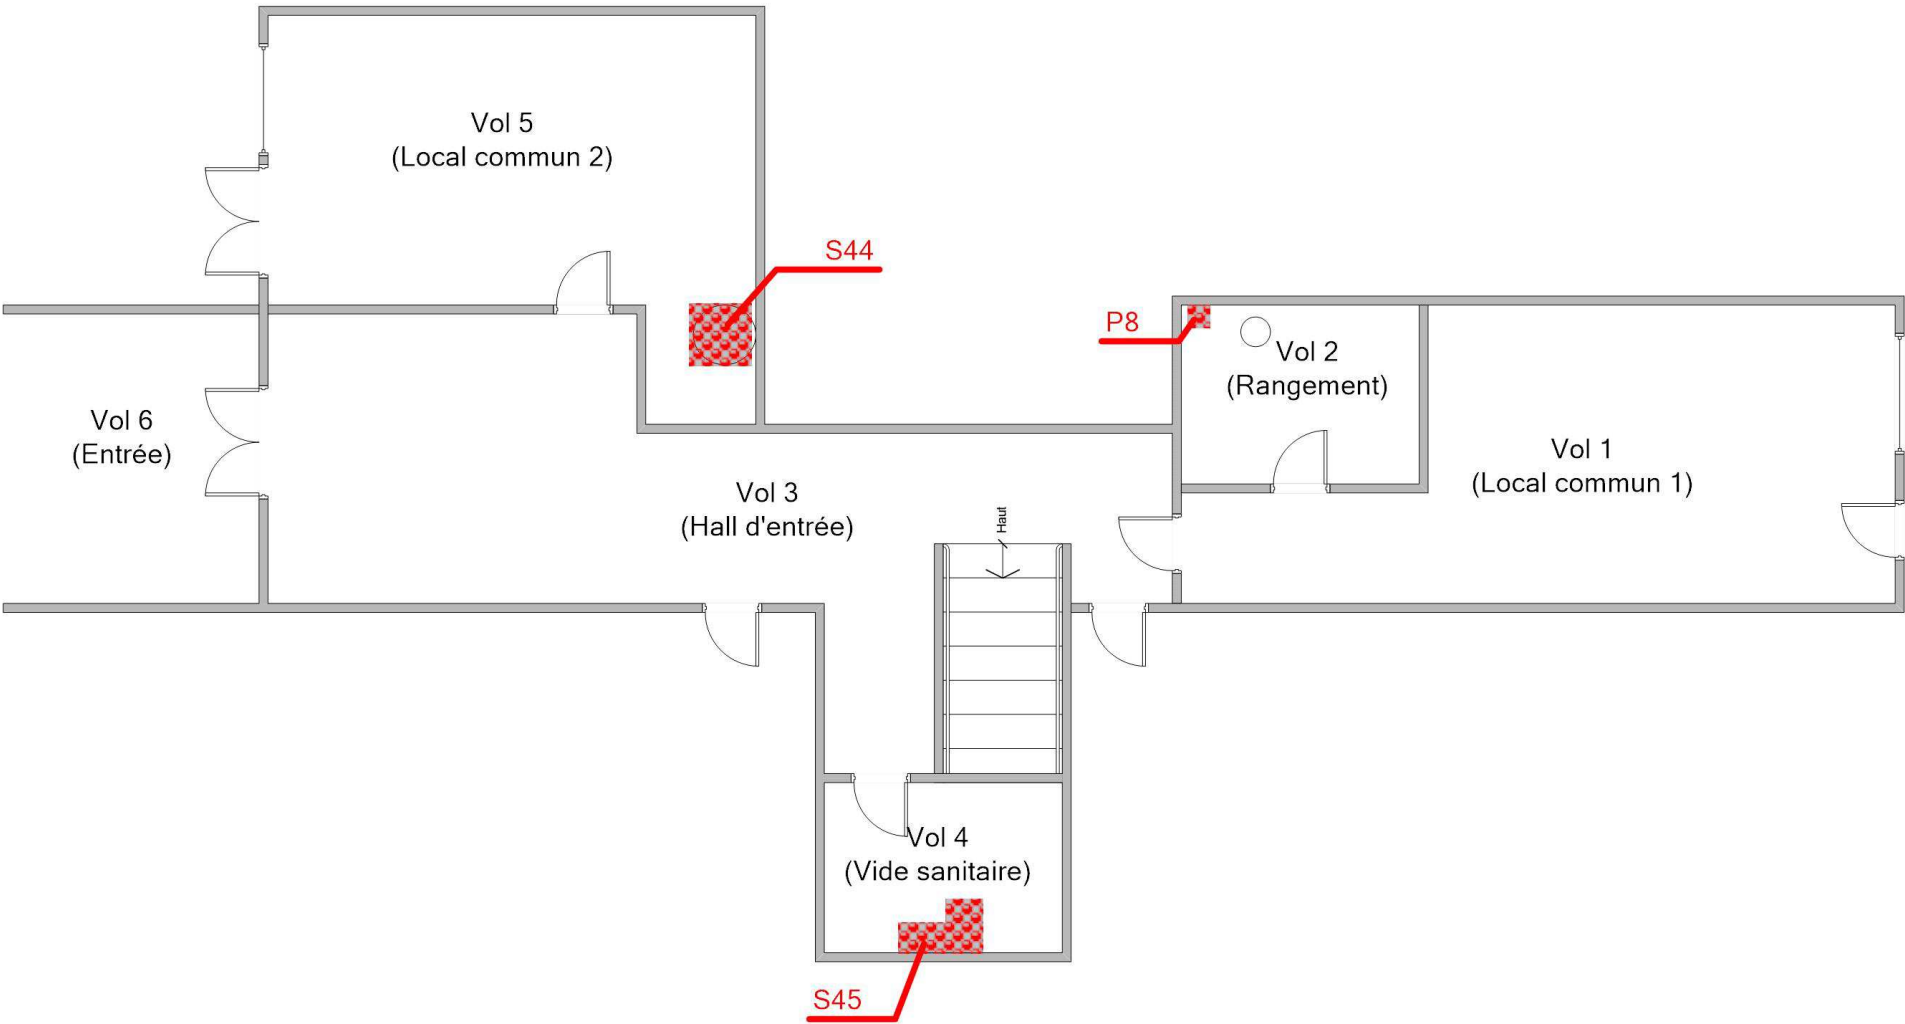
| RDC - MPCA TOUTES CATÉGORIES CONFONDUES | | | | Référence:<br>002FH002065 |

| RDC - MPCA TOUTES CATÉGORIES CONFONDUES | | | | Référence:<br>002FH002065 |
|---|--|---|---|---|
| | | | | P8 : Conduit en fibres-ciment posé en vrac au sol |
| | | | | S44: Conduit en fibres-ciment |

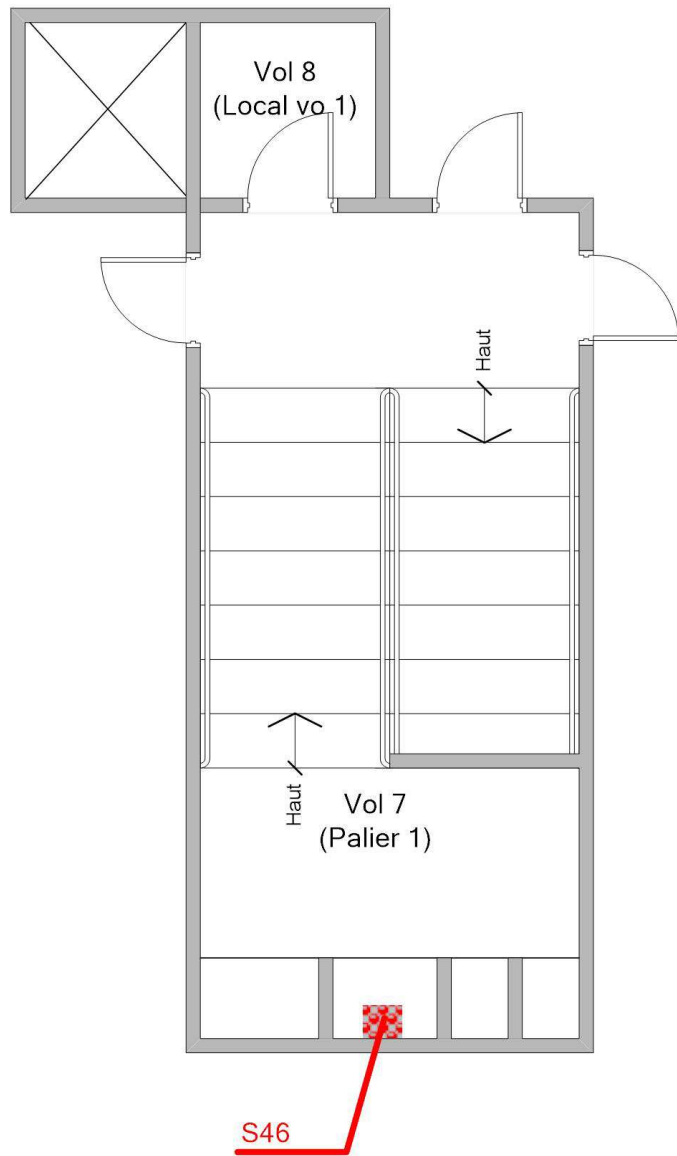
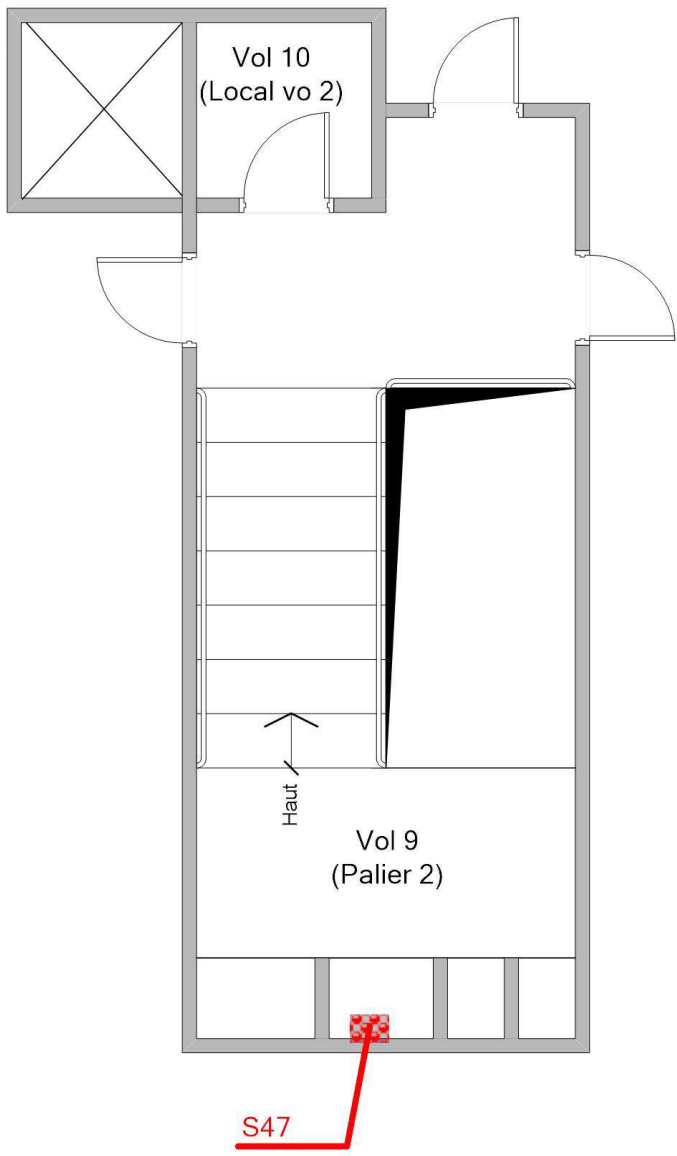
| | S47: Conduit en fibres-ciment |
| | S46: Conduit en fibres-ciment |

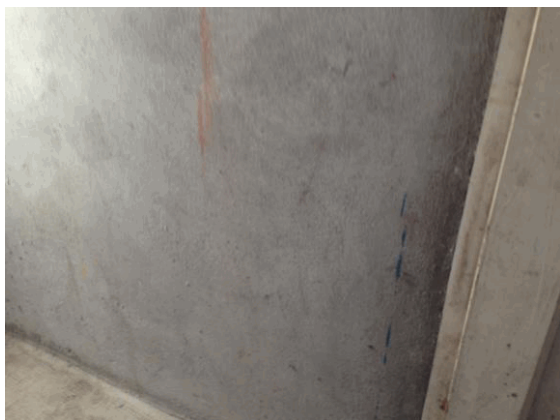
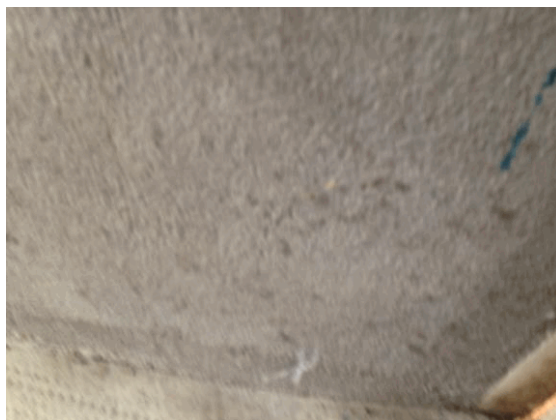
002FH002065 n°2 - 1 (P2)

| Localisation | Matériau | Critère de décision | |
|---|---|---|---|
| Vol 2 (Rangement) | Fibrociment gris sous forme de plaque avec fibres visibles + peinture non séparable | Positif sur analyse | |

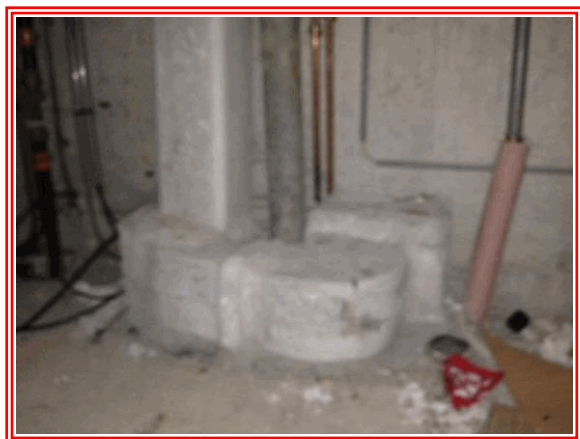
| Localisation | Matériau | Critère de décision | |
|---|---|---|---|
| Vol 4 (Vide sanitaire) | Conduit en fibres-ciment | | Positif sur jugement personnel |

| Référence | Localisation | Action |
|---|---|---|
| S45 - 1 (S45) | RDC - Vol 4<br>(Vide sanitaire) | Présence sur décision de l'opérateur de repérage |
