## Rapport de mission de repérage des matériaux et produits de la liste A et B contenant de l'amiante à intégrer au Dossier Technique Amiante (DTA)

| Adresse : | LOT GRINHARD |
| CP - Ville : | 53100 MAYENNE |
| Désignation : | Habitation (Parties communes) - Bâtiment composé de 1 cage et de 2 étages |

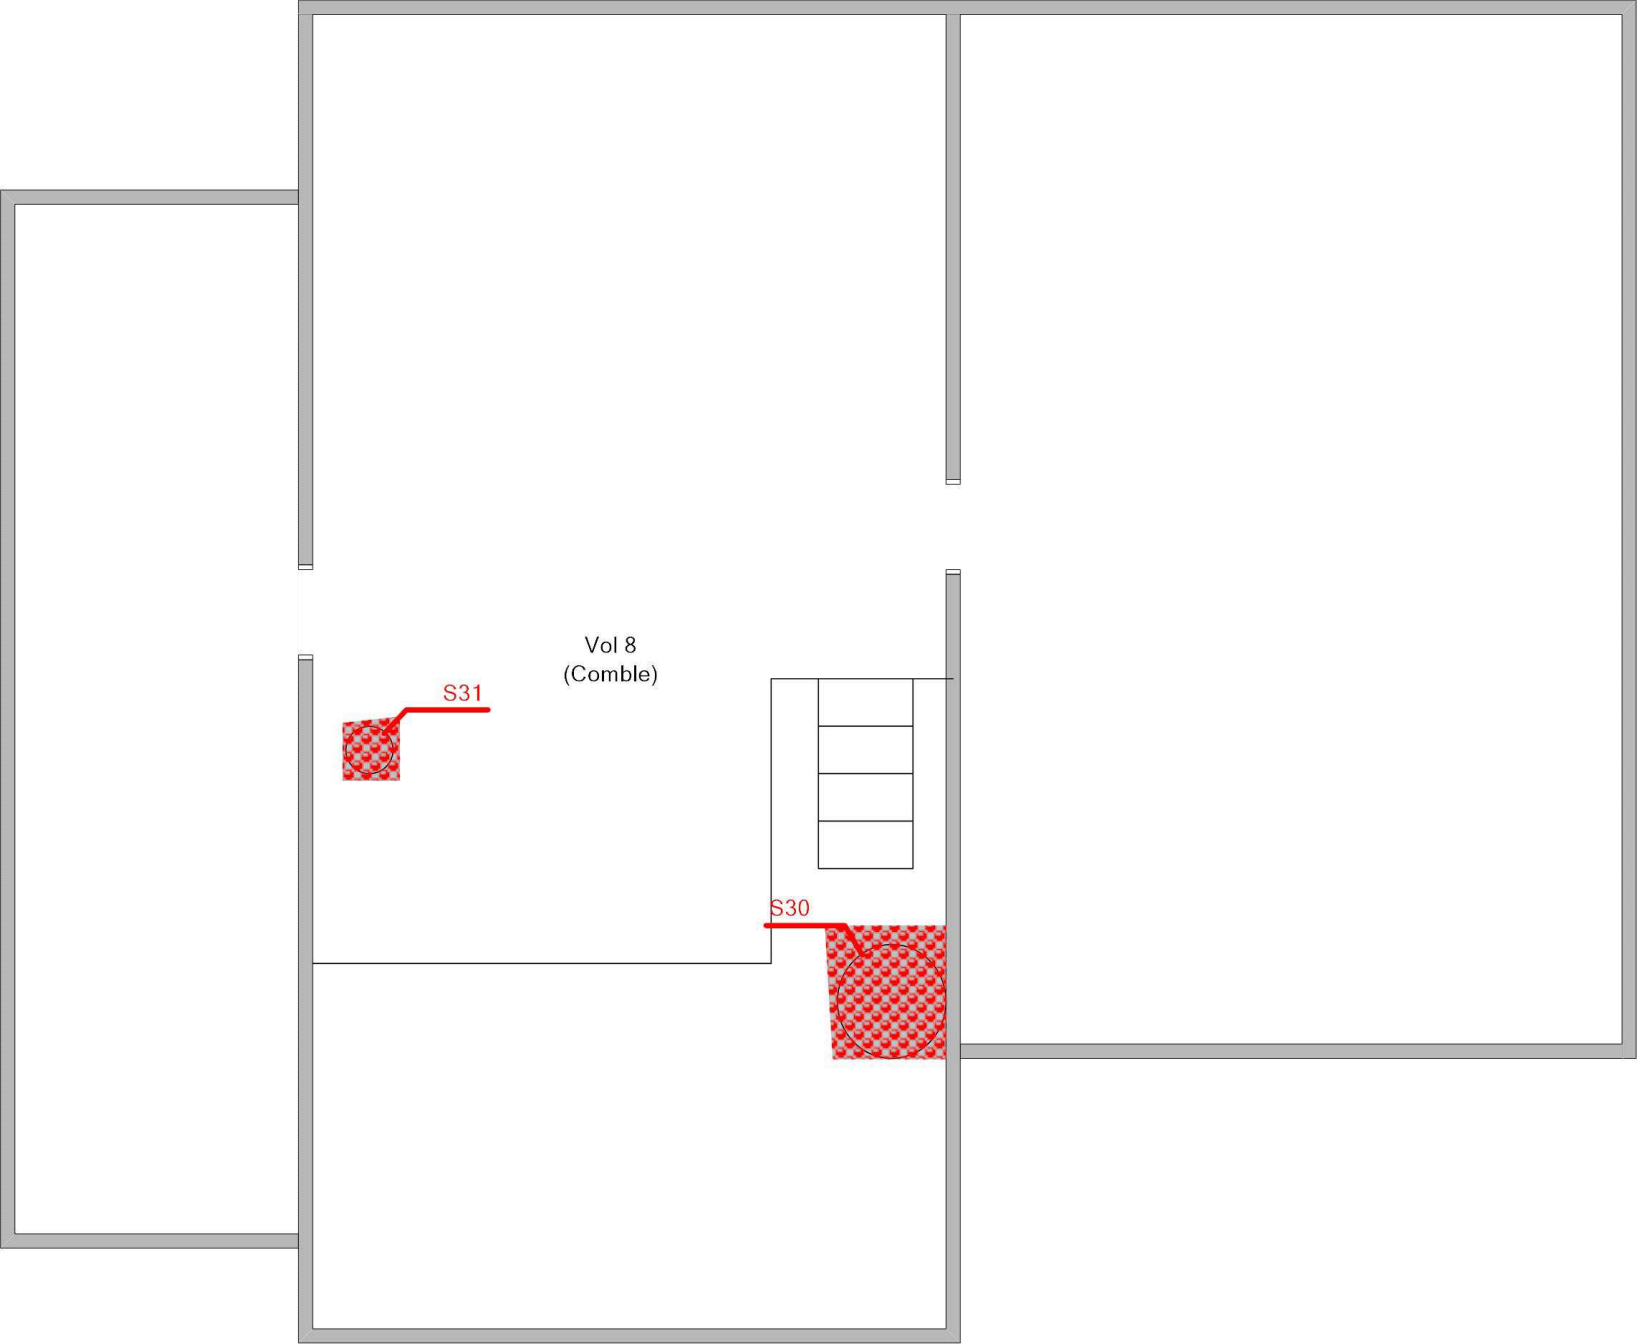
| COMBLES - MPCA TOUTES CATÉGORIES CONFONDUES | | | | Référence:<br>002NI001352 |

| COMBLES - MPCA TOUTES CATÉGORIES CONFONDUES | | | | Référence:<br>002NI001352 |
|---|--|---|---|---|
| | | | | S30: Conduit en fibres-ciment |
| | | | | S31: Conduit en fibres-ciment |

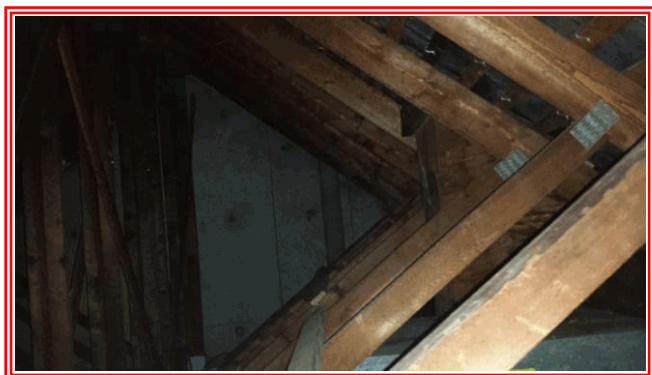
S31 - 1 (S31)

| | | | | | Descriptif de l'action menée | | | Laboratoire | | | Conclusion | Etat de conserva-<br>tion |
|---|---|---|---|---|---|---|---|---|---|---|---|---|
| Vol 8 (Comble) | Conduits, canalisations et équipements | Conduit air | Conduit en fibres-ciment | B | S31 | | | | | | Présence sur jugement personnel de l'opérateur de repérage | EP |

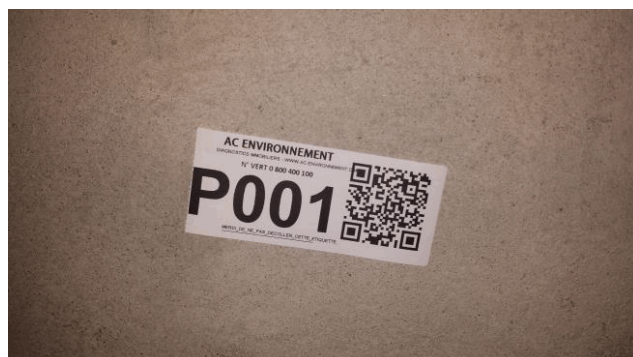
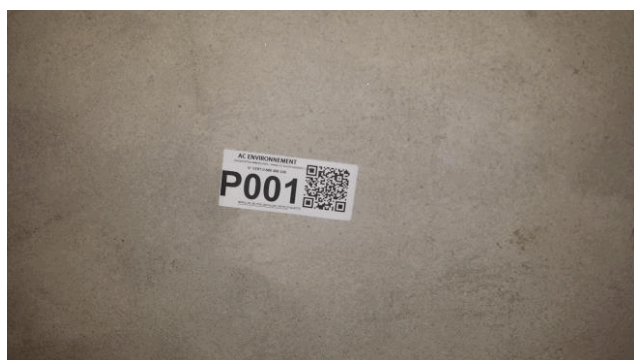
002NI001352 n°1 - 1 (P1)

| | | | | | Descriptif de l'action menée | | | Laboratoire | | | Conclusion | Etat de conserva-<br>tion |
|---|---|---|---|---|---|---|---|---|---|---|---|---|
| Vol 1 (Local à velo) | Parois verticales intérieures et enduits | Murs et cloisons | Enduit ciment | B | P1 | Réalisation d'un prélèvement | Enduit gratté | P1 | Enduit gris en vrac + peinture en faible quantité | Négatif | Négatif sur analyse | |

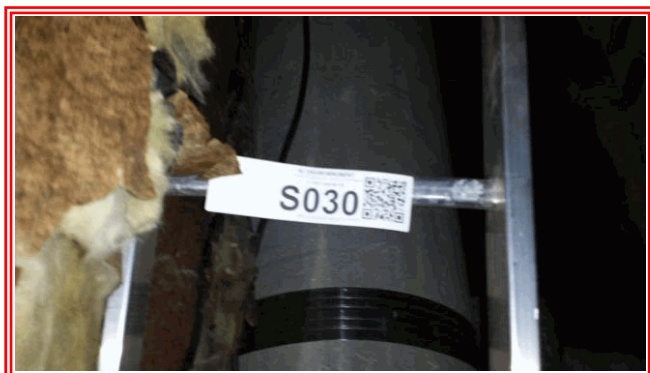
S30 - 1 (S30)

| | | | | | Descriptif de l'action menée | | | Laboratoire | | | Conclusion | Etat de conserva-<br>tion |
|---|---|---|---|---|---|---|---|---|---|---|---|---|
| Vol 8 (Comble) | Conduits, canalisations et équipements | Vide ordure | Conduit en fibres-ciment | B | S30 | | | | | | Présence sur jugement personnel de l'opérateur de repérage | EP |
