## Rapport de mission de repérage des matériaux et produits de la liste A et B contenant de l'amiante à intégrer au Dossier Technique Amiante (DTA)

| Adresse : | LOT GRINHARD |
| CP - Ville : | 53100 MAYENNE |
| Désignation : | Habitation (Parties communes) - Bâtiment composé de 1 cage et de 2 étages |

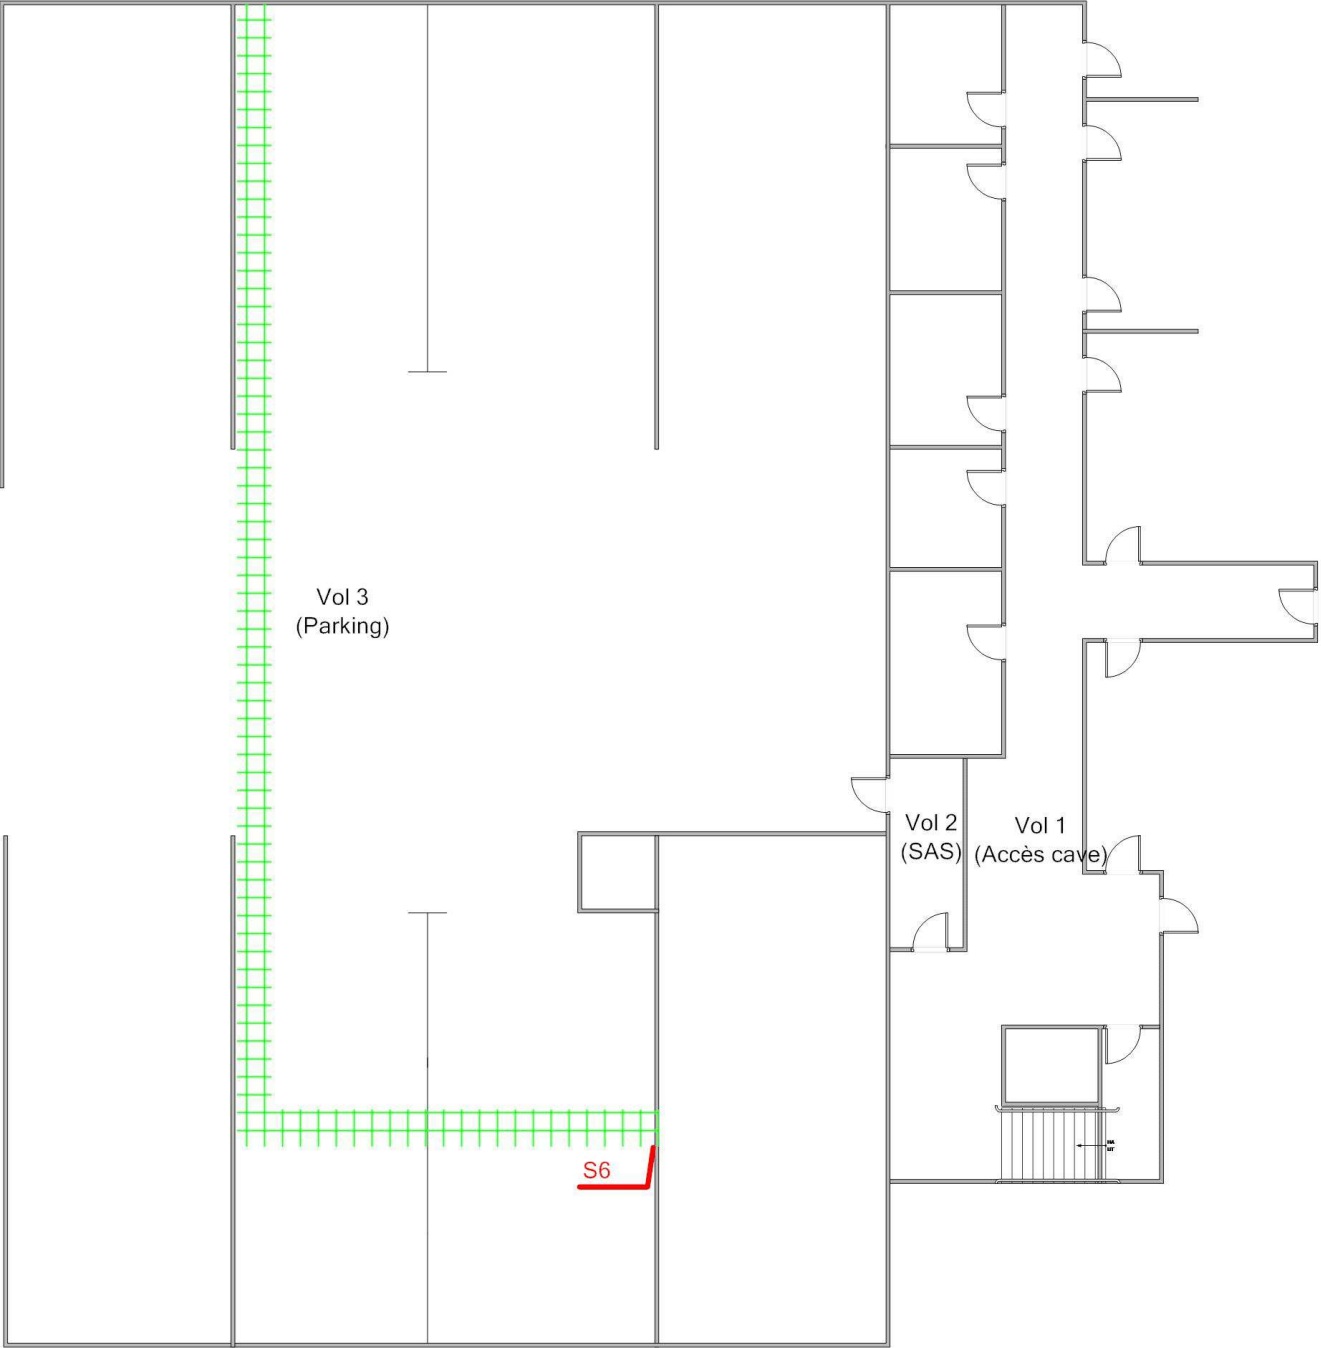
S6: Enduit plâtre sur  
coffres horizontaux

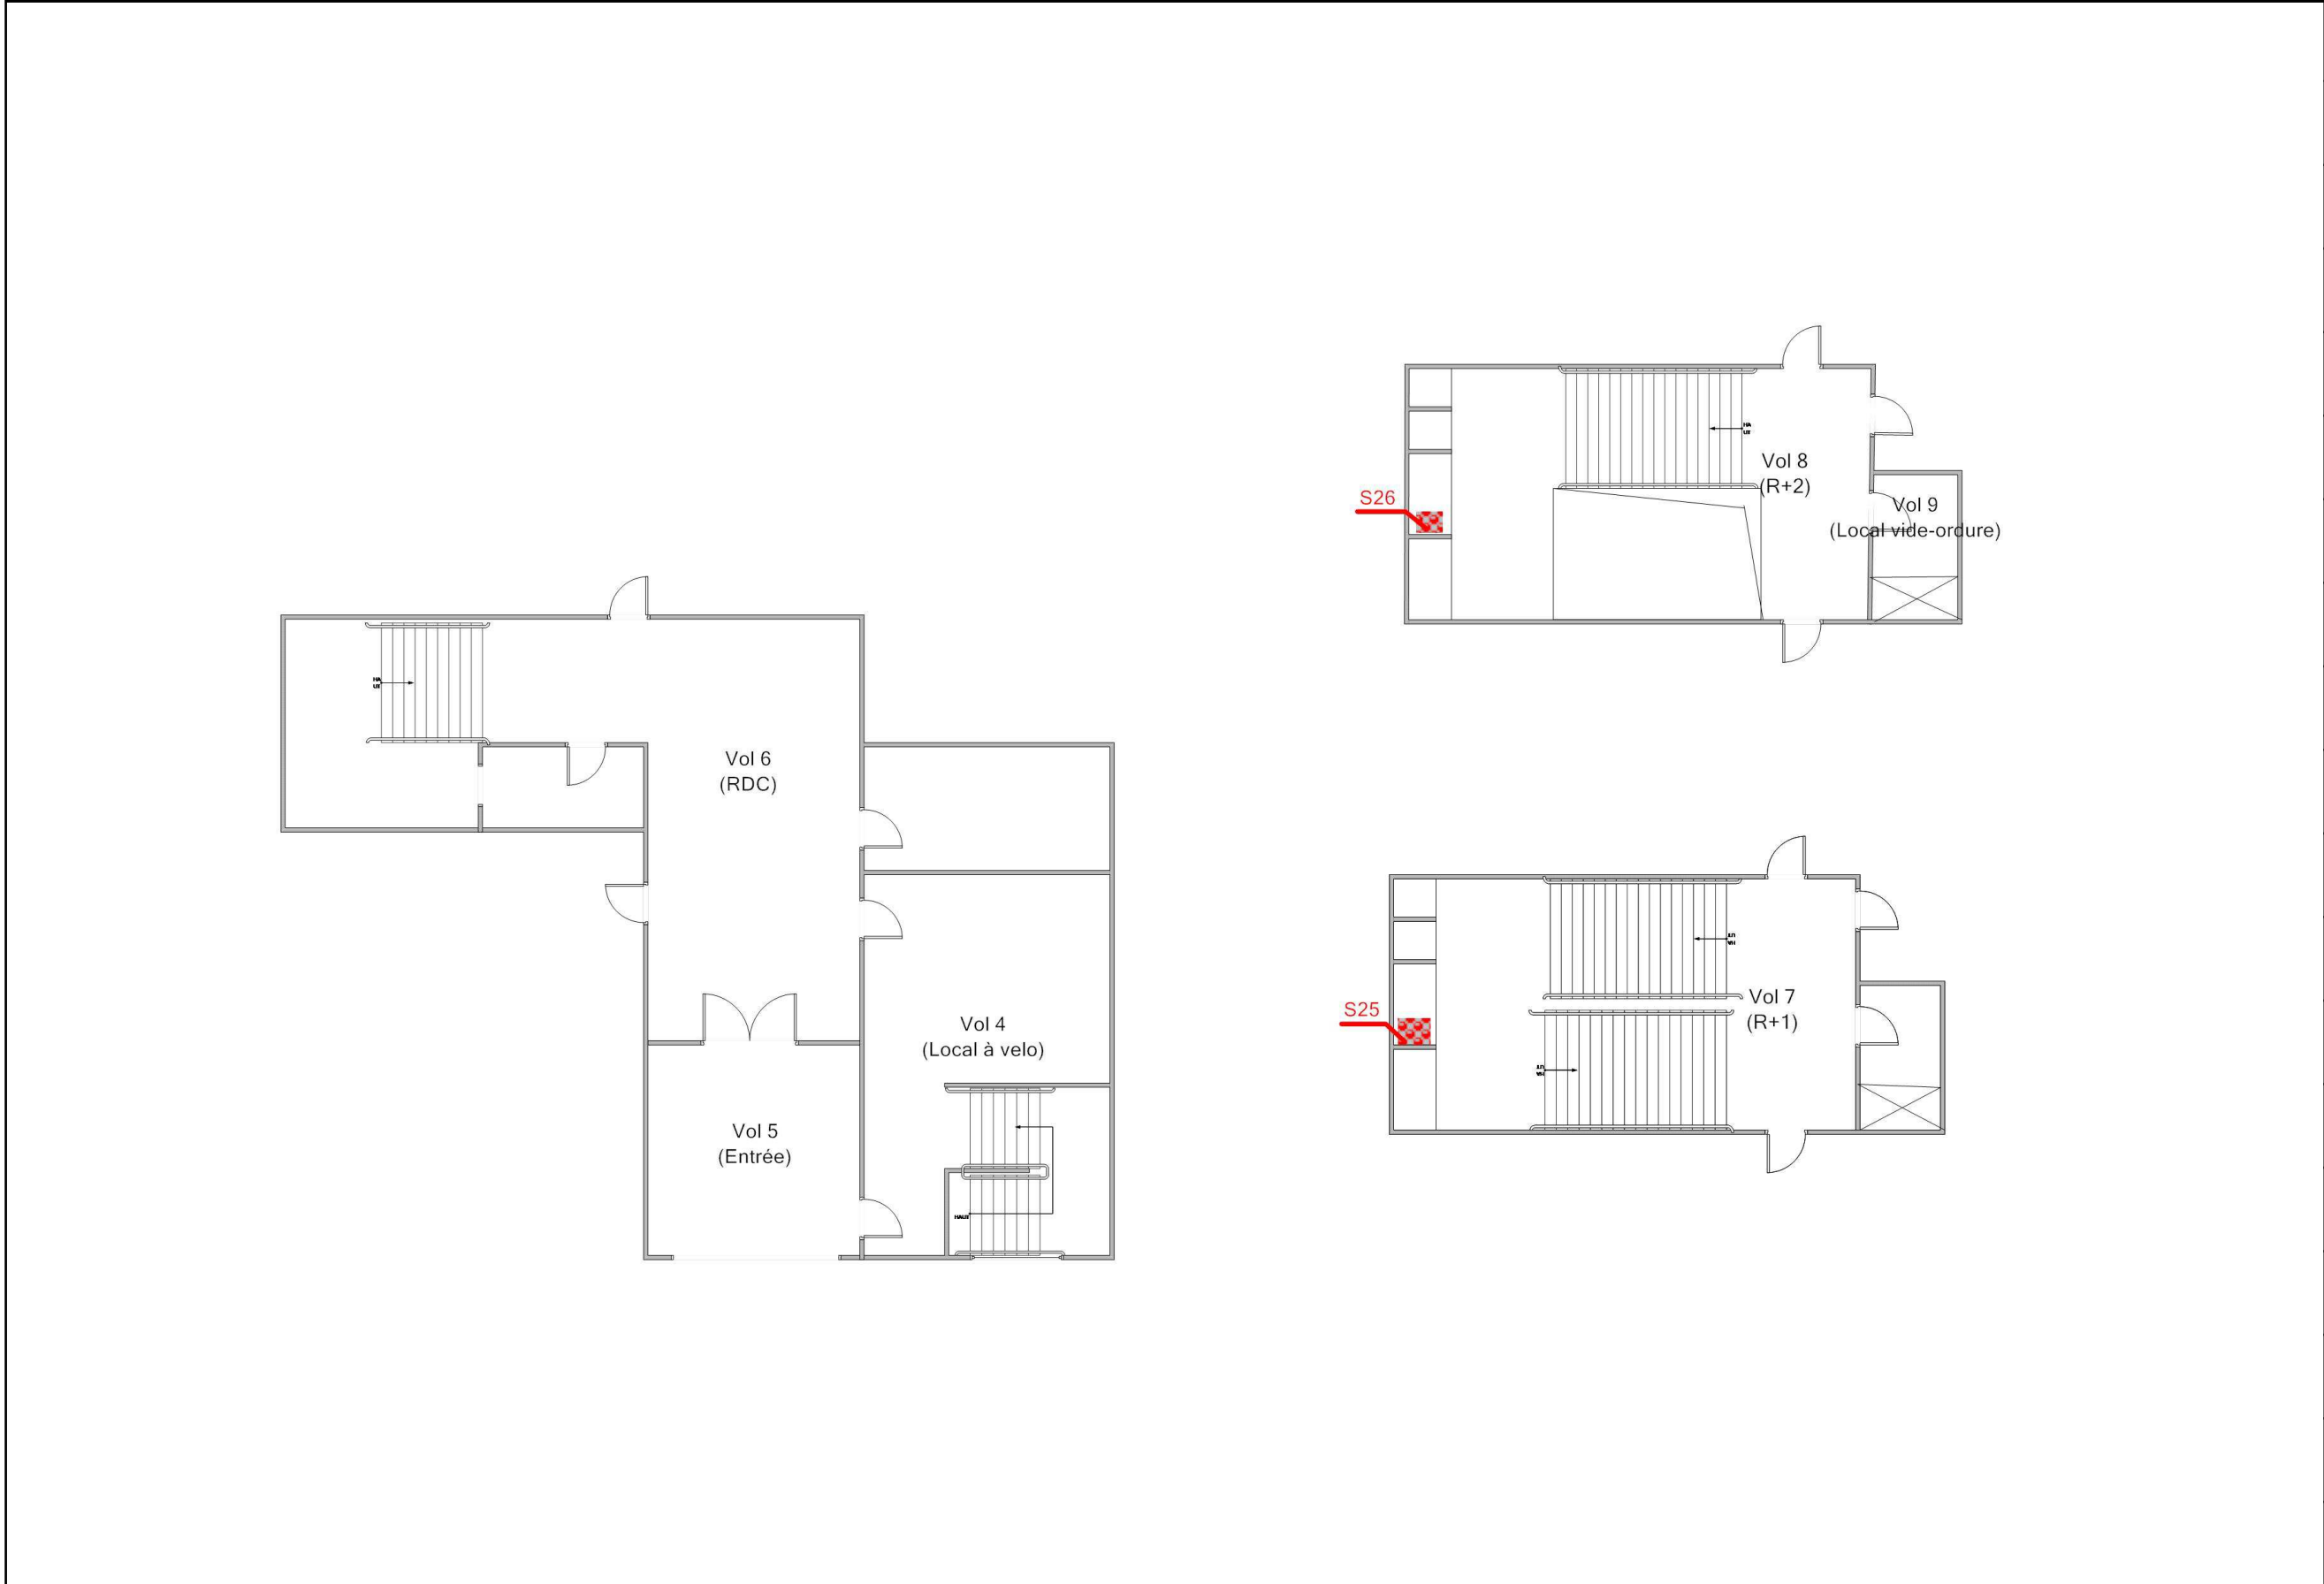
S25: Conduit en fibres-  
ciment

S26: Conduit en fibres-  
ciment

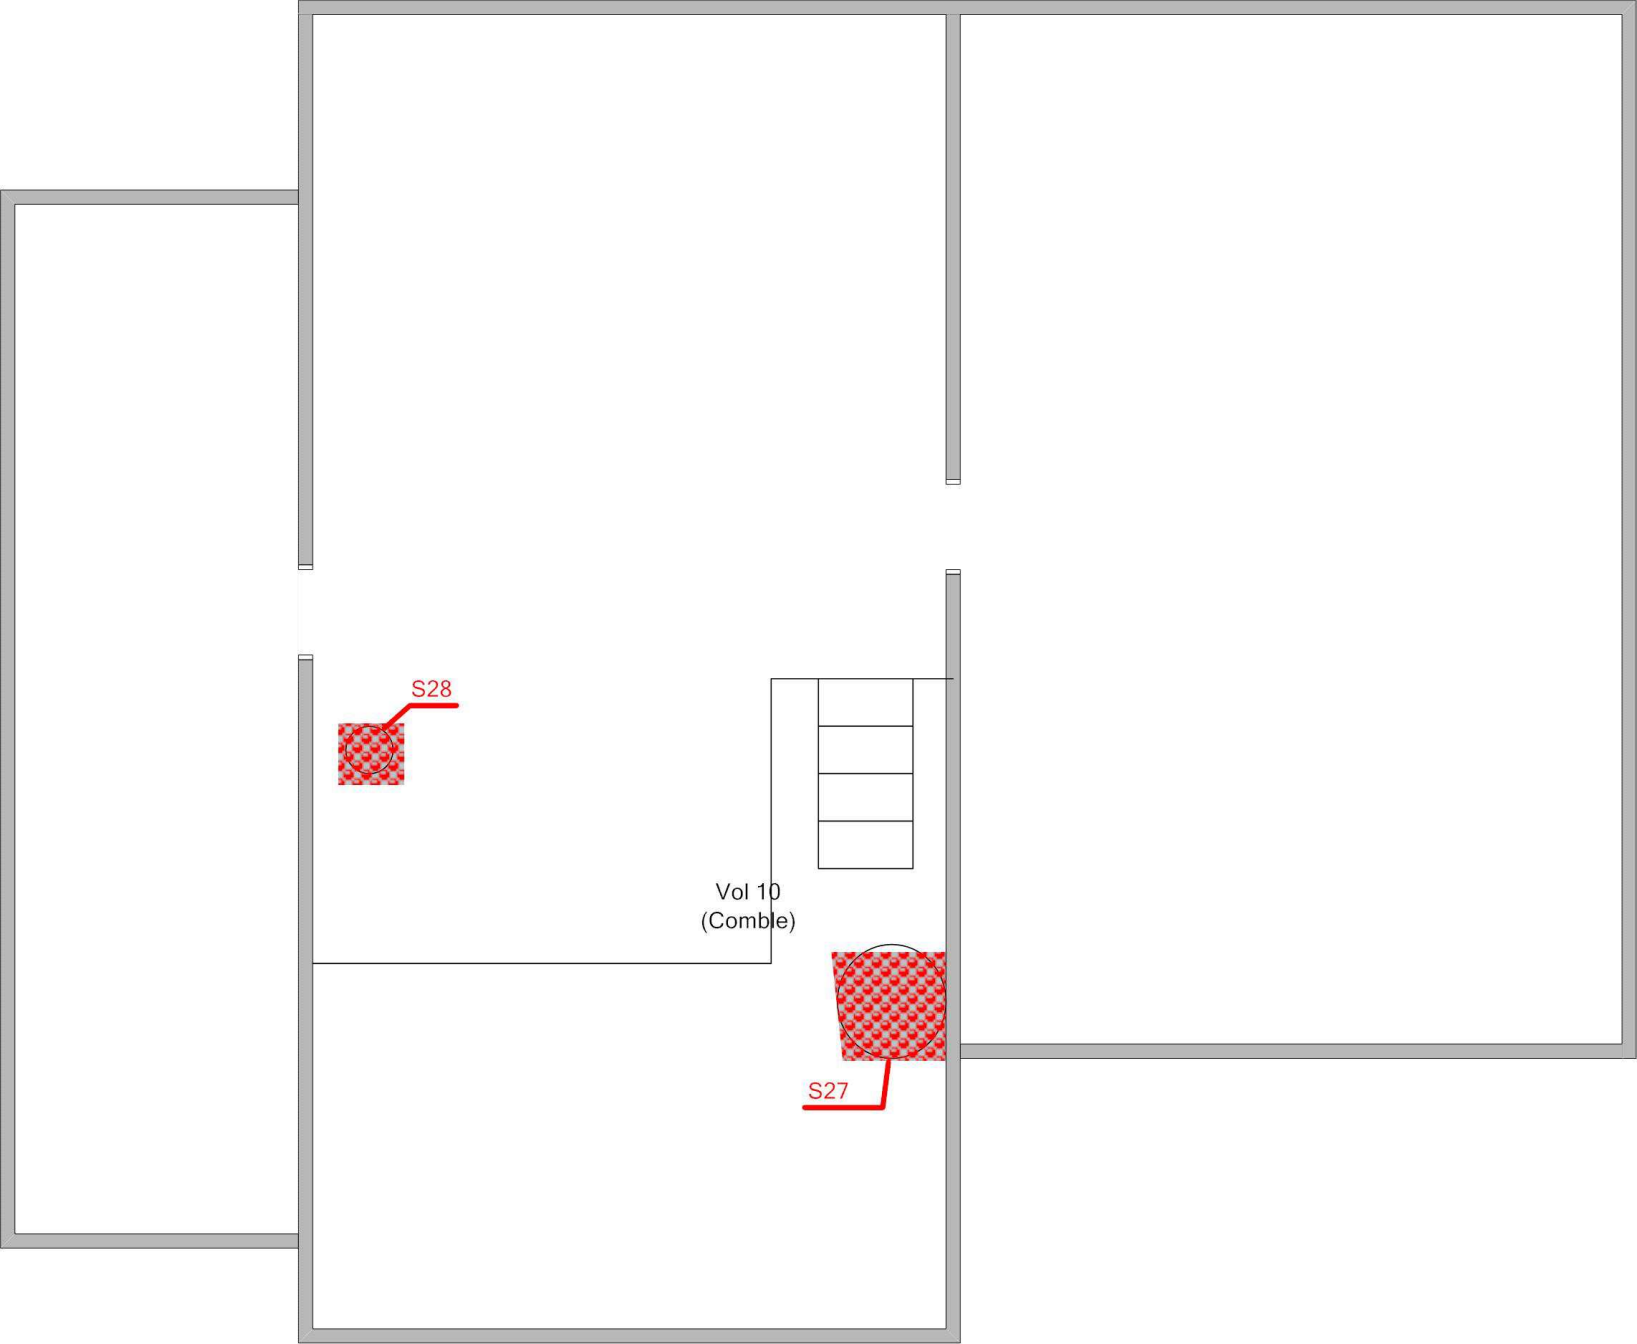
| COMBLE - MPCA TOUTES CATÉGORIES CONFONDUES | | | | Référence:<br>002NI001350 |

| COMBLE - MPCA TOUTES CATÉGORIES CONFONDUES | | | | Référence:<br>002NI001350 |
|---|---|---|---|---|
| | | | | S27: Conduit en fibres-ciment |
| | | | | S28: Conduit en fibres-ciment |

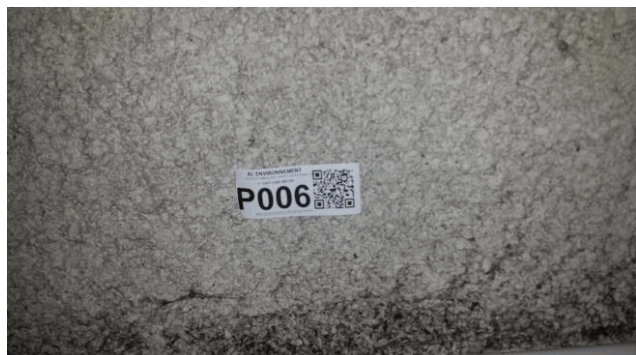
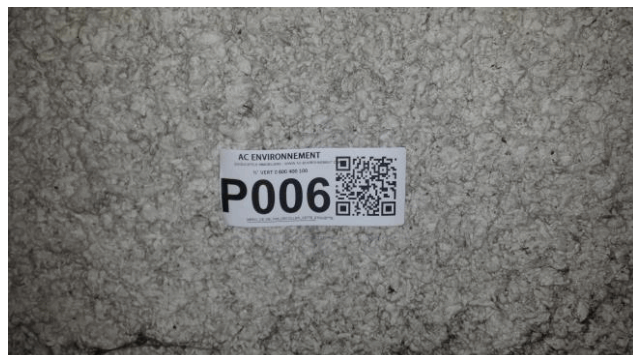
002NI001350 n°6 - 1 (P6)

| | | | | | Descriptif de l'action menée | | | Laboratoire | | | Conclusion | Etat de conserva-<br>tion |
|---|---|---|---|---|---|---|---|---|---|---|---|---|
| Vol 4 (Local à velo) | Plafond et faux-plafonds | Plafonds | Flocages | A | P6 | Réalisation d'un prélèvement | Gris | P6 | Matériau cotonneux blanc | Négatif | Négatif sur analyse | |

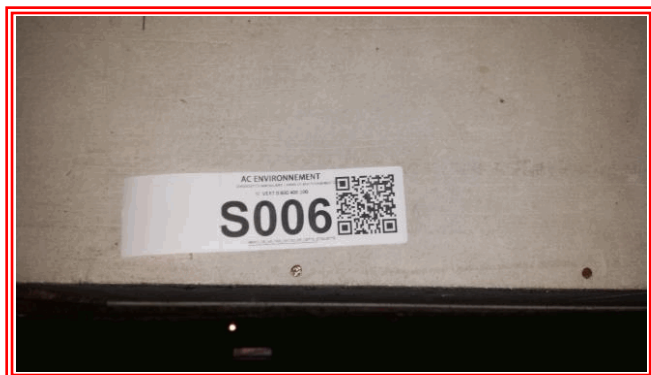
S6 - 1 (S6)

| Localisation | Matériau | Critère de décision | |
|---|---|---|---|
| Vol 3 (Parking) | Enduit plâtre | | Positif sur document Prélèvement n°6 du dossier AC-ENVIRONNEMENT 002NI001348 |

| | | | | | Descriptif de l'action menée | | | Laboratoire | | | Conclusion | Etat de conserva-<br>tion |
|---|---|---|---|---|---|---|---|---|---|---|---|---|
| Vol 3 (Parking) | Plafond et faux-plafonds | Gaines et coffre horizontaux | Enduit platre | B | S6 | Coffrage blanc | | | | | Présence sur document Prélèvement n°6 du dossier AC-ENVIRONNEMENT 002NI001348 | EP |

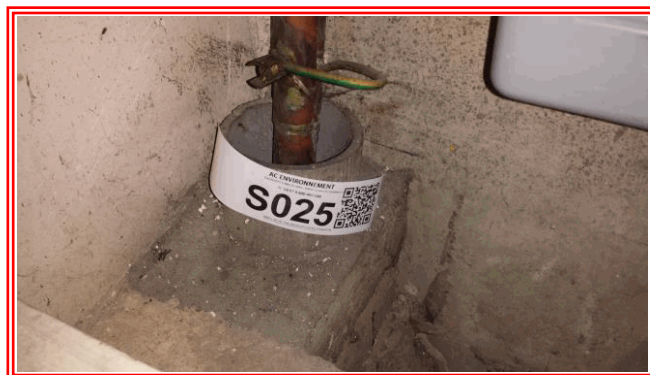
S25 - 1 (S25)

| Localisation | Matériau | Critère de décision | |
|---|---|---|---|
| Vol 7 (R+1) | Conduit en fibres-ciment | | Positif sur jugement personnel |

| | | | | | Descriptif de l'action menée | | | Laboratoire | | | Conclusion | Etat de conserva-<br>tion |
|---|---|---|---|---|---|---|---|---|---|---|---|---|
| Vol 7 (R+1) | Conduits, canalisations et équipements | Conduit air | Conduit en fibres-ciment | B | S25 | | | | | | Présence sur jugement personnel de l'opérateur de repérage | EP |

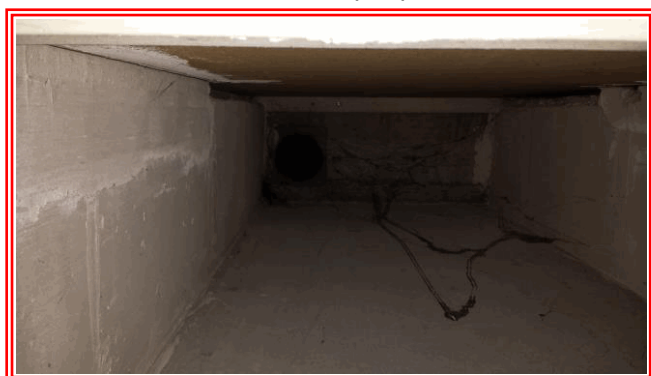
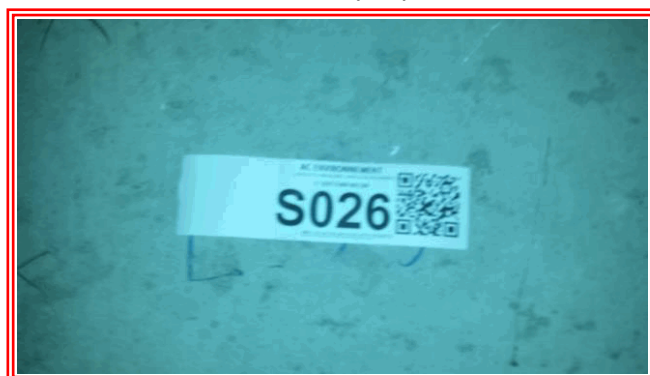
S26 - 1 (S26)

| Localisation | Matériau | Critère de décision | |
|---|---|---|---|
| Vol 8 (R+2) | Conduit en fibres-ciment | | Positif sur jugement personnel |

| | | | | | Descriptif de l'action menée | | | Laboratoire | | | Conclusion | Etat de conserva-<br>tion |
|---|---|---|---|---|---|---|---|---|---|---|---|---|
| Vol 8 (R+2) | Conduits, canalisations et équipements | Conduit air | Conduit en fibres-ciment | B | S26 | | | | | | Présence sur jugement personnel de l'opérateur de repérage | EP |

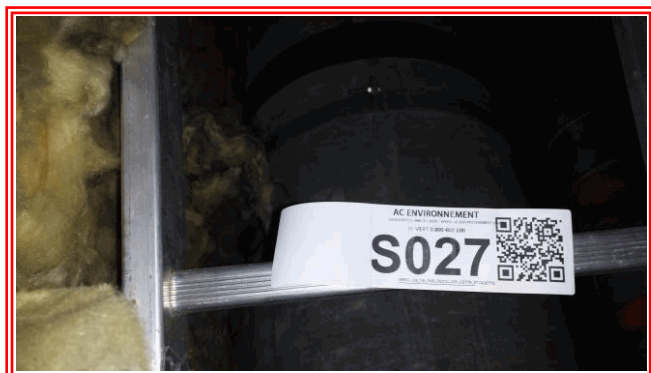
S27 - 1 (S27)

| Localisation | Matériau | Critère de décision | |
|---|---|---|---|
| Vol 10 (Comble) | Conduit en fibres-ciment | | Positif sur jugement personnel |

| | | | | | Descriptif de l'action menée | | | Laboratoire | | | Conclusion | Etat de conserva-<br>tion |
|---|---|---|---|---|---|---|---|---|---|---|---|---|
| Vol 10 (Comble) | Conduits, canalisations et équipements | Vide ordure | Conduit en fibres-ciment | B | S27 | | | | | | Présence sur jugement personnel de l'opérateur de repérage | EP |

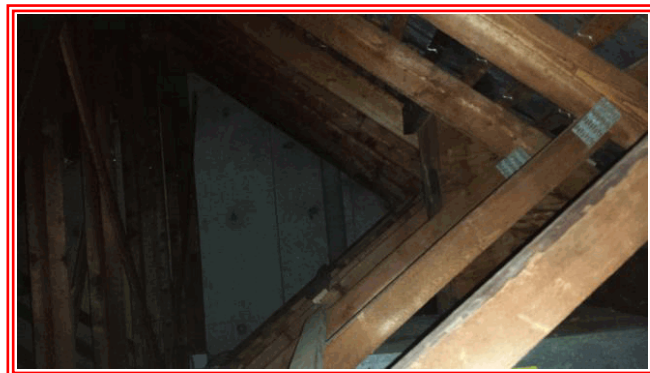
S28 - 2 (S28)

| Localisation | Matériau | Critère de décision | |
|---|---|---|---|
| Vol 10 (Comble) | Conduit en fibres-ciment | | Positif sur jugement personnel |

| | | | | | Descriptif de l'action menée | | | Laboratoire | | | Conclusion | Etat de conserva-<br>tion |
|---|---|---|---|---|---|---|---|---|---|---|---|---|
| Vol 10 (Comble) | Conduits, canalisations et équipements | Conduit air | Conduit en fibres-ciment | B | S28 | | | | | | Présence sur jugement personnel de l'opérateur de repérage | EP |
