## Rapport de mission de repérage des matériaux et produits de la liste A et B contenant de l'amiante à intégrer au Dossier Technique Amiante (DTA)

Adresse :	LOT GRINHARD
CP - Ville :	53100 MAYENNE
Référence client :	_0026000010_
Rapport émis le :	13/04/2017
Désignation :	Habitation (Parties communes) - Bâtiment composé de 1 cage et de 2 étages

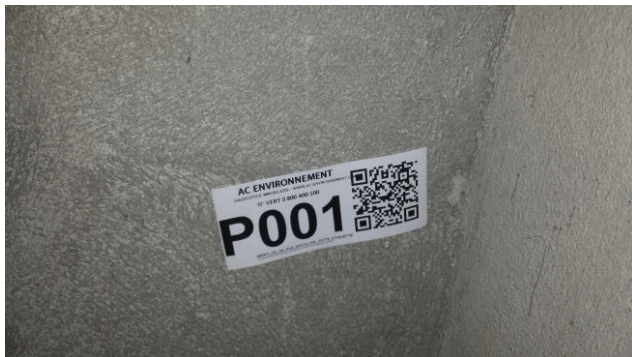
002NI001353 n°1 - 1 (P1)

Localisation	Categorie	Composant	Partie de composant	Liste	Descriptif de l'action menée			Laboratoire			Conclusion	Etat de conservation
					Réf action	Description	Précision	Ref pré.	Descriptif	Résultat		
<b>Comble</b>												
Vol 9 (Comble)	Conduits, canalisations et équipements	Vide ordure	Conduit en fibres-ciment	B	S28						Présence sur jugement personnel de l'opérateur de repérage	EP
Vol 9 (Comble)	Conduits, canalisations et équipements	Conduit air	Conduit en fibres-ciment	B	S29						Présence sur jugement personnel de l'opérateur de repérage	EP
<b>Néant</b>												
Néant	Néant	Néant	Néant	Néant	Néant	Néant	Néant	Néant	Néant	Néant	Néant	
<b>PC étages</b>												
Vol 3 (Local vide-ordure 1)	Conduits, canalisations et équipements	Vide ordure	Conduit en fibres-ciment	B	S1						Présence sur jugement personnel de l'opérateur de repérage	EP
Vol 1 (Local à velo)	Parois verticales intérieures et enduits	Murs et cloisons	Enduit ciment	B	P1	Réalisation d'un prélèvement	Enduit gratté	P1	Enduit compact gris	Négatif	Négatif sur analyse

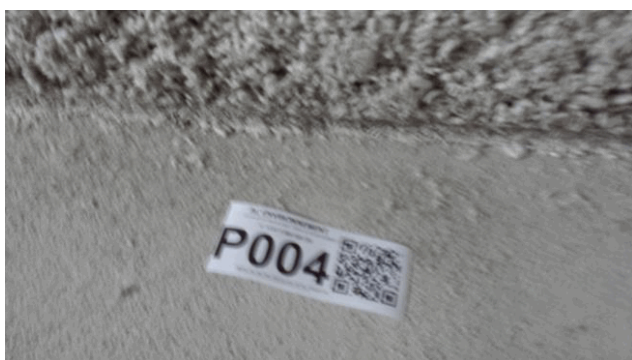
002NI001353 n°4 - 1 (P4)

PC étages												
Vol 3 (Local vide-ordure 1)	Plafond et faux-plafonds	Plafonds	Flocages	A	S4	Sondage et extension de la zone homogène du prélèvement P4	Gris	P4	Matériau cotonneux blanc	Négatif	Négatif sur analyse	
Vol 5 (Local technique)	Conduits, canalisations et équipements	Conduit air	Conduit en fibres-ciment	B	S23						Présence sur jugement personnel de l'opérateur de repérage	EP
Vol 7 (R+2)	Conduits, canalisations et équipements	Conduit air	Conduit en fibres-ciment	B	S30						Présence sur jugement personnel de l'opérateur de repérage	EP
Vol 6 (R+1)	Conduits, canalisations et équipements	Conduit air	Conduit en fibres-ciment	B	S32						Présence sur jugement personnel de l'opérateur de repérage	EP

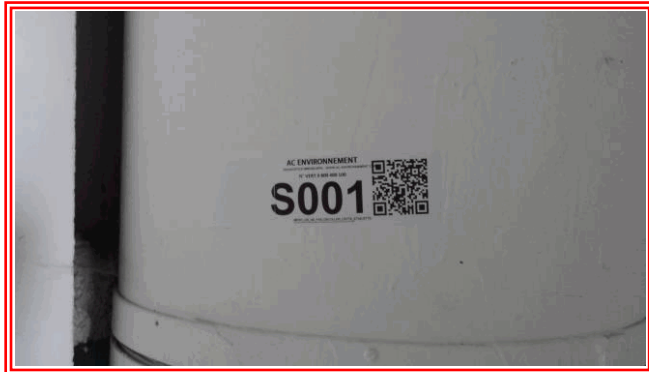
S1 - 1 (S1)

Localisation	Matériau	Critère de décision	
		après analyse	sur décision de l'opérateur
Vol 3 (Local vide-oriture 1)	Conduit en fibres-ciment		Positif sur jugement personnel
Vol 5 (Local technique)	Conduit en fibres-ciment		Positif sur jugement personnel
Vol 9 (Comble)	Conduit en fibres-ciment		Positif sur jugement personnel
Vol 9 (Comble)	Conduit en fibres-ciment		Positif sur jugement personnel
Vol 7 (R+2)	Conduit en fibres-ciment		Positif sur jugement personnel
Vol 6 (R+1)	Conduit en fibres-ciment		Positif sur jugement personnel

Réf commande :	002NI001353	Matériau :	Conduit en fibres-ciment
Réf mesure :	S1	Destination du local :	
Date évaluation :	24/03/2017	Local ou zone homogène :	Vol 3 (Local vide-ordure 1)
Batiment :

- a) Contrôler périodiquement que l'état de dégradation des matériaux et produits concernés ne s'aggrave pas et, le cas échéant, que leur protection demeure en bon état de conservation ;
- b) Rechercher, le cas échéant, les causes de dégradation et prendre les mesures appropriées pour les supprimer.

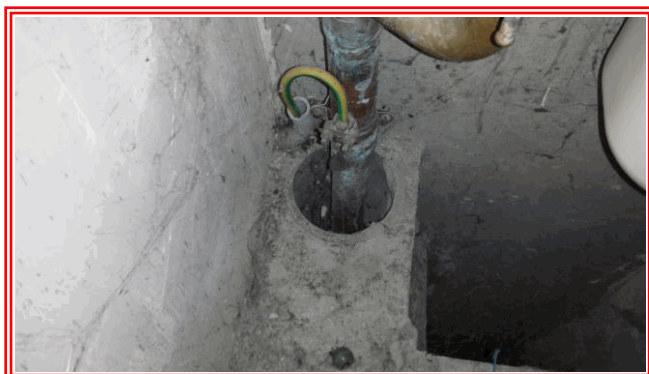
S32 - 1 (S32)

S30: Conduit en fibres-ciment
 	S32: Conduit en fibres-ciment
