Rapport de mission de repérage des matériaux et produits de la liste A et B contenant de l'amiante à intégrer au Dossier Technique Amiante (DTA)

Adresse :	LE CHATEAU
CP - Ville :	53700 VILLAINES LA JUHEL
Référence client :	_0028300001_
Rapport émis le :	21/10/2016
Désignation :	Habitation (Parties communes) - Bâtiment composé de 3 cages

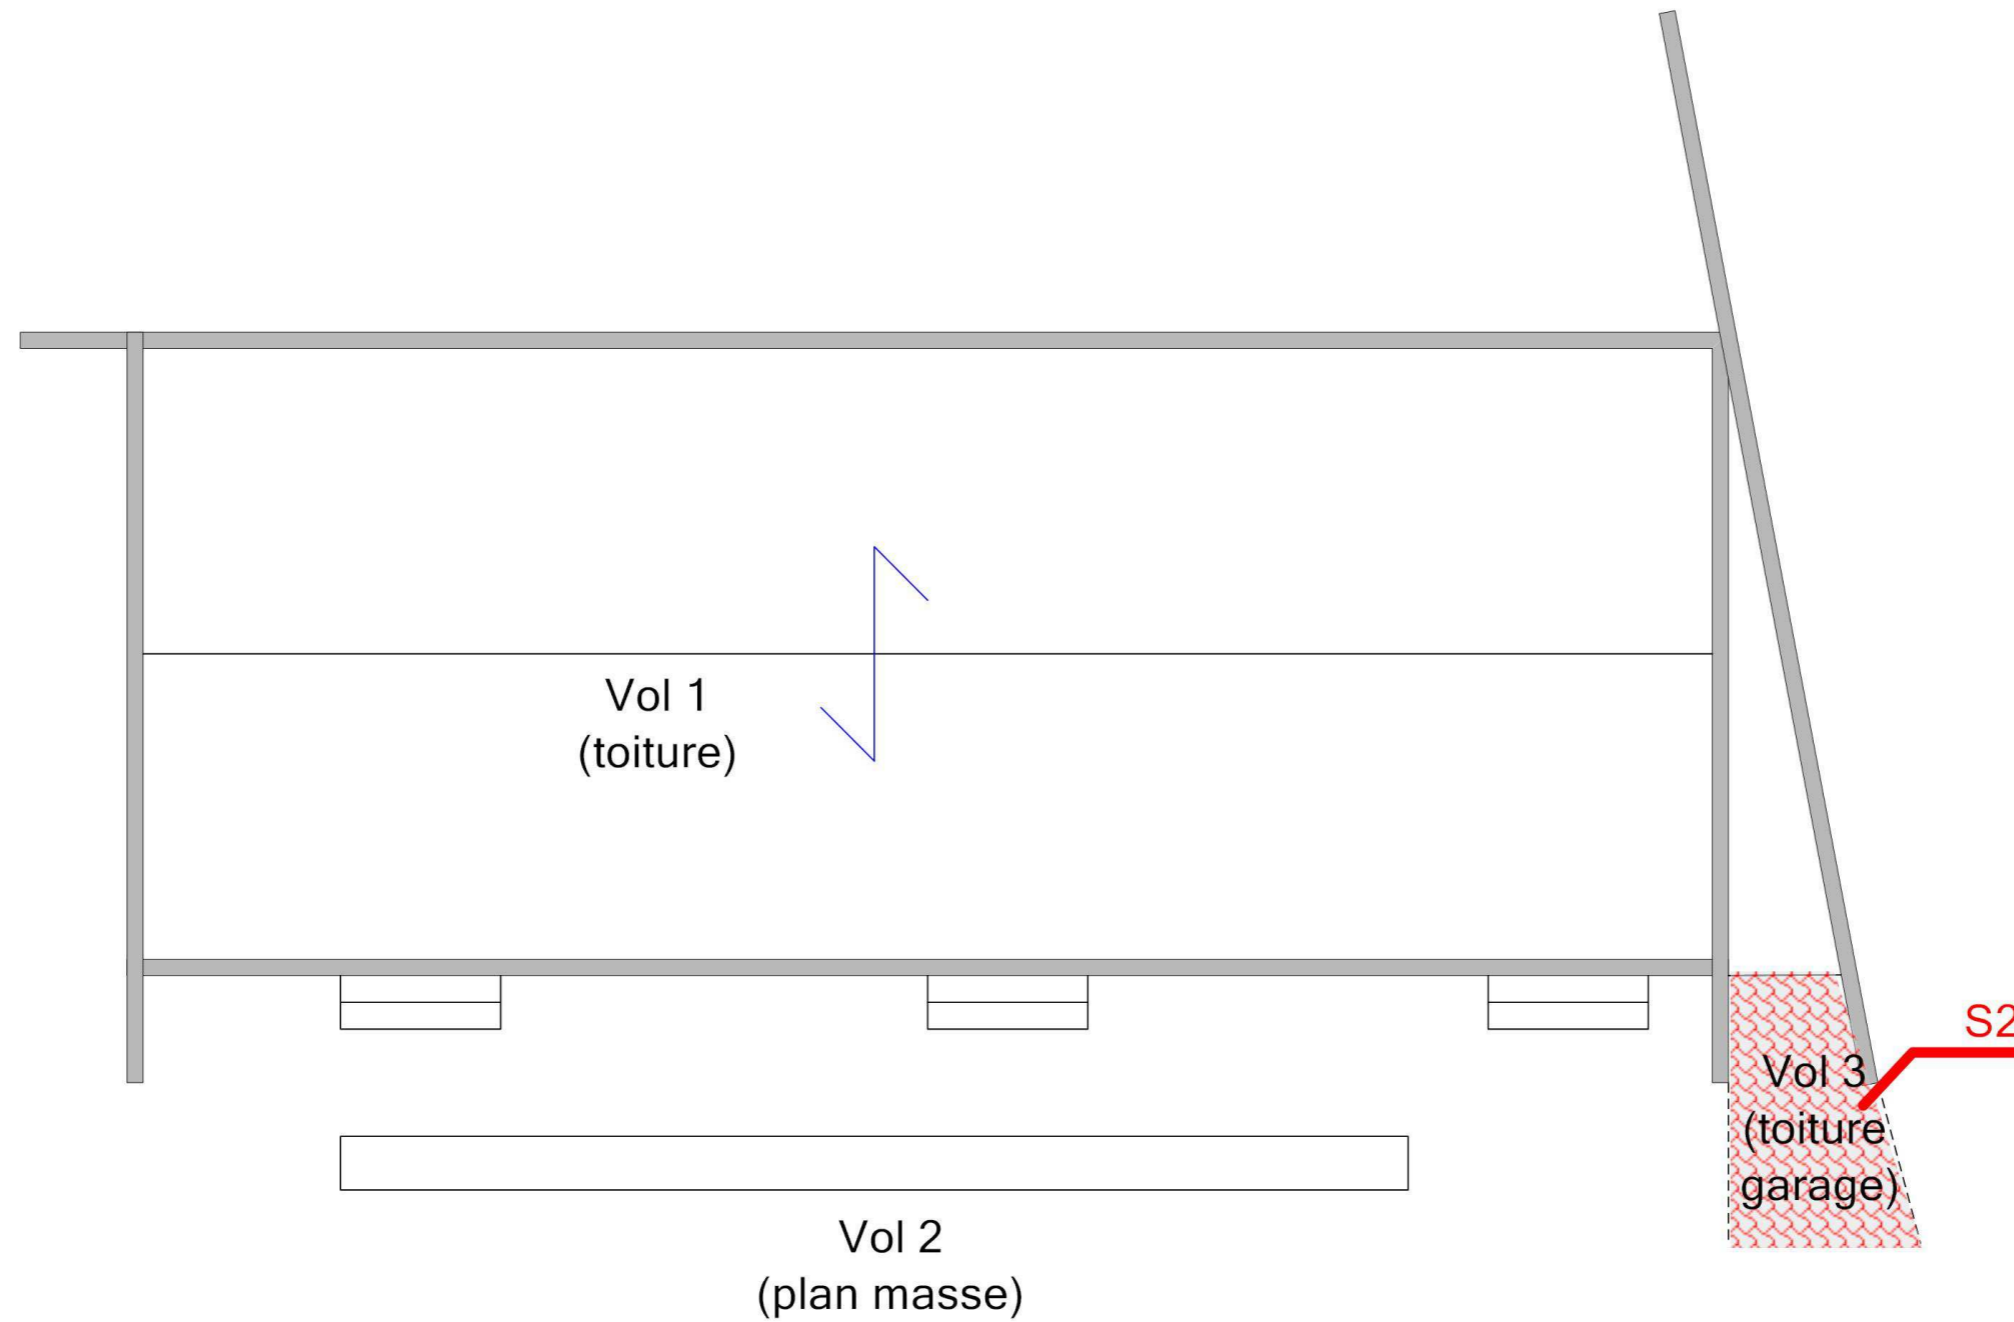
S2: Ardoises
composites

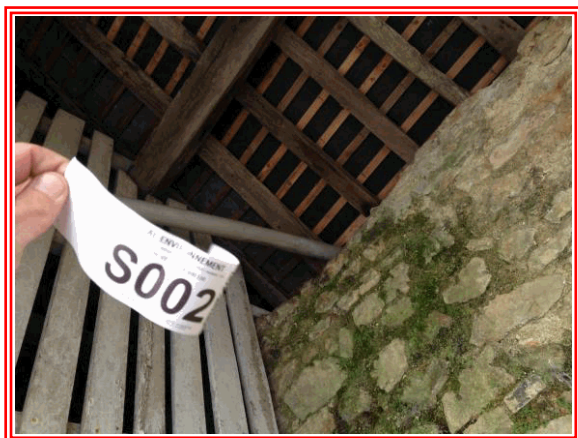
Localisation	Matériau	Critère de décision	
		après analyse	sur décision de l'opérateur
Vol 3 (toiture garage)	Ardoises composites		Positif sur jugement personnel

Toiture garage en ardoises composites. (Voir plan masse 002HD001135)

Référence	Localisation	Action
S2 - 1 (S2)	Toiture _ Pan masse - Vol 3 (toiture garage)	Présence sur décision de l'opérateur de repérage

Résultat :	Evaluation périodique
Commentaire :
