Rapport de mission de repérage des matériaux et produits de la liste A et B contenant de l'amiante à intégrer au Dossier Technique Amiante (DTA)

Adresse :	LE GUE D ORGER 2
CP - Ville :	53000 LAVAL
Référence client :	_0032500002_
Rapport émis le :	09/04/2017
Désignation :	Habitation (Parties communes) - Bâtiment composé de 2 cages et de 3 étages

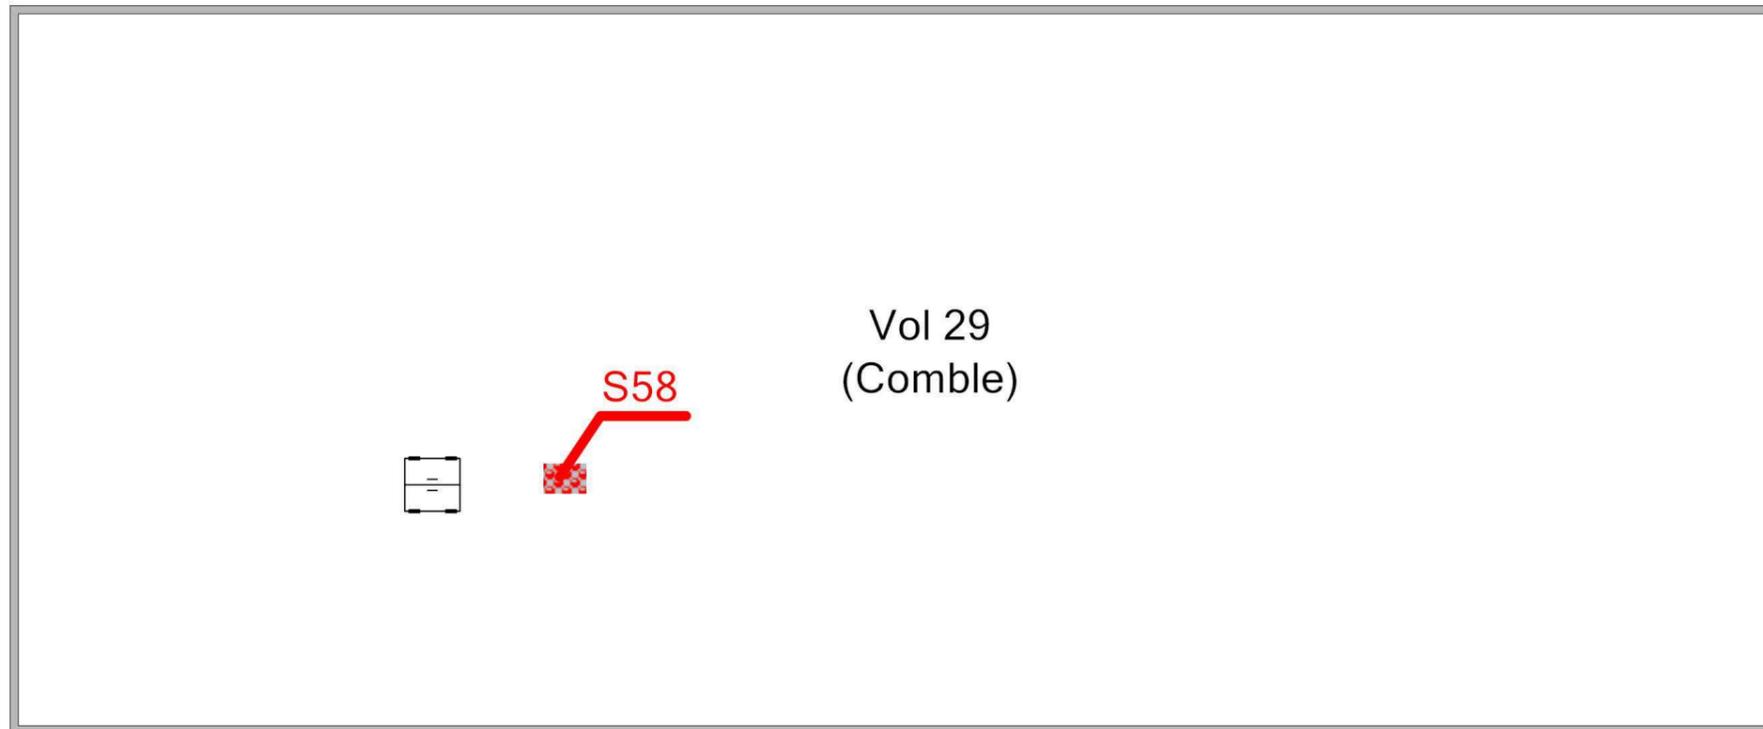
S58: Conduit en fibres-ciment

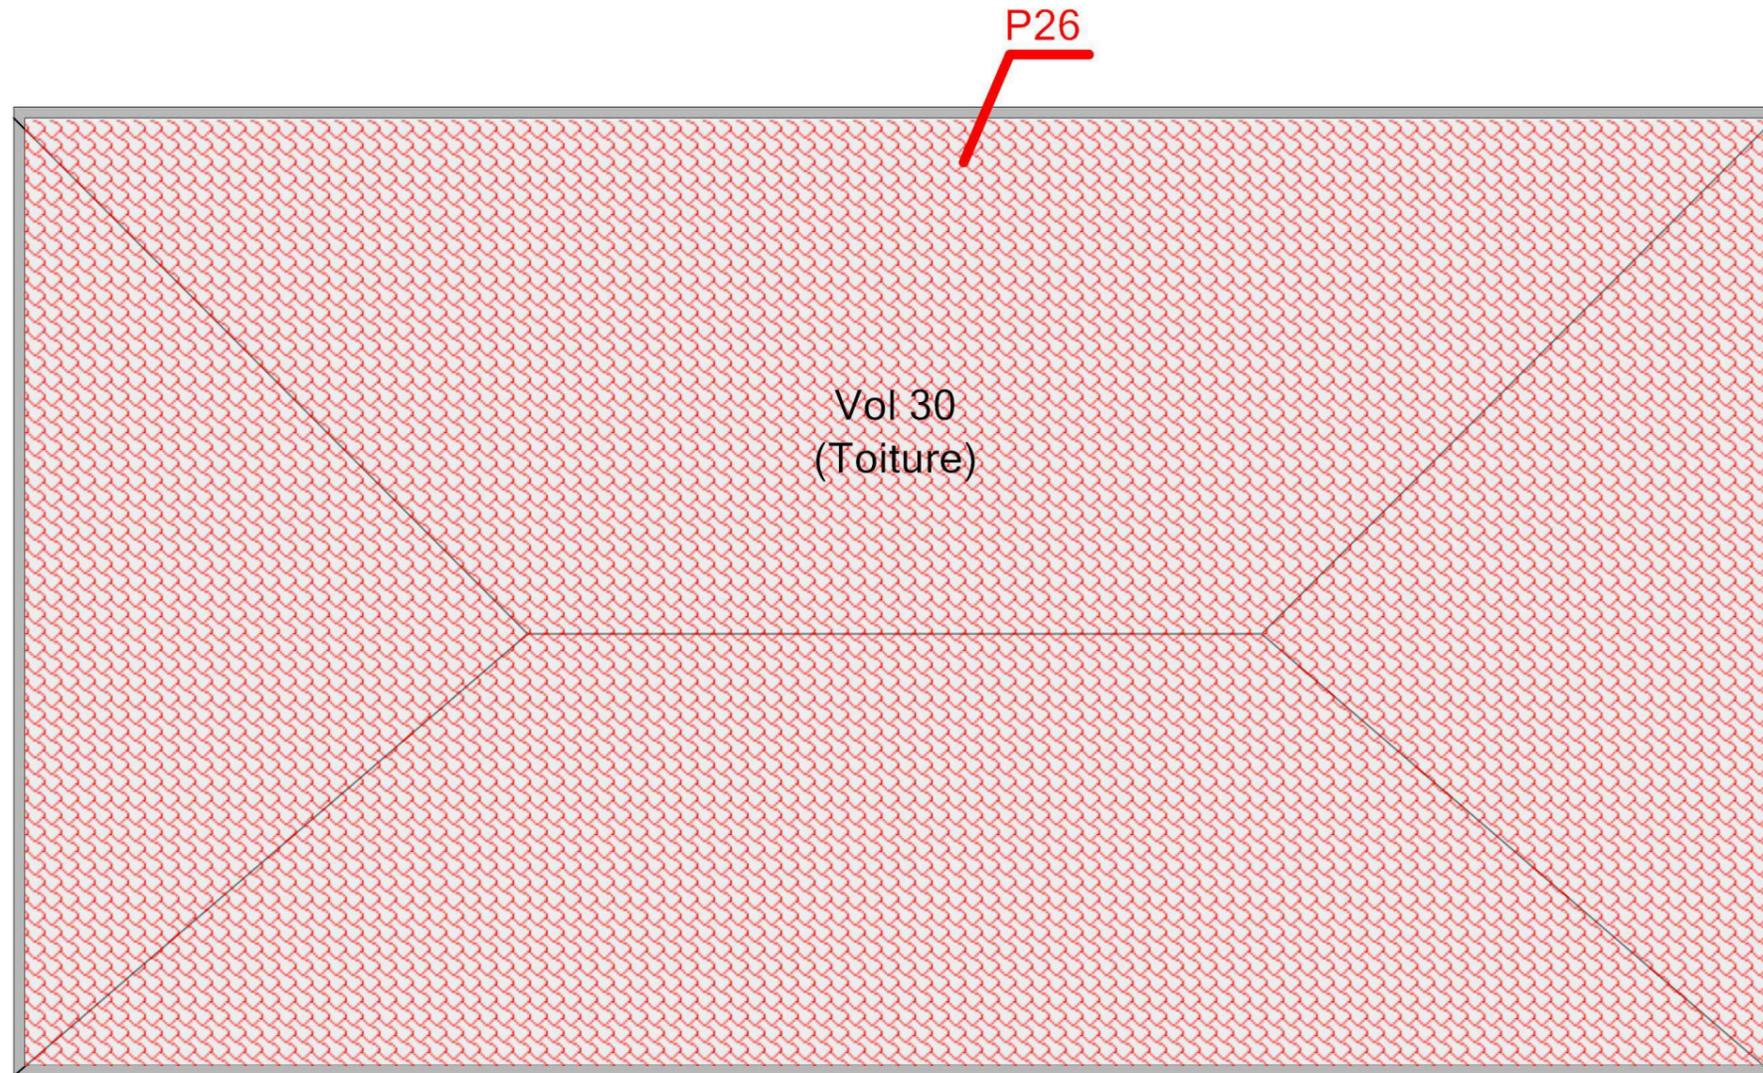
P26 : Ardoises en fibro
ciment

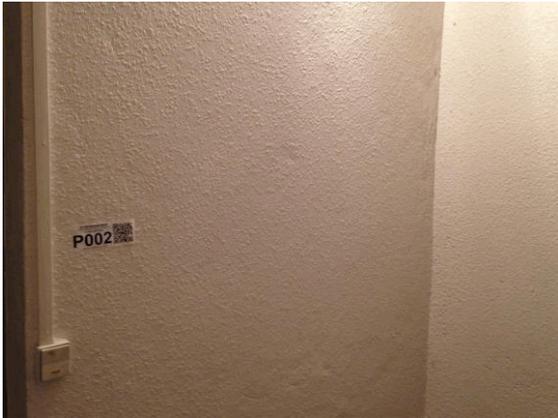
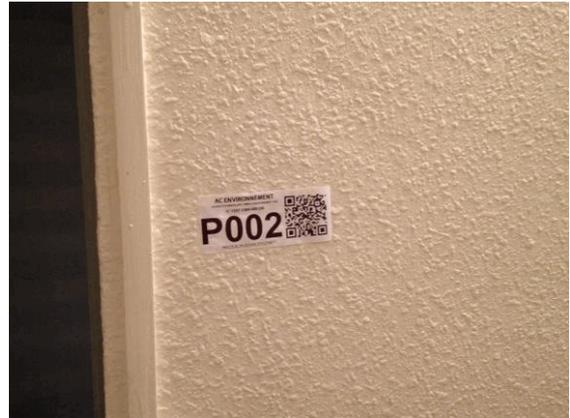
002EM000656 n°2 - 1 (P2)

Sous sol											
Vol 1 (Escalier 1)	Parois verticales intérieures et enduits	Murs et cloisons	Enduit ciment	B	P2	Réalisation d'un prélevement	Enduit projeter porteur Escalier	002EM000656 n°2	Enduit ciment	Négatif	Négatif sur analyse
Vol 1 (Escalier 1) - Vol 9 (Escalier 2) - Vol 3 (Distribution 1) - Vol 8 (Distribution 2) - Vol 6 (Local technique)	Parois verticales intérieures et enduits	Murs et cloisons	Enduit ciment	B	P2 - S2 - S14 - S15 - S83	Sondage et extension de la zone homogène du prélèvement P2	Enduit projeter porteur Escalier	002EM000656 n°2	Enduit ciment	Négatif	Négatif sur analyse

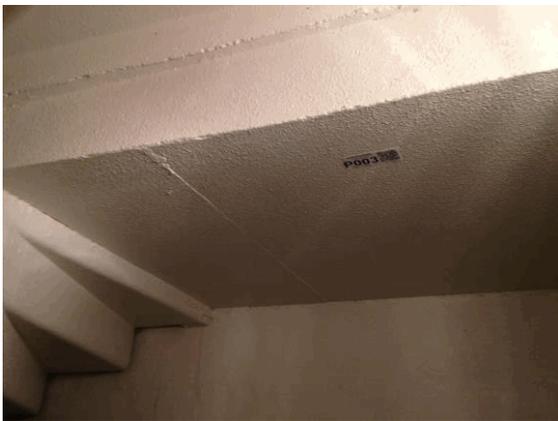
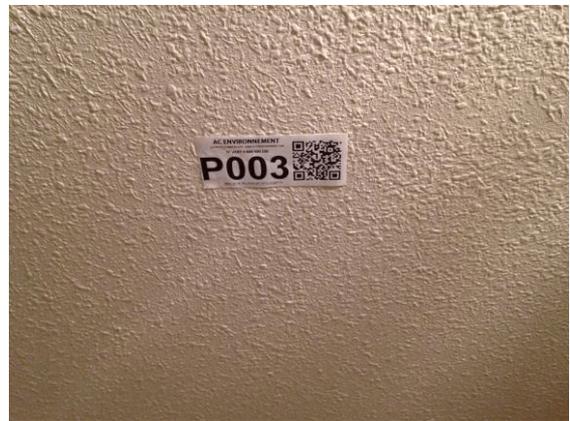
002EM000656 n°3 - 1 (P3)

Sous sol												
Vol 1 (Escalier 1)	Plafond et faux-plafonds	Plafonds	Enduit ciment	B	P3	Réalisation d'un prélèvement	Plafond droit + Rampant	002EM000656 n°3 Phase 1	Enduit compact gris hétérogène	Négatif	Négatif sur analyse	
Vol 9 (Escalier 2) - Vol 8 (Distribution 2) - Vol 7 (Local poubelle 2) - Vol 3 (Distribution 1) - Vol 2 (Local poubelle 1) - Vol 6 (Local technique)	Plafond et faux-plafonds	Plafonds	Enduit ciment	B	S3 - S4 - S5 - S6 - S7 - S82	Sondage et extension de la zone homogène du prélèvement P3	Plafond droit + Rampant	002EM000656 n°3 Phase 1	Enduit compact gris hétérogène	Négatif	Négatif sur analyse	
Vol 1 (Escalier 1)	Plafond et faux-plafonds	Plafonds	Enduit ciment	B	P3	Réalisation d'un prélèvement	Plafond droit + Rampant	002EM000656 n°3 Phase 2	Peinture	Négatif	Négatif sur analyse	
Vol 9 (Escalier 2) - Vol 8 (Distribution 2) - Vol 7 (Local poubelle 2) - Vol 3 (Distribution 1) - Vol 2 (Local poubelle 1) - Vol 6 (Local technique)	Plafond et faux-plafonds	Plafonds	Enduit ciment	B	S3 - S4 - S5 - S6 - S7 - S82	Sondage et extension de la zone homogène du prélèvement P3	Plafond droit + Rampant	002EM000656 n°3 Phase 2	Peinture	Négatif	Négatif sur analyse

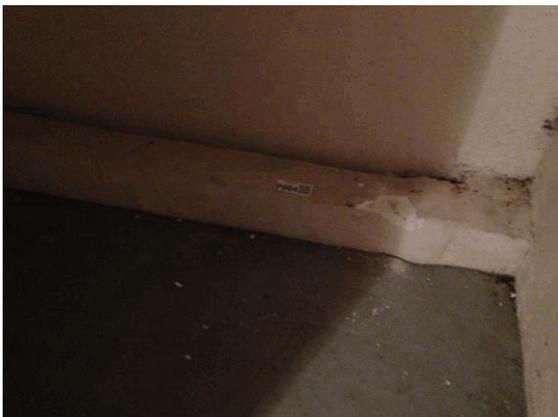
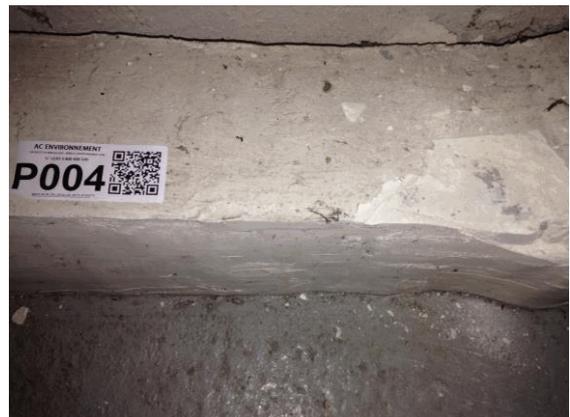
002EM000656 n°4 - 1 (P4)

Vol 1 (Escalier 1)	Conduits, canalisations et équipements	Conduit non identifié	Conduit en fibres-ciment	B	P4	Réalisation d'un prélèvement	Recouvert de plâtre	002EM000656 n°4	Matériau plâtreux blanc + peinture non séparable	Négatif	Négatif sur analyse	
Vol 9 (Escalier 2)	Conduits, canalisations et équipements	Conduit non identifié	Conduit en fibres-ciment	B	S17	Sondage et extension de la zone homogène du prélèvement P4	Recouvert de plâtre	002EM000656 n°4	Matériau plâtreux blanc + peinture non séparable	Négatif	Négatif sur analyse	
Vol 2 (Local poubelle 1)	Parois verticales intérieures et enduits	Murs et cloisons	Enduit ciment	B	P10	Réalisation d'un prélèvement	Béton banché	002EM000656 n°10	Enduit ciment	Négatif	Négatif sur analyse	
Vol 2 (Local poubelle 1) - Vol 7 (Local poubelle 2) - Vol 5 (Cave)	Parois verticales intérieures et enduits	Murs et cloisons	Enduit ciment	B	P10 - S18 - S19	Sondage et extension de la zone homogène du prélèvement P10	Béton banché	002EM000656 n°10	Enduit ciment	Négatif	Négatif sur analyse

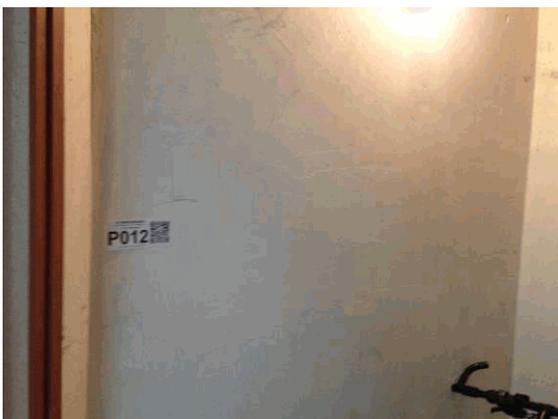
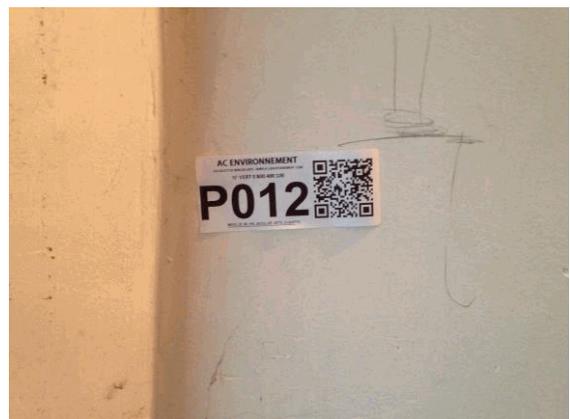
002EM000656 n°12 - 1 (P12)

PC RDC												
Vol 12 (Local à velo 1)	Parois verticales intérieures et enduits	Murs et cloisons	Enduit plâtre	B	P12	Réalisation d'un prélèvement	Cloison brique	002EM000656 n°12	Enduit plâtreux blanc en vrac + peinture non séparable	Négatif	Négatif sur analyse	
Vol 12 (Local à velo 1) - Vol 13 (Local à velo 2) - Vol 16 (Distribution 3)	Parois verticales intérieures et enduits	Murs et cloisons	Enduit plâtre	B	P12 - S22 - S33	Sondage et extension de la zone homogène du prélèvement P12	Cloison brique	002EM000656 n°12	Enduit plâtreux blanc en vrac + peinture non séparable	Négatif	Négatif sur analyse	
Vol 11 (Hall d'entrée)	Revêtement de sol	Revêtement de sol	Dalles plastiques	B	P16	Réalisation d'un prélèvement		002EM000656 n°16 Phase 1	Revêtement souple vert	Négatif	Négatif sur analyse	
Vol 11 (Hall d'entrée)	Revêtement de sol	Revêtement de sol	Dalles plastiques	B	P16	Réalisation d'un prélèvement		002EM000656 n°16 Phase 2	Colle polymère jaune non séparable + ragréage rose	Négatif	Négatif sur analyse

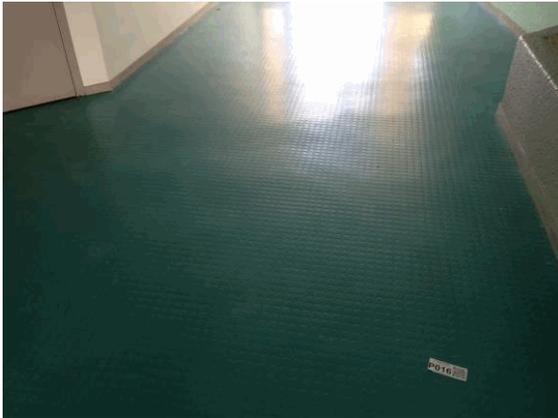
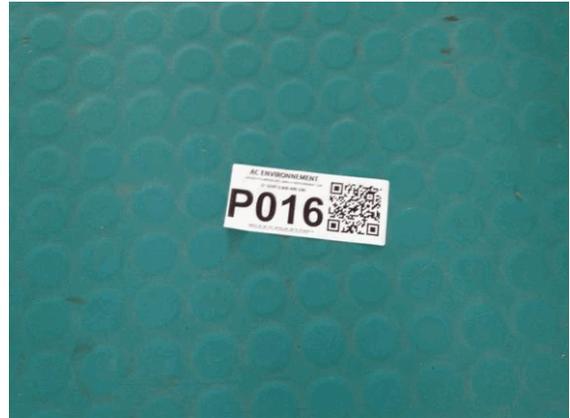
002EM000656 n°16 - 1 (P16)

Vol 11 (Hall d'entrée)	Revêtement de sol	Revêtement de sol	Dalles plastiques	B	P16	Réalisation d'un prélèvement		002EM000656 n°16 Phase 3	Ragréage gris	Négatif	Négatif sur analyse	
Vol 11 (Hall d'entrée)	Parois verticales intérieures et enduits	Murs et cloisons	Enduit plâtre	B	P17	Réalisation d'un prélèvement		002EM000656 n°17	Enduit plâtreux blanc en vrac + peinture non séparable	Négatif	Négatif sur analyse	
Vol 11 (Hall d'entrée) - Vol 16 (Distribution 3)	Parois verticales intérieures et enduits	Murs et cloisons	Enduit plâtre	B	P17 - S31 - S32	Sondage et extension de la zone homogène du prélèvement P17		002EM000656 n°17	Enduit plâtreux blanc en vrac + peinture non séparable	Négatif	Négatif sur analyse	
Vol 11 (Hall d'entrée)	Plafond et faux-plafonds	Plafonds	Panneaux vissés	B	P18	Réalisation d'un prélèvement	Placoplatre	002EM000656 n°18	Matériau plâtreux blanc en vrac avec couche cartonnée + peinture non séparable	Négatif	Négatif sur analyse

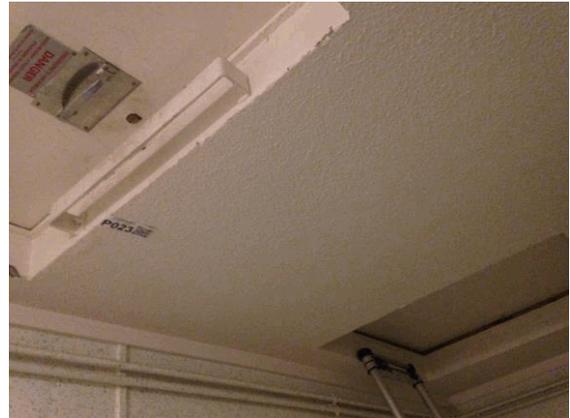
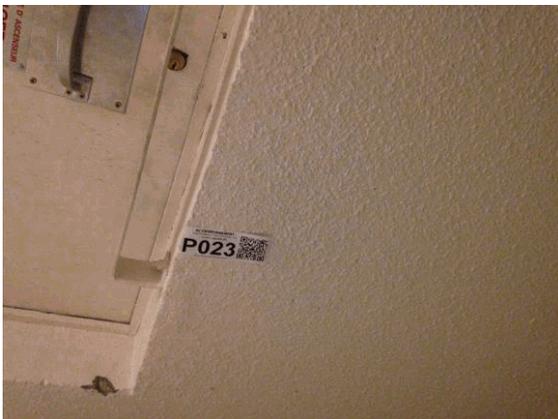
002EM000656 n°23 - 1 (P23)

Vol 21 (R+3)	Plafond et faux-plafonds	Plafonds	Enduit ciment	B	P23	Réalisation d'un prélèvement		002EM000656 n°23 Phase 2	Peinture	Négatif	Négatif sur analyse
Vol 20 (R+2) - Vol 19 (R+1)	Plafond et faux-plafonds	Plafonds	Enduit ciment	B	S55 - S56	Sondage et extension de la zone homogène du prélèvement P23		002EM000656 n°23 Phase 2	Peinture	Négatif	Négatif sur analyse
Vol 19 (R+1)	Parois verticales intérieures et enduits	Murs et cloisons	Enduit plâtre	B	P24	Réalisation d'un prélèvement	Carreaux de plâtre	002EM000656 n°24	Enduit plâtre	Négatif	Négatif sur analyse
Vol 19 (R+1) - Vol 20 (R+2) - Vol 21 (R+3)	Parois verticales intérieures et enduits	Murs et cloisons	Enduit plâtre	B	P24 - S57	Sondage et extension de la zone homogène du prélèvement P24	Carreaux de plâtre	002EM000656 n°24	Enduit plâtre	Négatif	Négatif sur analyse
R+1 au R+3 Cage 2											
Vol 41 (Local vide-ordure 3) - Vol 42 (Escalier 10) - Vol 39 (Escalier 9) - Vol 38 (Local vide-ordure 2) - Vol 36 (Escalier 8) - Vol 35 (Local vide-ordure 1)	Parois verticales intérieures et enduits	Murs et cloisons	Enduit ciment	B	S88 - S89 - S90 - S91 - S92 - S93	Sondage et extension de la zone homogène du prélèvement P2	Enduit projeter porteur Escalier	002EM000656 n°2	Enduit ciment	Négatif	Négatif sur analyse

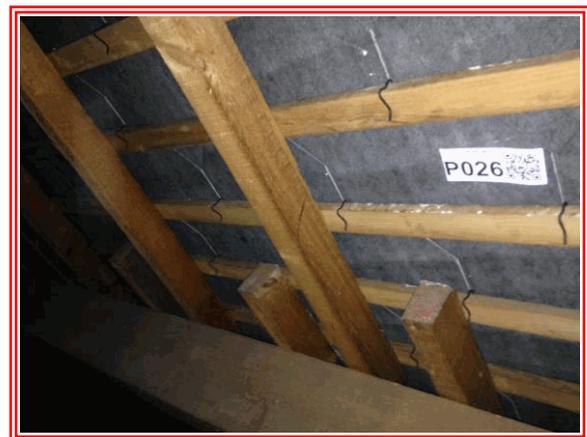
002EM000656 n°26 - 1 (P26)

Toiture												
Vol 30 (Toiture)	Toiture et étanchéité	Ardoises	Ardoises en fibre ciment	B	P26	Réalisation d'un prélèvement	Ardoise toiture	002EM000656 n°26	Matériau noir avec fibres visibles	Positif	Présence sur analyse	EP

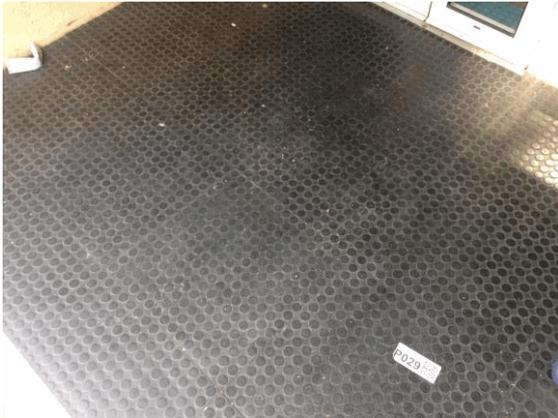
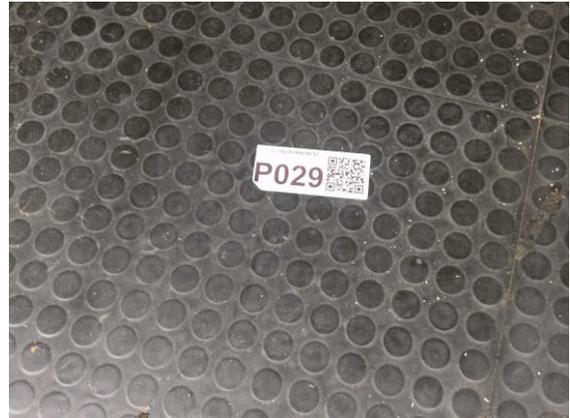
002EM000656 n°29 - 1 (P29)

PC RDC												
Vol 10 (Entrée)	Revêtement de sol	Revêtement de sol	Dalles plastiques	B	S59	Sondage et extension de la zone homogène du prélèvement P29	Dalle plastique +colle	002EM000656 n°29 Phase 1	Revêtement souple noir	Négatif	Négatif sur analyse	
Vol 10 (Entrée)	Revêtement de sol	Revêtement de sol	Dalles plastiques	B	P29	Réalisation d'un prélèvement	Dalle plastique +colle	002EM000656 n°29 Phase 2	Colle polymère jaune non séparable + ragréage gris non séparable + matériau compact gris hétérogène	Négatif	Négatif sur analyse	
Vol 10 (Entrée)	Revêtement de sol	Revêtement de sol	Dalles plastiques	B	S59	Sondage et extension de la zone homogène du prélèvement P29	Dalle plastique +colle	002EM000656 n°29 Phase 2	Colle polymère jaune non séparable + ragréage gris non séparable + matériau compact gris hétérogène	Négatif	Négatif sur analyse	
Vol 10 (Entrée)	Plafond et faux-plafonds	Plafonds	Enduit ciment	I1 - 1	i1	Sous plénum					Impossibilité sens sondage destructif	EP

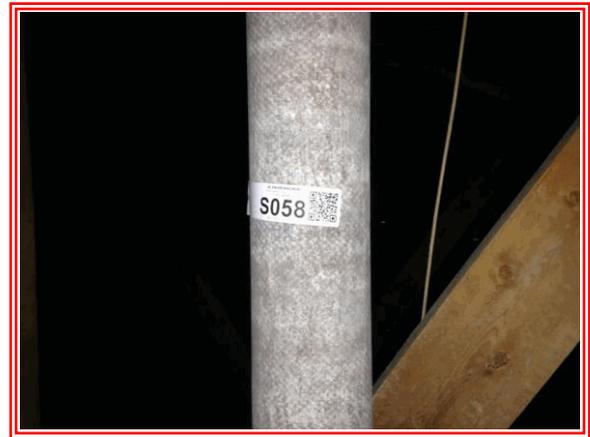
S58 - 1 (S58)

Localisation	Matériau	Critère de décision	
		après analyse	sur décision de l'opérateur
Vol 29 (Comble)	Conduit en fibres-ciment		Positif sur jugement personnel Conduit fibre ciment
Vol 30 (Toiture)	Matériau noir avec fibres visibles	Positif sur analyse

Réf commande :	002EM000656-1	Materiau :	Conduit en fibres-ciment
Réf mesure :	S58	Destination du local :	
Date évaluation :	30/03/2017	Local ou zone homogène :	Vol 29 (Comble)
Batiment :
