## Rapport de mission de repérage des matériaux et produits de la liste A et B contenant de l'amiante à intégrer au Dossier Technique Amiante (DTA)

| Adresse : | PARC DES LOISIRS |
| CP - Ville : | 53100 MAYENNE |
| Désignation : | Habitation (Parties communes) - Bâtiment composé de 2 cages et de 2 étages |

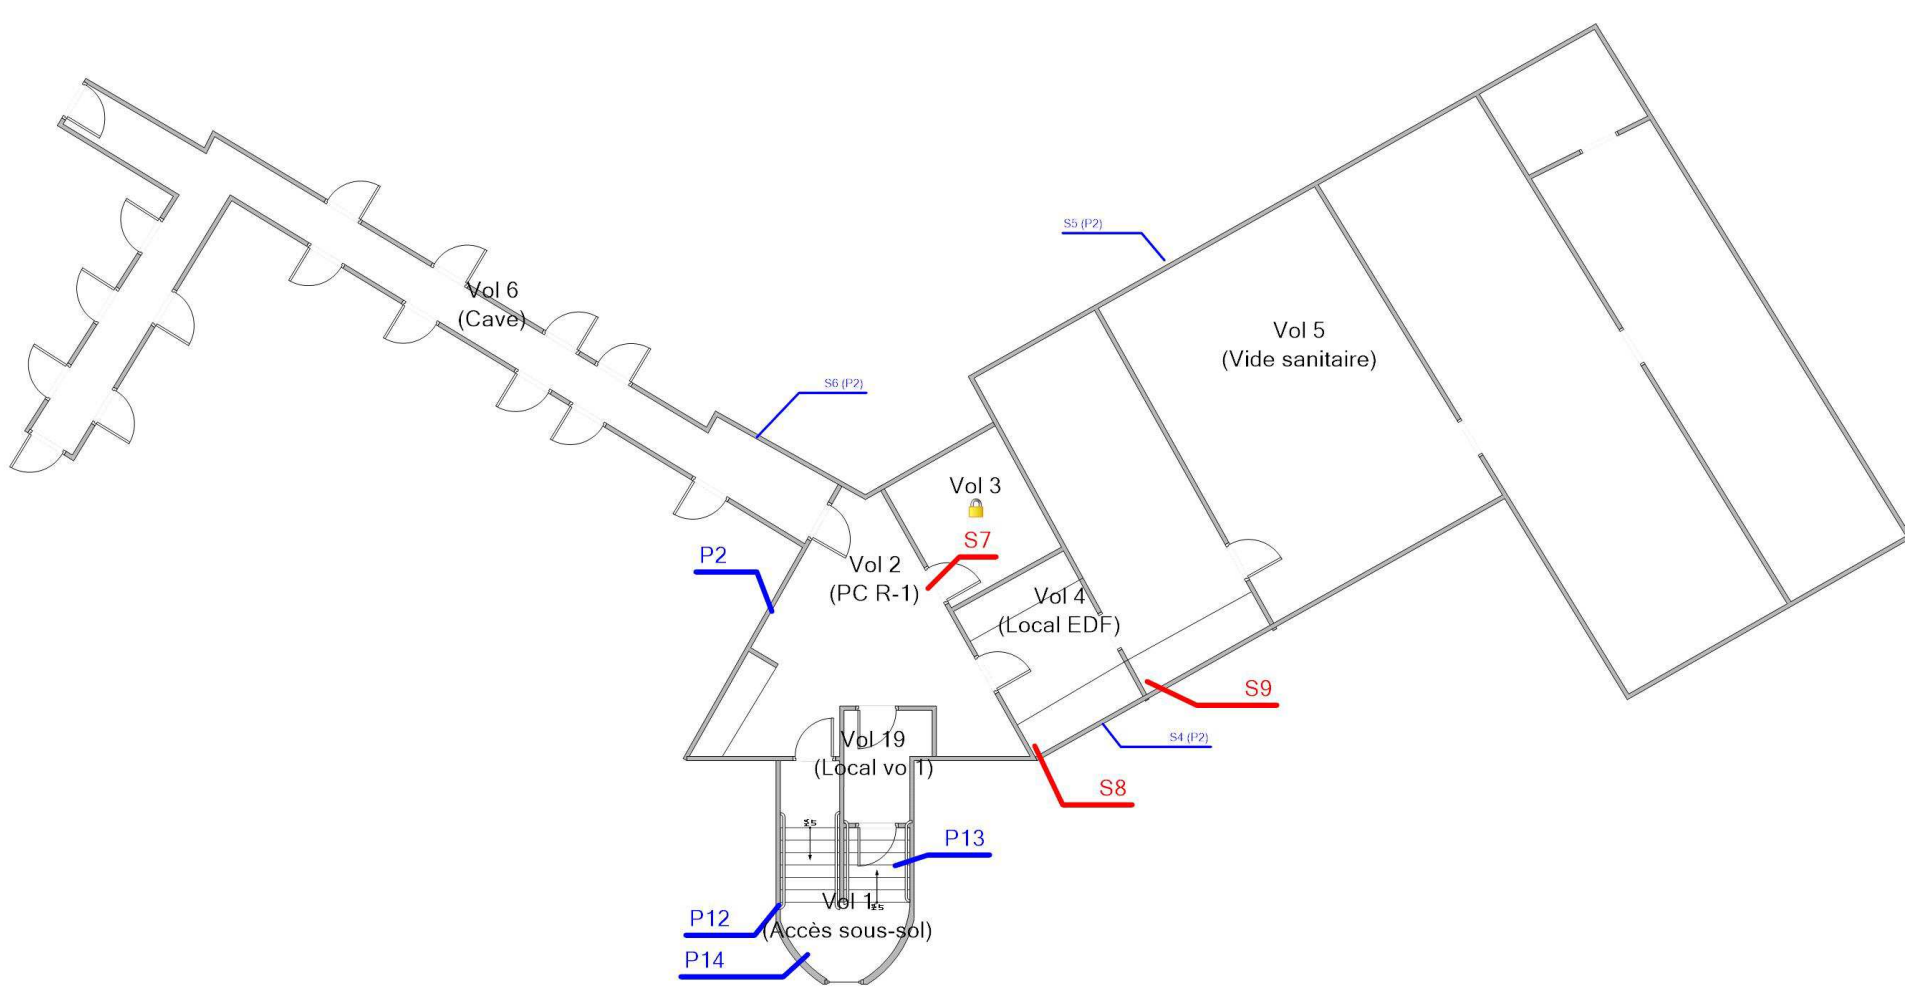
| SOUS-SOL - PLAN DE REPÉRAGE - ACTIONS MENÉES | | | | Référence:<br>002LQ000973 | |

| | S9: Conduit en fibres-ciment |
| | S8: Conduit en fibres-ciment |

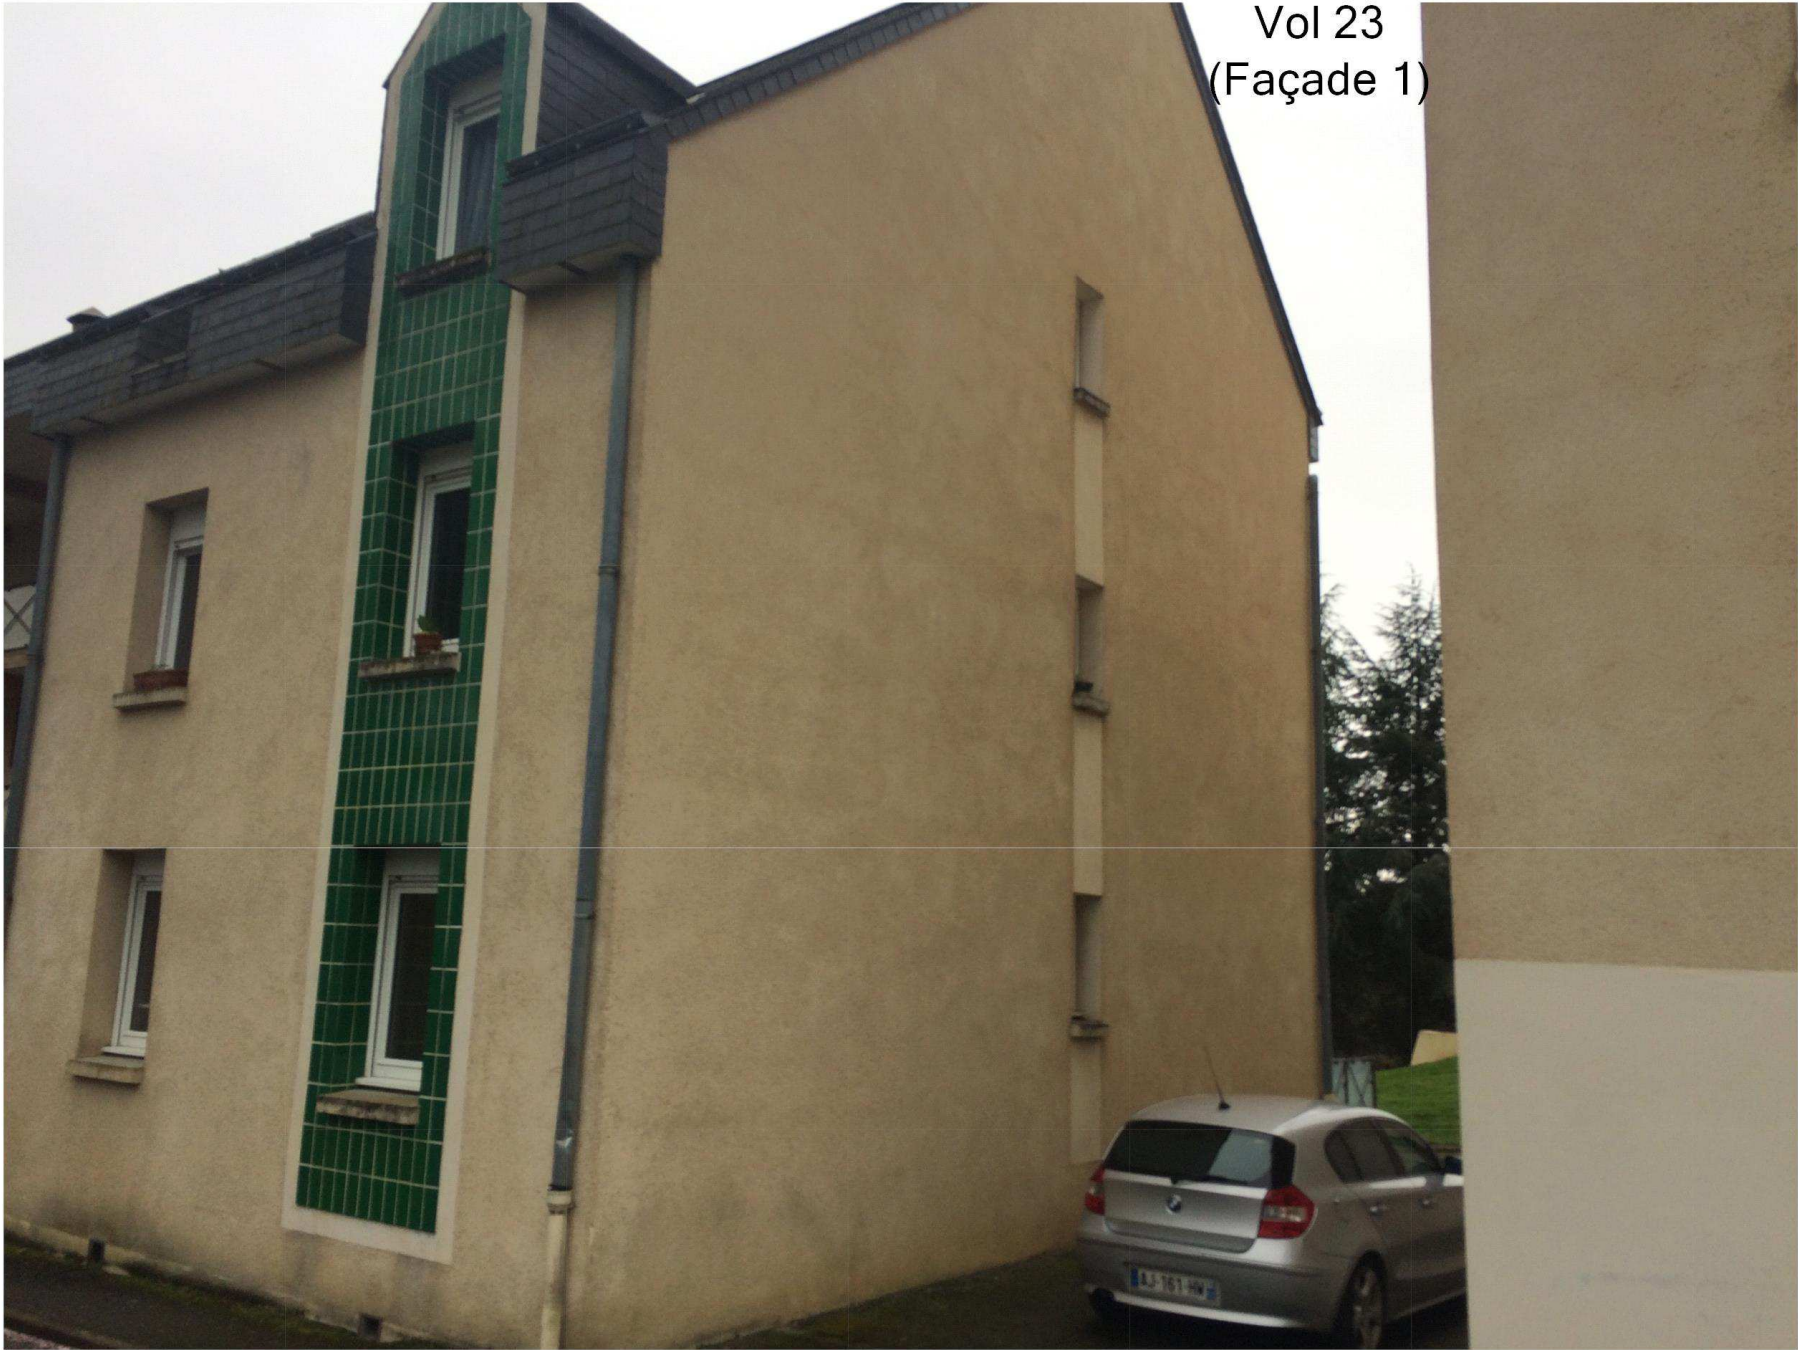
| FAÇADE 1 - PLAN DE REPÉRAGE - ACTIONS MENÉES | | | | Référence:<br>002LQ000973 |

| | S104: Conduit en fibres-ciment |
| | S103: Conduit en fibres-ciment |

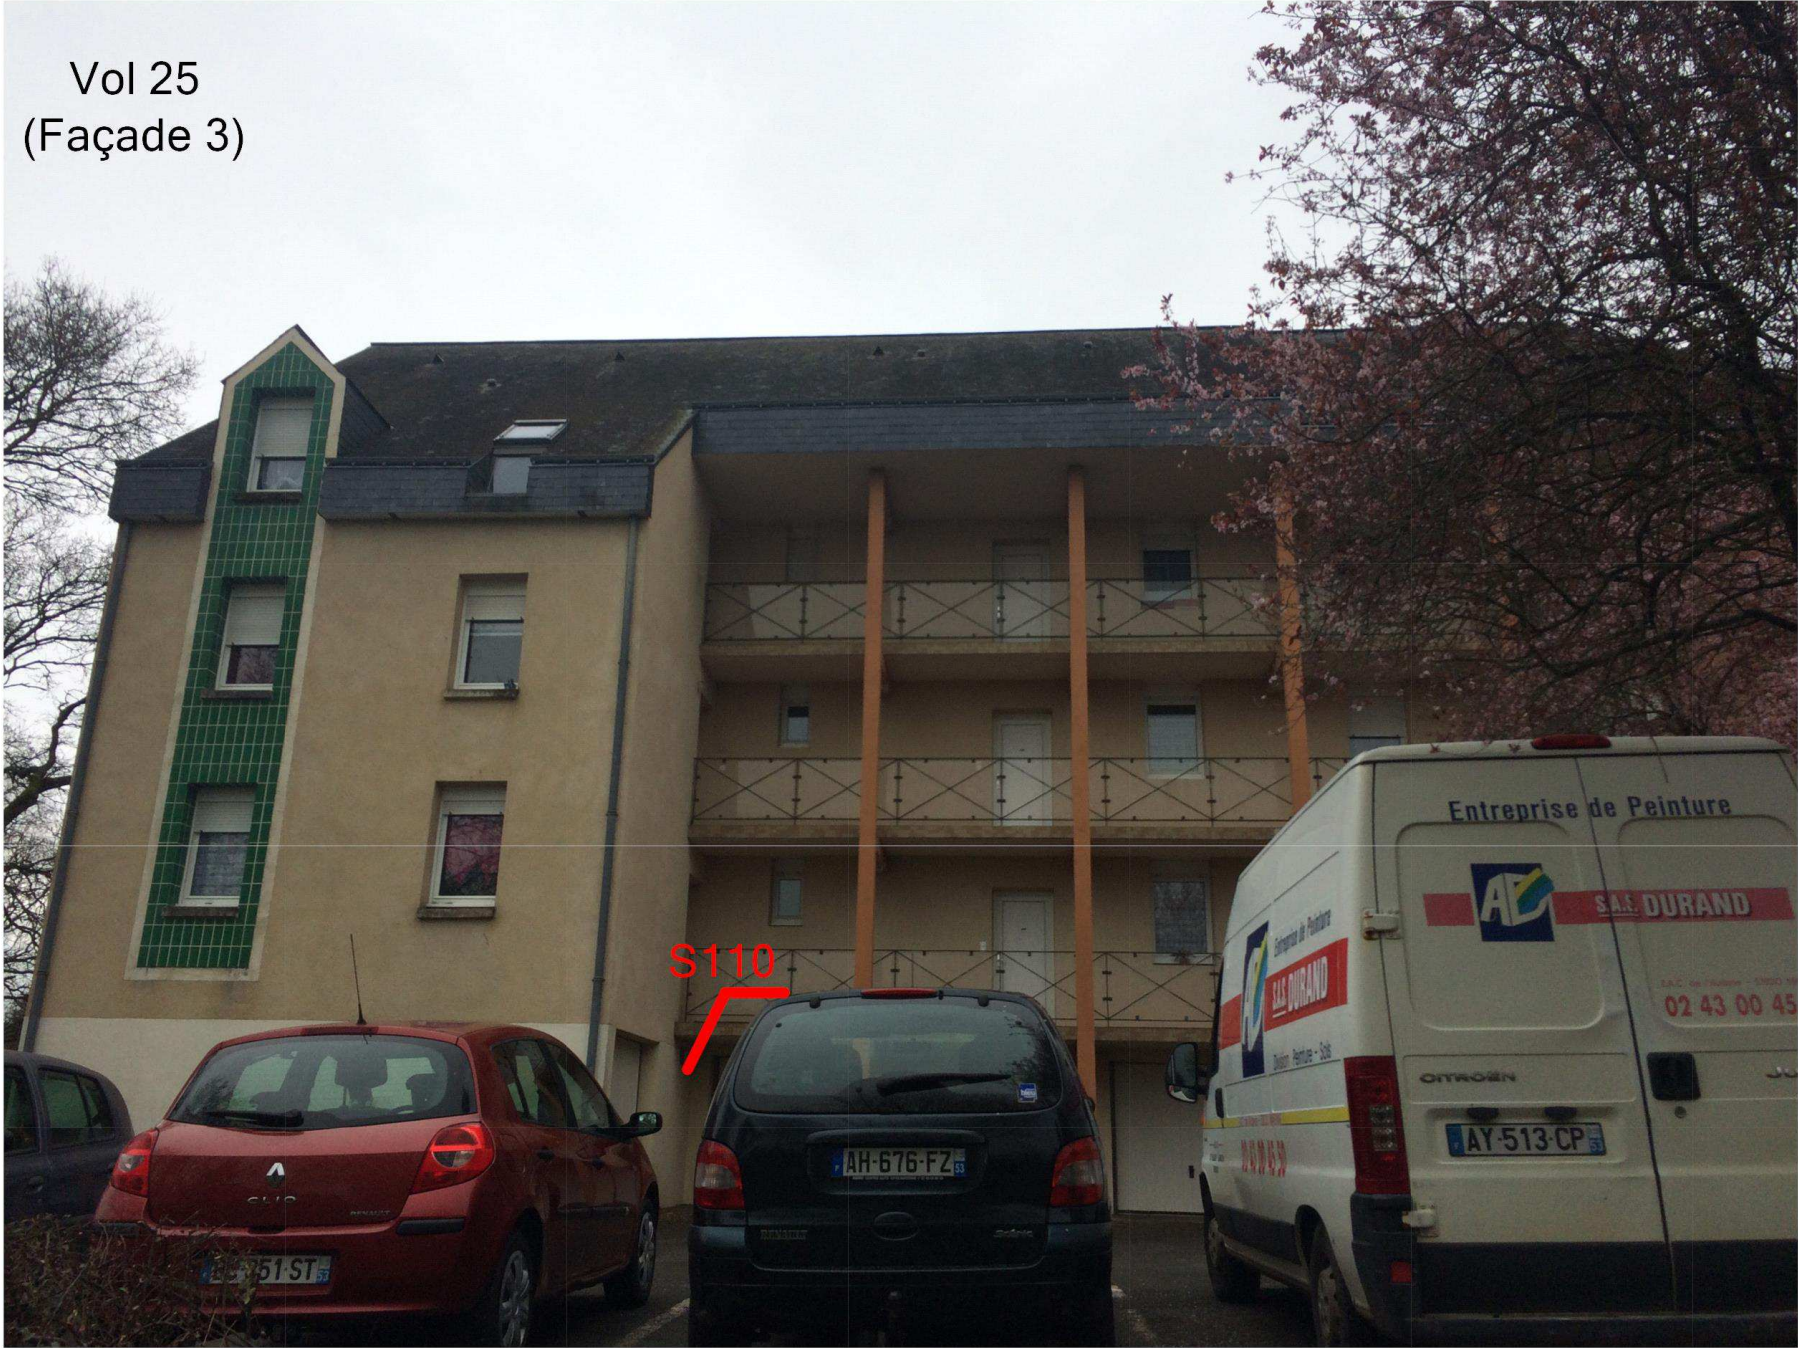
S110: Conduit en  
fibres-ciment

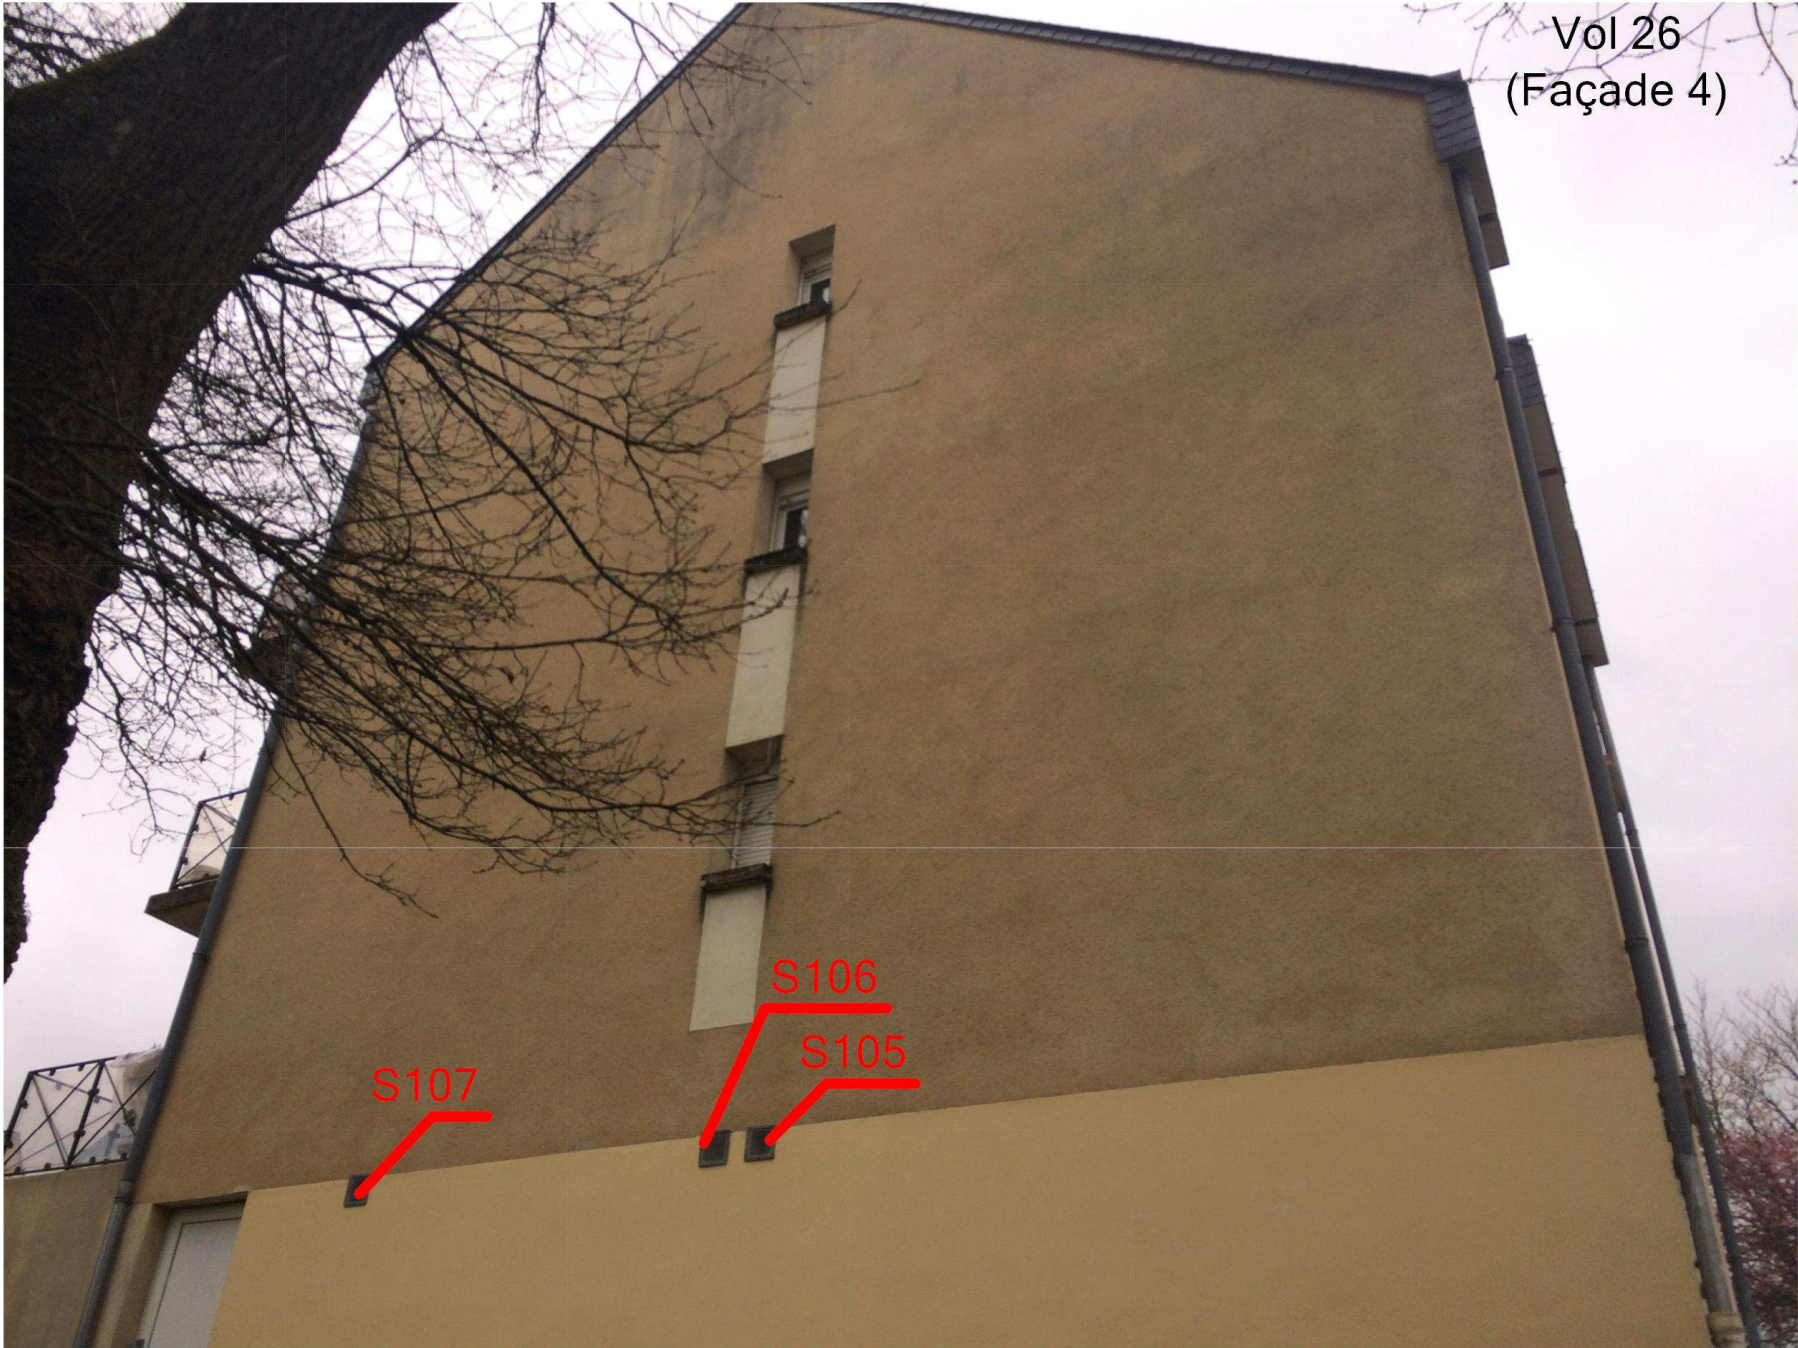
| | S105: Conduit en fibres-ciment |
| | S107: Conduit en fibres-ciment |
