## Rapport de mission de repérage des matériaux et produits de la liste A et B contenant de l'amiante à intégrer au Dossier Technique Amiante (DTA)

| Adresse : | LOT DE NORMANDIE |
| CP - Ville : | 53410 GORRON |
| Désignation : | Habitation (Parties communes) - Bâtiment composé de 1 cage et de 1 étage |

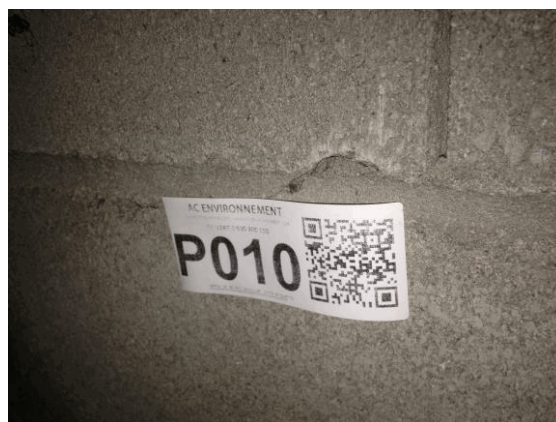
002HD001422 n°10 - 1 (P10)

| | | | | | Descriptif de l'action menée | | | Laboratoire | | | Conclusion | Etat de conservation |
|---|---|---|---|---|---|---|---|---|---|---|---|---|
| Vol 2 (accès caves) | Parois verticales intérieures et enduits | Murs et cloisons | Enduit ciment | B | P10 | Réalisation d'un prélèvement | Joint d'assemblage des parpaings | P10 | Enduit gris en vrac hétérogène | Négatif | Négatif sur analyse | |
