## Rapport de mission de repérage des matériaux et produits de la liste A et B contenant de l'amiante à intégrer au Dossier Technique Amiante (DTA)

| Adresse : | LOT DE NORMANDIE |
| CP - Ville : | 53410 GORRON |
| Désignation : | Habitation (Parties communes) - Bâtiment composé de 1 cage et de 1 étage |

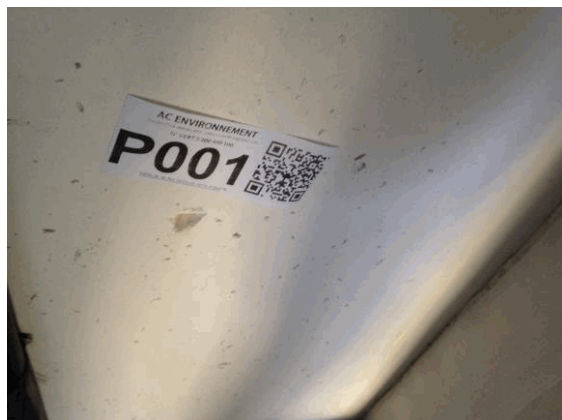
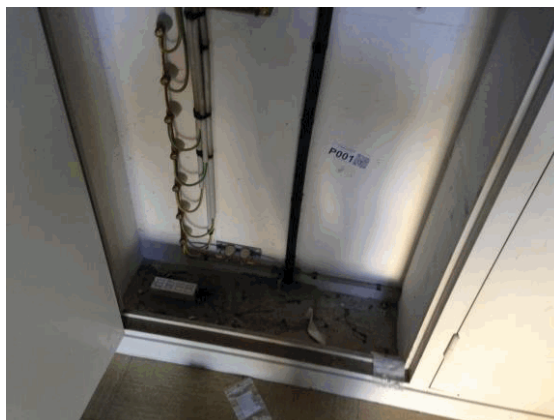
002HD001425 n°1 - 1 (P1)

| | | | | | Descriptif de l'action menée | | | Laboratoire | | | Conclusion | Etat de conservation |
|---|---|---|---|---|---|---|---|---|---|---|---|---|
| Vol 2 (PC RDC) | Parois verticales intérieures et enduits | Murs et cloisons | Enduit plâtre | B | P1 | Réalisation d'un prélèvement | Mur porteur | P1 | Enduit plâtreux blanc en vrac + peinture non séparable | Négatif | Négatif sur analyse | |

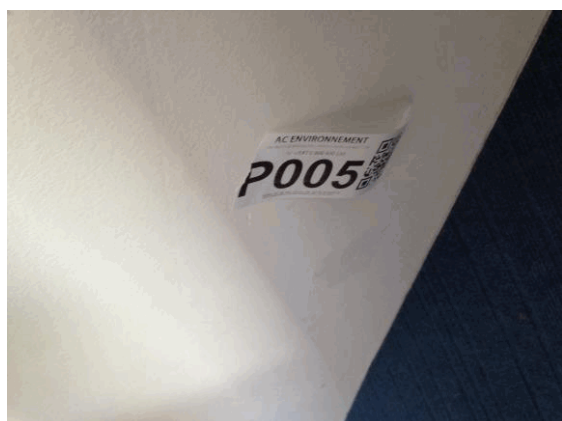
002HD001425 n°5 - 1 (P5)

| | | | | | Descriptif de l'action menée | | | Laboratoire | | | Conclusion | Etat de conservation |
|---|---|---|---|---|---|---|---|---|---|---|---|---|
| Vol 2 (PC RDC) | Plafond et faux-plafonds | Plafonds | Enduit plâtre avec enduit ciment | B | P5 | Réalisation d'un prélèvement | Sous face escalier | P5 | Enduit plâtreux blanc en vrac non séparable + peinture non séparable + matériau beige en vrac non séparable | Négatif | Négatif sur analyse | |

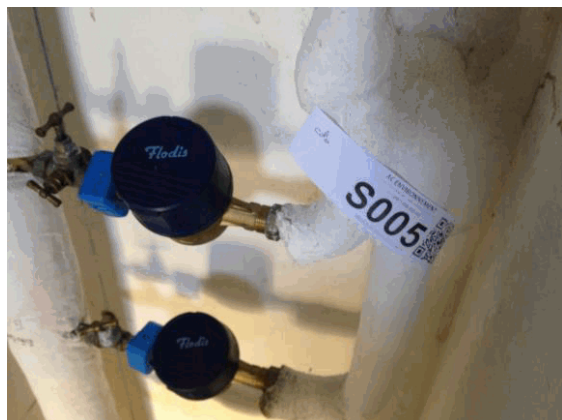
S5 - 1 (S5)

| | | | | | Descriptif de l'action menée | | | Laboratoire | | | Conclusion | Etat de conservation |
|---|---|---|---|---|---|---|---|---|---|---|---|---|
| Vol 3 (PC R+1) | Conduits, canalisations et équipements | Conduit eau | Calorifugeage | A | S5 | Mousse noire + tresse + enduit platreux | | | | | Négatif sur document cf prélèvement n° 9 du rapport société AC-ENVIRONNEMENT n°002HD001421 | |

| PC Etages | | | | | | | | | | | |
|---|---|---|---|---|---|---|--|--|--|--|---|
| Vol 2 (PC RDC) | Conduits, canalisations et équipements | Conduit eau | Calorifugeage | A | S5 | Mousse noire + tresse + enduit platreux | | | | | Négatif sur document cf prélèvement n° 9 du rapport société AC-ENVIRONNEMENT n°002HD001421 |

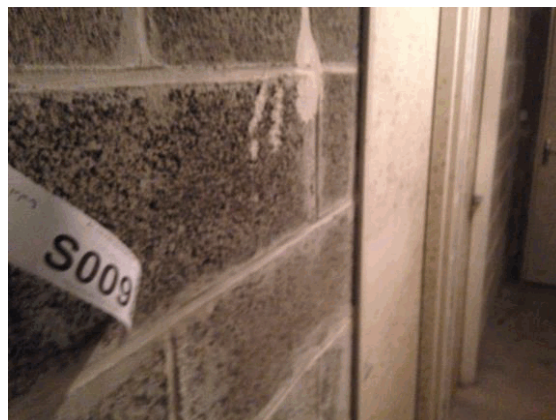
S9 - 1 (S9)

| PC Etages | | | | | | | | | | | |
|---|---|---|---|---|---|---|--|--|--|--|---|
| Vol 1 (accès caves) | Parois verticales intérieures et enduits | Murs et cloisons | Enduit ciment | B | S9 | Joint d'assemblage des parpaings | | | | | Négatif sur document cf prélèvement n° 9 du rapport société AC-ENVIRONNEMENT n°002HD001422 |
